# MEMORIA TÉCNICA VALORADA SOBRE APERTURA DE “CASA KOLETO” UBICADA EN EL BARRIO LABARIA N ° 10 DE OCHAGAVÍA PARA VISITAS CULTURALES

UBICACIÓN: Barrio Labaria n° 10, Ochagavía (Navarra)

PROMOTOR: Ayuntamiento de Ochagavía

AUTORA DEL INFORME: Inés Patricio Zafra

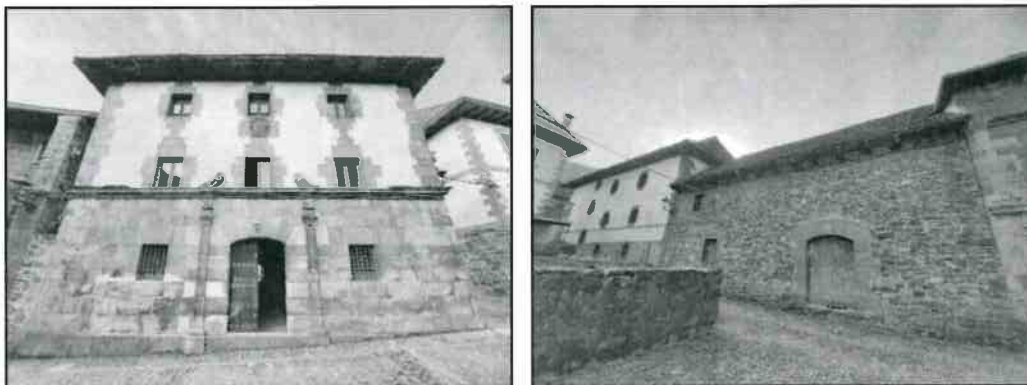
Imagen 2: imágenes de fachadas

Los muros de la fachada principal (este) son de sillería de piedra hasta la altura de los huecos de ventana de planta primera, siguiendo con mampostería de piedra enfoscado y pintado en color blanco, con sillares en esquinas y huecos de ventana. Este cerramiento de mampostería se repite en las demás fachadas con la variante: con enfoscado o sin él (en fachada norte, en planta baja, a modo de zócalo, y toda la fachada exterior del volumen secundario otorgándole una gran diferenciación). En la fachada interior también se repite este zócalo de piedra vista sin enfoscado, esta vez a una altura menor. En el anexo, el zócalo se representa con la variación de pintura blanca a una de color gris

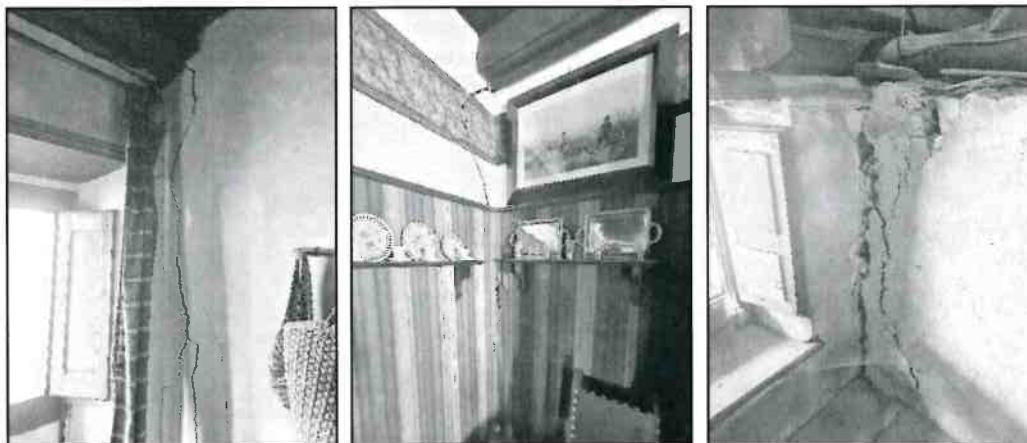
Imagen 3: grietas en fachada norte

Hay que destacar la presencia de una grieta importante, en el muro de fachada norte, en la esquina este del núcleo de comunicación de escalera. Ésta se puede observar en el comedor, pero en la sala de estudio en planta segunda un gran mueble-estantería impide la visión).

Se ha procedido a instalar testigos de yeso para estudiar la evolución de dicha grieta a lo largo del tiempo.

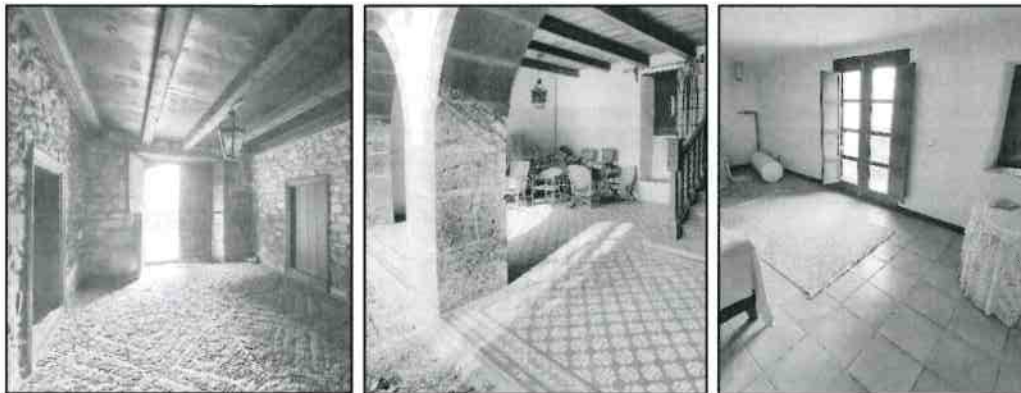
Imagen 4: planta baja: recibidor, porche, anexo

El suelo de las estancias de planta baja varía en su acabado, por ejemplo, en el recibidor se forma un tapiz de pequeñas piedras formando un patrón decorativo, mientras que en los establos o en las salas adyacentes lo compone un adoquinado de piedra. Otras salas tienen baldosas de hormigón o simplemente acabado en losa. En el porche que da al jardín, hay una baldosa con un patrón geométrico decorativo. En el anexo, distribuidor en losa, y sala de estar, aseo y cocina con baldosa cerámica.

Las paredes están enfoscadas y pintadas en color blanco. Los techos, exceptuando el anexo y los baños que cuentan con falso techo, muestran la estructura de madera, dejando vista, vigas, solivos y tablero de las estancias superiores.

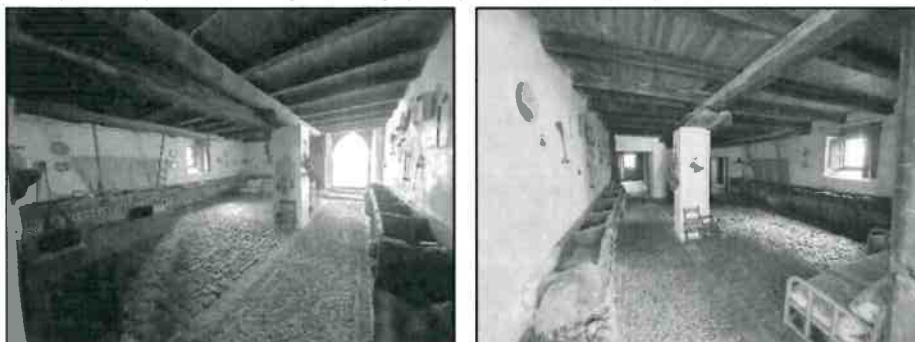
Imagen 5: establos de planta baja, estructura.

La estructura la forman muros de fachada que son portantes de sillería y mayoritariamente de mampostería de piedra sobre la que apoyan los forjados compuestos por vigas y solivos de madera. El conjunto se divide en tres crujiás que componen estancias a ambos lados y el pasillo de distribución en la crujiá intermedia. La crujiá ubicada en la zona norte apoya por un lado sobre el muro de piedra de la fachada principal y por el otro, por un muro interior de 60 cm continuo de planta segunda hasta planta baja. Mientras que la crujiá sur apoya sobre el muro exterior de fachada y sobre pilares repartidos a lo largo de la viga principal. En planta baja el pilar queda visto.
