**INFORME TÉCNICO PARA LA REPOSICIÓN DE LOS DAÑOS  
CAUSADOS EN LAS INFRAESTRUCTURAS LOCALES EN EL  
TÉRMINO MUNICIPAL DE UHARTE ARAKIL (NAVARRA)  
"SAN BARTOLOME BIDEA"**

**AYUNTAMIENTO DE UHARTE - ARAKIL**

**Mayo de 2022**

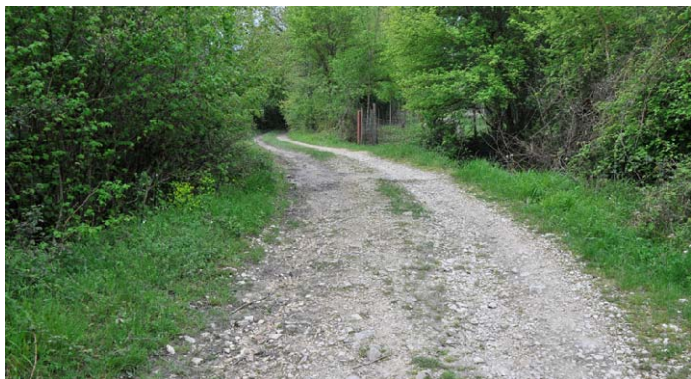
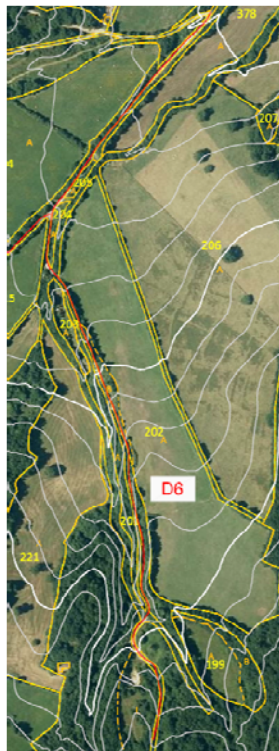
| Tipo de daño: | | Acceso a manantiales, depósito de aguas en nacedero, captación de aguas de Apategi y San Bartolome. Arrastre de material después de formar regatas en el camino. | | | |
| Descripción: | | Las labores en los caminos incluyen tareas como escarificado, reperfilado, compactado y afirmado. Asimismo la retirada de material, carga transporte y canon. (1.000 m lineales). | | | |

| Actuación | <p>Actuación en 99,85 m lineales del camino San Bartolome Bidea.</p> <p>Acciones a realizar:</p> <ul style="list-style-type: none"><li>• Limpieza y reperfilado de cuneta norte por medios mecánicos de restos de vegetación, barro, etc.</li><li>• Escarificado de firme por medios mecánicos</li><li>• Repperfilado de la explanación a dos aguas para favorecer el drenaje de las aguas superficiales.</li><li>• Afirmado con zahorra artificial con un espesor de 25 cm</li></ul> | | | | |

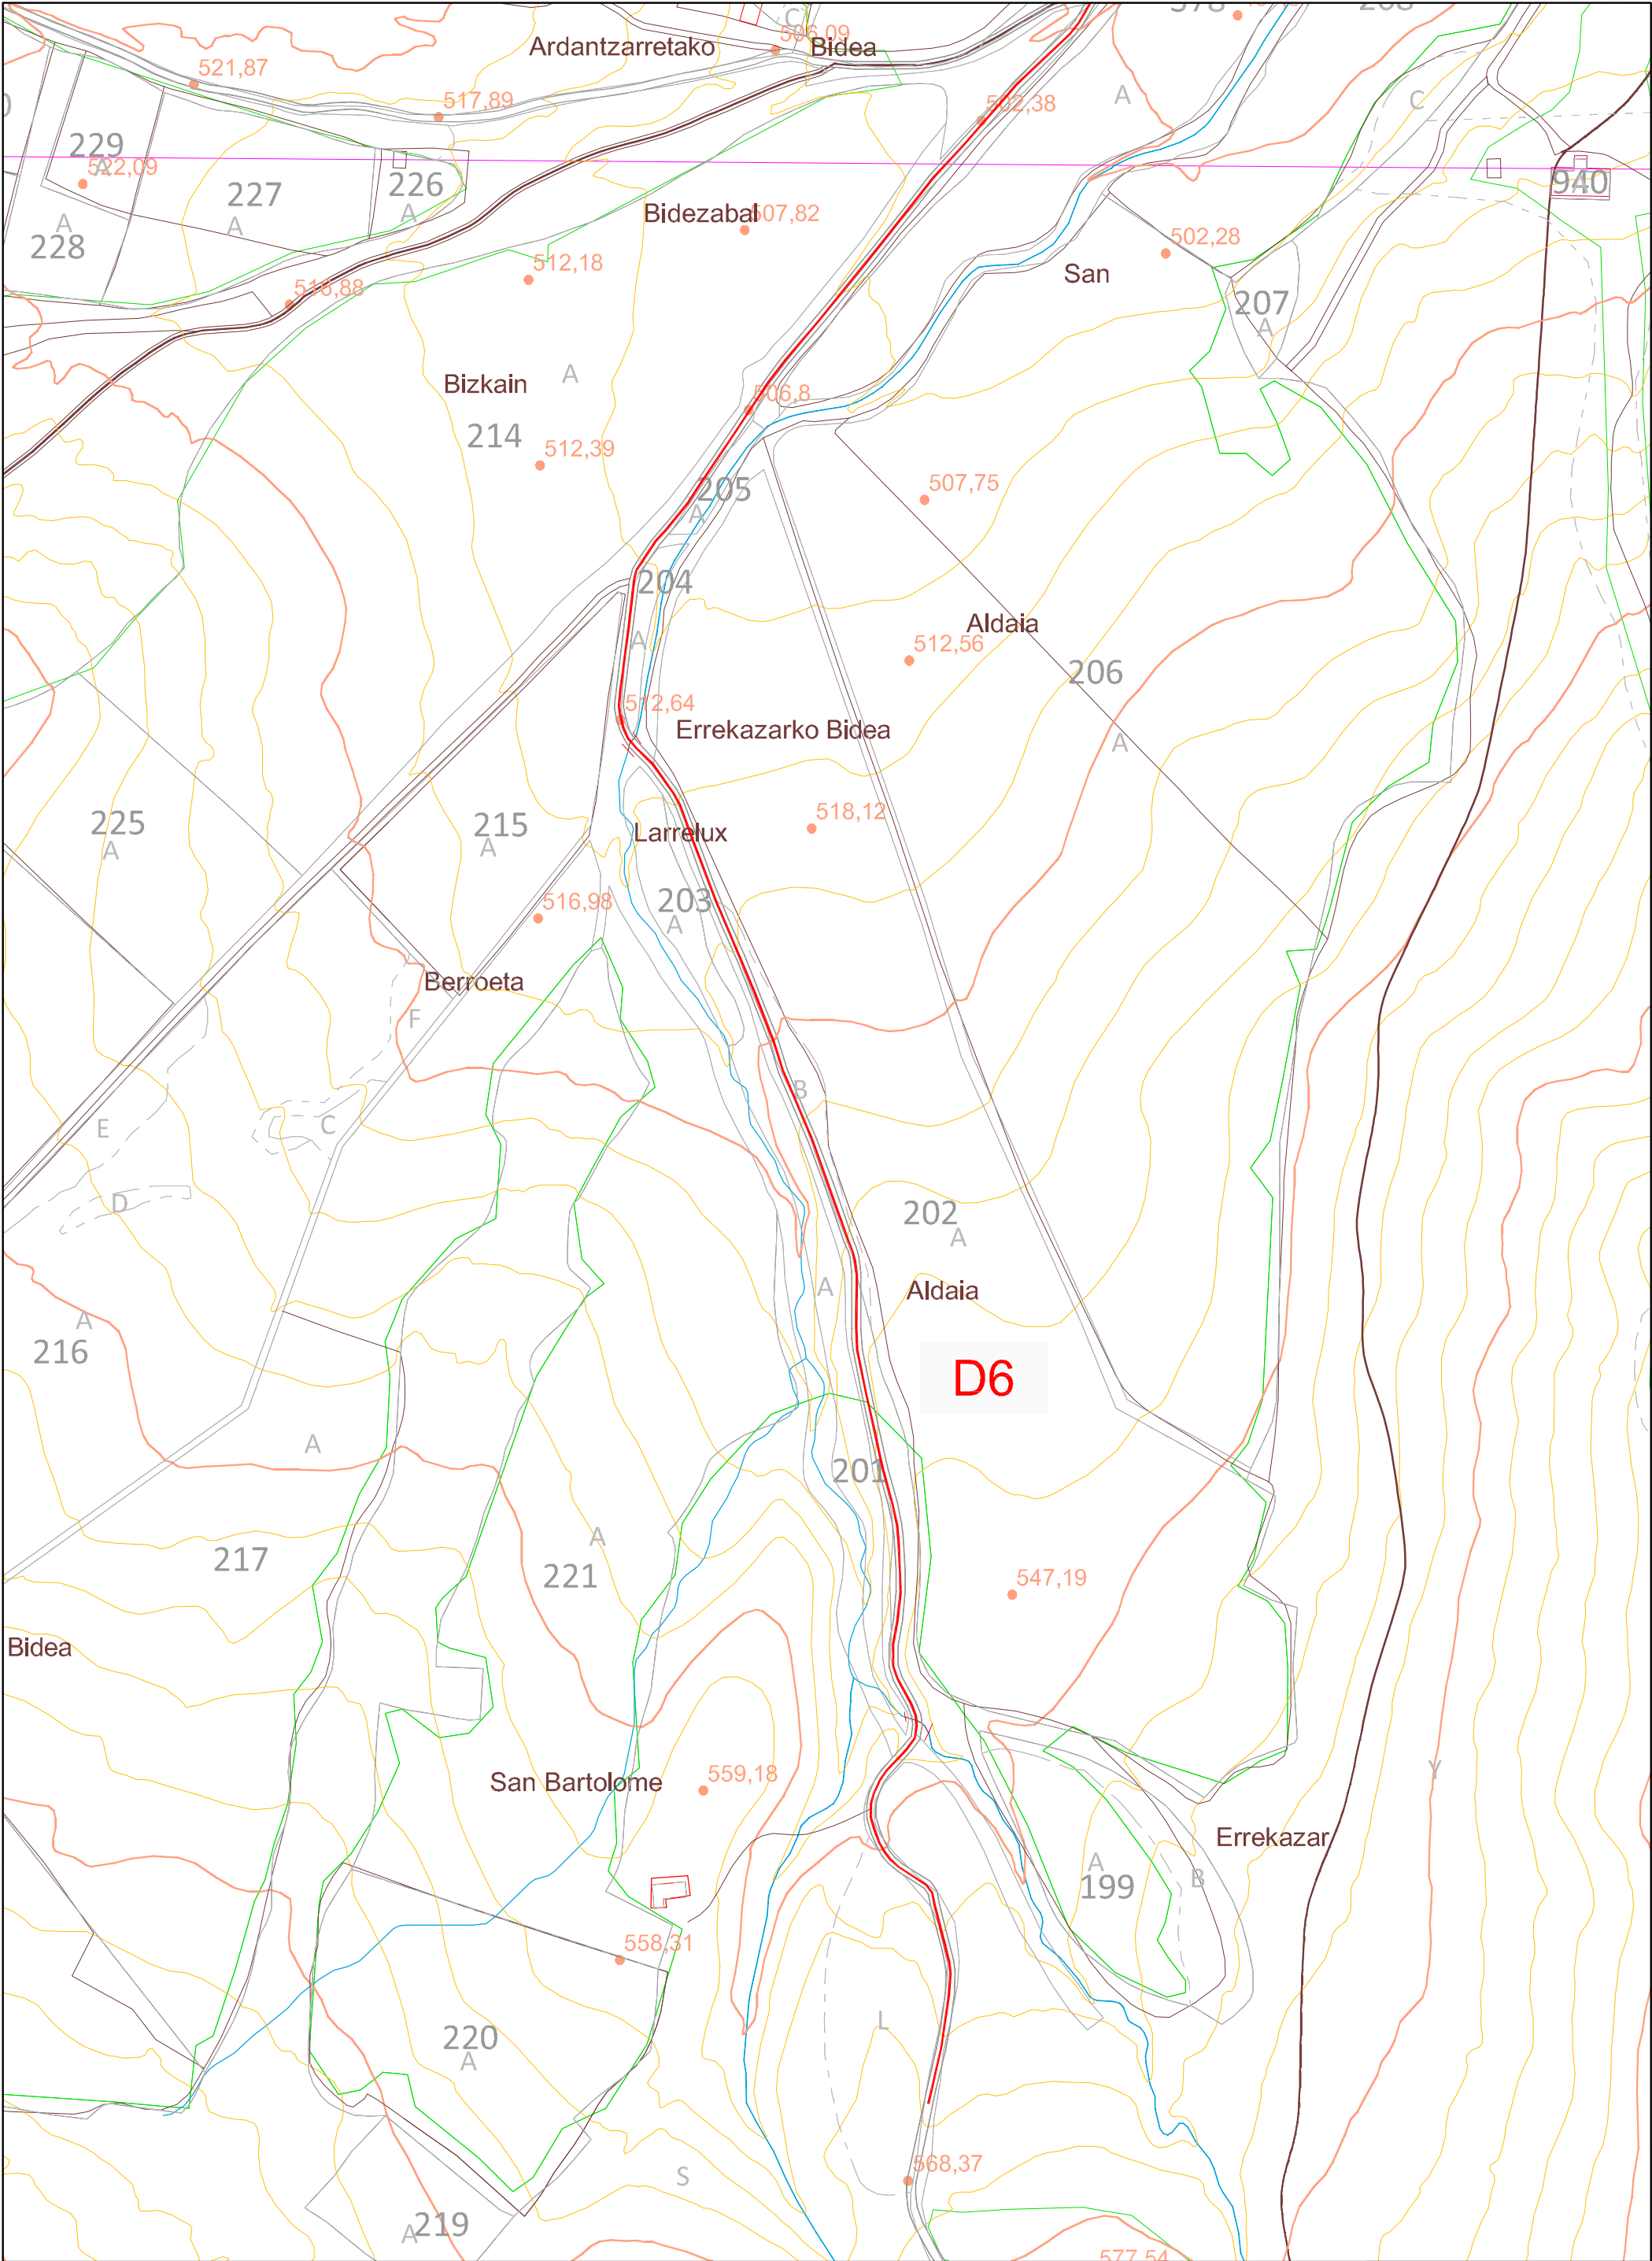
Nº PLANO:  
**2**

ACTUACIÓN "SAN BARTOLOME BIDEA"
