**INFORME TÉCNICO PARA LA REPOSICIÓN DE LOS DAÑOS  
CAUSADOS EN LAS INFRAESTRUCTURAS LOCALES EN EL  
TÉRMINO MUNICIPAL DE UHARTE ARAKIL (NAVARRA)  
"ATETOKIKO BIDEA"**

**AYUNTAMIENTO DE UHARTE - ARAKIL**

**Mayo de 2022**

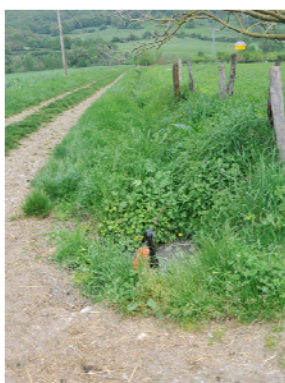
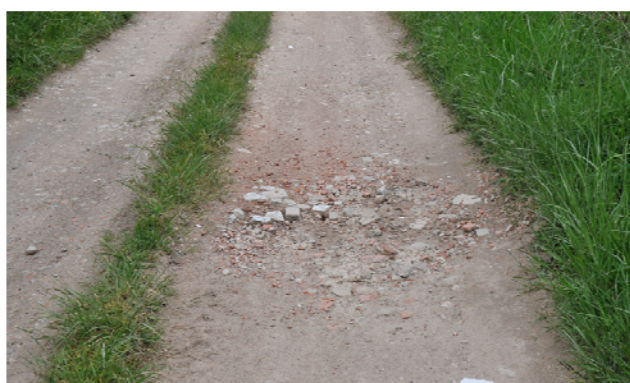
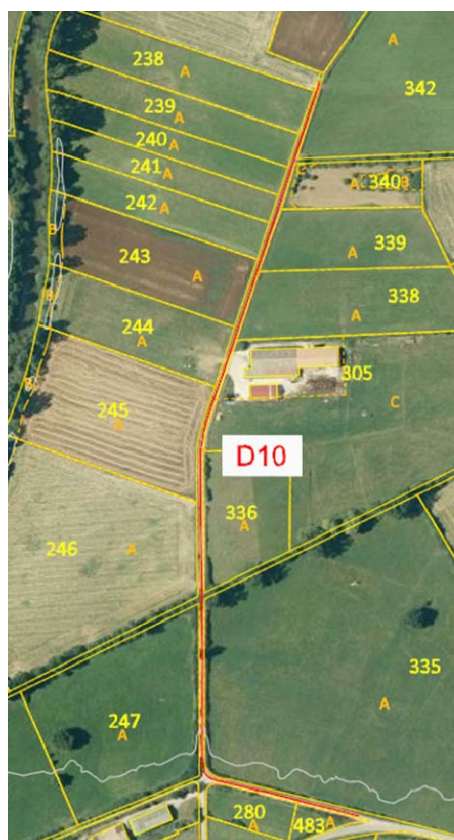
| Nº | 10 | X inicial: | 583311 | Y inicial: | 4752900 |

| Tipo de daño: | | Acceso a explotación de ovino y quesería. Cunetas tapadas por material de arrastre del río y camino deteriorado por la crecida del río. | | | |

| Descripción: | | Escarificado, reperfilado, compactado y afirmado. Asimismo la retirada de material, carga transporte y canon. (651 m lineales). | | | |

| Actuación | <p>Actuación en 275,93 m lineales del camino Ardantzarretako Bidea.</p> <p>Acciones a realizar:</p> <ul style="list-style-type: none"><li>• Limpieza y reperfilado de cuneta norte por medios mecánicos de restos de vegetación, barro, etc.</li><li>• Escarificado de firme por medios mecánicos</li><li>• Repperfilado de la explanación a dos aguas para favorecer el drenaje de las aguas superficiales.</li><li>• Afirmado con zahorra artificial con un espesor de 25 cm</li></ul> | | | | |
