**INFORME TÉCNICO PARA LA REPOSICIÓN DE LOS DAÑOS  
CAUSADOS EN LAS INFRAESTRUCTURAS LOCALES EN EL  
TÉRMINO MUNICIPAL DE UHARTE ARAKIL (NAVARRA)  
"AZEKIPEKO BIDEA"**

**AYUNTAMIENTO DE UHARTE - ARAKIL**

**Mayo de 2022**

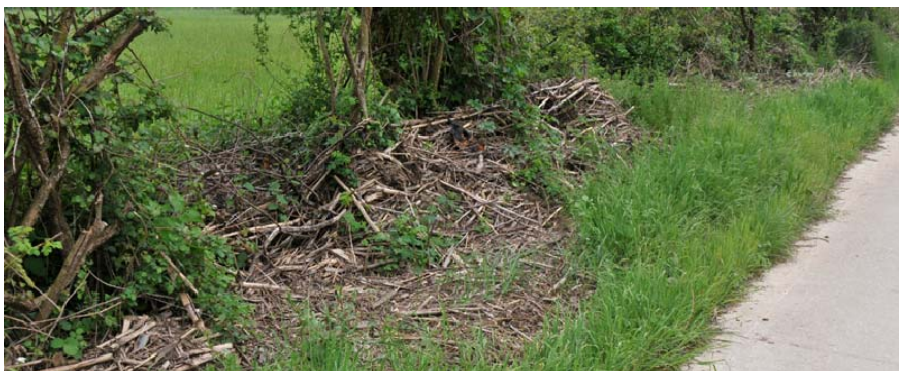
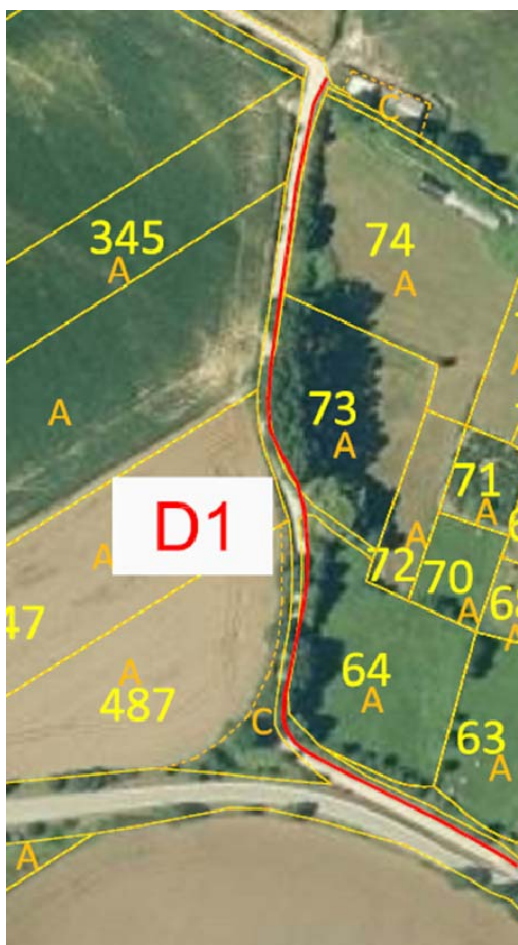
| Nº | 1 | X inicial: | 584111 | Y inicial: | 4752792 |

| Tipo de daño: | | Zona de inundación, acumulación en caminos de diversos materiales arrastrados por el río. Afección tanto a cierres vegetales como construidos. | | | |
| Descripción: | | Limpieza de restos depositados por el cauce de río Arakil. Reposición de cierres vegetales y otros. (289 m lineales) | | | |

| Actuación | <p>Actuación en 288,89 m lineales del camino Azekipeko Bidea.</p> <p>Acciones a realizar:</p> <ul style="list-style-type: none"> <li>• Limpieza, despeje y desbroce por medios manuales y mecánicos de restos de vegetación, cerramientos dañados, barro, etc.</li> <li>• Colocación en zonas afectadas de cercado con malla rectangular de acero galvanizado de 1,50 m de altura con postes de madera hincados.</li> </ul> | | | | |
