**INFORME TÉCNICO PARA LA REPOSICIÓN DE LOS DAÑOS  
CAUSADOS EN LAS INFRAESTRUCTURAS LOCALES EN EL  
TÉRMINO MUNICIPAL DE UHARTE ARAKIL (NAVARRA)  
"BERASTEGIKO BIDEA"**

**AYUNTAMIENTO DE UHARTE - ARAKIL**

**Mayo de 2022**

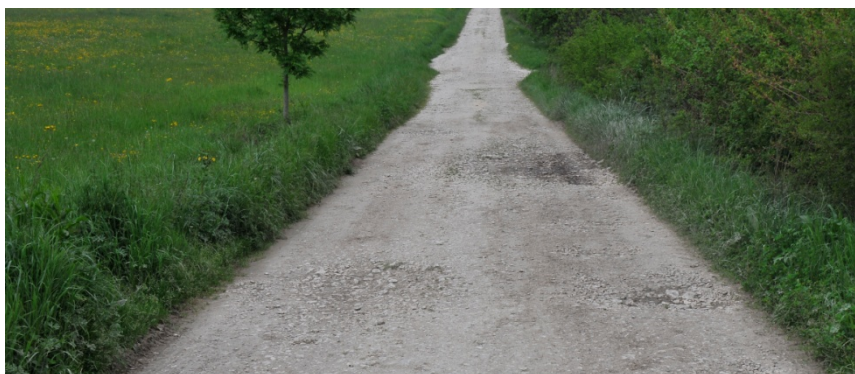
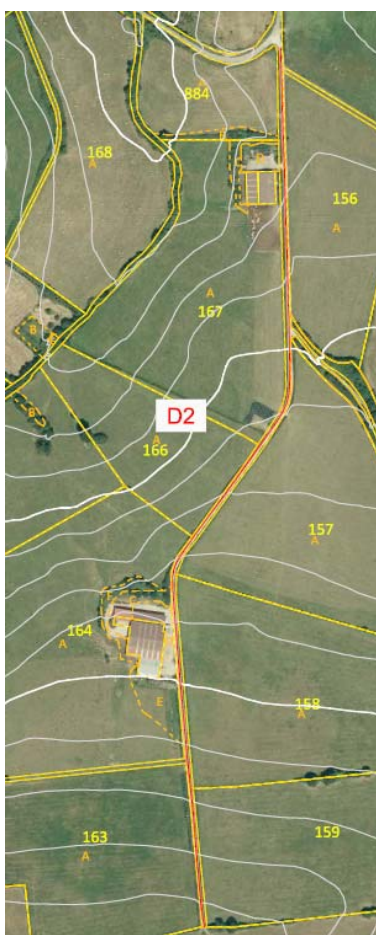
| Nº | 2 | X inicial: | 585068 | Y inicial: | 4751730 |

| Tipo de daño: | | Camino de acceso a dos explotaciones ganaderas de vacuno. | | | |
| Descripción: | | Limpieza cuneta, escarificado, reperfilado, compactado y afirmado. Así mismo la retirada de material, carga transporte y canon. (856 m lineales). | | | |

| Actuación | <p>Actuación en 855,92 m lineales del camino Berastegiko Bidea.</p> <p>Acciones a realizar:</p> <ul style="list-style-type: none"><li>• Limpieza y reperfilado de cuneta por medios mecánicos de restos de vegetación, barro, etc.</li><li>• Escarificado de firme por medios mecánicos</li><li>• Repperfilado de la explanación a dos aguas para favorecer el drenaje de las aguas superficiales.</li><li>• Afirmado con zahorra artificial con un espesor de 25 cm.</li></ul> | | | | |
