**INFORME TÉCNICO PARA LA REPOSICIÓN DE LOS DAÑOS  
CAUSADOS EN LAS INFRAESTRUCTURAS LOCALES EN EL  
TÉRMINO MUNICIPAL DE UHARTE ARAKIL (NAVARRA)  
"ERREKAZAR"**

**AYUNTAMIENTO DE UHARTE - ARAKIL**

**Mayo de 2022**

Paraje: Errekazar.

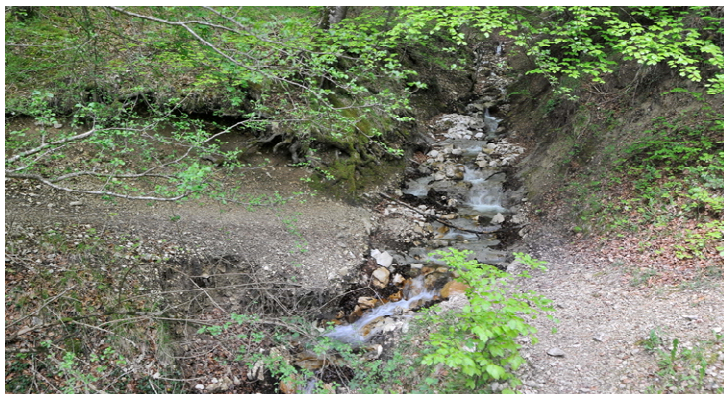
| Tipo de daño: | La avenida de aguas arrastra y destruye la pasarela tradicional de madera existente y sus apoyos siendo este paso el camino de subida a San Donato, homologada como via Beriaín KM bertikala. Aguas abajo el material arrastrado ha cerrado varios cortes que aportan a este caudal y ha hecho que transcurrieran por el camino, realizando grandes surcos por el camino hasta este punto y aguas abajo en otros caminos. | | | | |

| Descripción: | Afianzamiento de soportes y estructura para colocación de pasarela de tránsito de 6 metros. Arreglo tramo camino. | | | | |

| Actuación | <p>Actuación el arroyo Errezakar mediante la colocación de una pasarela y el arreglo de firme y colocación de obra de paso en el acceso en un tramo de 10 m.</p> <p>Acciones a realizar:</p> <ul style="list-style-type: none"><li>• Paso salvacunetas (110 mm) para conducir las aguas en el camino.</li><li>• Escarificado de firme por medios mecánicos</li><li>• Repperfilado de la explanación a dos aguas para favorecer el drenaje de las aguas superficiales.</li><li>• Afirmado con zahorra artificial con un espesor de 25 cm</li><li>• Colocación de pasarela de madera con apoyo sobre piedras y terreno</li></ul> | | | | |
