**INFORME TÉCNICO PARA LA REPOSICIÓN DE LOS DAÑOS  
CAUSADOS EN LAS INFRAESTRUCTURAS LOCALES EN EL  
TÉRMINO MUNICIPAL DE UHARTE ARAKIL (NAVARRA)  
"BALSA ETXABE"**

**AYUNTAMIENTO DE UHARTE - ARAKIL**

**Mayo de 2022**

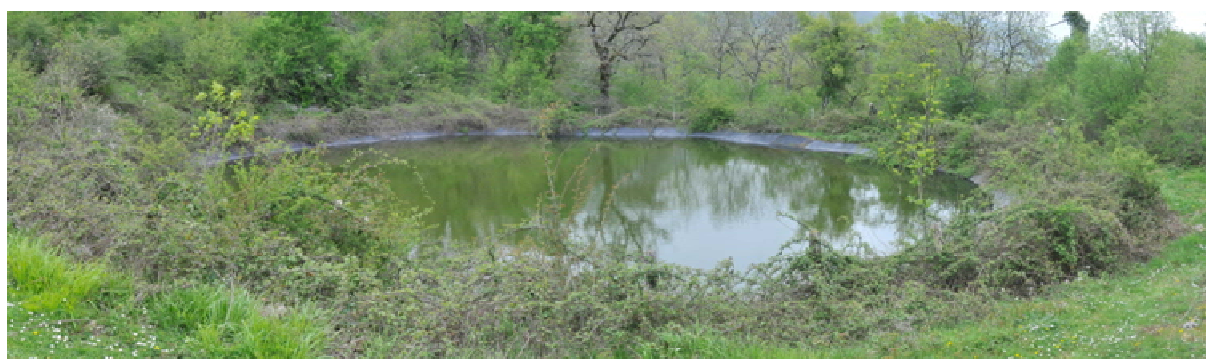
| Nº | 7 | X inicial: | 586248 | Y inicial: | 4754986 |

| Tipo de daño: | | Debido a la gran aportación de agua, rellenada de lodos hasta una pérdida de más del 50 % de su capacidad. Puede llegar a una capacidad de 1.000 m³. | | | |

| Descripción: | | Vaciado y limpieza en época invernal para su posterior recuperación y llenado (500 m³) | | | |
