**INFORME TÉCNICO PARA LA REPOSICIÓN DE LOS DAÑOS  
CAUSADOS EN LAS INFRAESTRUCTURAS LOCALES EN EL  
TÉRMINO MUNICIPAL DE UHARTE ARAKIL (NAVARRA)  
"OSTRAKAKO BIDEA"**

**AYUNTAMIENTO DE UHARTE - ARAKIL**

**Mayo de 2022**

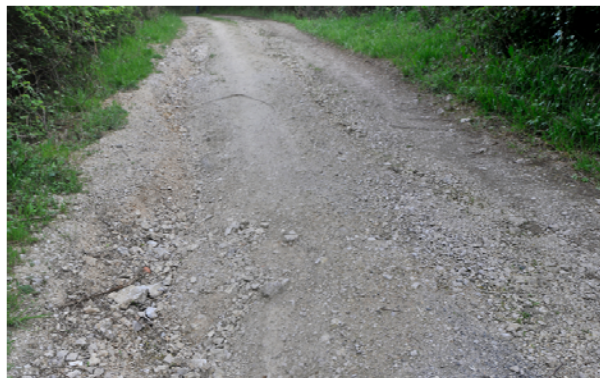
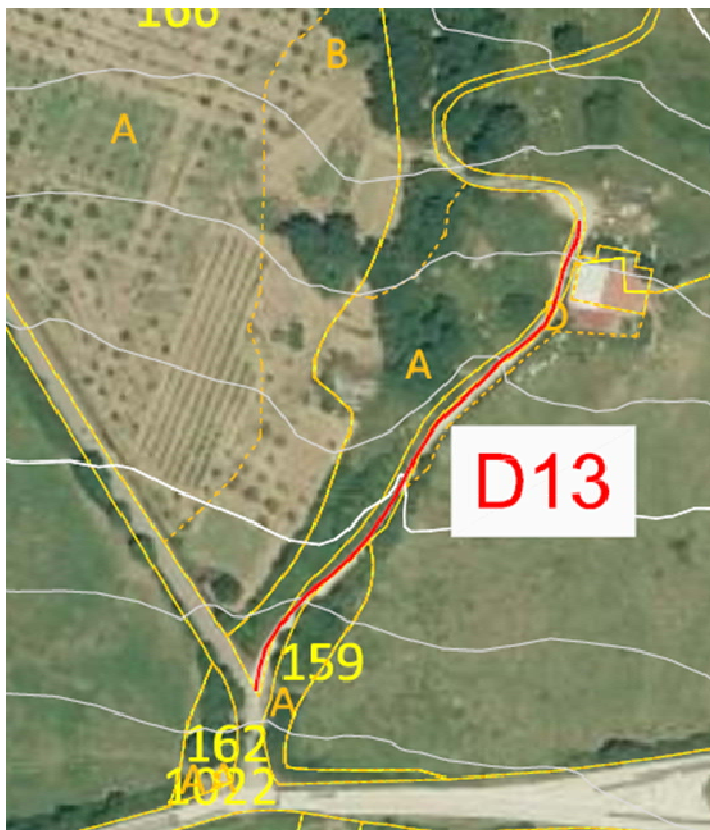
| Nº | 13 | X inicial: | 584466 | Y inicial: | 4752959 |

| Tipo de daño: | Acceso a la explotación ganadera Arza-Martiarena y zona de escalada de Haiztondo. Arrastre de material y piedras hasta camino de Amurgin y carretera NA-2410. | | | | |
| Descripción: | Escarificado, reperfilado, compactado y afirmado. Asimismo la retirada de material, carga transporte y canon. (161 m lineales). | | | | |

| Actuación | <p>Actuación en 161,20 m lineales del camino de Ostrakako bidea.</p> <p>Acciones a realizar:</p> <ul style="list-style-type: none"><li>• Limpieza y reperfilado de cuneta por medios mecánicos de restos de vegetación, barro, etc.</li><li>• Escarificado de firme por medios mecánicos</li><li>• Repperfilado de la explanación a dos aguas para favorecer el drenaje de las aguas superficiales.</li><li>• Afirmado con zahorra artificial con un espesor de 25 cm</li></ul> | | | | |
