**INFORME TÉCNICO PARA LA REPOSICIÓN DE LOS DAÑOS  
CAUSADOS EN LAS INFRAESTRUCTURAS LOCALES EN EL  
TÉRMINO MUNICIPAL DE UHARTE ARAKIL (NAVARRA)  
"SARGAZIKO BIDEA"**

**AYUNTAMIENTO DE UHARTE - ARAKIL**

**Mayo de 2022**

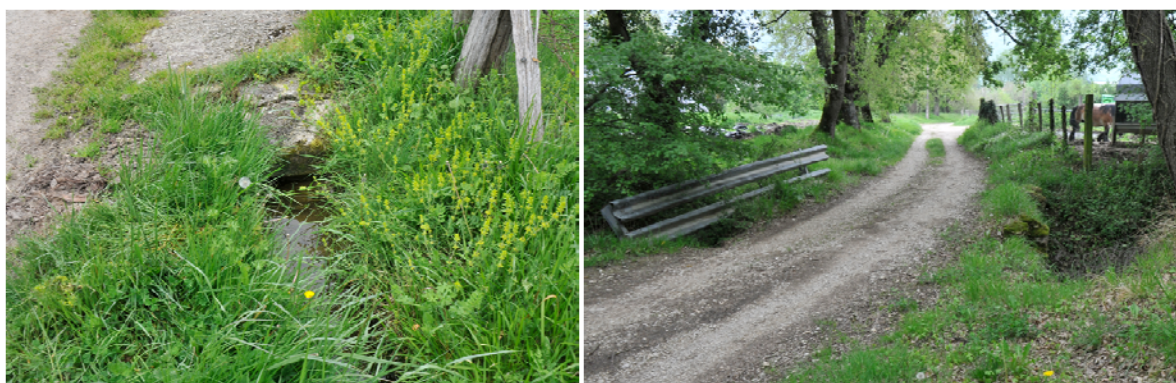
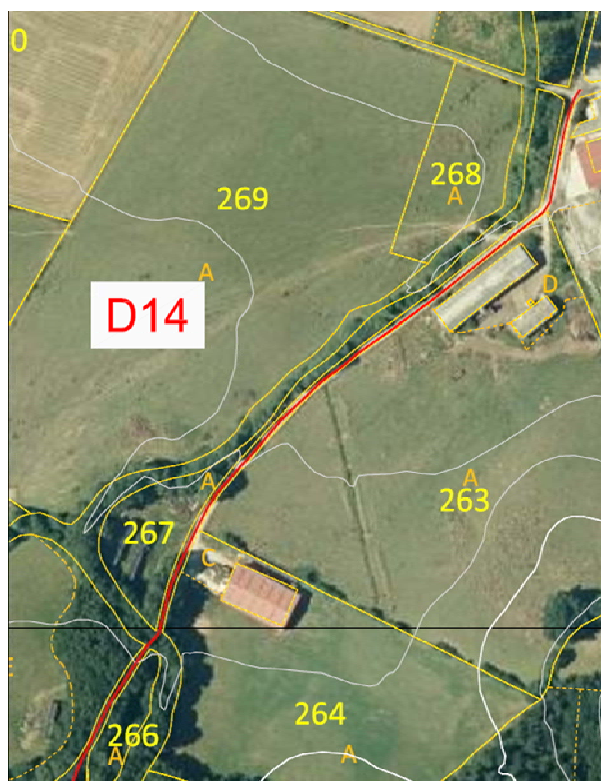
| Tipo de daño: | | Pista de acceso a explotaciones avícola, de ovino y de equino y al pastizal de Ardantzarreta. Firme deteriorado por el exceso de agua en el camino produciendo socavones. La regata de Sargaitz ha erosionado y desestabilizado el firme y la valla del puente que la atraviesa junto a la entrada del pastizal. | | | |

| Descripción: | | Escarificado, reperfilado, compactado y afirmado. Asimismo la retirada de material, carga transporte y canon. (403 m lineales). Reposición biondas. | | | |
