**INFORME TÉCNICO PARA LA REPOSICIÓN DE LOS DAÑOS  
CAUSADOS EN LAS INFRAESTRUCTURAS LOCALES EN EL  
TÉRMINO MUNICIPAL DE UHARTE ARAKIL (NAVARRA)  
"ZAMARTZEALDE"**

**AYUNTAMIENTO DE UHARTE - ARAKIL**

**Mayo de 2022**

#### **3.2. CARACTERIZACIÓN DE LOS DAÑOS CAUSADOS**

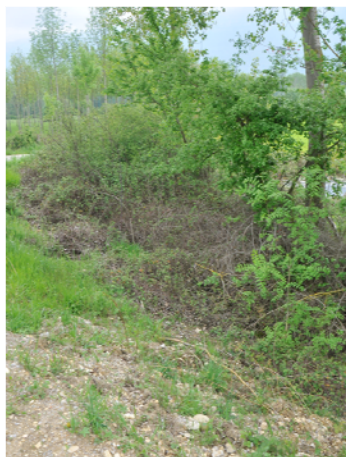
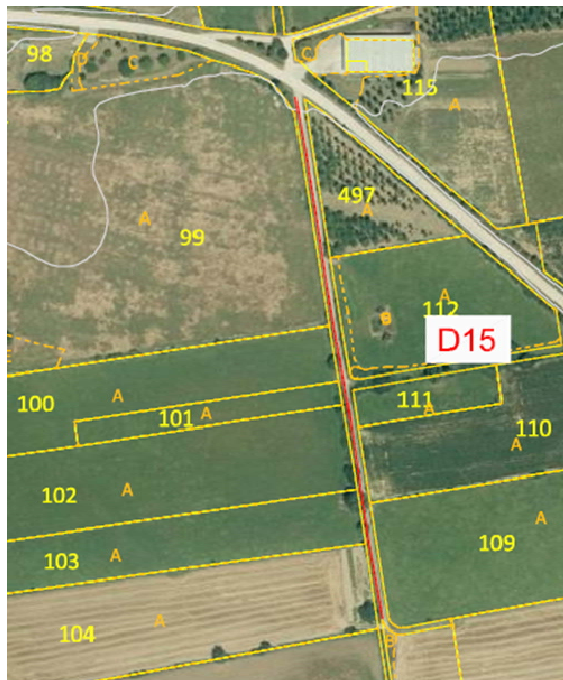
| Tipo de daño: | Arrastre de piedras a cunetas y pasos por la avenida de aguas desde diversos puntos, principalmente pista de Aralar. Peligrosidad de embalsamiento en NA 2410 sino se realiza limpieza. | | | | |
| Descripción: | Limpieza de restos depositados por el cauce del río Arakil en la cuneta. Reposición de cierres (340 m lineales). | | | | |

| Actuación | <p>Actuación en 340,01 m lineales del camino de la zona de Zamartzealde hacia el río Arakil.</p> <p>Acciones a realizar:</p> <ul style="list-style-type: none"> <li>• Limpieza, despeje y desbroce por medios manuales y mecánicos de restos de vegetación, cerramientos dañados, barro, etc.</li> <li>• Reperfilado de cuneta tras limpieza.</li> <li>• Colocación en zonas afectadas de cercado con malla rectangular de acero galvanizado de 1,50 m de altura con postes de madera hincados.</li> </ul> | | | | |
