**INFORME TÉCNICO PARA LA REPOSICIÓN DE LOS DAÑOS  
CAUSADOS EN LAS INFRAESTRUCTURAS LOCALES EN EL  
TÉRMINO MUNICIPAL DE UHARTE ARAKIL (NAVARRA)  
"ZERRADOKO BIDEA"**

**AYUNTAMIENTO DE UHARTE - ARAKIL**

**Mayo de 2022**

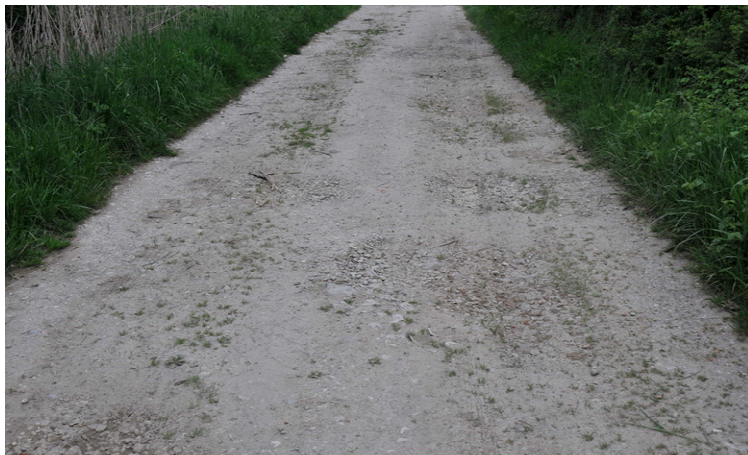
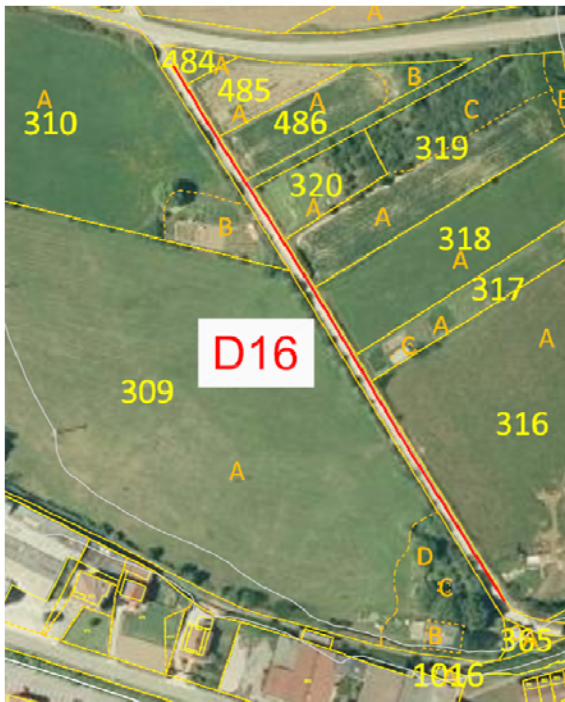
| Nº | 16 | X inicial: | 583726 | Y inicial: | 4752785 |

| Tipo de daño: | Vía de entrada alternativa al núcleo urbano. Colmatación de cunetas y arrastre y lavado del firme por inundación del río Arakil. | | | | |

| Descripción: | Escarificado, reperfilado, compactado y afirmado. Asimismo la retirada de material, carga transporte y canon. (278 m lineales). | | | | |
