**INFORME TÉCNICO PARA LA REPOSICIÓN DE LOS DAÑOS  
CAUSADOS EN LAS INFRAESTRUCTURAS LOCALES EN EL  
TÉRMINO MUNICIPAL DE UHARTE ARAKIL (NAVARRA)  
"TELLERIAKO BIDEA"**

**AYUNTAMIENTO DE UHARTE - ARAKIL**

**Mayo de 2022**

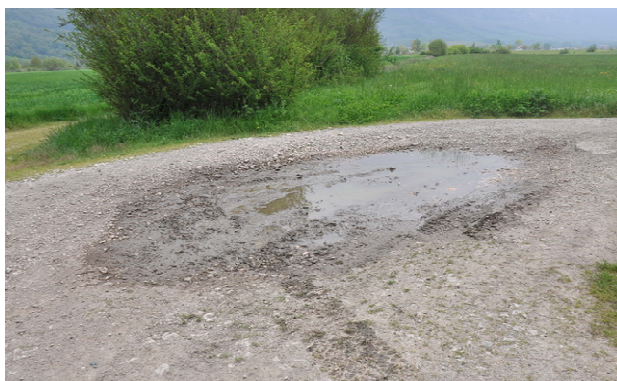
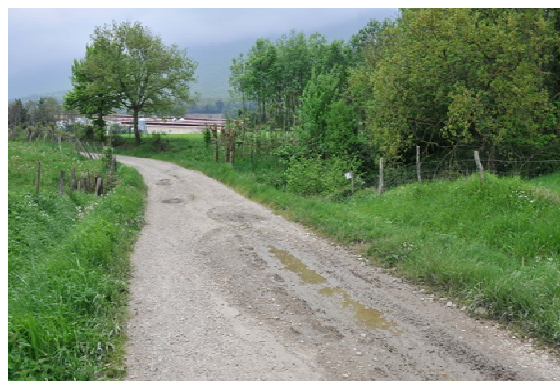
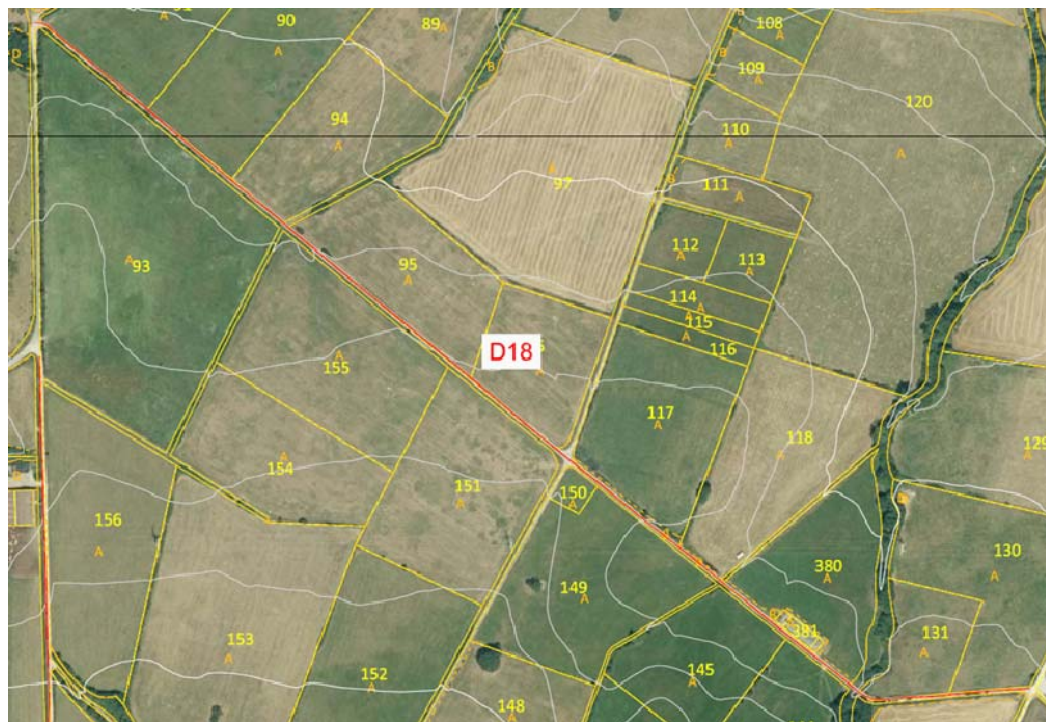
| Tipo de daño: | | Pista de acceso y conexión entre explotaciones ganaderas de vacuno y una explotación avícola. Deterioro del firme por exceso de agua, incapaz de evacuarse por las acequias y por el desbordamiento de caudal de la regata de Telleria que ha erosionado los bordes junto al puente. | | | |

| Descripción: | | Escarificado, reperfilado, compactado y afirmado. Asimismo la retirada de material, carga transporte y canon. (1.070 m lineales). | | | |

| Actuación | <p>Actuación en 1.070,18 m lineales del camino de Telleriako bidea.</p> <p>Acciones a realizar:</p> <ul style="list-style-type: none"> <li>• Limpieza y repavimentado de cuneta por medios mecánicos de restos de vegetación, barro, etc.</li> <li>• Escarificado de firme por medios mecánicos</li> <li>• Repavimentado de la explanación a dos aguas para favorecer el drenaje de las aguas superficiales.</li> <li>• Afirmado con zahorra artificial con un espesor de 25 cm</li> </ul> | | | | |

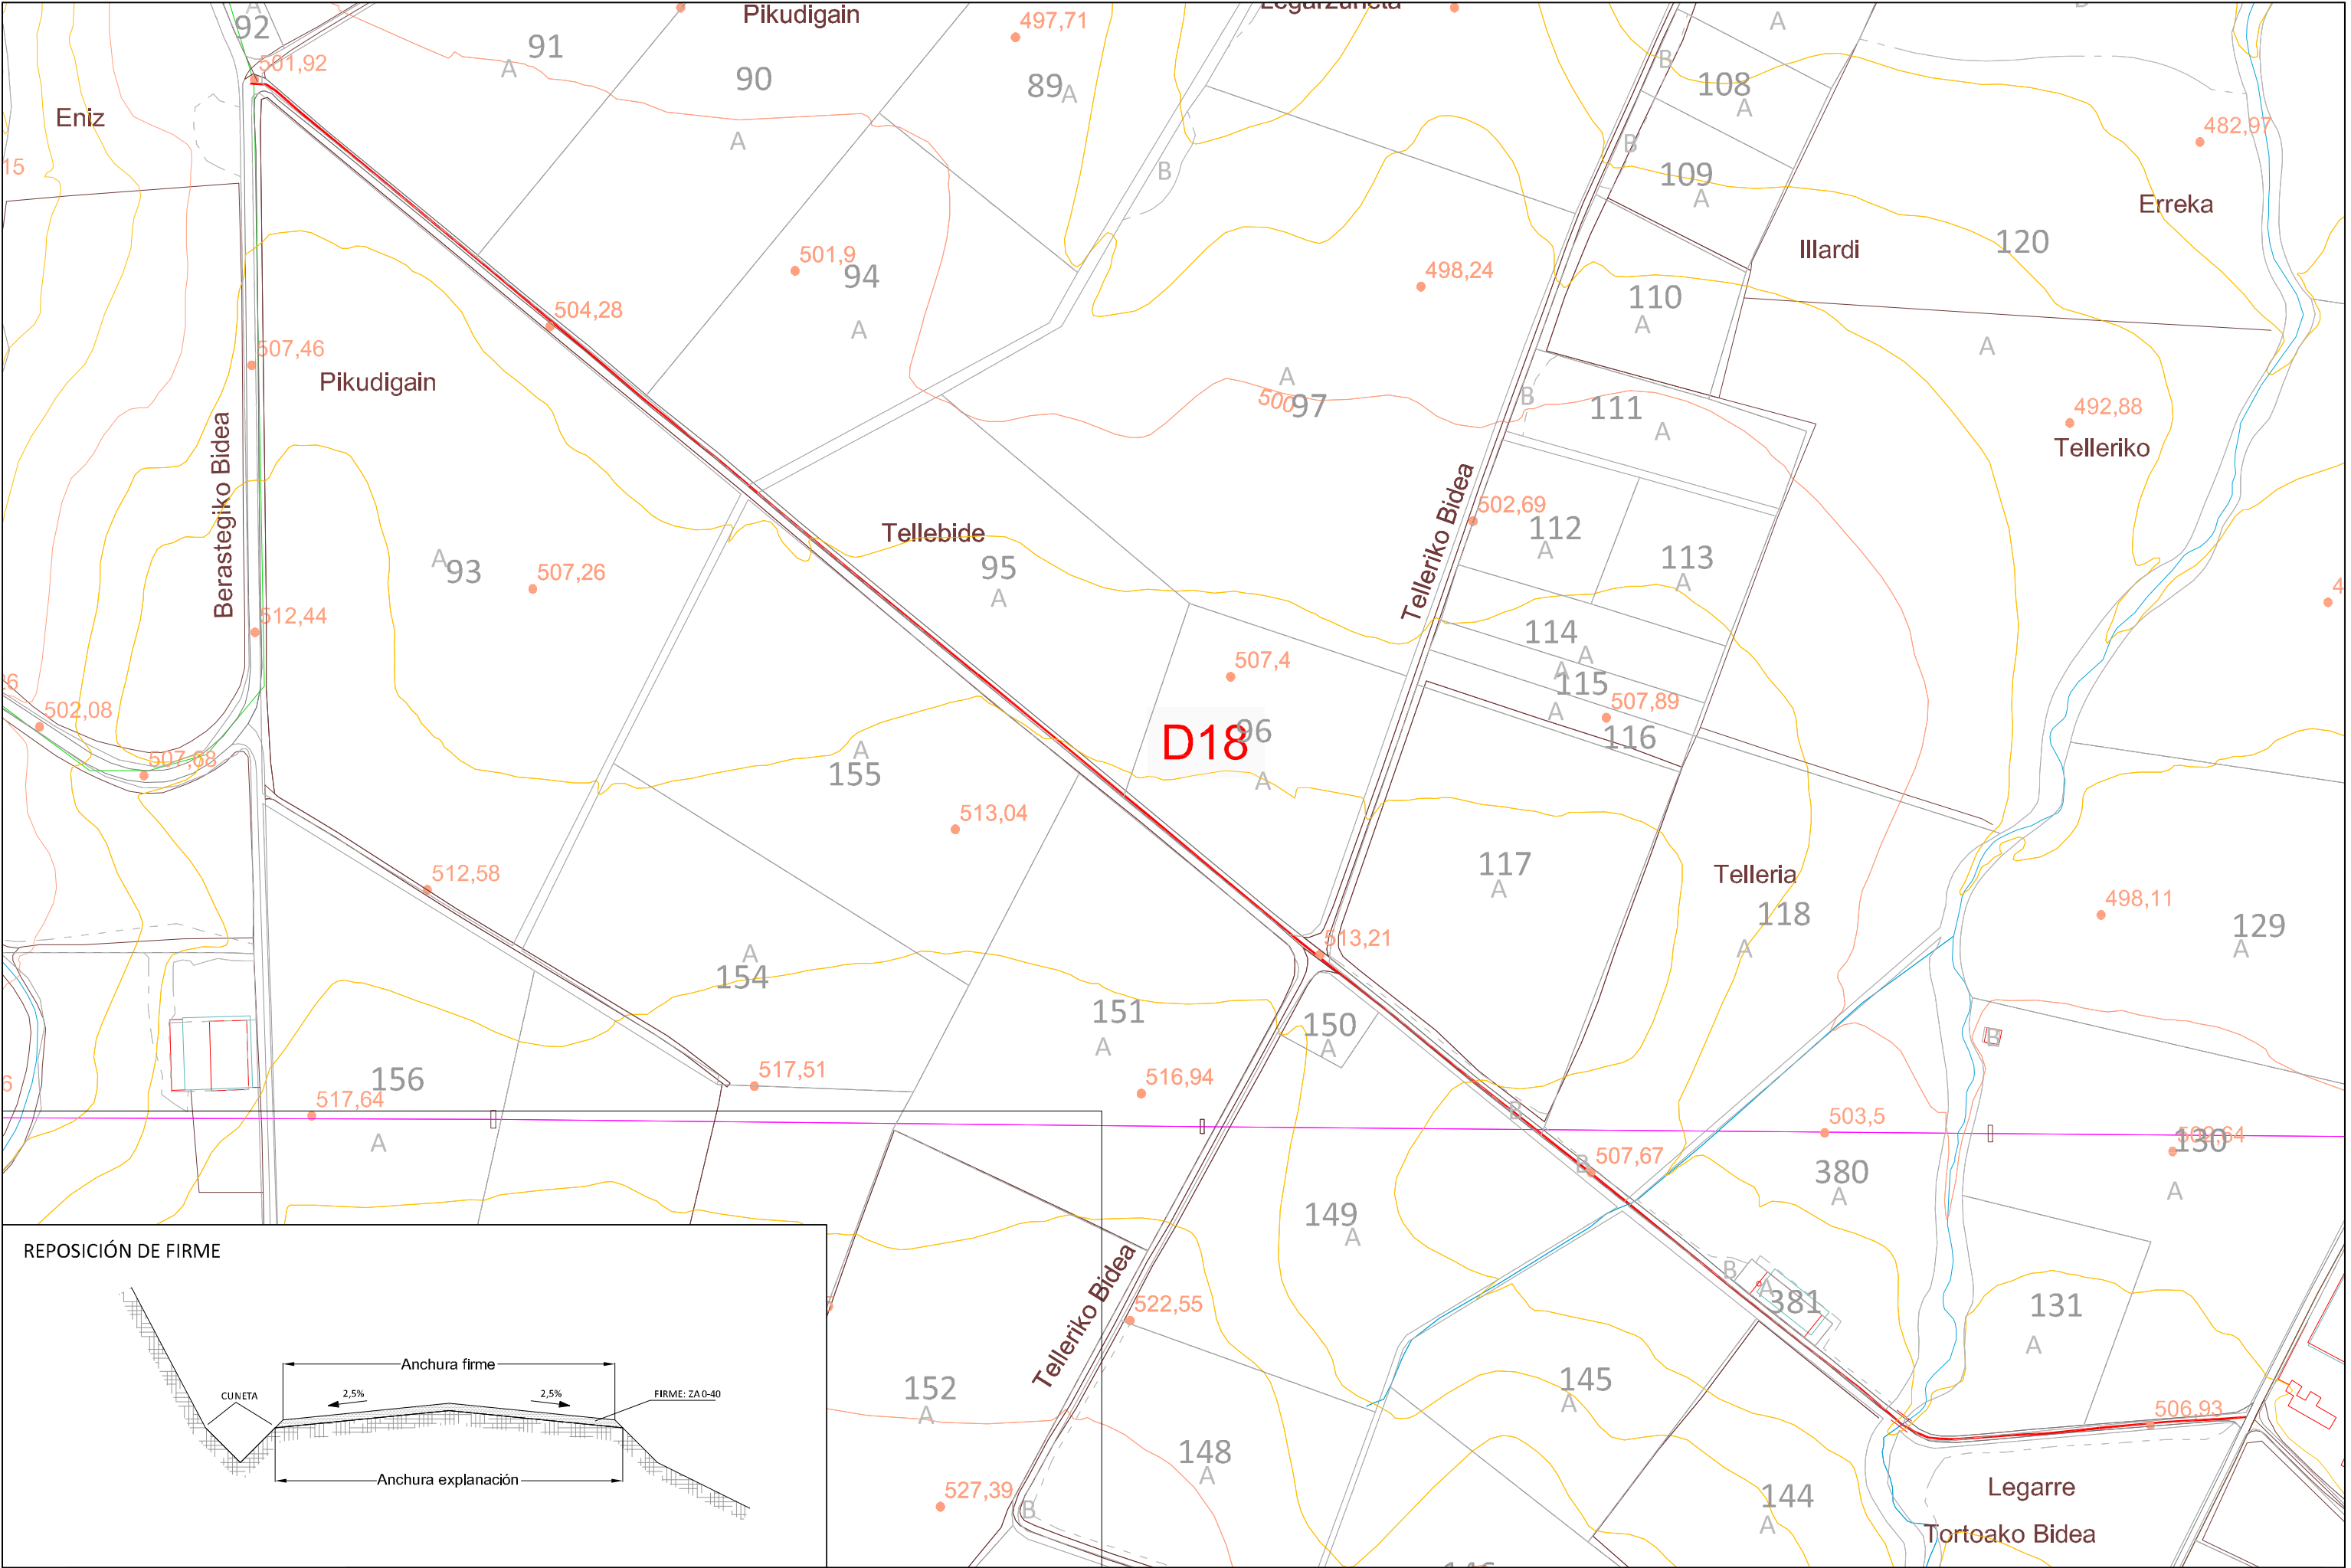
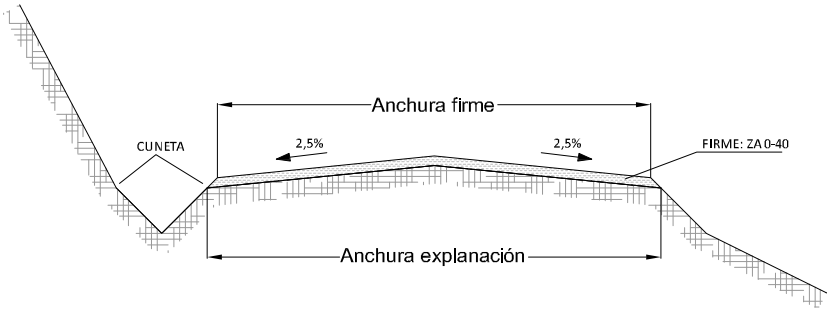
DESIGNACIÓN DEL PLANO:  
ACTUACIÓN "TELLERIAKO BIDEA"

REPOSICIÓN DE FIRME
