**INFORME TÉCNICO PARA LA REPOSICIÓN DE LOS DAÑOS  
CAUSADOS EN LAS INFRAESTRUCTURAS LOCALES EN EL  
TÉRMINO MUNICIPAL DE UHARTE ARAKIL (NAVARRA)  
"AUZELETA - KATIZANO"**

**AYUNTAMIENTO DE UHARTE - ARAKIL**

**Mayo de 2022**

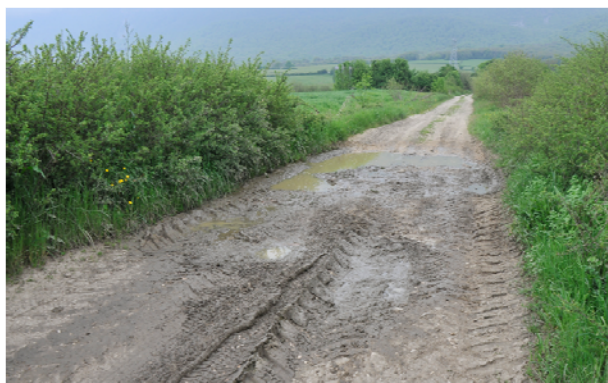
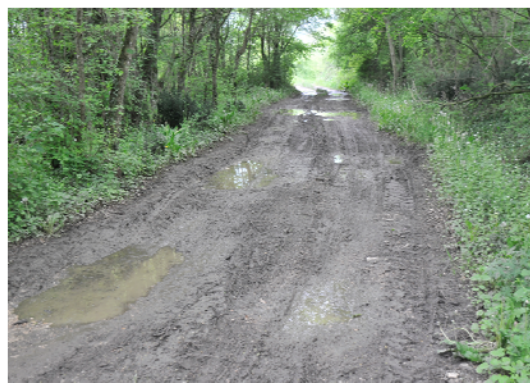
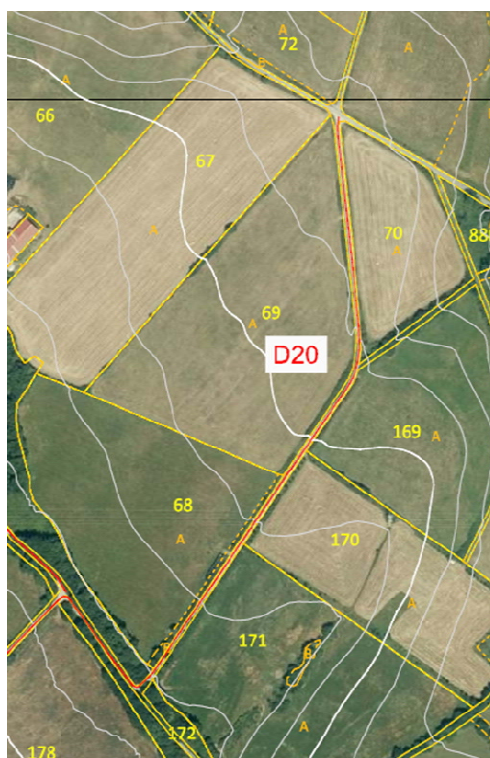
| Nº | 20 | X inicial: | 584706 | Y inicial: | 4751905 |

| Tipo de daño: | | Camino de acceso desde la conexión con la autovía A-10 a explotaciones de ovino y vacuno sitas en los términos de Martigarro y Alaitz. Arrastre de material y grandes socavones. | | | |

| Descripción: | | Escarificado, reperfilado, compactado y afirmado. Asimismo la retirada de material, carga transporte y canon. (843 m lineales). | | | |

| Actuación | <p>Actuación en 843,74 m lineales del camino de Auzeta - Katizano.</p> <p>Acciones a realizar:</p> <ul style="list-style-type: none"> <li>• Limpieza y reperfilado de cuneta por medios mecánicos de restos de vegetación, barro, etc.</li> <li>• Escarificado de firme por medios mecánicos</li> <li>• Repperfilado de la explanación a dos aguas para favorecer el drenaje de las aguas superficiales.</li> <li>• Afirmado con zahorra artificial con un espesor de 25 cm</li> </ul> | | | | |
