# **MEMORIA TÉCNICA VALORADA DE REPARACIÓN DE DAÑOS CAUSADOS POR RIADAS DE DICIEMBRE EN EL T.M. DE LERÍN, AÑO 2021**

## ***1. MEMORIA***

## **1.- ANTECEDENTES**

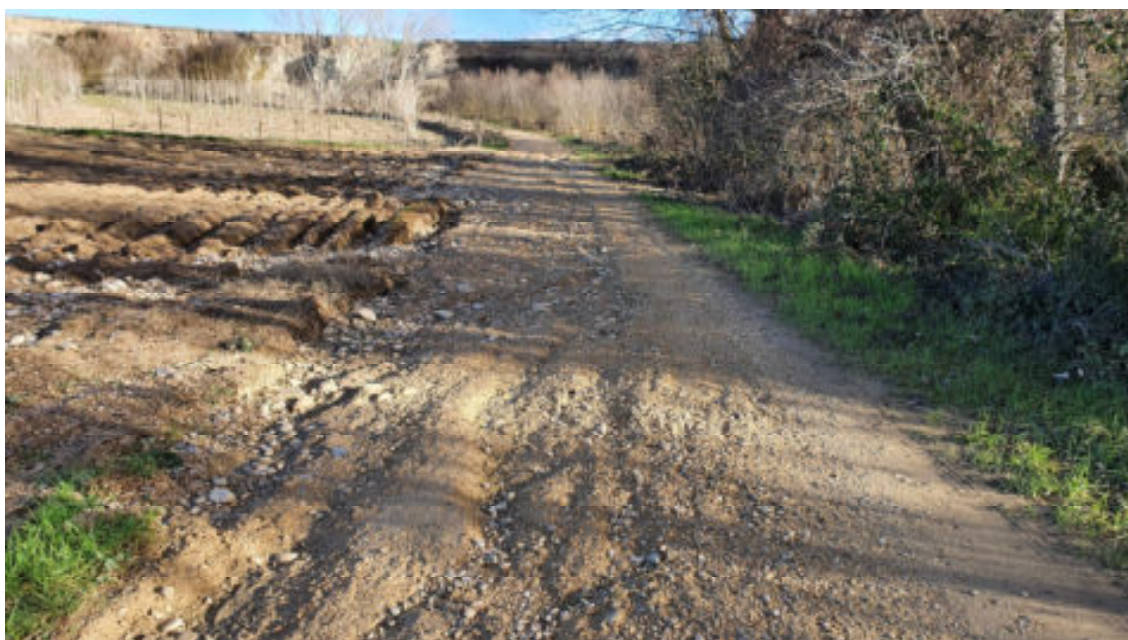
Camino San Martín. Daños en el firme del camino y evidentes daños en la finca adyacente.

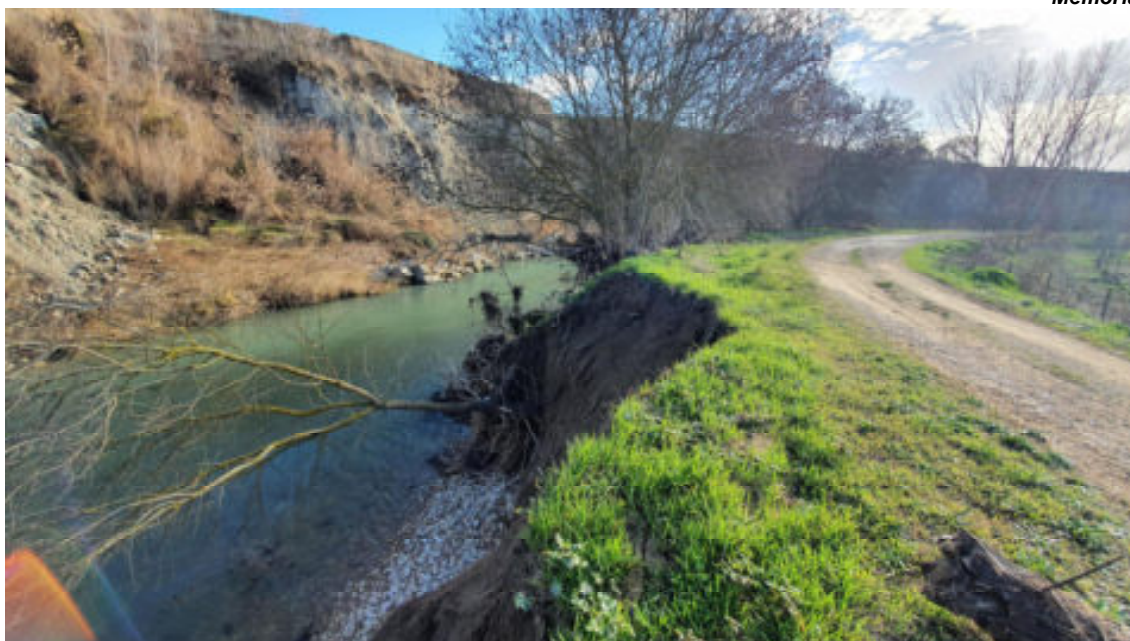
Camino San Martín2. Talud del camino dañado junto al río Ega

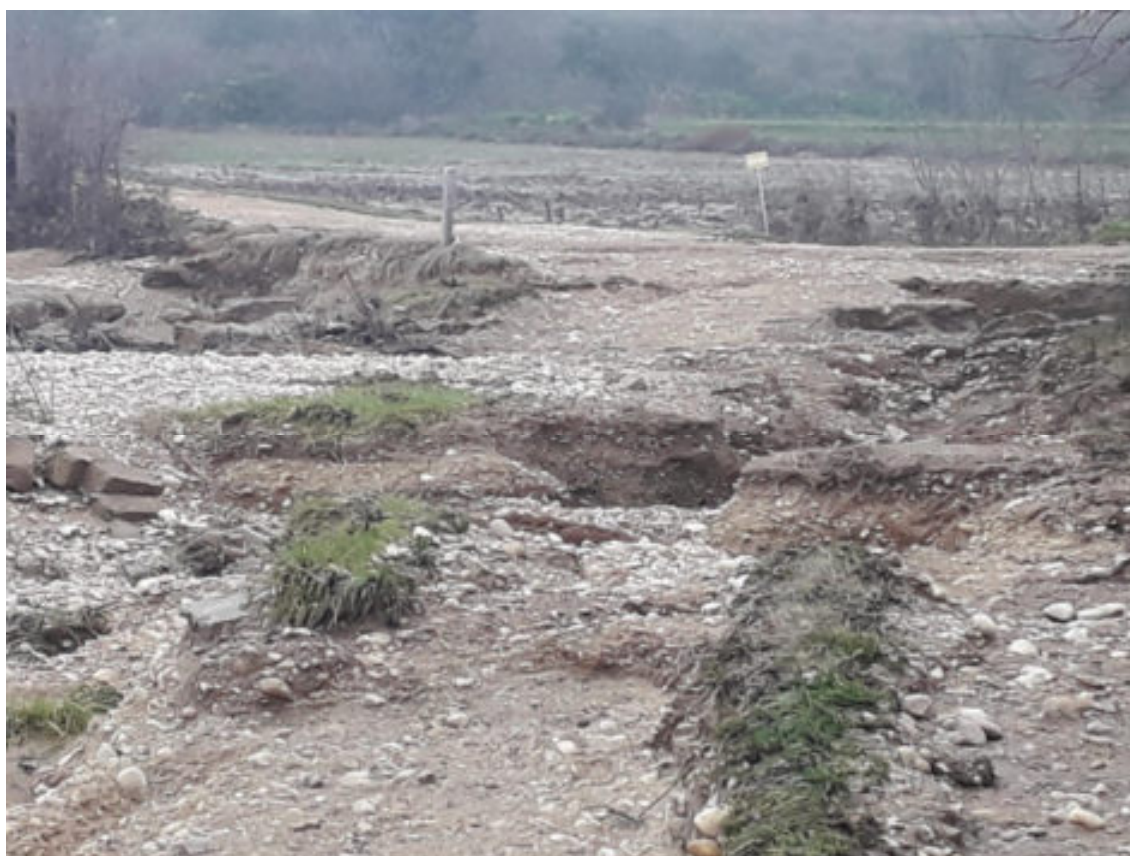
Camino Pieza La Parda1 totalmente dañado y que esta reparando en la siguiente imagen

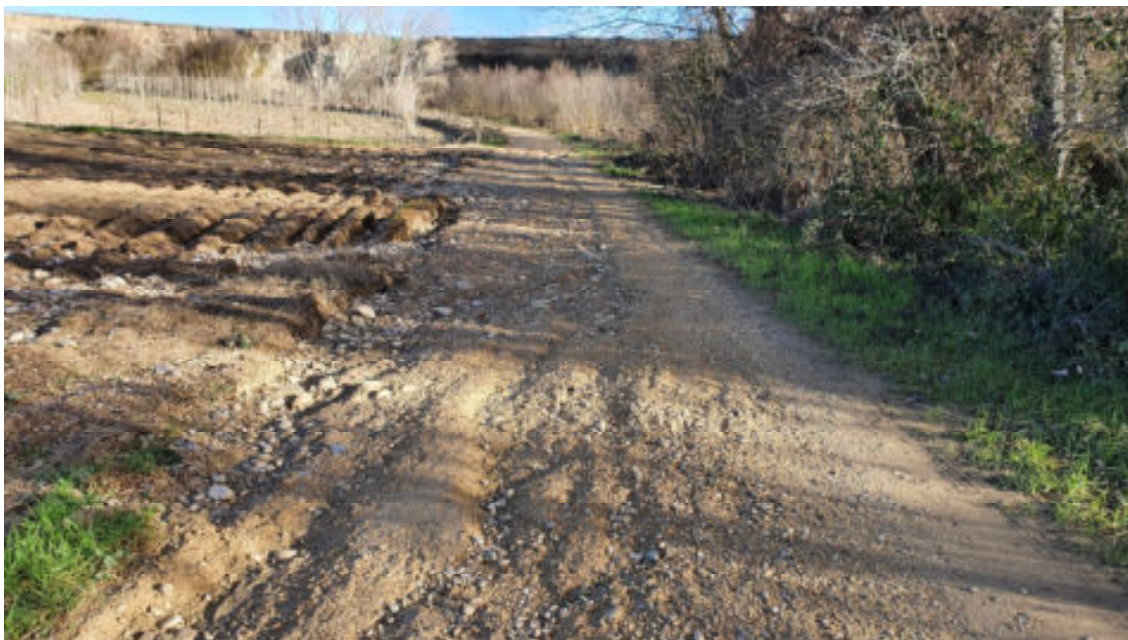
Se ha producido un deterioro de la capa de rodadura del camino por las aguas de escorrentía tal como se observa en la foto.

Camino donde la riada ha erosionado la capa de rodadura

- Repaso de explanación que incluye escarificado, perfilado, riego y compactado del plano de fundación. 700ml
- Y afirmado con aporte de zahorras artificiales ZA25 con compactado en una longitud de 700 ml y con un aporte de 245,00 m<sup>3</sup>. La anchura del camino es de 3,50 m y espesor medio de 10 cm.

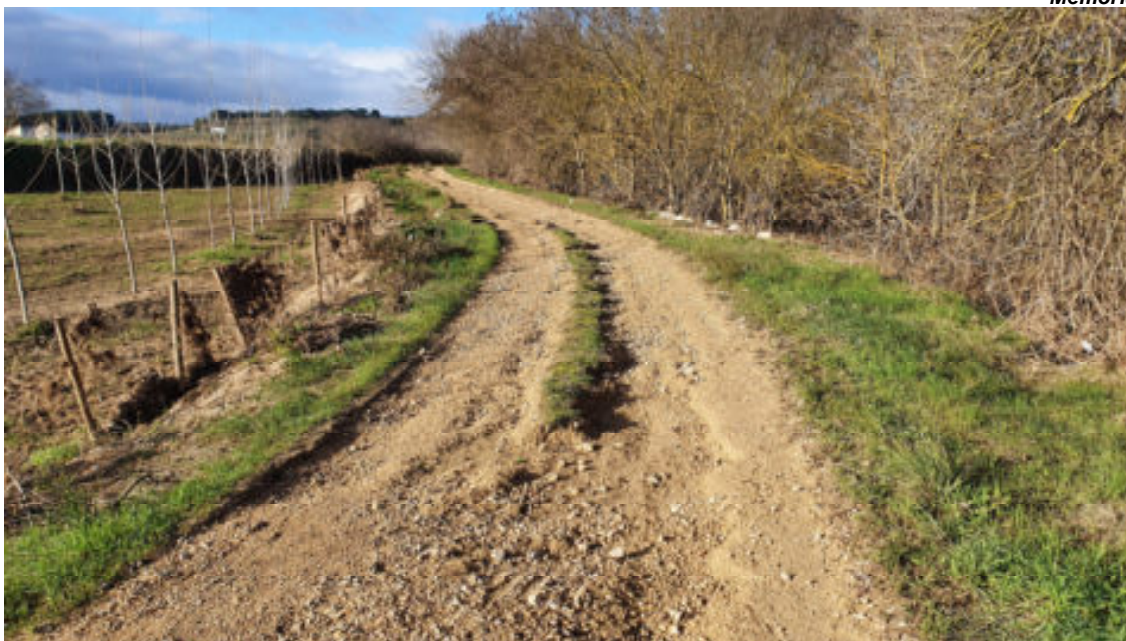
Otra fotografía del camino donde la riada ha erosionado la capa de rodadura

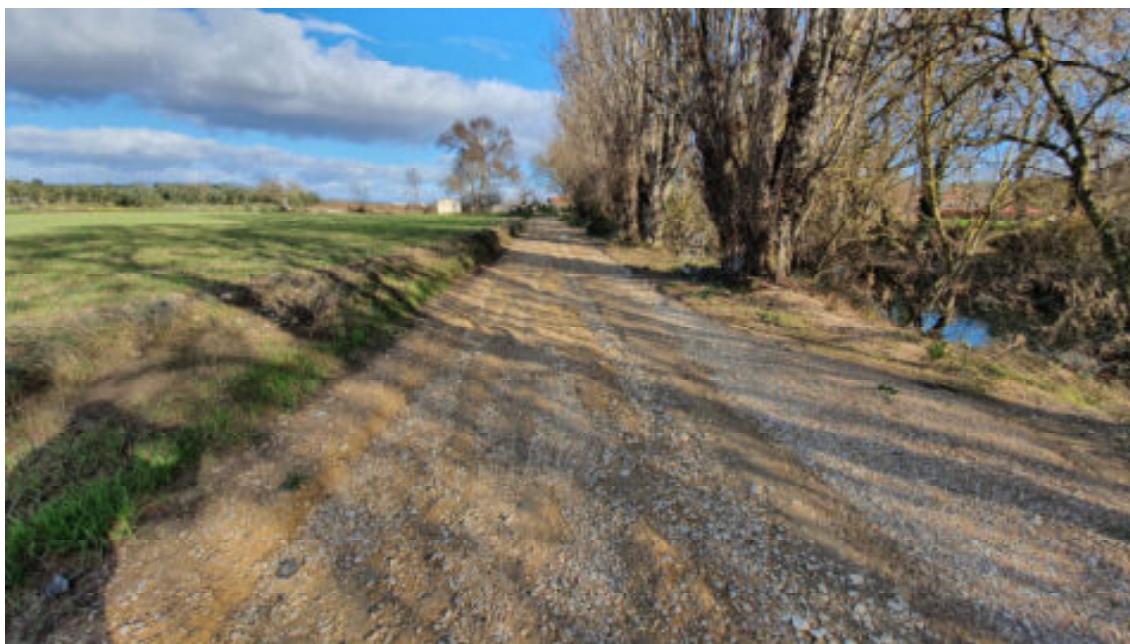
Se ha producido un deterioro de la capa de rodadura del camino por las aguas de escorrentía tal como se observa en la foto.

Camino donde la riada ha erosionado la capa de rodadura

- Repaso de explanación que incluye escarificado, perfilado, riego y compactado del plano de fundación. 270ml
- Y afirmado con aporte de zahorras artificiales ZA25 con compactado en una longitud de 270 ml y con un aporte de 108,00 m<sup>3</sup>. La anchura del camino es de 4,00 m y espesor medio de 10 cm.

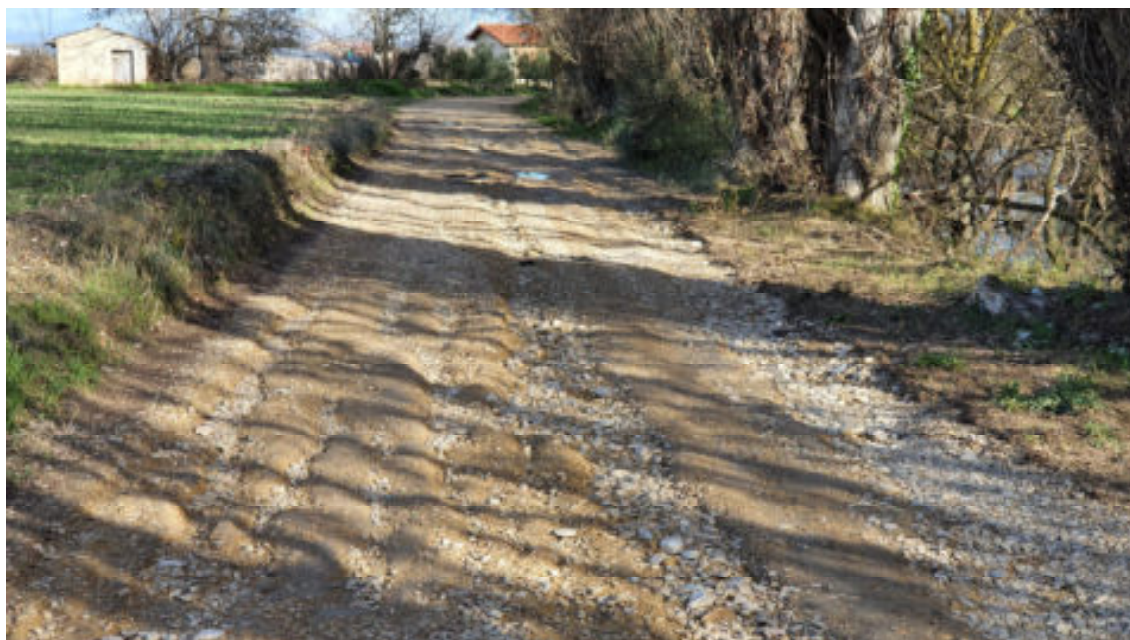
Otra fotografía del camino donde la riada ha erosionado la capa de rodadura

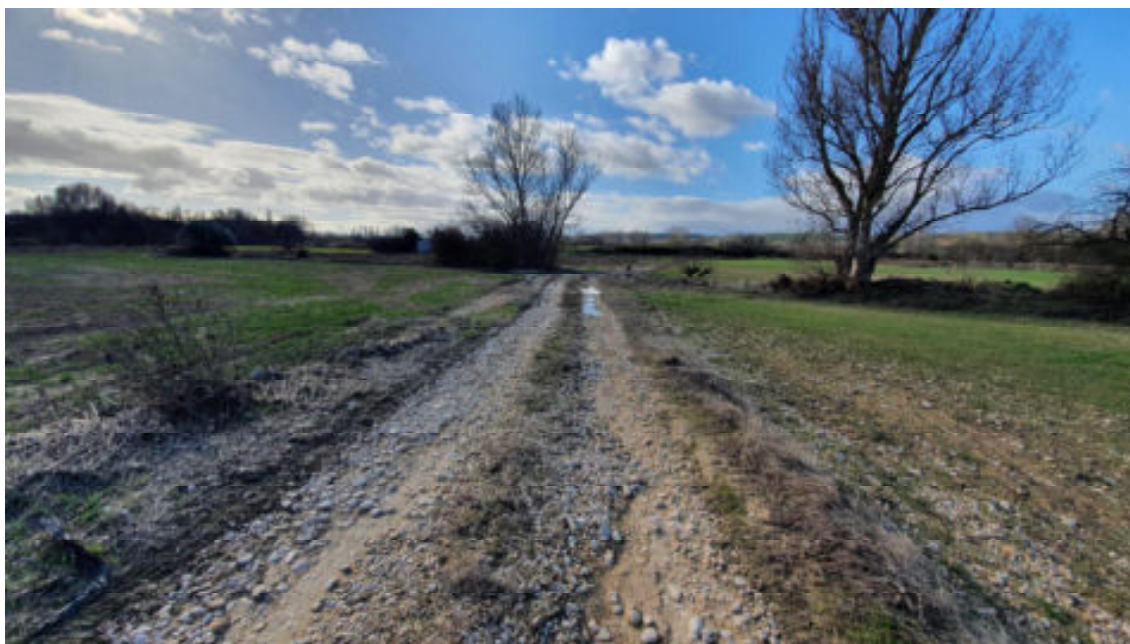
Se ha producido un deterioro de la capa de rodadura del camino por las aguas de escorrentía tal como se observa en la foto.

Camino donde la riada ha erosionado la capa de rodadura

- Repaso de explanación que incluye escarificado, perfilado, riego y compactado del plano de fundación. 800ml
- Y afirmado con aporte de zahorras artificiales ZA25 con compactado en una longitud de 800 ml y con un aporte de 280,00 m<sup>3</sup>. La anchura del camino es de 3,50 m y espesor medio de 10 cm.

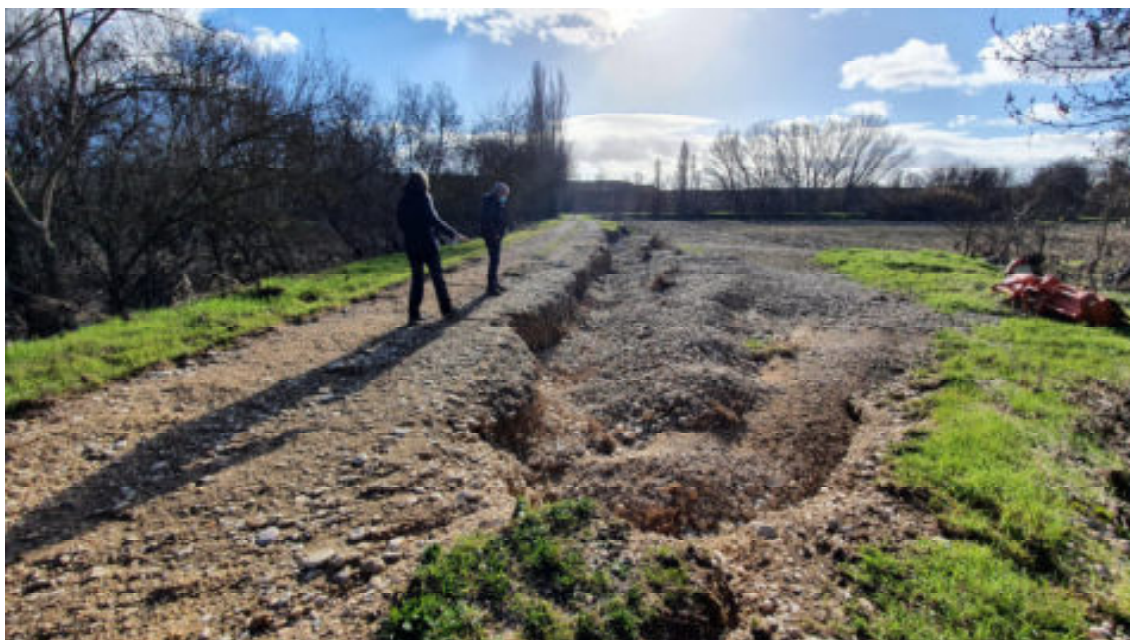
Otra fotografía del camino donde la riada ha erosionado la capa de rodadura e incluso talud terraplén

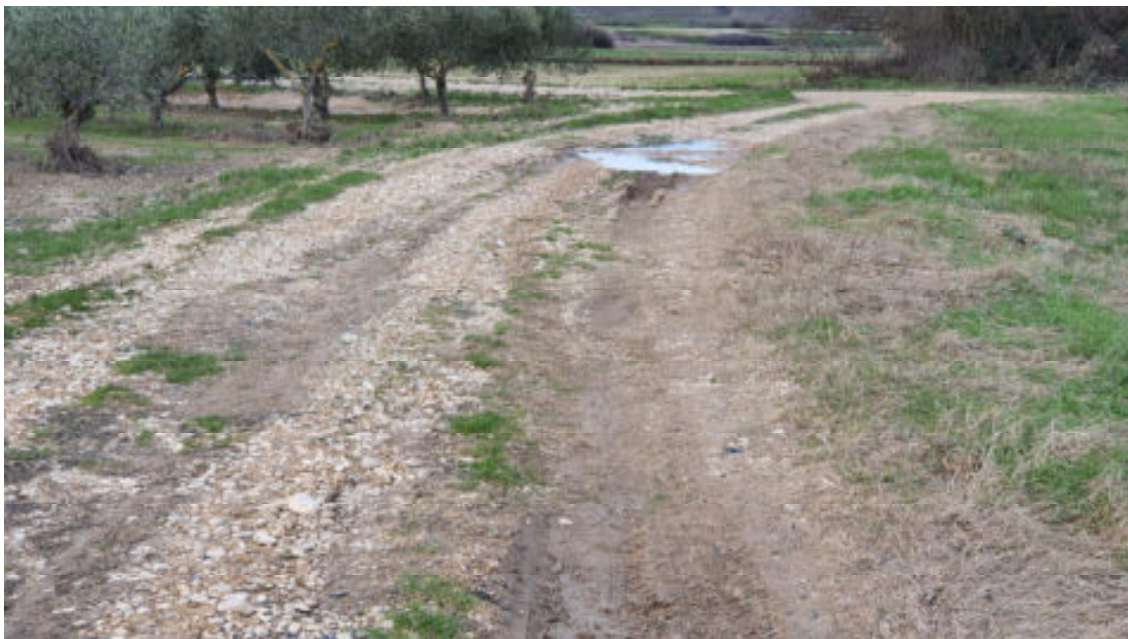
Se ha producido un deterioro de la capa de rodadura del camino por las aguas de escorrentía tal como se observa en la foto.

Camino donde la riada ha erosionado la capa de rodadura

- Repaso de explanación que incluye escarificado, perfilado, riego y compactado del plano de fundación. 600ml
- Y afirmado con aporte de zahorras artificiales ZA25 con compactado en una longitud de 600 ml y con un aporte de 210,00 m<sup>3</sup>. La anchura del camino es de 3,50 m y espesor medio de 10 cm.

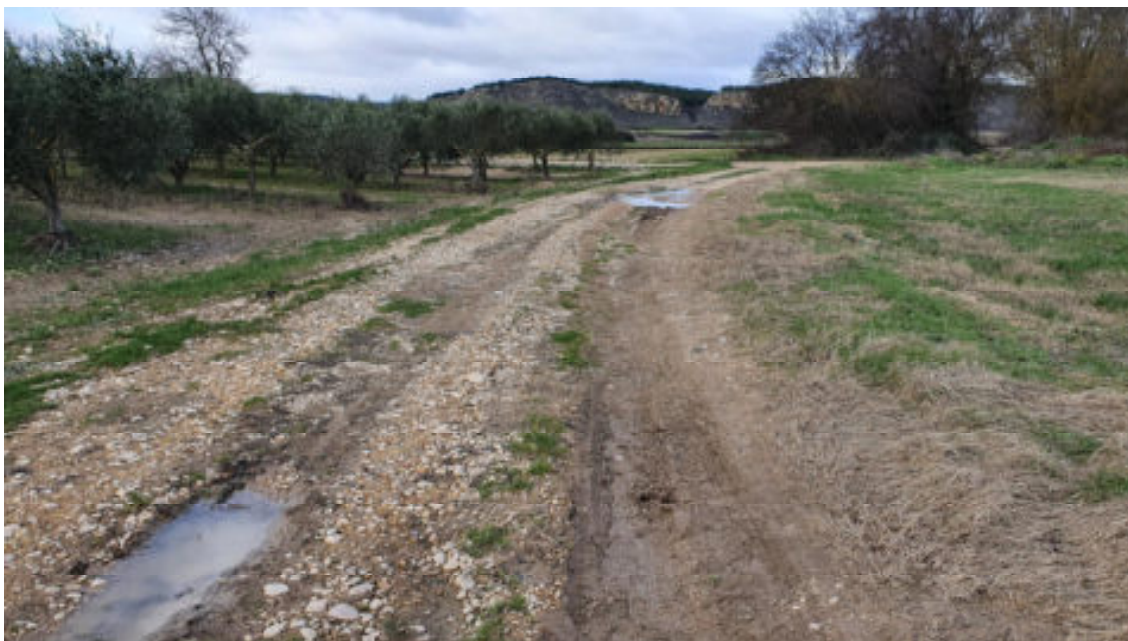
Otra fotografía del camino donde la riada ha erosionado la capa de rodadura

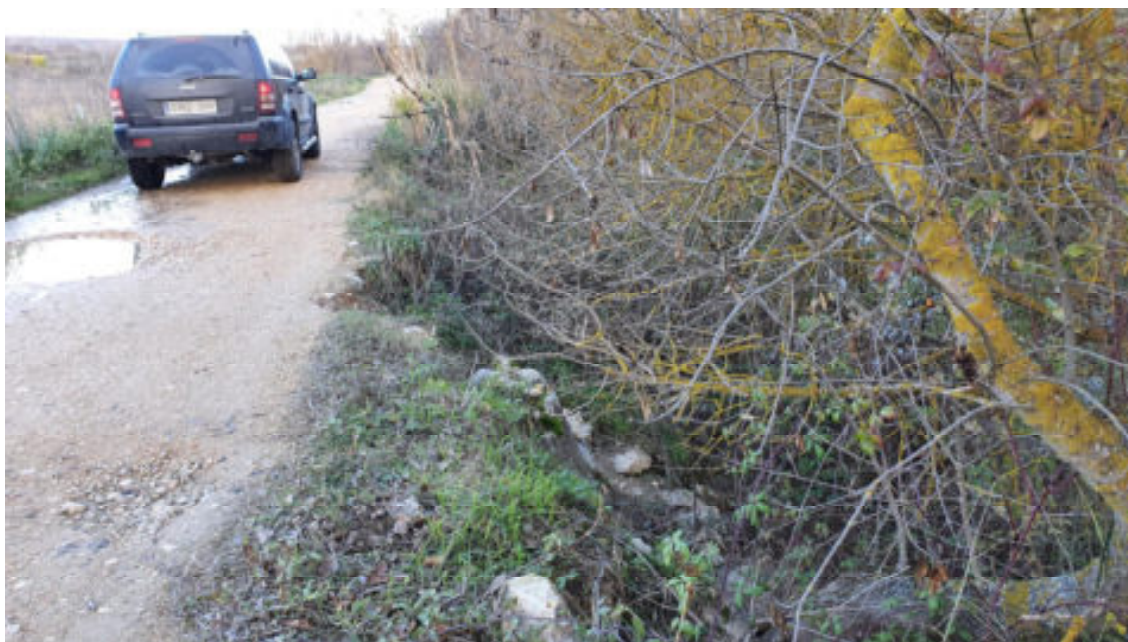
Se ha producido la erosión del talud del camino junto al río Ega tal como se observa en la foto.

- Chapeado con piedra de escollera del talud del terraplén para evitar el derrumbe del camino de San Martín 1. La superficie afectada es de 21 m de largo por 3 m de anchura y un espesor de 1 m, en total 63 m<sup>3</sup> de chapeado con piedra de escollera.

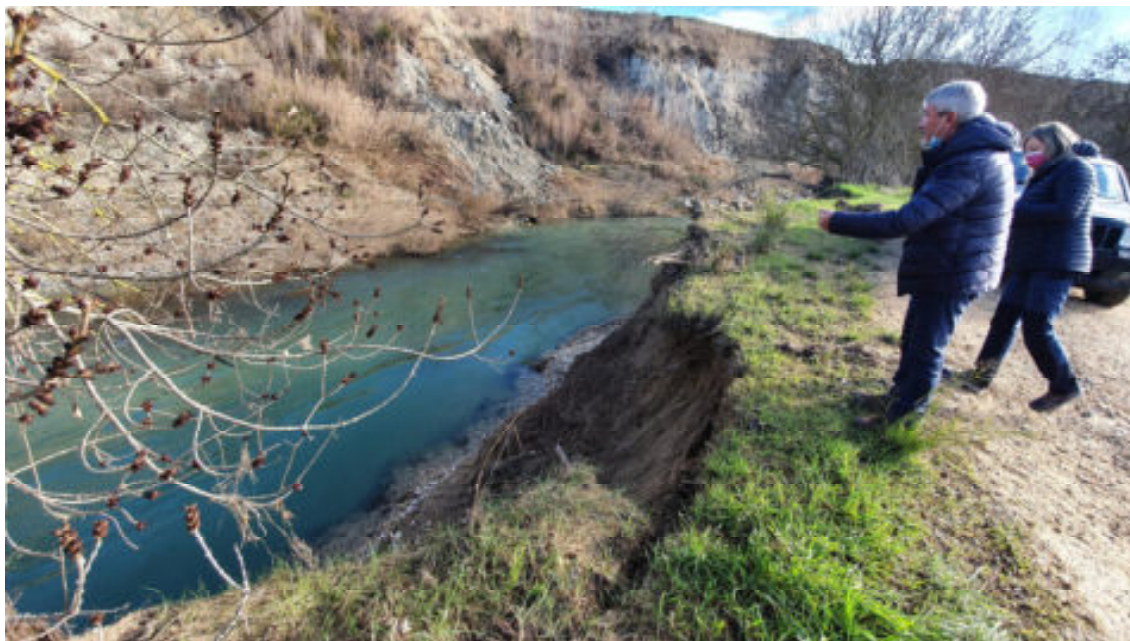
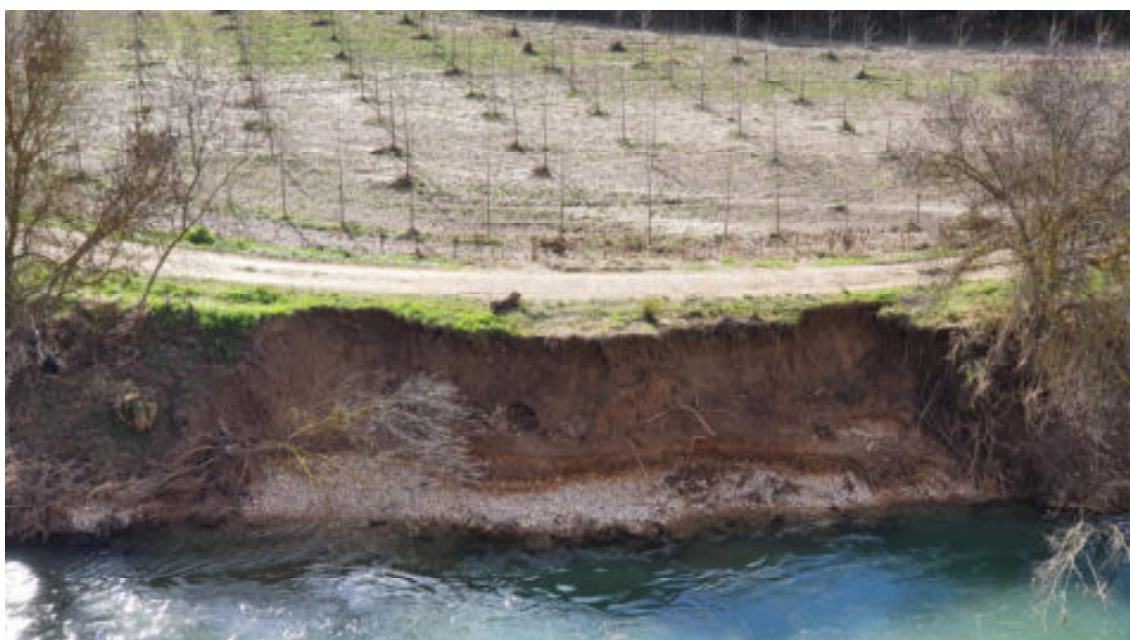
Se ha producido la erosión del talud del camino junto al río Ega tal como se observa en las siguientes fotos.

- Chapeado con piedra de escollera del talud del terraplén para evitar el derrumbe del camino de San Martín 2. La superficie afectada es de 30 m de largo por 7 m de anchura y un espesor de 1 m, en total 210 m<sup>3</sup> de chapeado con piedra de escollera.

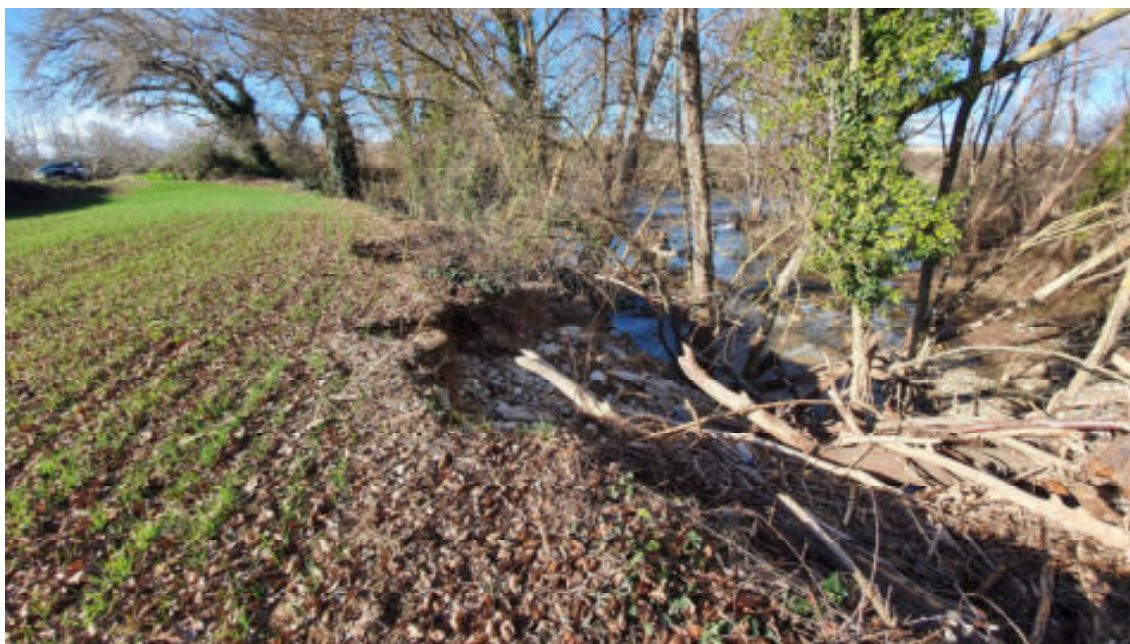
Se ha producido la erosión del talud de la finca junto al río Ega tal como se observa en la foto.

- Chapeado con piedra de escollera del talud del terraplén para evitar el derrumbe de la finca Soto Rodrigo 1. La superficie afectada es de 7 m de largo por 6 m de anchura y un espesor de 1 m, en total 42 m<sup>3</sup> de chapeado con piedra de escollera.

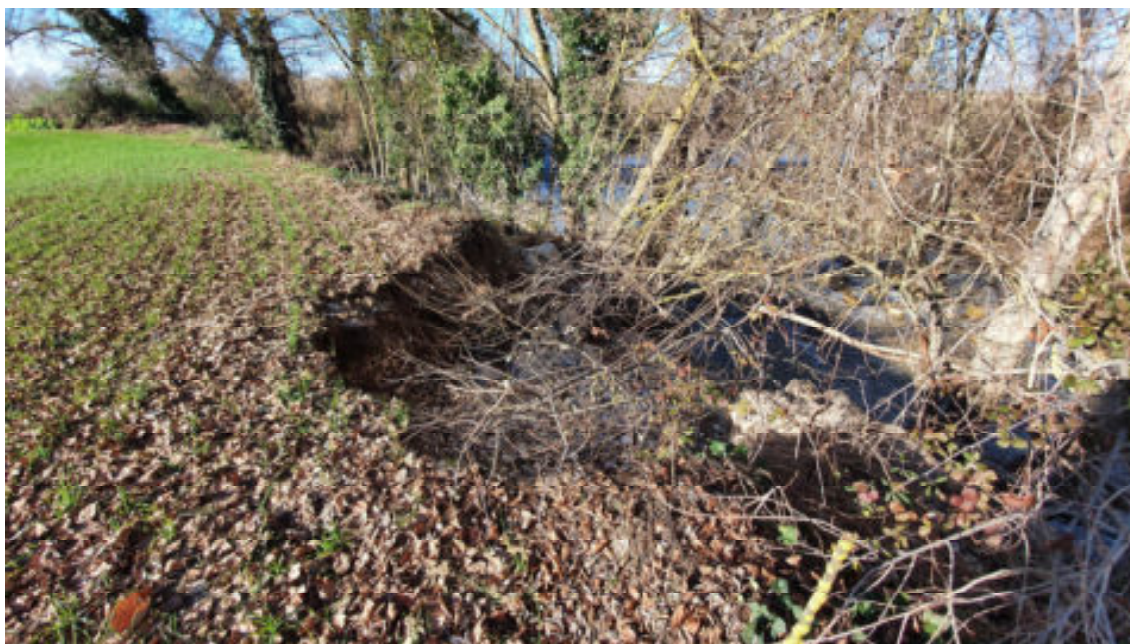
Se ha producido la erosión del talud de la finca junto al río Ega tal como se observa en la foto.

- Chapeado con piedra de escollera del talud del terraplén para evitar el derrumbe de la finca Soto Rodrigo 2. La superficie afectada es de 5 m de largo por 2 m de anchura y un espesor de 1 m, en total 10 m<sup>3</sup> de chapeado con piedra de escollera.

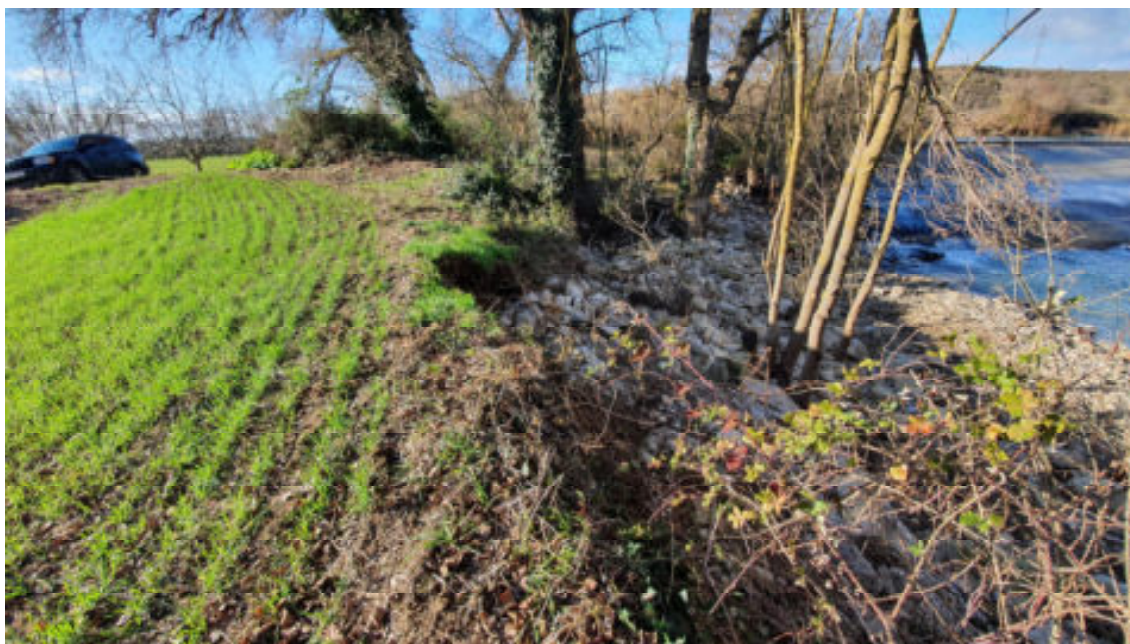
Se ha producido la erosión del talud de la finca junto al río Ega tal como se observa en la foto.

- Chapeado con piedra de escollera del talud del terraplén para evitar el derrumbe de la finca Soto Rodrigo 3. La superficie afectada es de 4 m de largo por 2 m de anchura y un espesor de 1 m, en total 8 m<sup>3</sup> de chapeado con piedra de escollera.

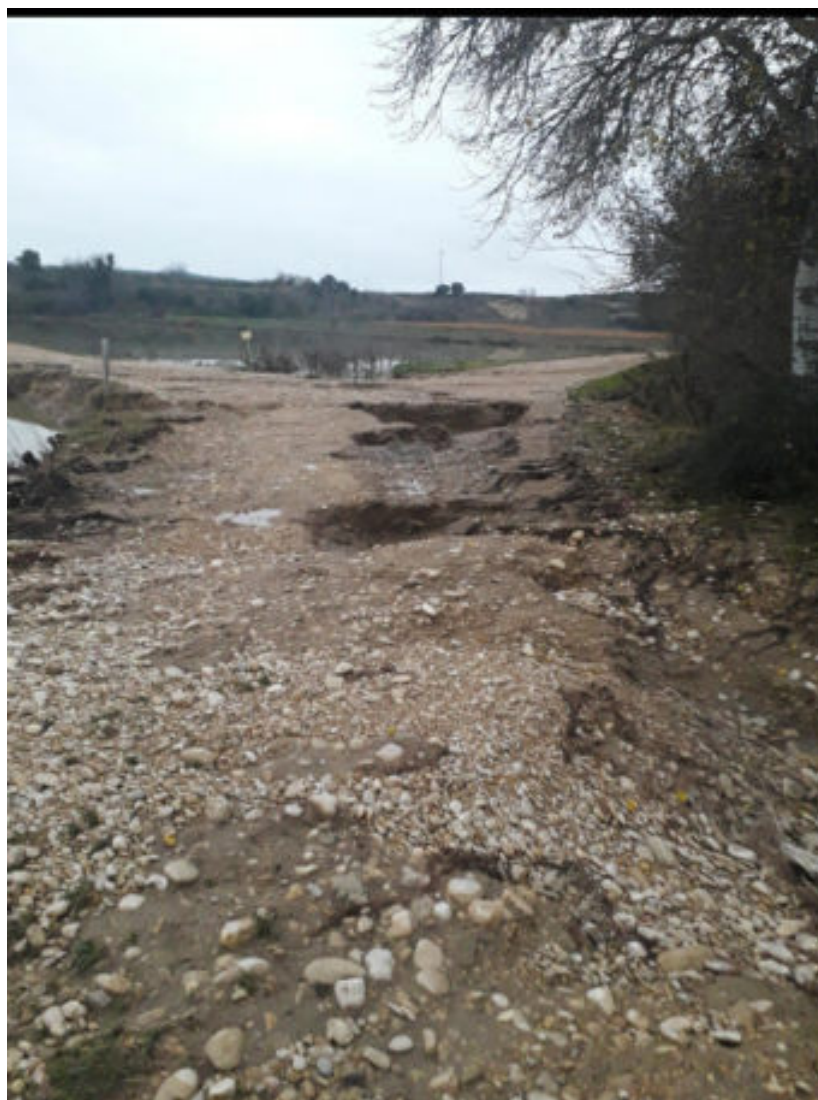
Se ha producido unos socavones tal como se observa en las siguientes fotografías.

Camino donde la riada ha erosionado provocando socavones

- Reparación puntual de camino erosionado, mediante recuperación de gravas para realizar el relleno, compactado y puesta en funcionamiento del camino dañado. Se incluye personal del ayuntamiento de Lerín, retropala mixta, dumper de obra y compactadora.

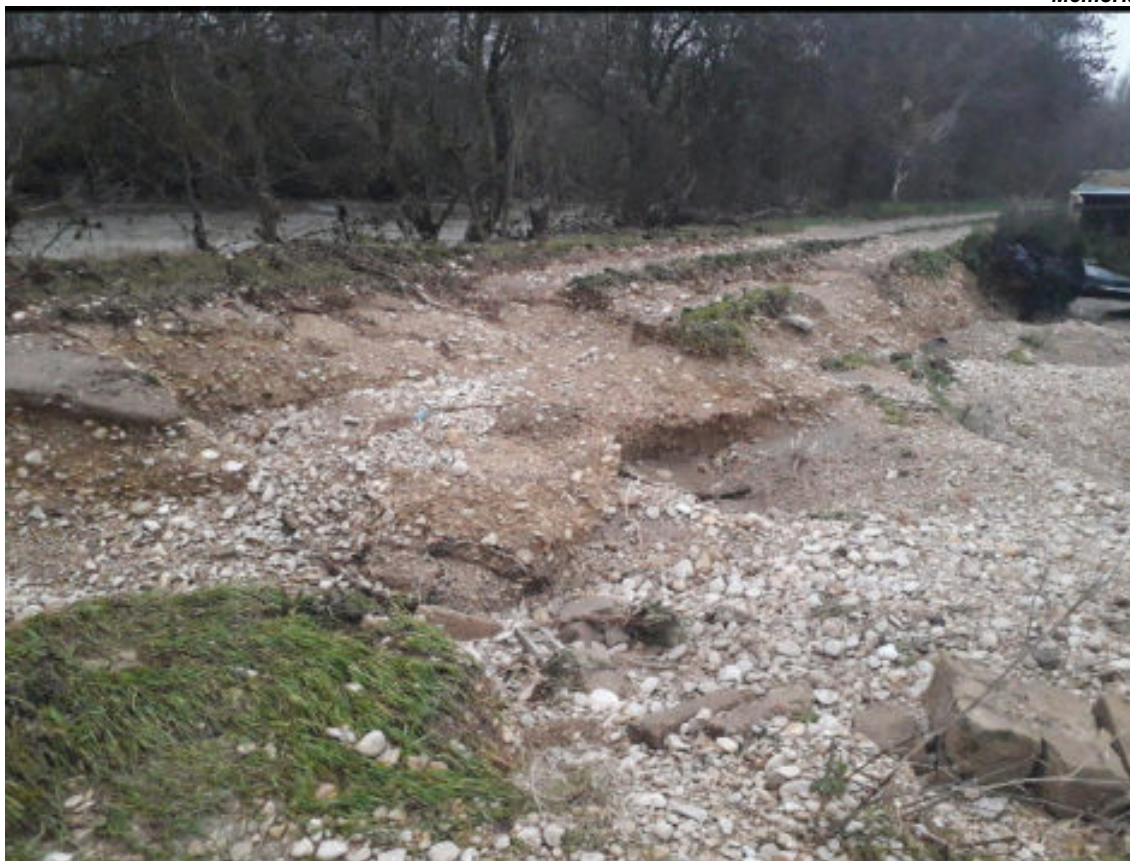
Otra fotografía del camino donde la riada ha erosionado provocando socavones

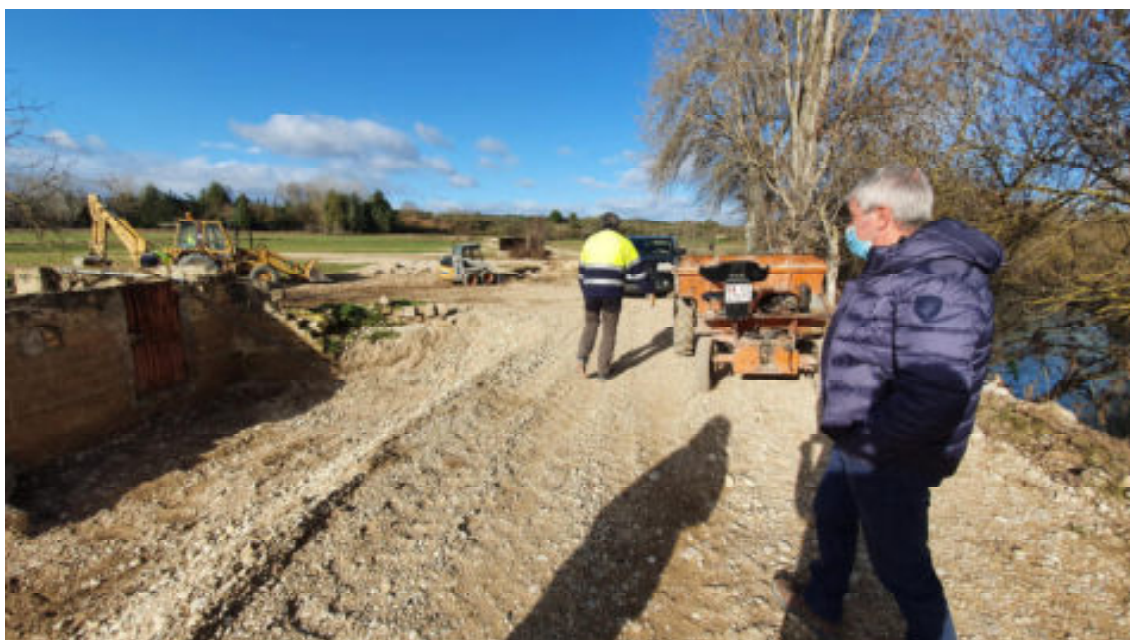
Fotografía del camino realizando las reparaciones de los socavones con personal del ayuntamiento de Lerín

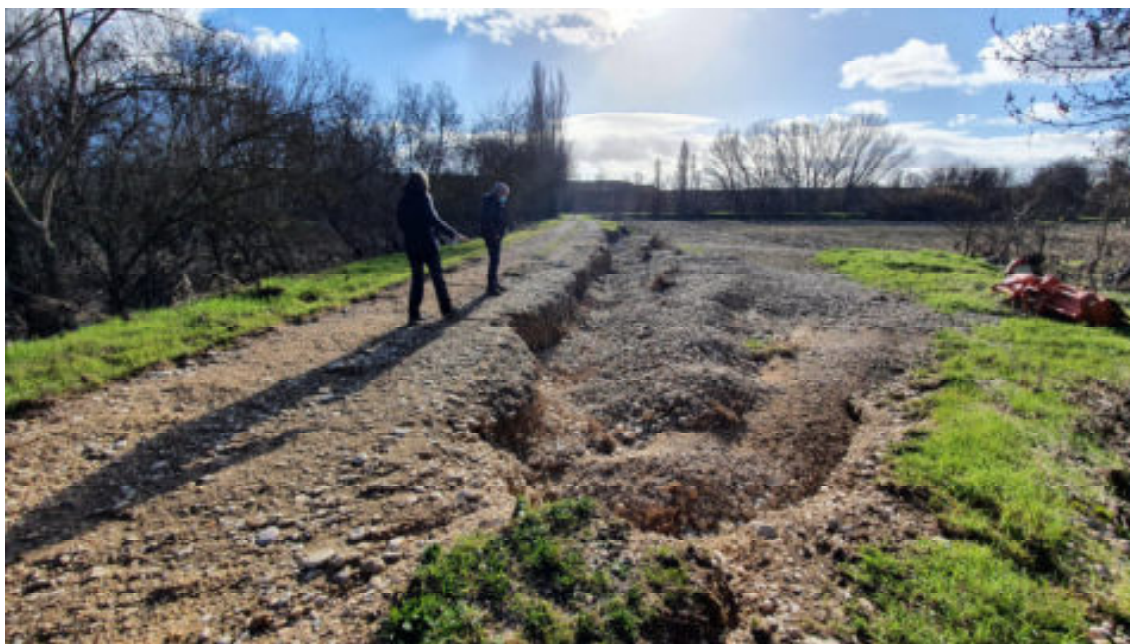
Se ha producido la erosión del talud de terraplén tal como se observa en la siguiente fotografía.

Camino donde la riada ha erosionado el terraplén

- Reparación puntual de camino erosionado, mediante recuperación de gravas para realizar el relleno, compactado y puesta en funcionamiento del camino dañado. Se incluye personal del ayuntamiento de Lerín, retropala mixta, dumper de obra y compactadora

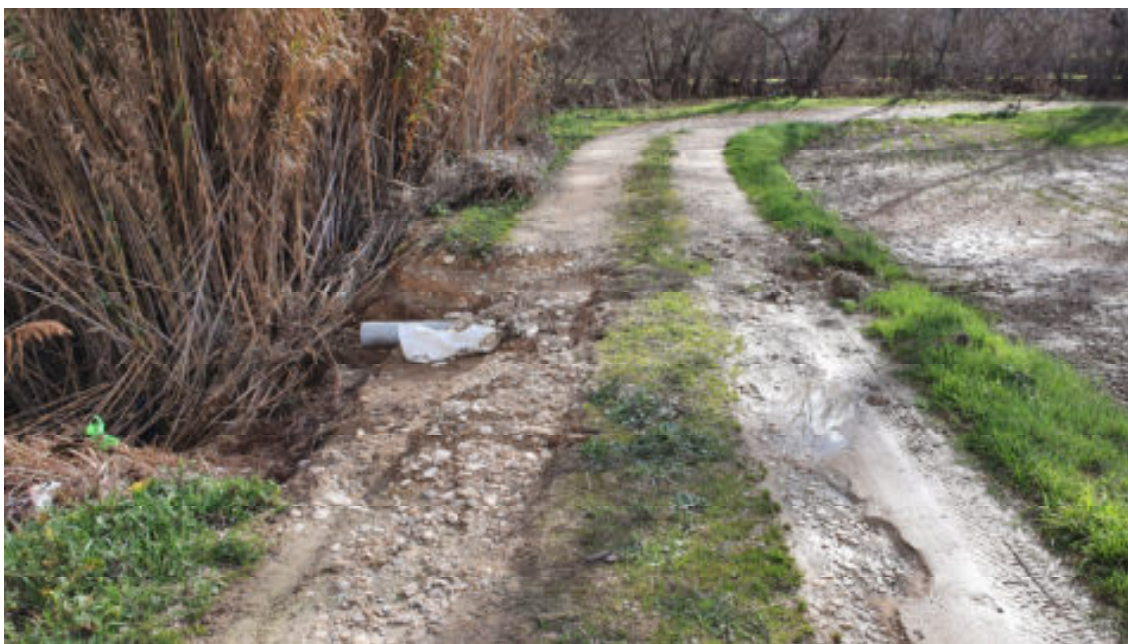
Se ha producido la erosión del talud de terraplén y el propio camino tal como se observa en la siguiente fotografía.

Camino donde la riada ha erosionado el terraplén y el propio camino

- Reparación puntual de camino erosionado, mediante aporte de un camión de gravas y un camión de todouno, compactado y puesta en funcionamiento del camino dañado.
