## ACONDICIONAMIENTO Y MEJORA DE LAS CONDICIONES DE ACABADO Y TRANSITO PEATONAL DEL CAMINO DEL CALVARIO

**MAYO 2023**  
**VIANA**

**PROMOTOR:** AYUNTAMIENTO DE VIANA.  
**AUTOR:** O.R.V.E. SERVICIOS URBANÍSTICOS

## **ACONDICIONAMIENTO Y MEJORA DE LAS CONDICIONES DE ACABADO Y TRÁNSITO PEATONAL DEL CAMINO DEL CALVARIO.**

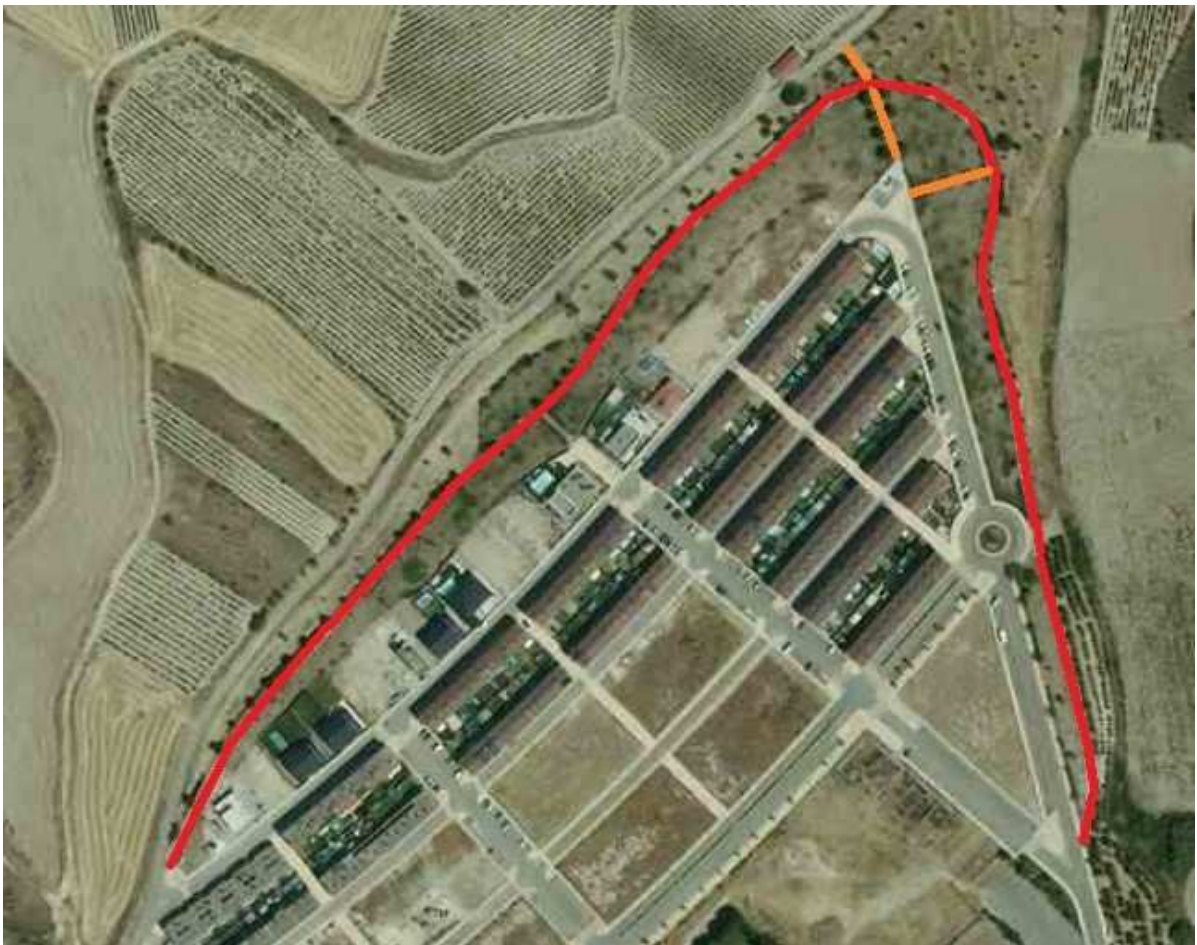
- imagen aérea del Camino del Calvario (en rojo) y sus dos ramales (naranja) -

El camino fue acondicionado con las obras de urbanización del Sector de Suelo Urbanizable Residencial SR-4, llevadas a cabo en el año 2007. Se desarrolla sobre la **parcela catastral 1797, del polígono 6**, con una superficie total de 52.663,58 m<sup>2</sup>.

Cuenta con una **longitud total aproximada de 918 m**, con una anchura útil variable, si bien se puede considerar una **anchura media de 2,80 m**. Presenta dos ramales, de 58 m y 38 m, con anchura útil similar. Actualmente cuenta con acabado a base de árido fino compactado, delimitado a lo largo de todo su perímetro por piezas de madera dispuestas a modo de bordillo.

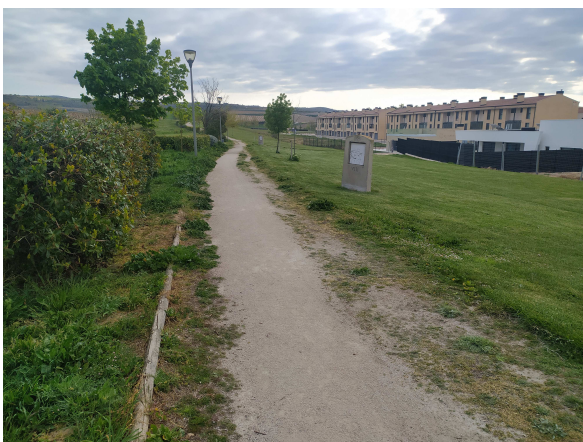
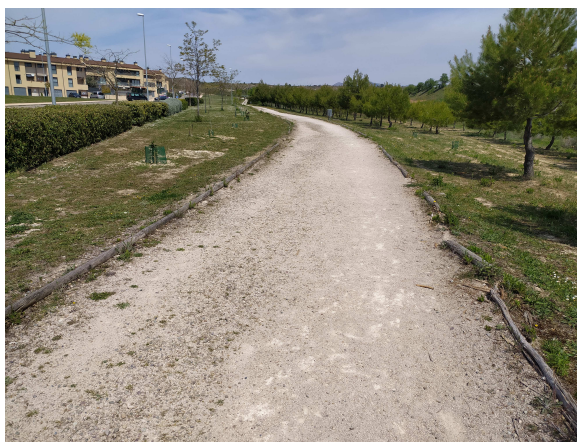
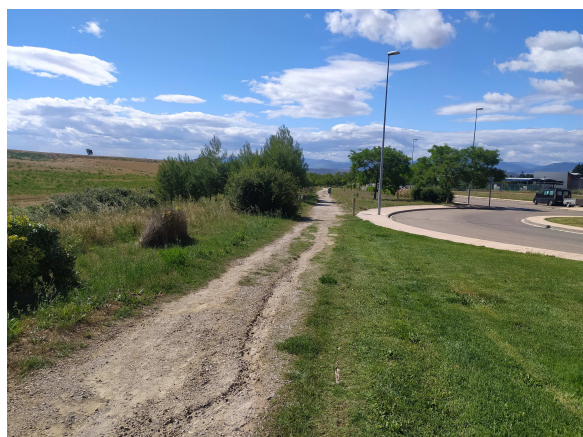
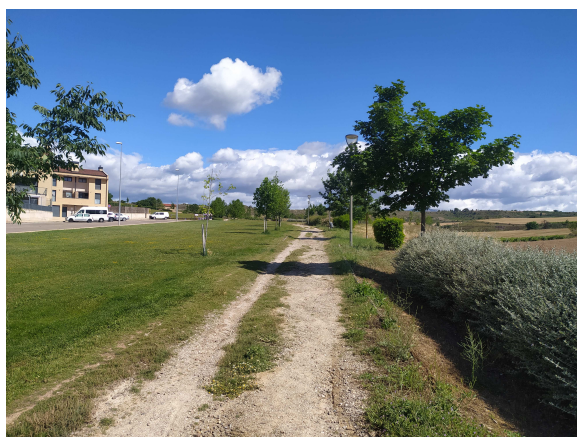
Sin embargo, estas piezas de madera, consecuencia de su disposición sobre el terreno, y su exposición al riego y sol, se encuentran muy deterioradas, observándose tramos donde han desaparecido completamente.

Por este motivo, en estos tramos, la vegetación aledaña ha invadido la plataforma del camino, y la anchura útil del mismo se ha visto reducida.

- imágenes del estado de conservación de la plataforma del camino -

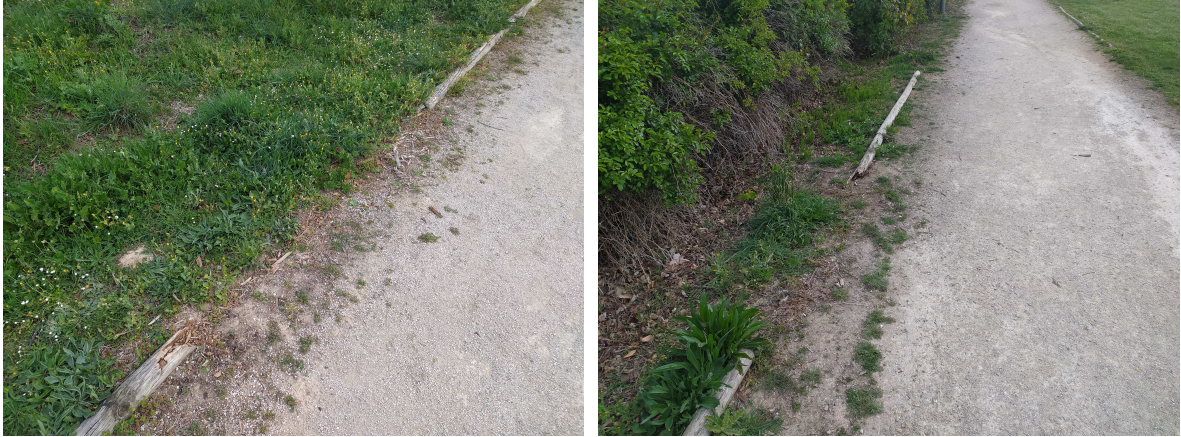
- Imágenes representativas del estado que presentan las piezas de madera -

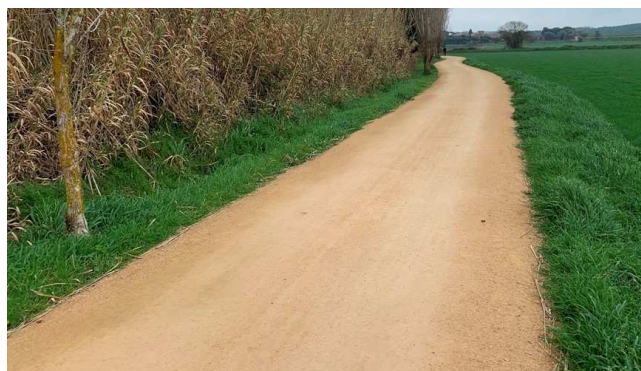
En la imagen adjunta se puede apreciar un ejemplo de camino ejecutado con el tipo de pavimento eco-estable que se plantea en la presente Memoria Valorada:

- ejemplo tipo de pavimento -

Por este motivo, se proyecta ejecutar un **pavimento natural “eco-estable”**, conformado mediante **áridos finos y aditivos basados en la nanotecnología**, que permiten obtener una tipología de suelo estable y resistente, empleando componentes naturales no contaminantes.

Dado el uso peatonal del camino, con posibilidad de ser transitado por bicicletas y patines, se considera suficiente acondicionar una **plataforma de 10 cm de espesor**. Se mantiene la **anchura útil media de 2,80 m**. Se conformará una superficie lisa y continua, con mínima pendiente transversal (1,5 – 2 %) hacia los bordes.
