**MONITORIZACIÓN Y ENSAYOS DE LAS CONDICIONES AMBIENTALES  
INTERIORES ACTUALES DEL EDIFICIO DEL MUSEO DE NAVARRA**

SAVIArquitectura. Universidad de Navarra

20 de diciembre de 2019  
Mod. 29 de septiembre de 2020

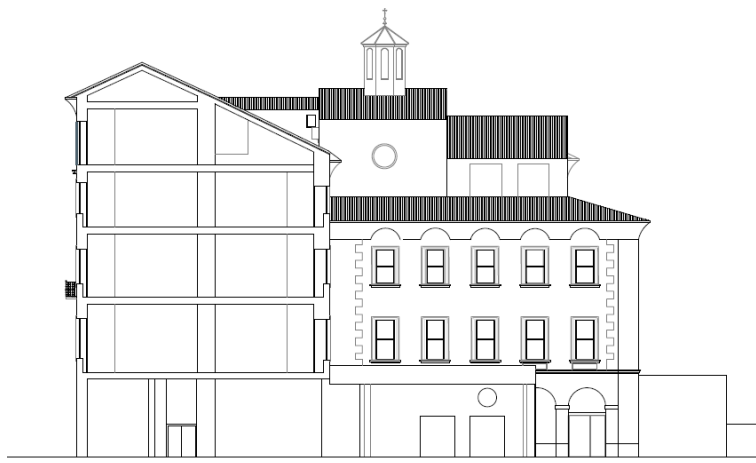
**Fig.4.** Sección transversal del edificio del MN, realizada por el estudio Torres-Quintanilla, donde se pueden apreciar los distintos tipos y alturas de las cubiertas inclinadas, y la cubierta plana ajardinada sobre el vestíbulo

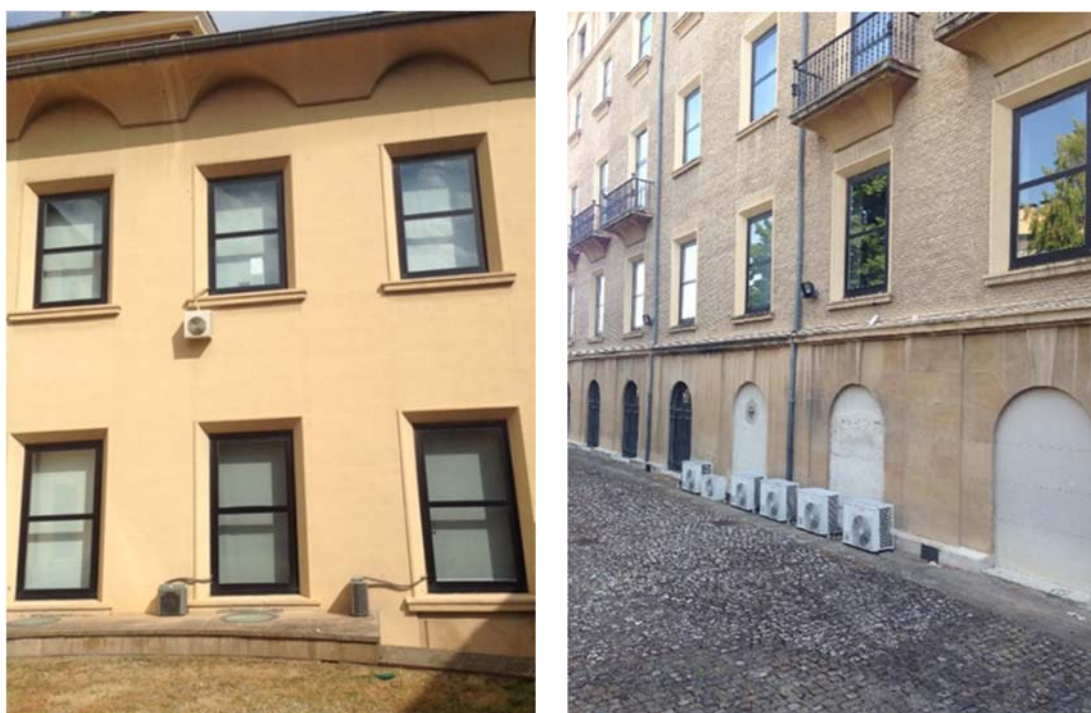
Las únicas salas que tienen aire acondicionado son la fototeca en planta sótano, algunas oficinas en la zona de administración (oficinas 1C, 1D y 1E en planta 1ª, y oficina 2B en planta 2ª, todas en orientación sur-este), y el taller de didáctica y el salón de actos de la planta baja. Como se puede ver en las imágenes, todas van con unidades exteriores a fachada (ver Fig.5).

**Fig.5.** Imágenes de la ubicación de las unidades exteriores de aire acondicionado, de oficinas (izqda.) y del salón de actos (dcha.)

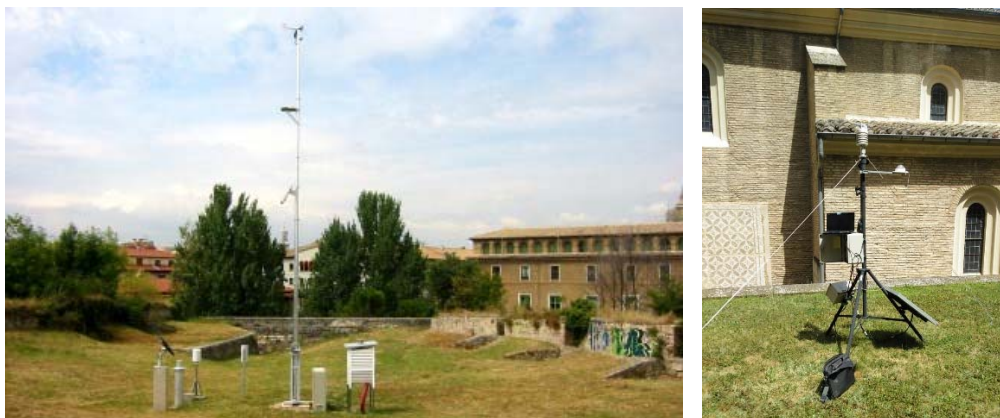
**Fig.6.** Estación meteorológica de Gobierno de Navarra (Izqda.) y Estación de SAVIArquitectura colocada en una terraza ajardinada del propio Museo de Navarra (Dcha.)

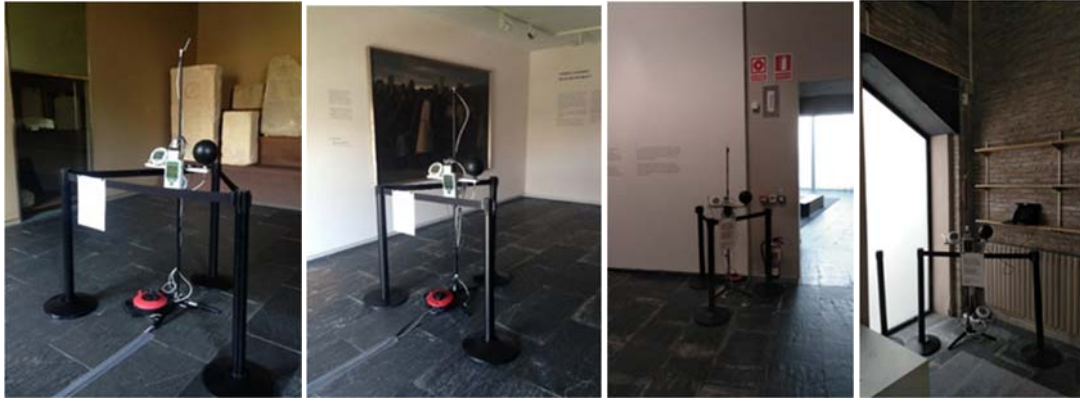
**Fig.27.** Trípodes colocados en las salas de la planta 1 al oeste, y de la planta 4 también al oeste, del 17 de junio al 1 de julio de 2019; y Trípodes colocados en Sala de temporales y en talleres de niños en planta baja, del 22 de julio al 5 de agosto de 2019 (por orden de izqda. a dcha.)

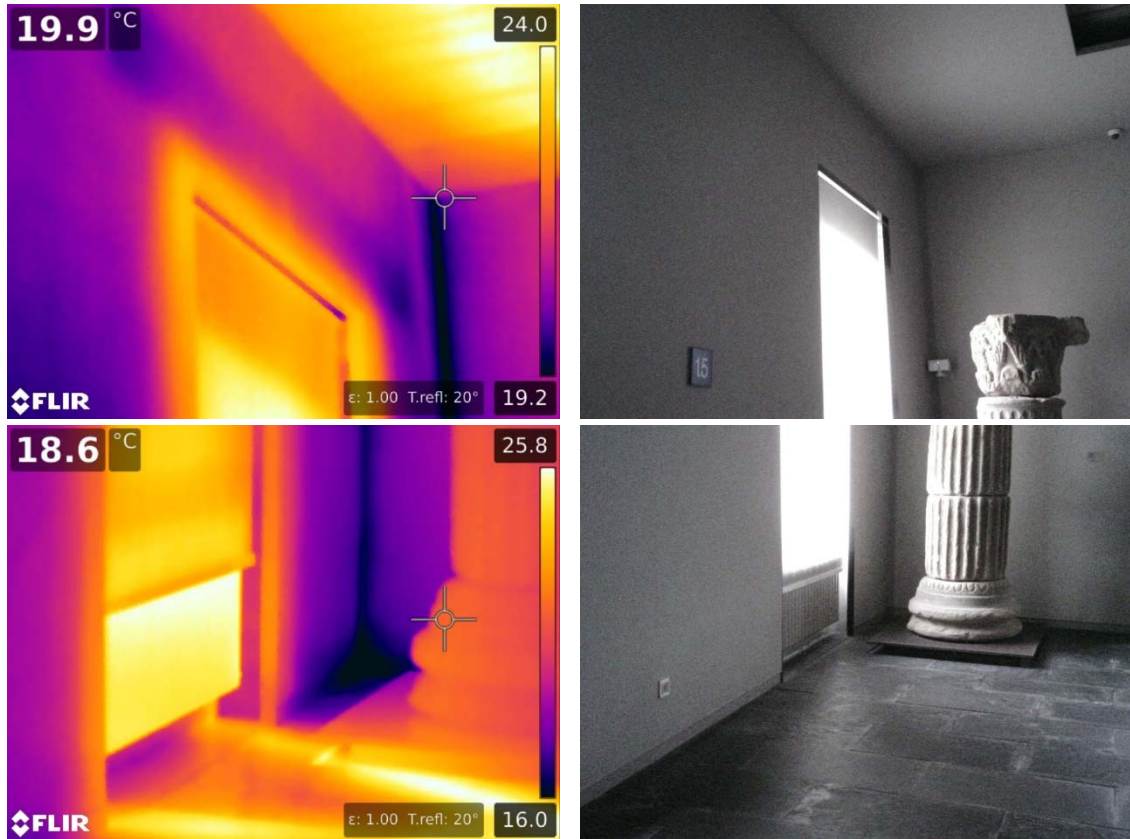
**Fig.45.** Termografías e imagen digital interiores de hueco de sala principal (18/11/2019)

En relación a las **termografías** realizadas en condiciones normales de presión y durante el ensayo de puerta ventilador, permite comprobar los puentes térmicos y el origen de las infiltraciones, centradas en general en los encuentros de las carpinterías con las fachadas y en las juntas entre el marco y la hoja. En las zonas más nuevas, también se han podido ver los puentes térmicos relacionados con las estructuras insuficientemente aisladas, así como algunos problemas en los petos de las cubiertas planas (humedades). Los puentes térmicos en edificios diseñados o rehabilitados con objetivos de poca demanda energética, deben reducirse al mínimo y trabajarse exhaustivamente en el diseño de los detalles constructivos y en la ejecución de la obra.

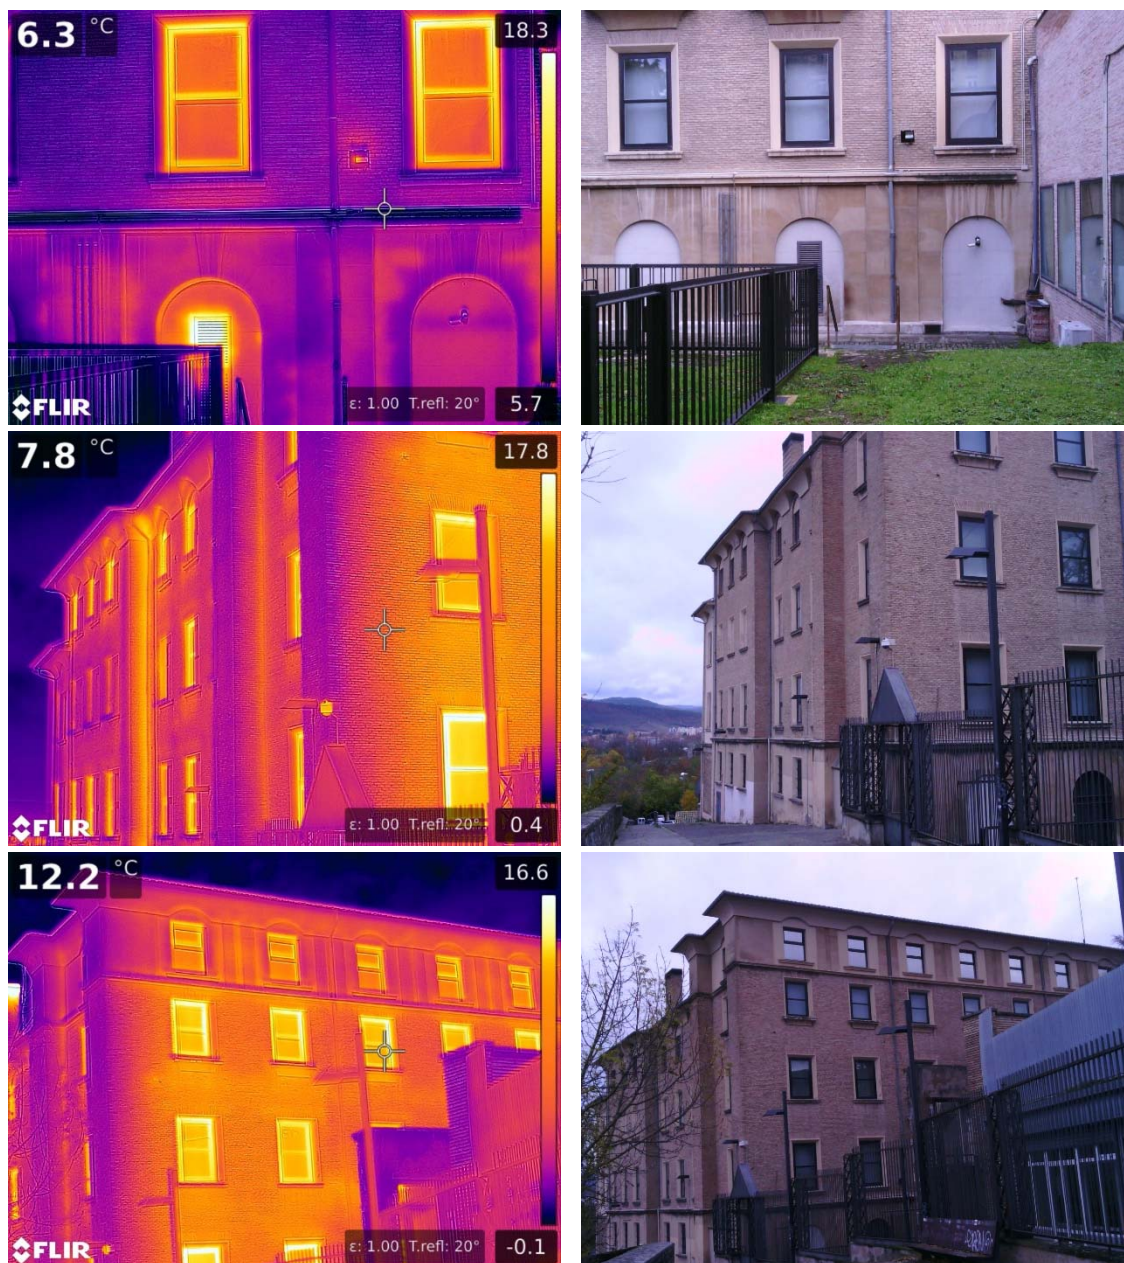
**Fig.46.** Termografías e imágenes digitales exteriores del ala expositiva del MN (2/12/2019)

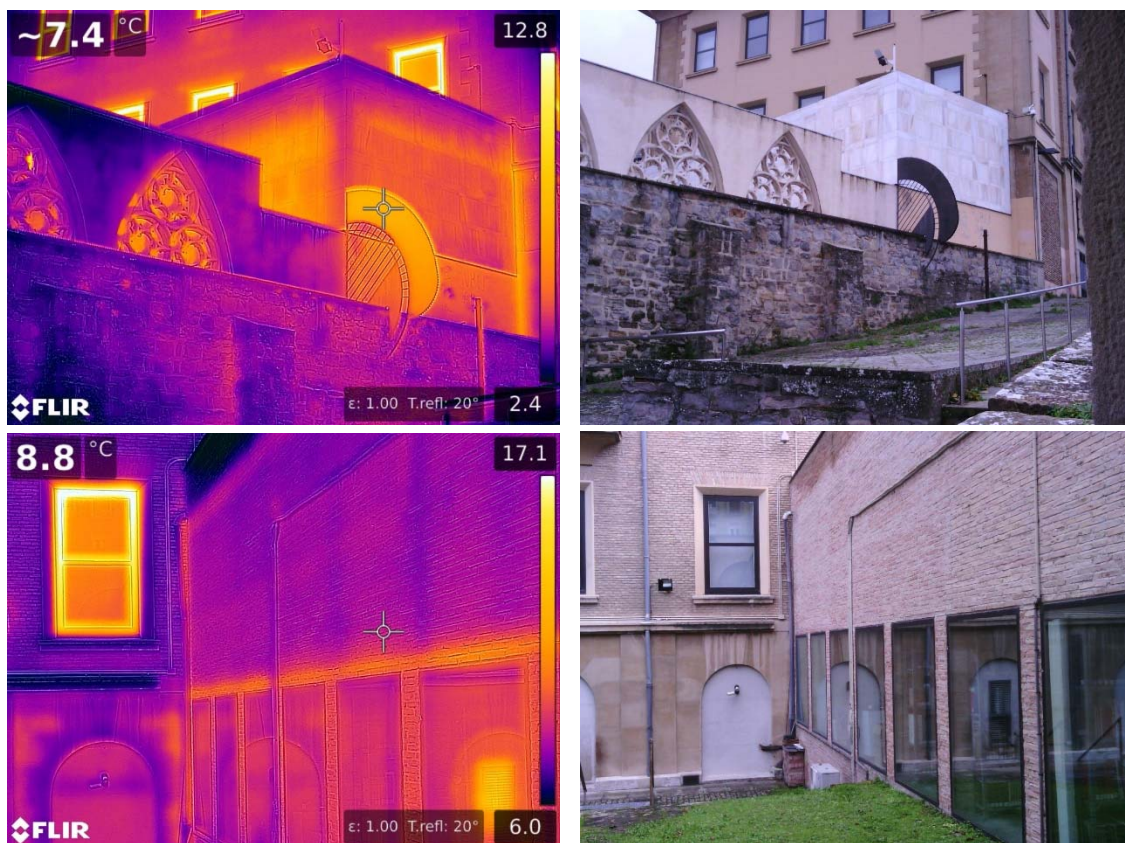
**Fig.47.** Termografías e imagen digital exteriores de la sala de didáctica (2/12/2019)

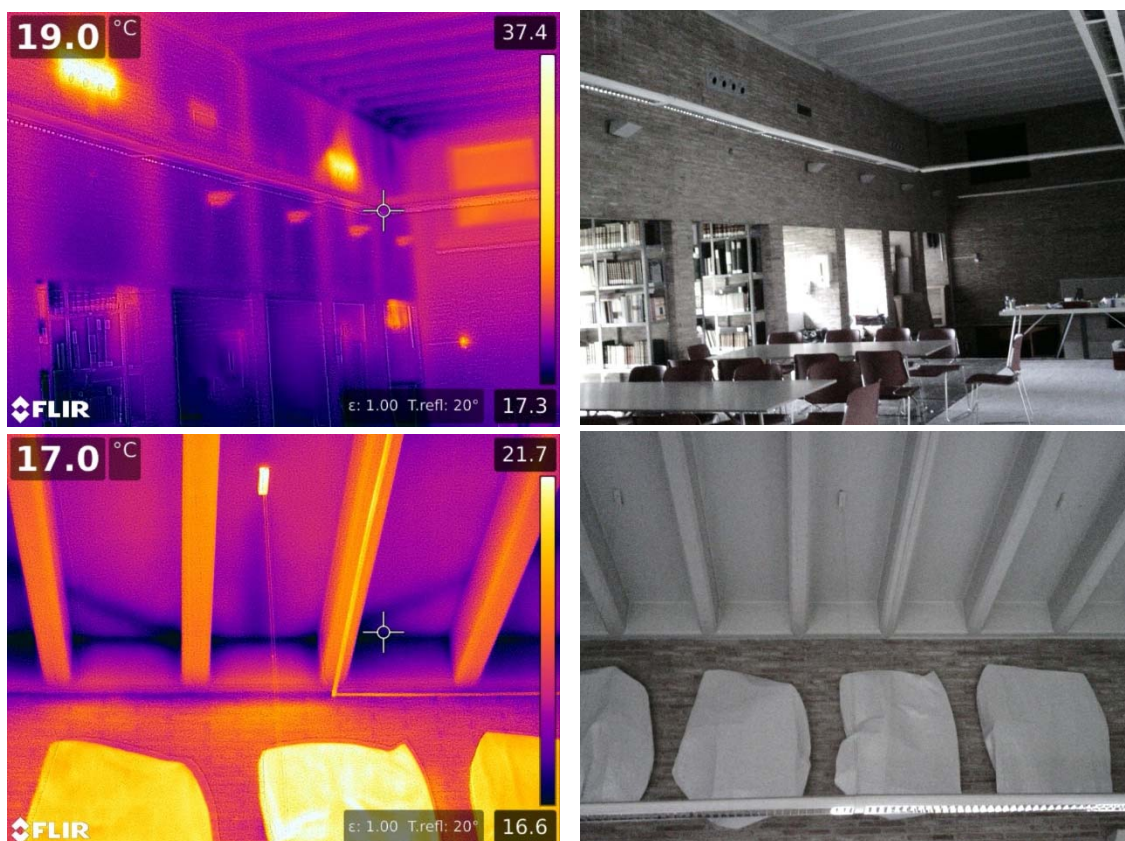
**Fig.48.** Termografías e imagen digital interiores de la sala de didáctica: fachadas (puentes térmicos y rejillas), y cubierta (2/12/2019)

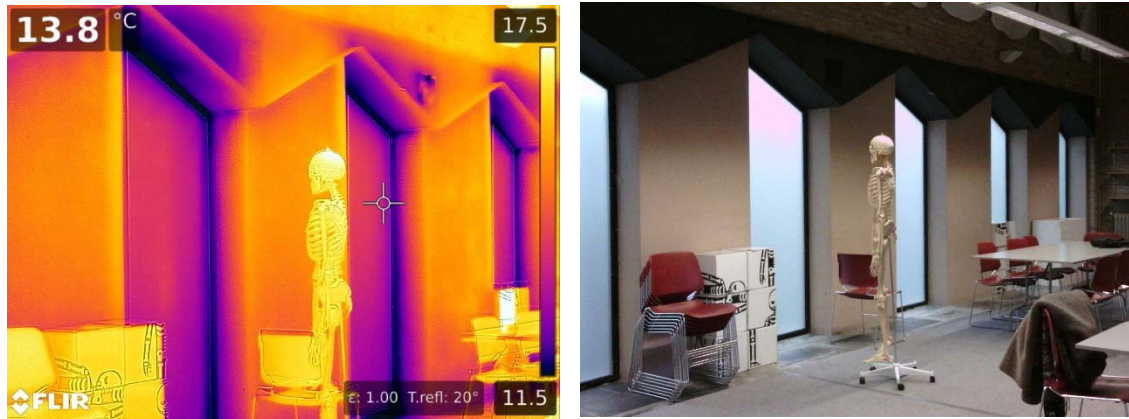
A continuación, se recogen las **termografías realizadas durante el ensayo de puerta ventilador** en la sala de didáctica de planta baja y en las oficinas de planta primera. Estas termografías se han realizado, poniendo la puerta ventilador en modo crucero, manteniendo una diferencia de presión de 50Pa (el modo presión), por lo que se fuerzan las entradas de aire, y se pueden observar mejor el origen de las infiltraciones.

**Fig.49.** Termografías e imagen digital interiores de la sala de didáctica en planta baja: durante el ensayo de puerta ventilador (9/12/2019)

Como se deduce de dichas figuras, en ambos espacios, se pueden observar **infiltraciones en los encuentros de las carpinterías con las fachadas y en las juntas entre el marco y la hoja, especialmente en las ventanas de las oficinas. En estas últimas, además, se observan infiltraciones en el encuentro de la hoja con el marco (ventana abatible).**

- El control de las infiltraciones debe garantizarse desde el diseño de los detalles constructivos, hasta su ejecución en obra.
- Ventilación. El asegurar la renovación del aire es fundamental para el bienestar y la salud de las personas, y también puede afectar a la estabilidad de las colecciones si hay introducción de aire con calidad inadecuada. Hoy en día, la única alternativa para un uso de museo es a través de medios mecánicos, que suponen la instalación de un nuevo sistema del que ahora no se dispone (puesto que sólo se produce mediante ventilación natural por apertura manual de ventanas), y que supondrá un consumo energético nuevo. Debe valorarse mediante simulaciones previas, la adecuación de los sistemas y la instalación de sistemas de recuperación de calor que den lugar a un bajo consumo energético, asegurándose altos estándares de calidad del aire.
