# ESTUDIO GEOFÍSICO MEDIANTE GEO-RADAR 3D MULTIFRECUENCIA, PARA COMPLEMENTAR LOS TRABAJOS GEOLÓGICO/GEOTÉCNICOS PARA INVESTIGAR LAS PATOLOGÍAS EN LA PISCINA DEL MUNICIO DE PERALTA, NAVARRA

## Ayuntamiento de Peralta

Madrid, 28de julio de 2021

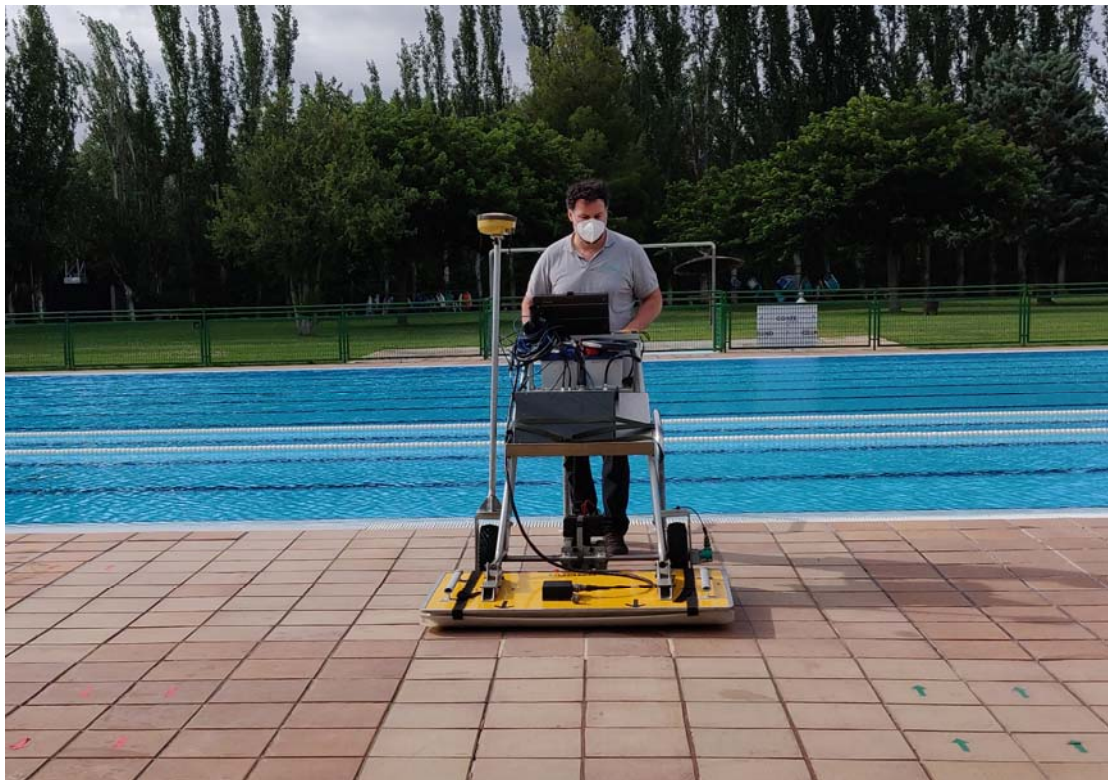
Para estos trabajos se ha utilizado una antena geo-radar 3D multifrecuencia de 12 canales montada en un carro que permite su desplazamiento de forma manual (ver **Figura 2**). Para la referenciación de los datos de geo-radar se ha utilizado un receptor GPS-RTK con precisión centimétrica.

**Figura 2.** Detalle del equipo de geo-radar 3D con la antena de 12 canales montada en un carro manual. En la imagen se observa también el receptor GPS montado sobre un jalón.

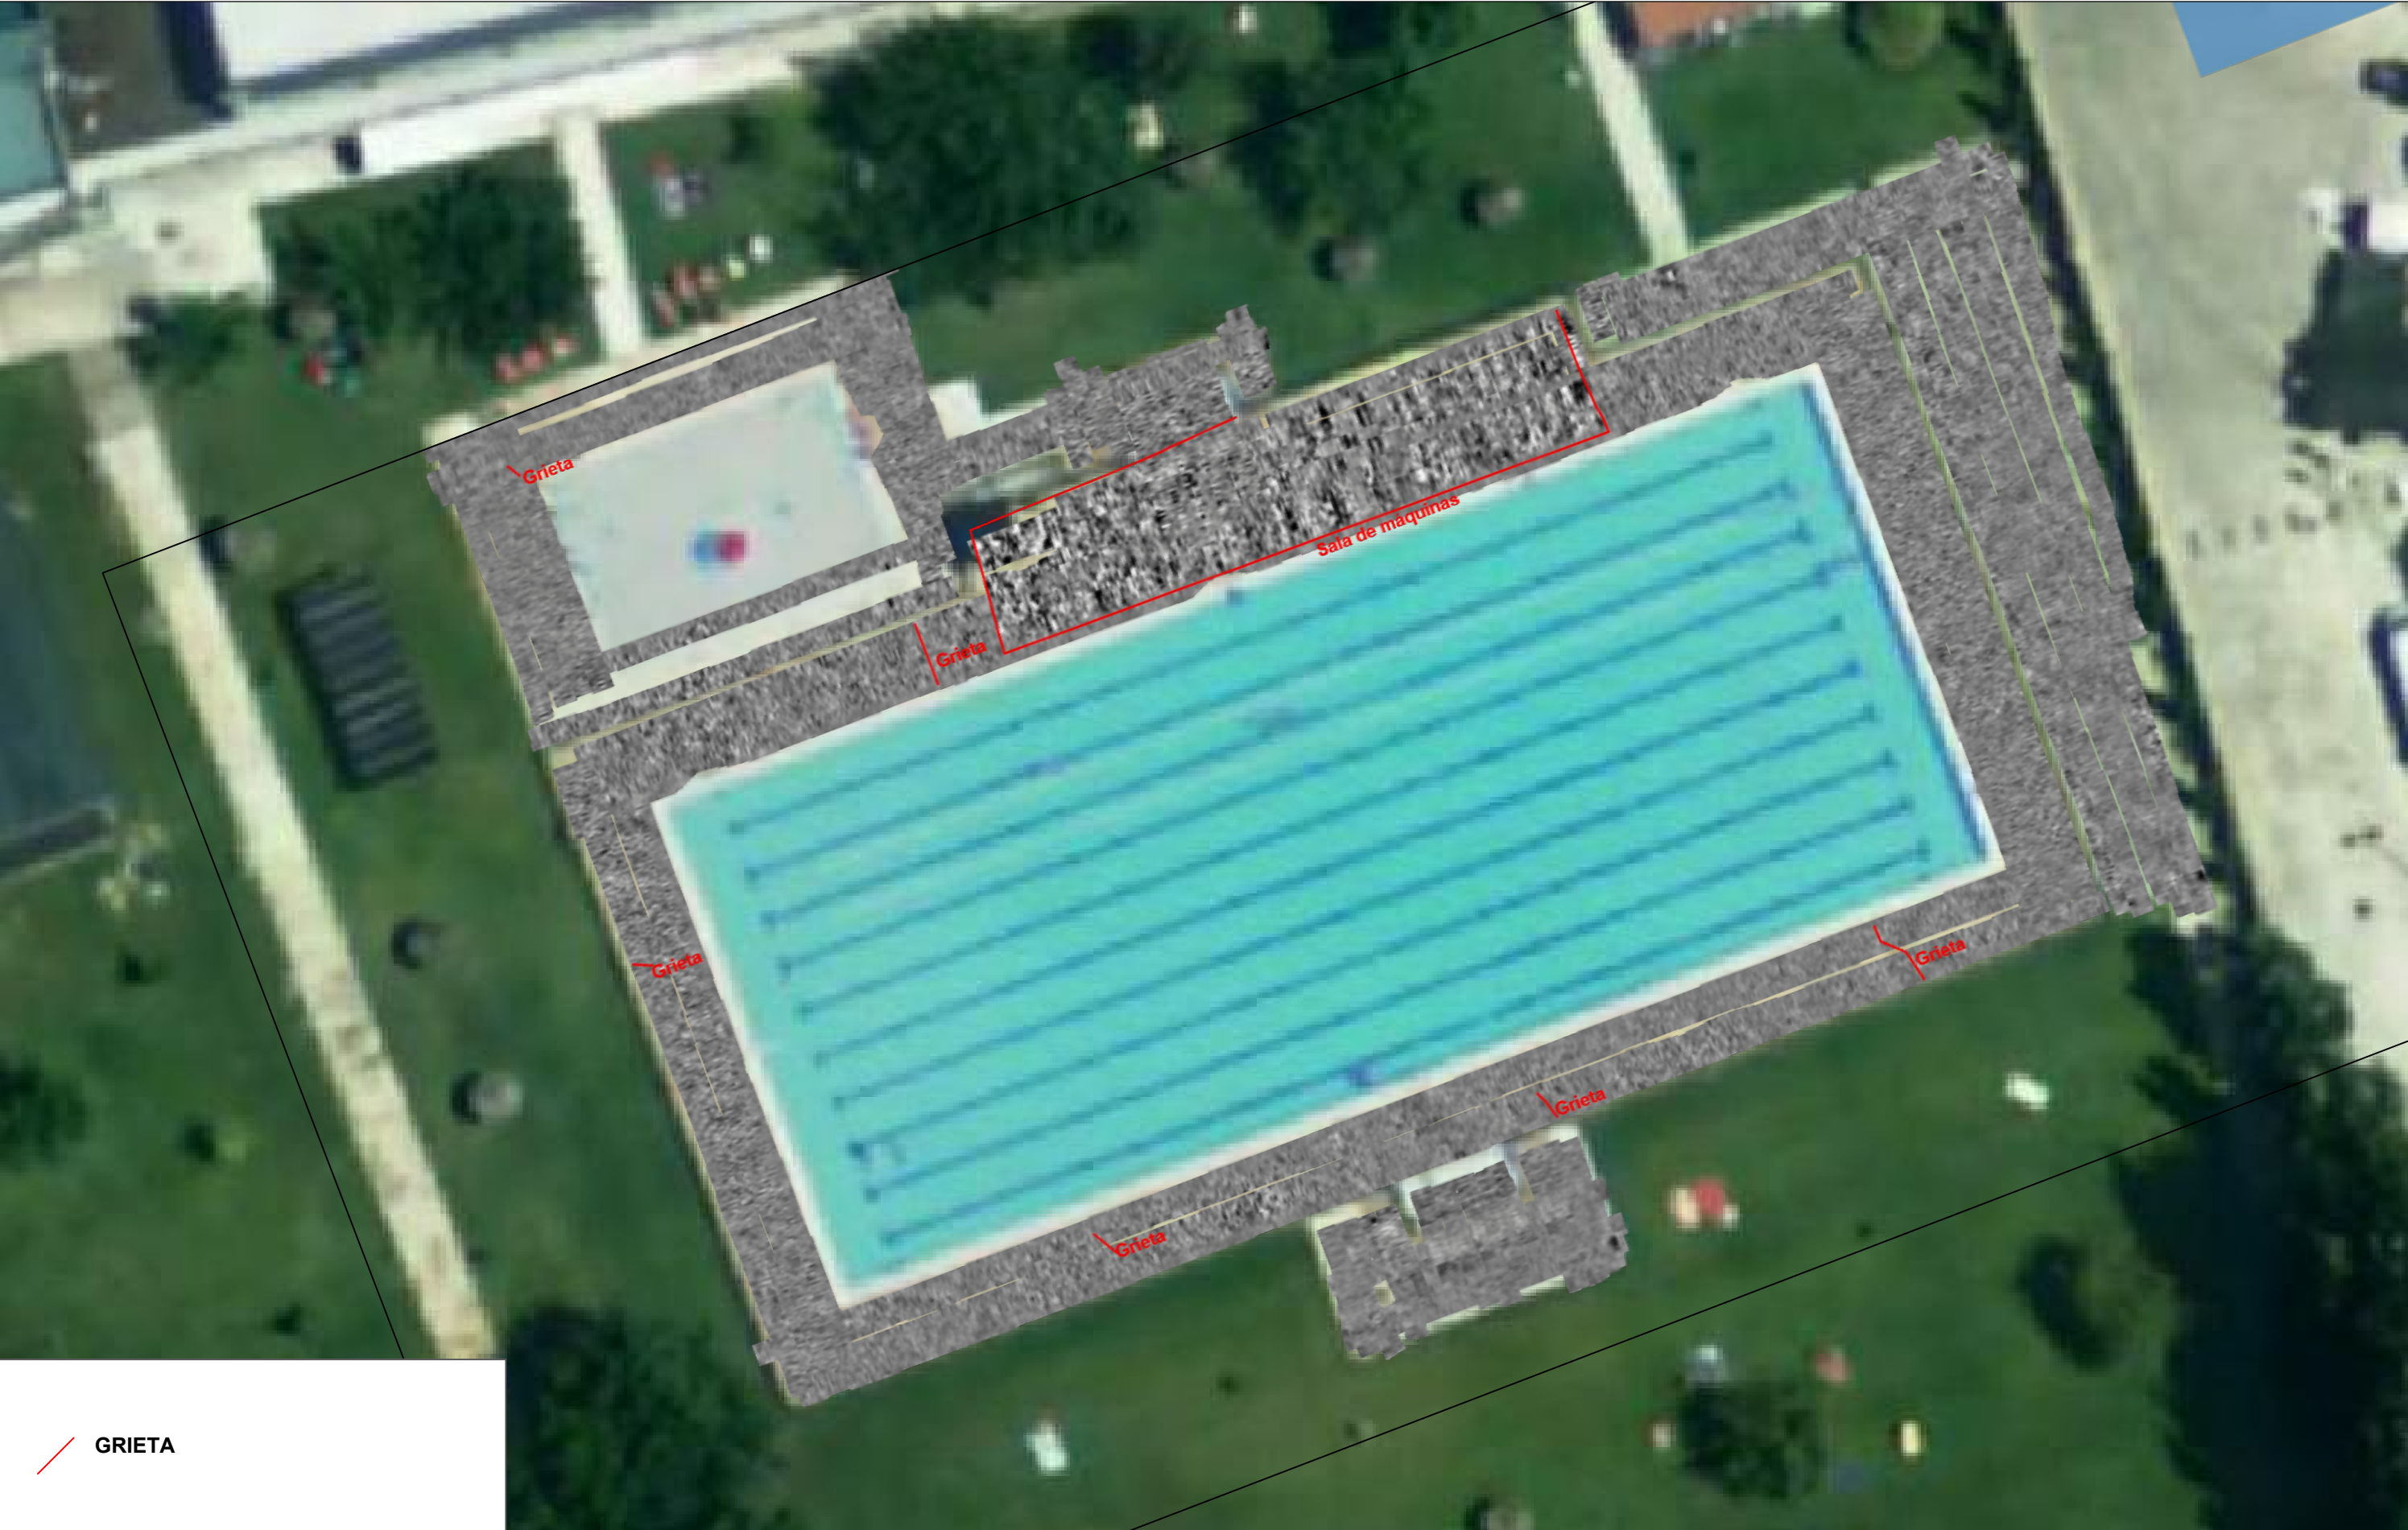
En el plano de anomalías del anexo B, se han marcado mediante líneas de color roja la ubicación de varias grietas identificadas en la capa de hormigón. En este plano únicamente se han marcado aquellas grietas que parecen atravesar completamente la capa de hormigón.

4. En general el estado interno de la losa de hormigón es bueno, habiéndose detectado únicamente 6 grietas que atraviesan completamente la losa de hormigón y su armadura (ver plano de anomalías Anexo B).
