# Vías Pecuarias de Navarra

## 1. MEMORIA

Definición de los trabajos a realizar en el Tajo nº2 para la adecuación para usos compatibles y complementarios de la Cañada Real de los Roncaleses en los términos municipales de Gallués, Navascués, Romanzado, Yesa y Cáseda.

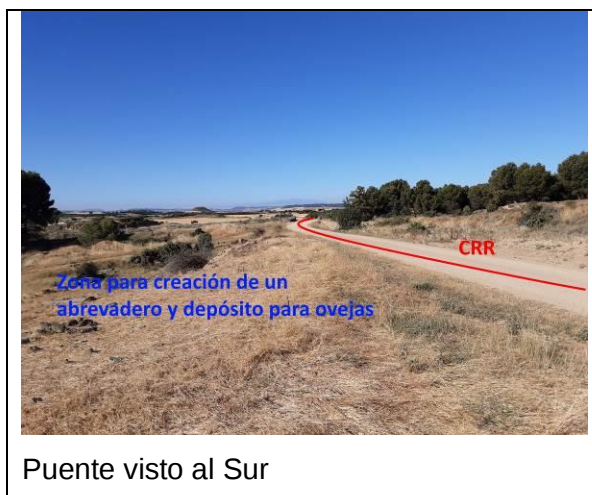
Justo después de cruzar el canal de la Bardena, a la altura de un área de esparcimiento con mesas y asientos, se deberá crear un punto de agua para que cuando el ganado regresa en septiembre hacia los pastos de la Bardena pueda beber debidamente, evitando asimismo posibles caídas en el canal comentado en el punto anterior.

**Descripción:** Es necesario crear un punto de agua para que pueda abrevar el ganado.

Puente visto al Sur

**Descripción:** Instalación de 2 depósitos prefabricados de hormigón de 20m<sup>3</sup> cada uno, que abastezcan un abrevadero para el ganado ovino.

**Mediciones:** 1 ud - NZ3IFT06-1 - Abrevadero de hormigón prefabricado de 20 m de longitud y capacidad de 4.000 litros

03.1.- Construcción de depósito de hormigón prefabricado capacidad de 40 m3

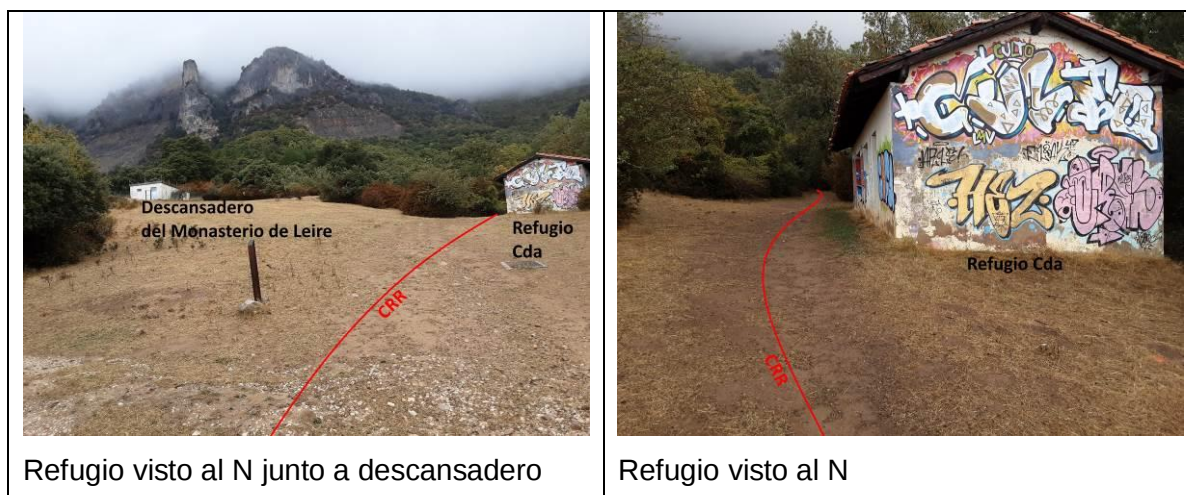
A la altura del Descansadero del Monasterio de Leire existe en la cañada un refugio para los pastores trashumantes que en la actualidad se encuentra muy deteriorado (sin puertas ni ventanas, paredes deterioradas sin pintar y parte del tejado semidestruido), que necesita ser rehabilitado.

**Descripción:** Es necesario reponer puertas y ventanas, pintar paredes y restaurar el tejado.

**Descripción:** Reponer 2 puerta, 3 ventanas, pintar paredes y restaurar el tejado.

- 5 h - LIMPIEZ - Limpieza y desescombro
- 54 m2 - RETEJA - Retejado
- 100 m2 - PINT.INT - Pintado interior
- 70 m2 - PINT.EXT - Pintado exterior
- 3 ud - VENTANA - Ventana PVC medidas 110 x 85 cm
- 1 Pa - PROTECC - Protecciones de ventanas mediante chapa
- 1 ud - PUERTA-1 - Puerta de chapa lisa 85x200cm
- 1 ud - PUERTA-2 - Puerta de chapa lisa 145x200cm

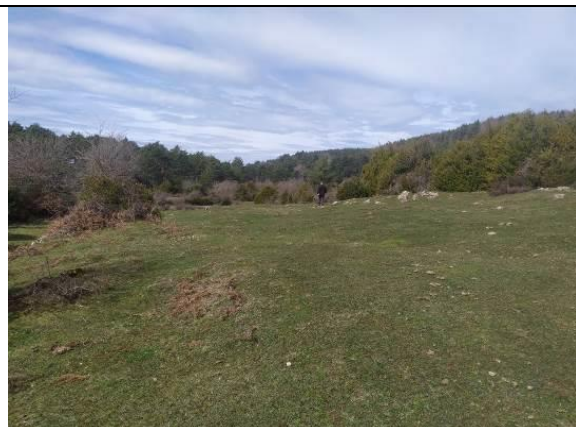
**Descripción:** Es necesario crear un punto de agua para que pueda abreviar el ganado.

Posible ubicación del punto de agua

**Descripción:** Instalación de un depósito prefabricado de hormigón de 100 m<sup>3</sup>, previa captación de agua, que abastezca un abrevadero para el ganado ovino. **La toma de agua se ejecutará aguas abajo del actual abrevadero, se empleará el agua sobrante del mismo.**

**Mediciones:** 1 ud - NZ3IFT04E03-2 - Captación y conducciones  
1 ud - NZ3IFT06-1 - Abrevadero de hormigón prefabricado de 20 m de longitud y capacidad de 4.000 litros  
03.2.- Construcción de depósito de hormigón prefabricado capacidad de 100 m<sup>3</sup>

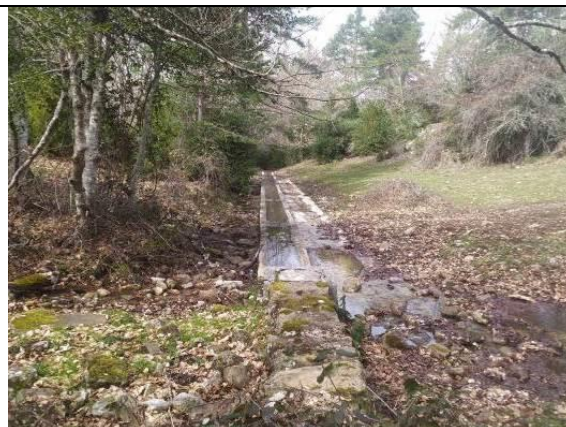
En el paraje de “Fuentes Negras” existen a unos 400 m al sureste de la cañada varios manantiales, por lo que resulta posible crear un punto de agua, de manera que se deberá realizar en primer lugar la captación del agua en la zona de los manantiales y luego colocar una conducción enterrada para llevar el agua hasta las inmediaciones de la cañada, lugar donde se instalará un depósito de hormigón prefabricado con una capacidad total de 100 m<sup>3</sup> desde el que finalmente se lleve el agua a un abrevadero para ganado ovino que se instalará en el interior de la cañada.

Punto captación de agua

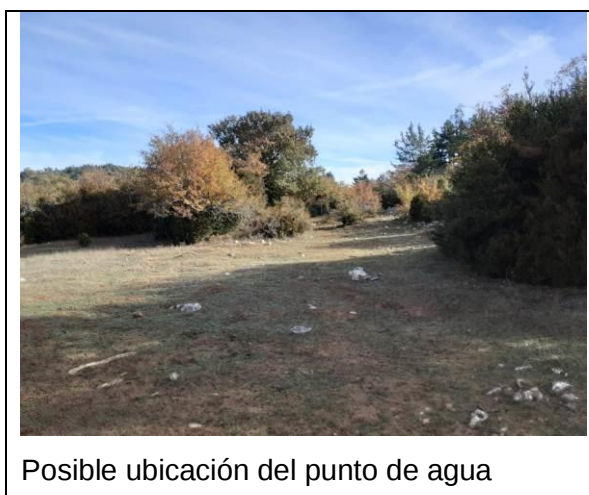
Justo después de cruzar el Portillo de Ollate, al oeste de la cañada, existe en la actualidad una balsa que recoge las aguas de lluvia de la zona y un abrevadero para el ganado vacuno, corto y profundo, que pertenecen al Ayuntamiento de Navascués para abrevar al ganado vacuno de los ganaderos que arriendan los pastos comunales del municipio, de manera que en la actualidad dicho abrevadero no da de sí para abrevar también al ganado ovino trashumante. Sin embargo, como en los meses de invierno y primavera se llena la balsa existente, resulta que hay agua sobrante para crear otro punto de agua consistente en la instalación de un nuevo abrevadero para el ganado ovino, más largo y menos profundo.

**Descripción:** Es necesario crear un punto de agua para que pueda abreviar el ganado.

**Descripción:** Construcción de un abrevadero de 20 m de longitud y capacidad de 4.000 litros y traída desde balsa.

**Mediciones:** 1 ud - NZ3IFT06-1 - Abrevadero de hormigón prefabricado

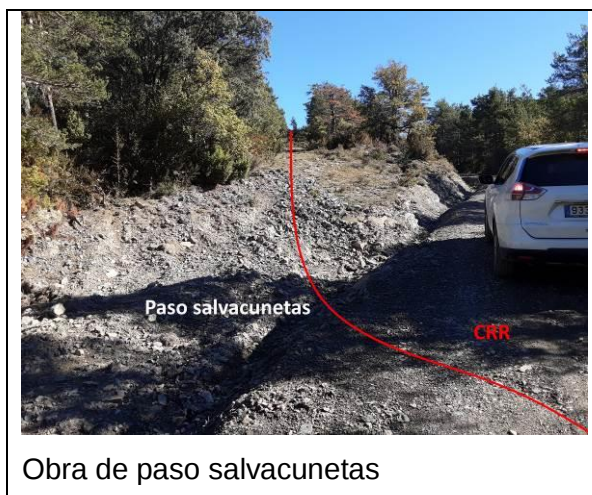
Punto donde la cañada abandona la pista forestal para adentrarse por un cortafuegos, la cuneta y el talud de dicha pista dificultan el paso del ganado, por lo que sería necesario colocar un paso salvacunetas con tubos de hormigón de 0,60 m de diámetro.

**Descripción:** La cañada abandona la pista forestal para adentrarse por un cortafuegos, de manera que la cuneta y el talud de dicha pista dificultan el paso del ganado, por lo que sería necesario colocar un paso salvacunetas con tubos de hormigón de 0,60 m de diámetro.

**Descripción:** Construcción paso salvacunetas de 60 cm y 5 m de longitud.

**Mediciones:** 5 m - NZ3IFO11 - Construc. caño hormigón d= 60cm, mal acceso, franco- tránsito

2 ud - NZ3IFO28 - Embocadura caño sencillo 0,6m diámetro ter. tipo. franco-tránsito
