# Informe Geológico-Geotécnico

| Informe Geológico-Geotécnico. | |
| Obra: 30002 | RESIDENCIA DE MAYORES ONCINEDA, ESTELLA (NAVARRA) |
| Fecha de emisión: 23 de noviembre de 2022 | |

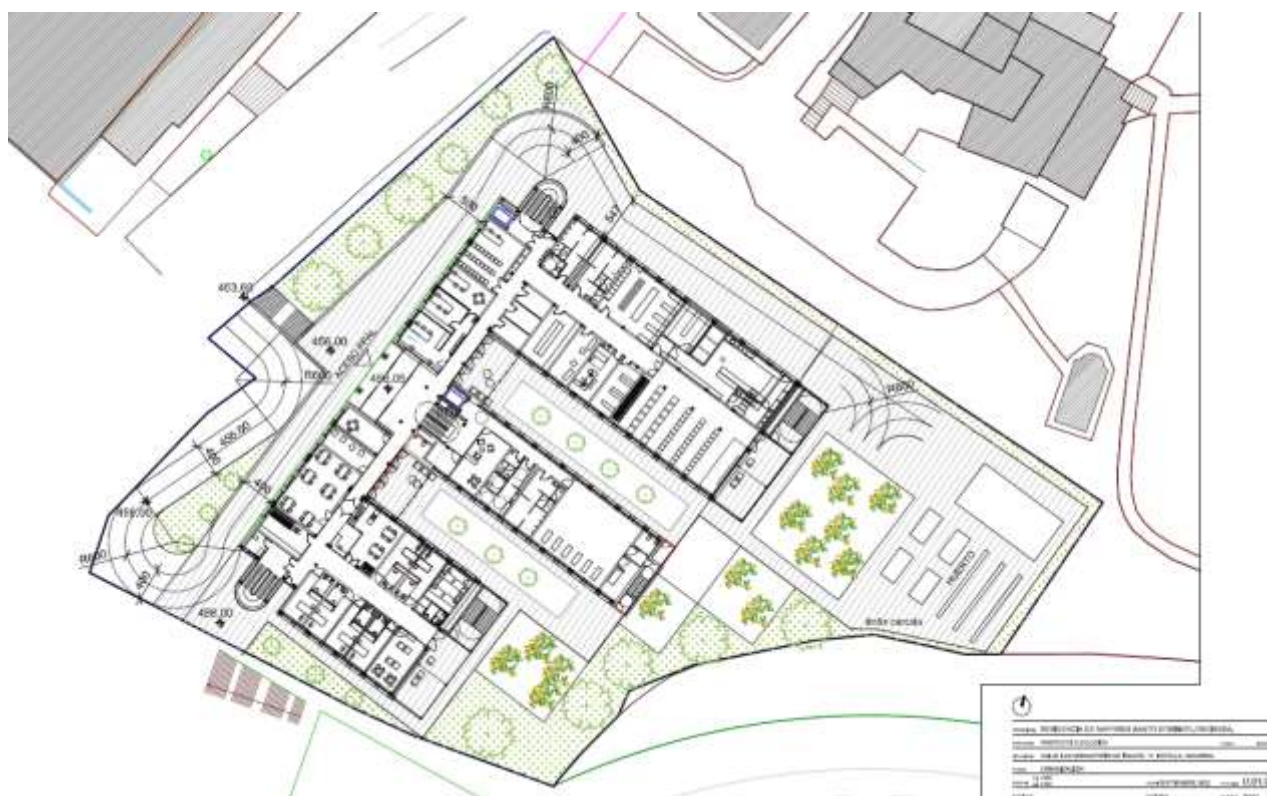
Ilustración 3: Área de nuevos accesos con la construcción de muros.

- Modificación de accesos con la creación de una nueva rampa en la zona delantera del edificio (lado oeste de la parcela). Para ello se realizarán dos nuevos muros con alturas variables entre los 3-4 y 6-7 metros de altura.
- Ampliación del actual edificio con la realización de anexos a las edificaciones actuales que se desarrollarán planta baja más tres alturas y realización de nueva cimentación en el módulo central del edificio

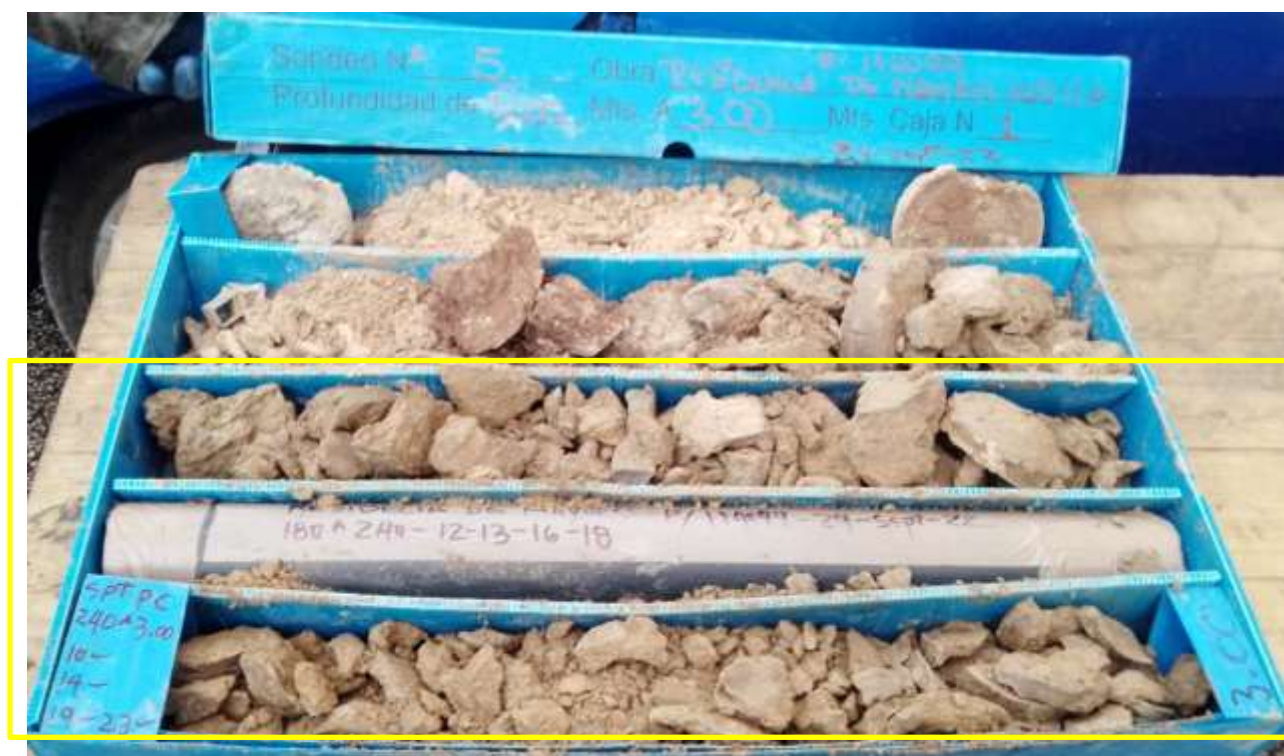
Ilustración 7: Aspecto de las arcillas del tramo de alteración en testigo de sondeo.

Su comportamiento geotécnico se ha evaluado mediante ensayos de penetración dinámica (DPSH, SPT).

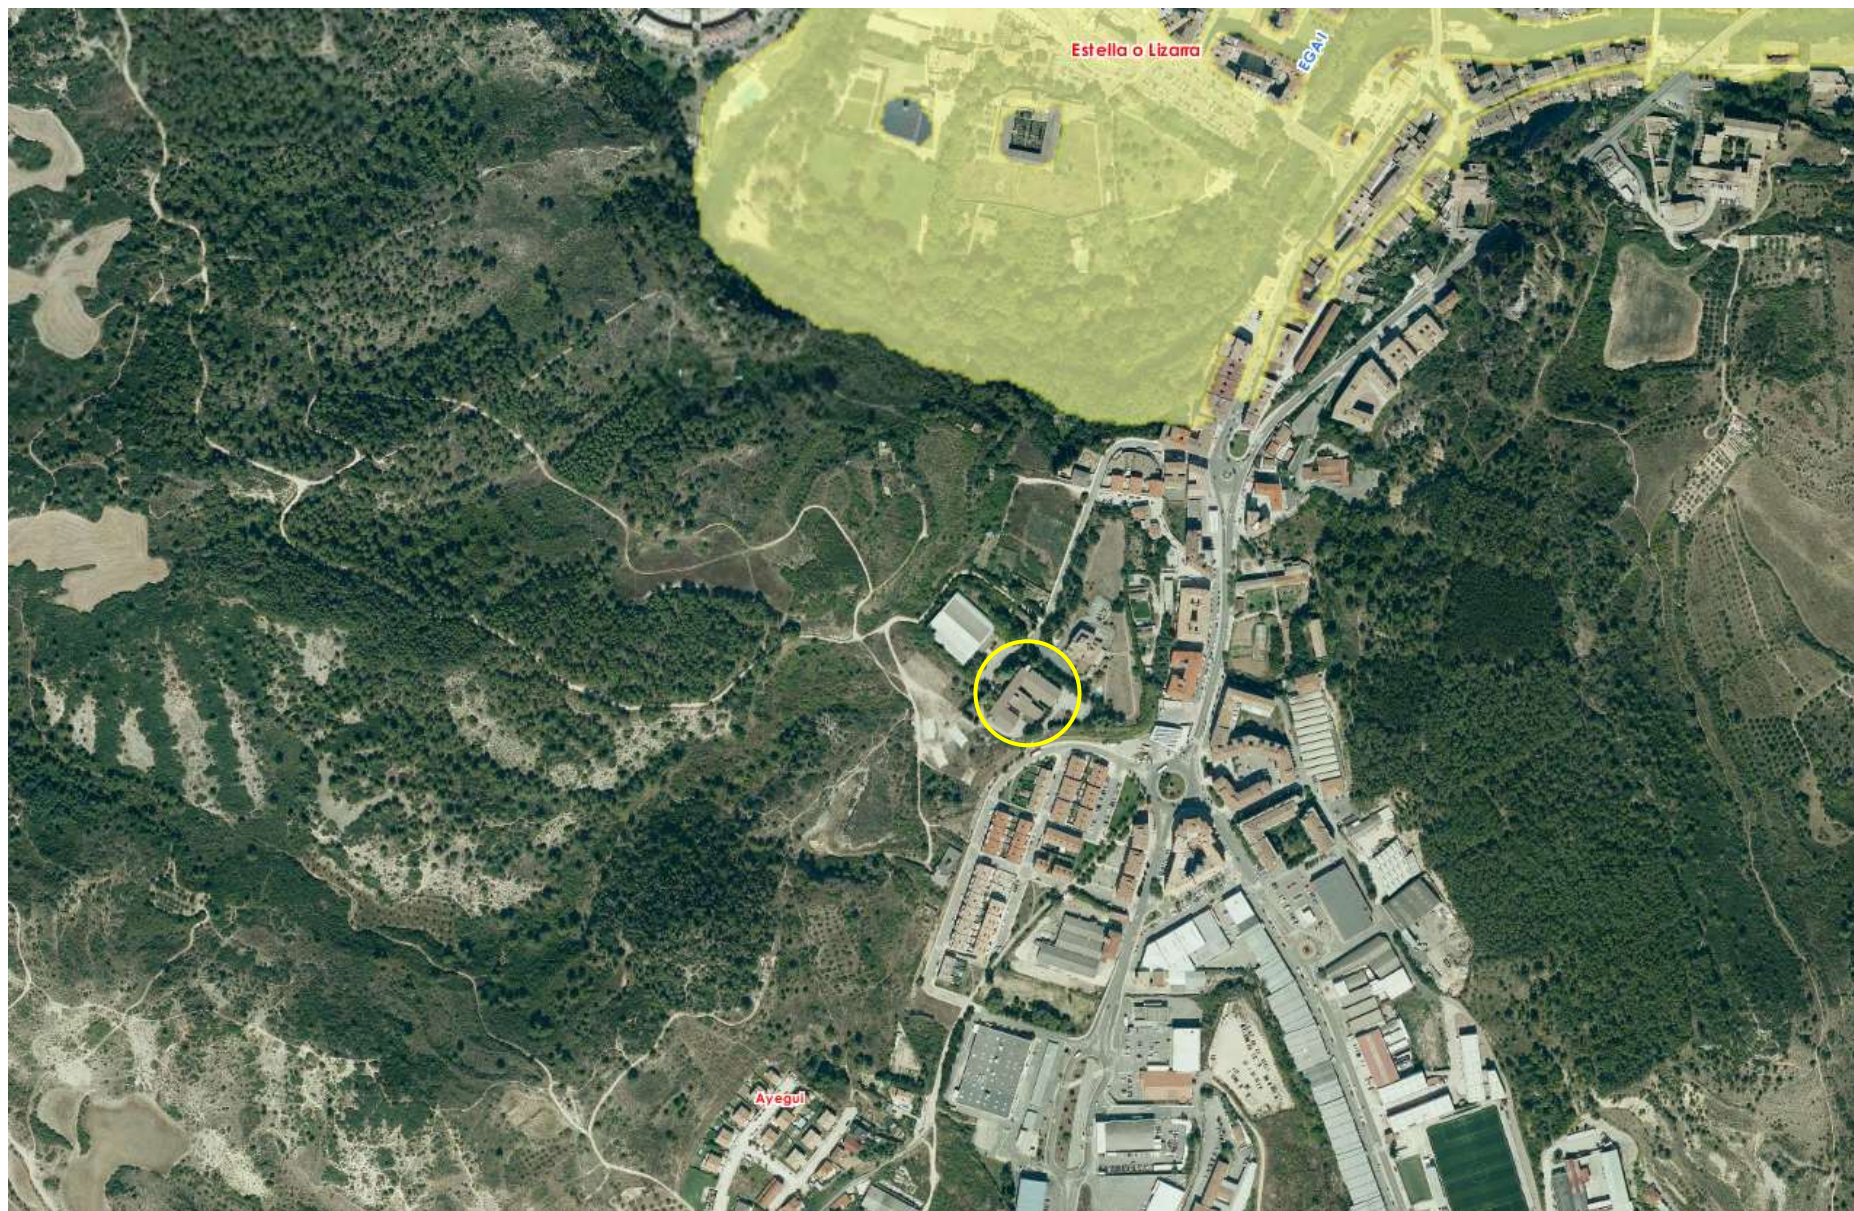
Mapa de zonas inundables para un período de retorno de 500 años. La parcela de estudio se encuentra fuera de la zona de las zonas de riesgo delimitadas.  
Fuente: Confederación Hidrográfica del Ebro (<http://iber.chebro.es/geoportal/>).

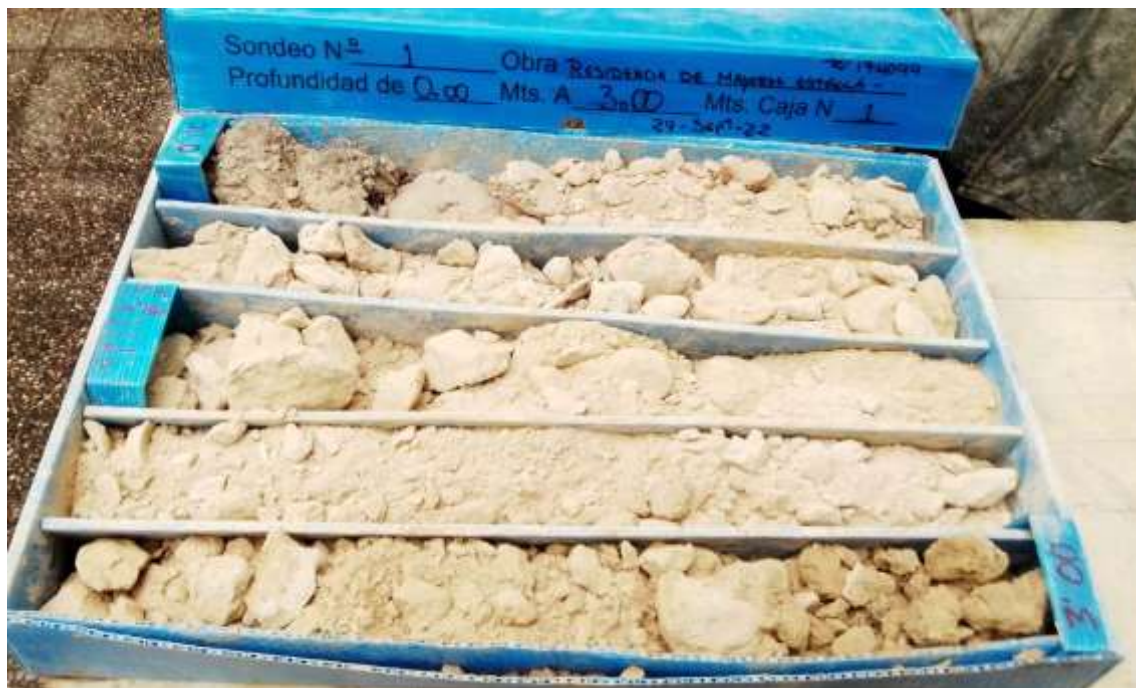
Sondeo 1, de 0 a 3 m.

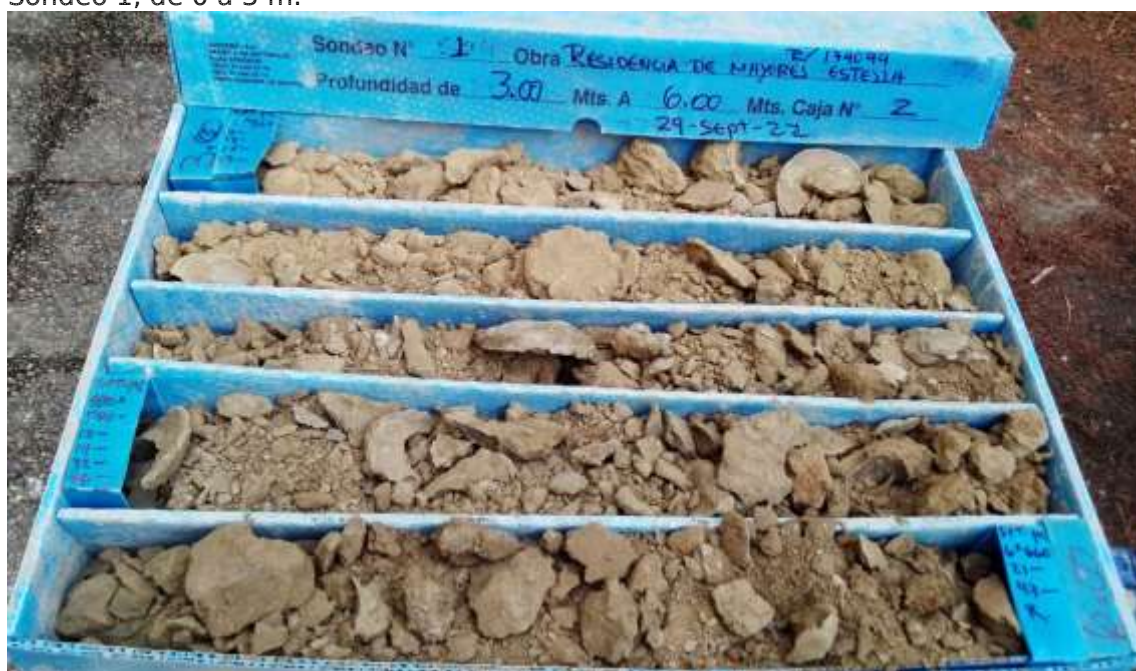
Sondeo 1, de 3 a 6 m.

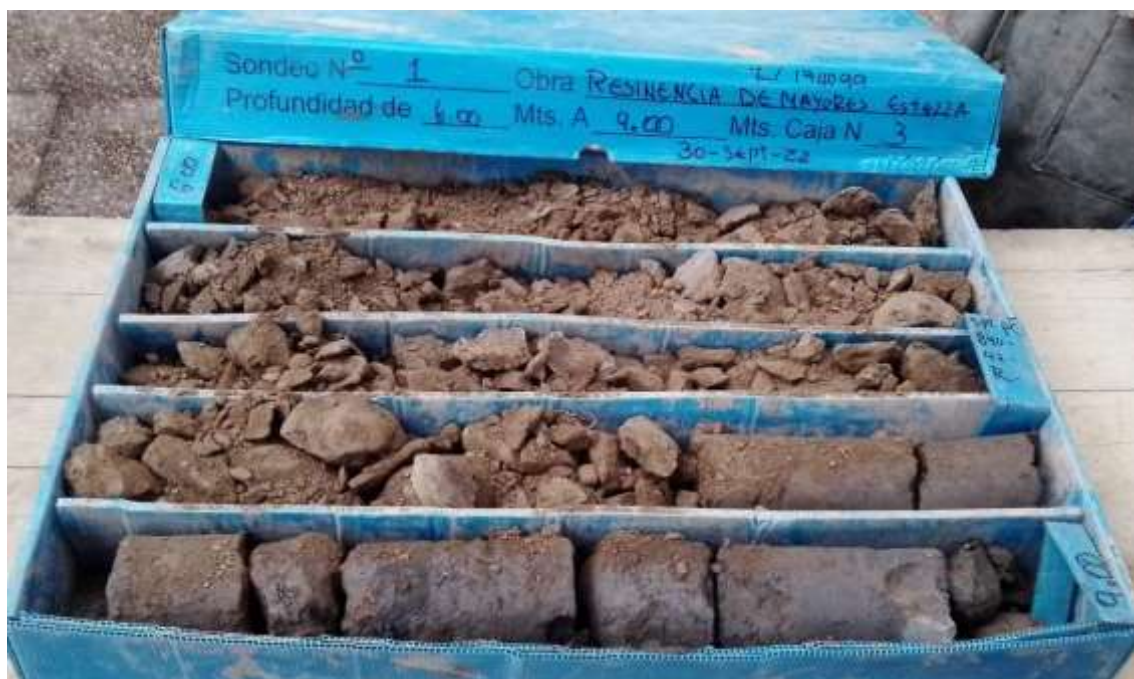
Sondeo 1, de 6 a 9 m.

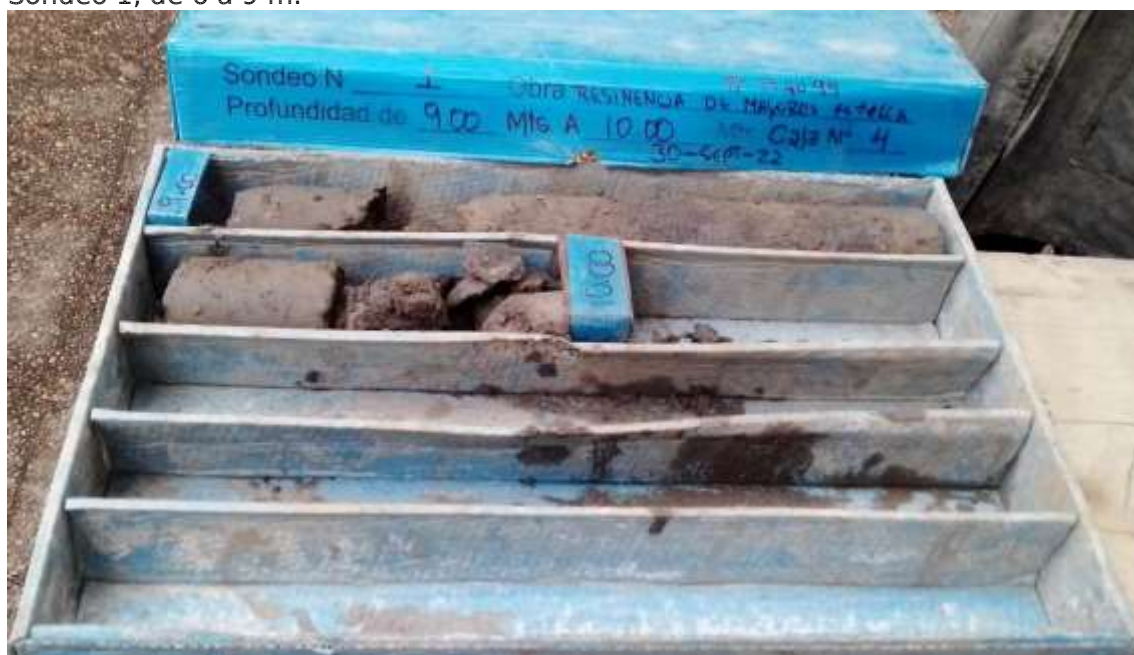
Sondeo 1, de 9 a 12 m.

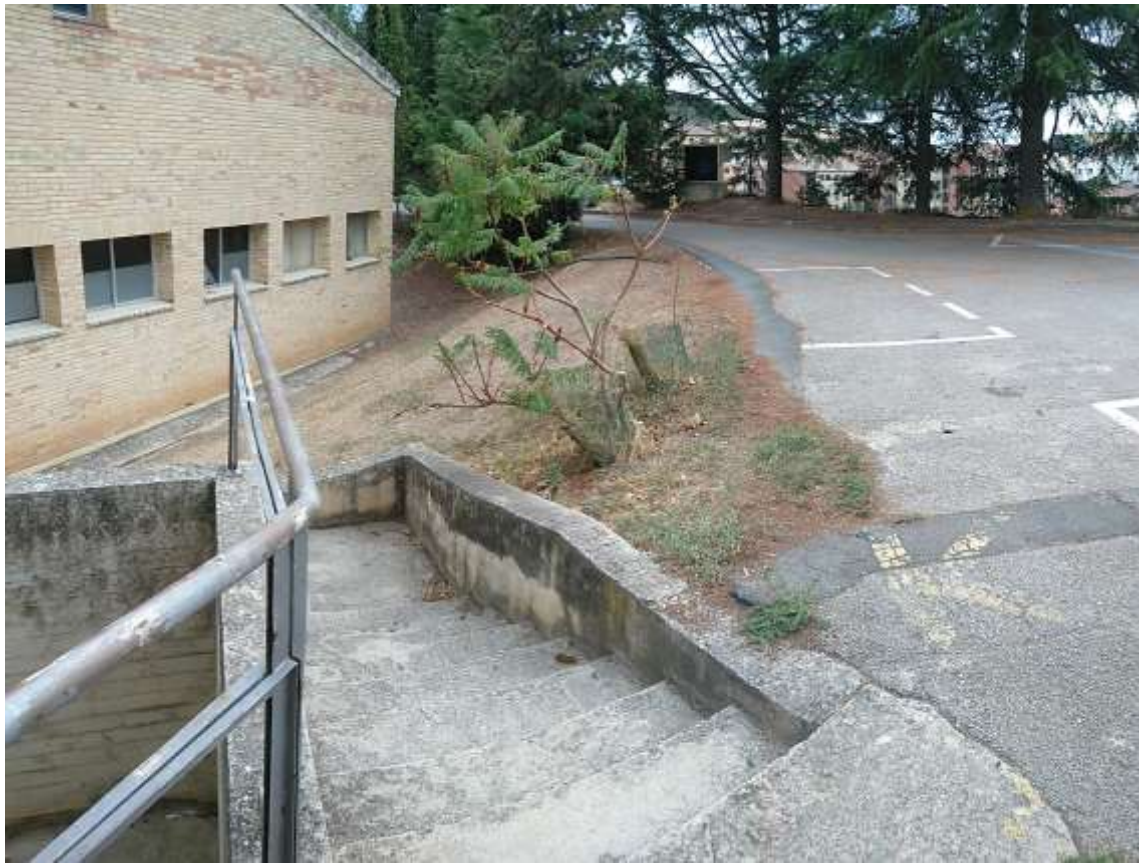
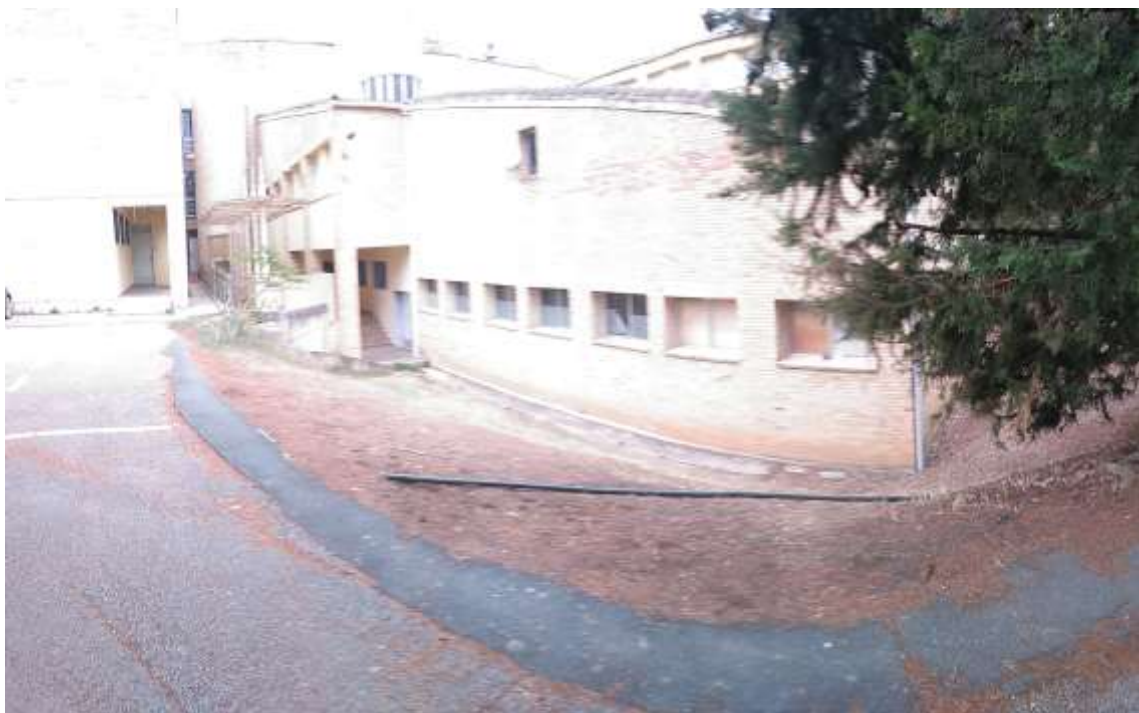
Zona de acceso al DPSH 3, donde no se puede acceder con la maquinaria. Se observa la diferencia de cota entre los viales circundantes, donde se realizaron los sondeos y DPSH y el suelo de planta baja, de unos 2,5 metros.

Sobre campo, no se puede acceder a las zonas de pasillos entre los diferentes módulos del edificio. Esto obliga a mover alguno de los sondeos previstos en dichos pasillos a los viales perimetrales. Además y por el mismo motivo, no se realizó el DPSH 3.

Los trabajos se han realizado a la cota de viales que rodean el edificio por los lados sur, este y norte y que se encuentran elevados unos 2 – 2,5 metros con respecto al suelo de la planta baja del edificio, que se encuentra excavado.

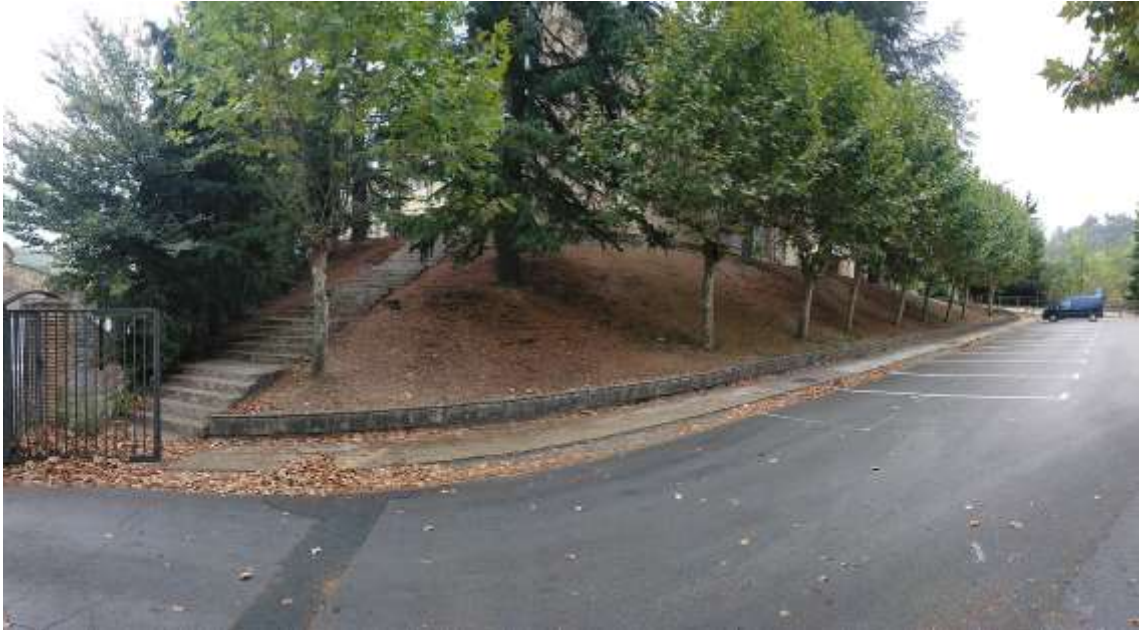
Zona delantera donde se proyectan los muros, con una altura que varía entre aproximadamente los 3 y 7 metros de altura.

En la zona oeste (acceso principal) del edificio se proyecta la remodelación de las escaleras y construcción de una rampa de acceso, para lo que se proyecta la realización de unos muros de contención con alturas variables entre los 3 – 4 y los 6 – 7 metros de altura.
