**Yesa (Navarra)**  
**Monasterio San Salvador de Leyre**

**Mejora de la eficiencia energética y reducción**  
**de emisiones GEI**  
**Instalación fotovoltaica**

**Anexo 4. Estudio geotécnico**

## ***ESTUDIO GEOTÉCNICO***

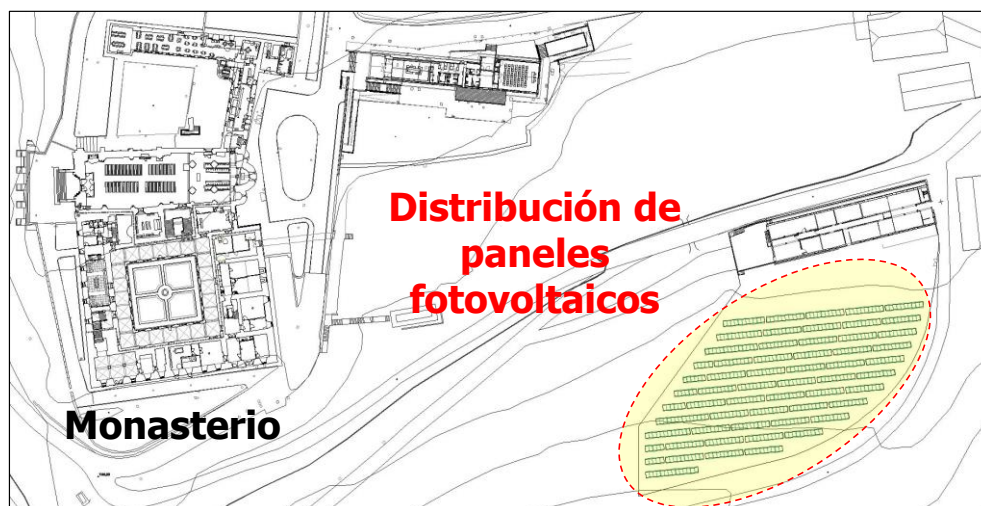
Los módulos fotovoltaicos se situarán en una zona de ladera de pendiente moderada (con un valor medio del orden del 10%), entre las cotas 735 y 745, estando actualmente vegetada parcialmente con arbustos y árboles de porte medio.

Figura 2. Esquema de distribución de los módulos fotovoltaicos.

Para la instalación de los paneles fotovoltaicos, se valoran dos sistemas de cimentación, bien mediante losas de hormigón apoyadas de forma superficial en el terreno o bien mediante un sistema de cimentación hincado, que alcanza profundidades de hasta dos metros.

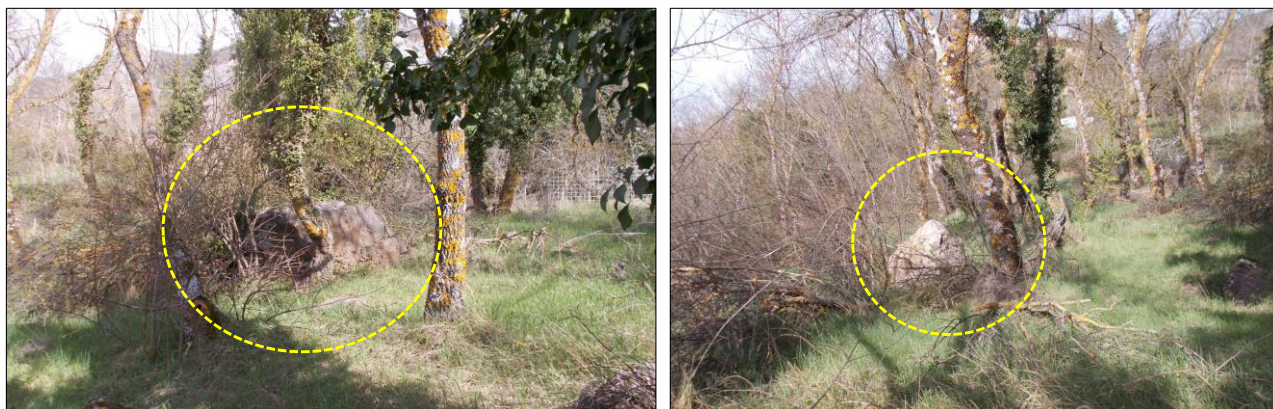
También contienen bloques de arenisca silícea de escala métrica, habiéndose encontrado estos en dos de las cuatro calicatas realizadas. Estos grandes bloques también pudieron observarse de forma aislada en la superficie de la zona de estudio.

Fotografías 1 y 2. Presencia de bloques en superficie, de tamaño métrico, en la zona occidental de la zona de estudio.

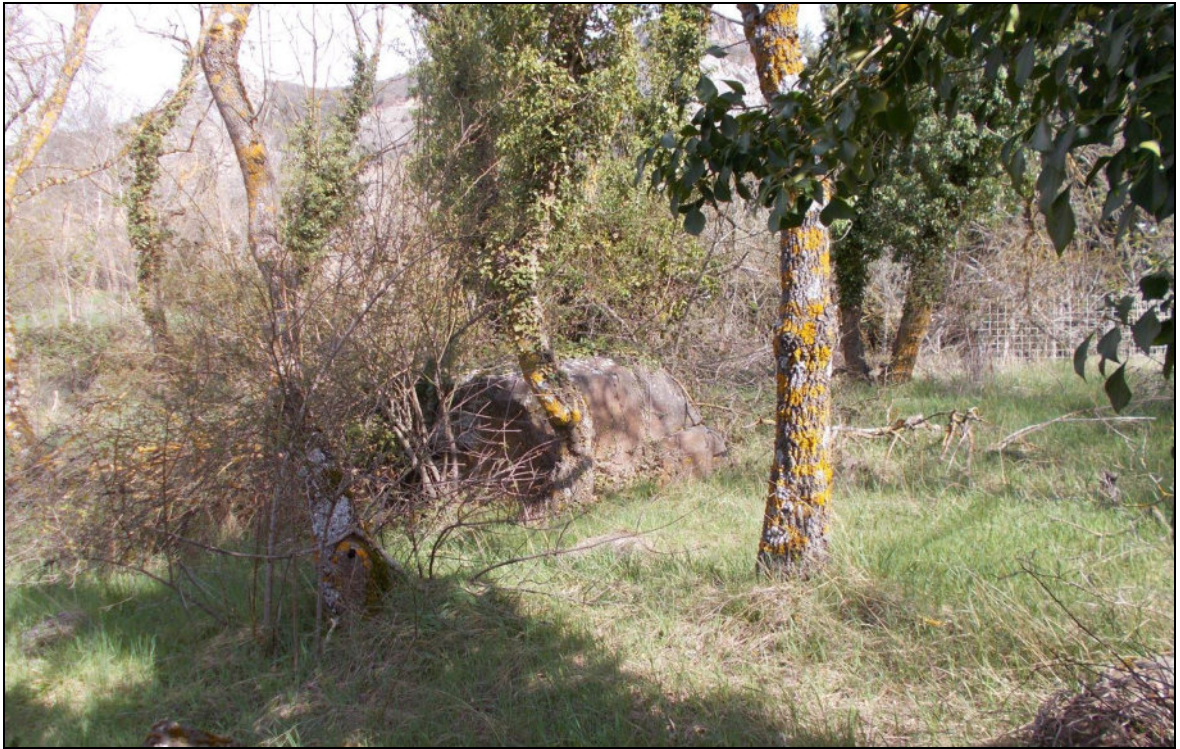
*Fotografía 5. Bloque de roca en la superficie de la zona de estudio.*

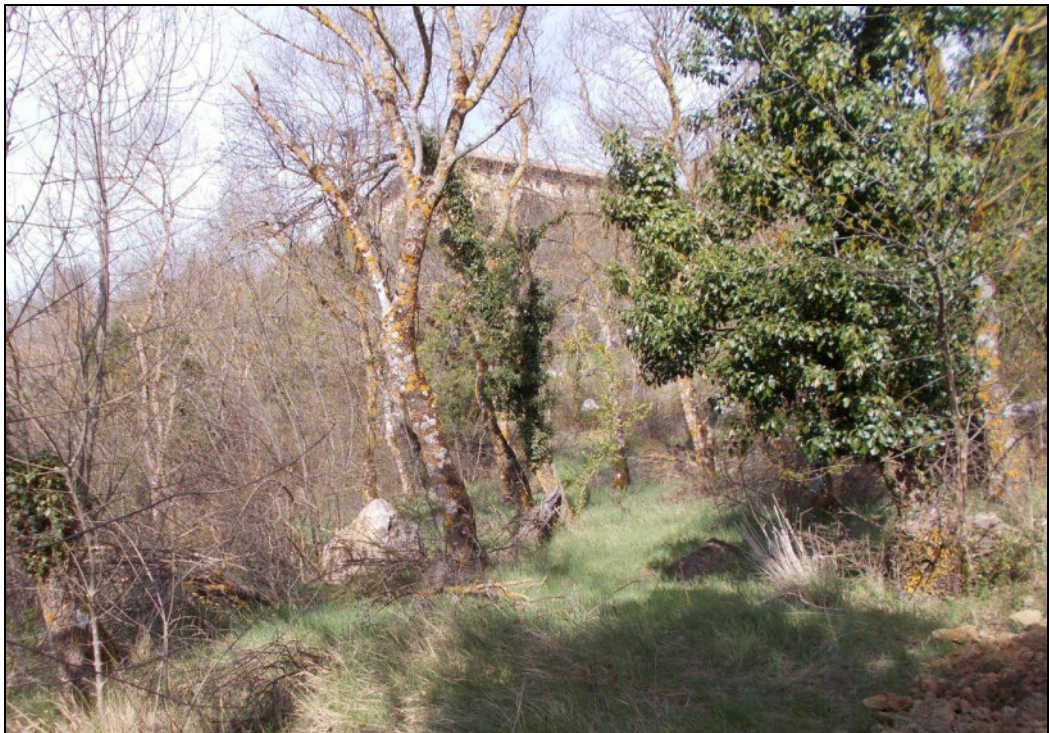
*Fotografía 6. Bloques de roca en la superficie de la zona de estudio.*
