## REPARACIÓN DE DAÑOS POR INUNDACIONES DE MAYO DE 2023 EN BERA

# Reparación de daños por inundaciones de mayo de 2023 de Bera

## MEMORIA

## 1| OBJETO DE ESTA MEMORIA

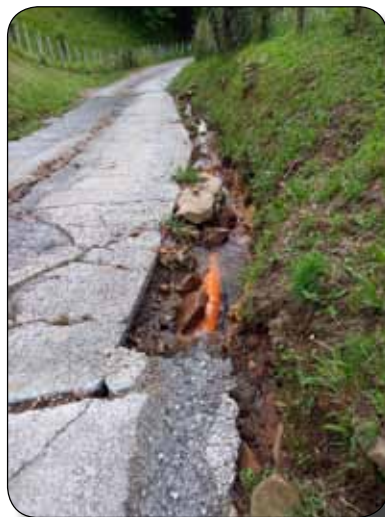
La fuerza de la corriente concentrada en este vial dañaron gravemente aguas arriba un tramo de 23,2 ml de cuneta en forma de media caña que vertía sus aguas a un paso de agua de PVC de 200 mm de diámetro provista de una arqueta de polietileno que las conduce a una regata cercana. Los arrastres han continuado por debajo de este punto hasta completar 62,2 metros lineales. Estos arrastres dejaron al descubierto una conducción de fecales que se dirige a un colector así como una conducción de luz y agua potable.

Peñaborda. Desmantelamiento de cuneta hormigonada

- Limpieza y revestimiento con hormigón de los tramos de cuneta deteriorada. En 23,2 ml en forma de media caña y en 39 ml más ampliando la calzada existente.

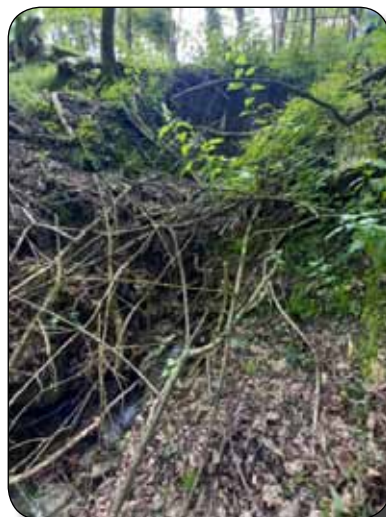
Otro de los viales del Barrio Suspelttiki sufrió dos desperfectos similares y próximos entre sí que tienen que ver con el mediocre estado de dos pasos de agua que recogen las aguas de dos pequeñas cuencas vertientes. Estas conducciones están compuestas por caños de hormigón en masa machihembrados que el paso del tiempo y la corriente asumida en mayo de 2023 ha acabado por fracturar.

En este momento se han ejecutado trabajos de reparación solamente en Suspelttiki 1. En este punto se recogen las aguas de las cunetas de dos tramos de caminos vecinales que se encuentran a cota más elevada pues confluyen en una arqueta y un paso de agua las traslada hacia la misma. Tras un corto recorrido alcanzan el vial donde se encuentra la conducción dañada. En este punto el vial es prácticamente llano. Su boca de aguas arriba apenas se apreciaba por depósitos de tierras y restos vegetales mientras que la inferior tenía varios caños, no menos de tres unidades, fracturados y con tierras sobre los mismos. El agujero generado tenía una profundidad de unos 5 m y el firme asfáltico estaba acusando fracturas en superficie por subsidencia del terraplén.

Suspelttiki 1. Restos de caños aguas abajo

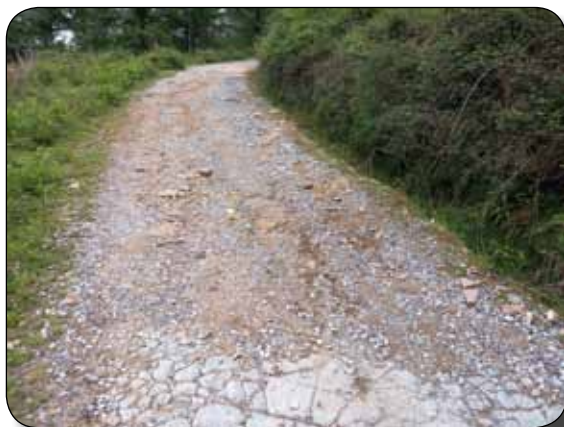
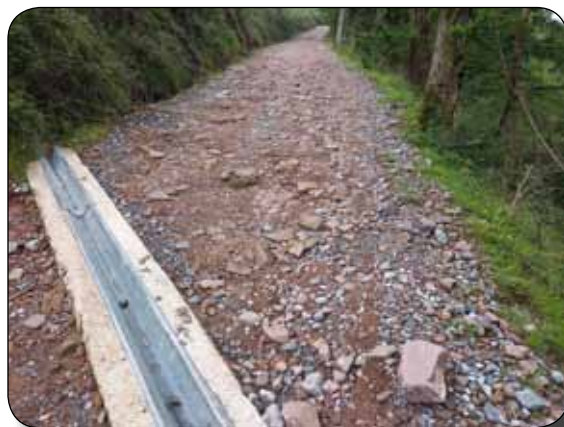
El cúmulo tormentoso de mayo de 2023 parece que estacionó sobre este macizo descargando un importante caudal de precipitaciones que han alterado la práctica totalidad de la vía no revestida. De los 11 tramos identificados tres de ellos muestran afectaciones parciales (Larun 6, 8 y 9). La fracción fina de la calzada prácticamente ha desaparecido y la presencia de regueros y bloques dificulta enormemente el tránsito.

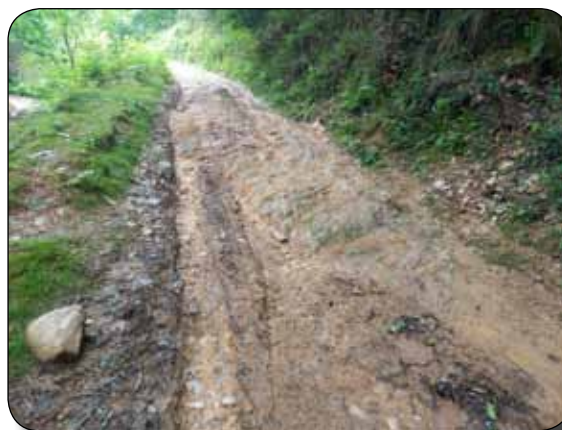
Como la pista Bordako Erreka carece de revestimiento y sólo dispone de drenajes superficiales para derivar la escorrentía superficial. A pesar de ello las fuertes precipitaciones han alterado notablemente su calzada del mismo modo al descrito en el apartado anterior.

- Repaso similar al descrito en Bordako Erreka.

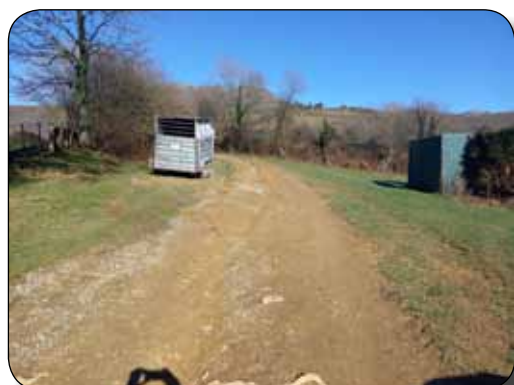
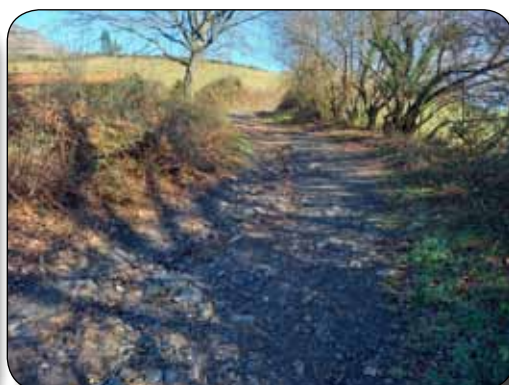
- 611021-4793147 m, código 22 (imagen izquierda). A lo largo de 120ml se han dibujado regueros.
- 610942-4793282 m, código 23 (imagen derecha). En 230 ml de longitud con alteración de la plataforma más severa que en el caso anterior en razón a su mayor pendiente.
- 610962-4793032, código 24. Foso de barrera canadiense con acumulación de materiales depositados por la escorrentía.

- Repaso en ambos tramos con retroexcavadora de ruedas para regularizar los materiales constituyentes de la calzada, redefinir los drenajes superficiales existentes y estabilizarla mediante pasadas de vibrocompactador hasta alcanzar el 100% del Ensayo Próctor Normal.
