MEMORIA TECNICA VALORADA DE

**INTERVENCION EN EL CASTILLO DE MONREAL**

**MONREAL (NAVARRA)**

**MEMORIA**

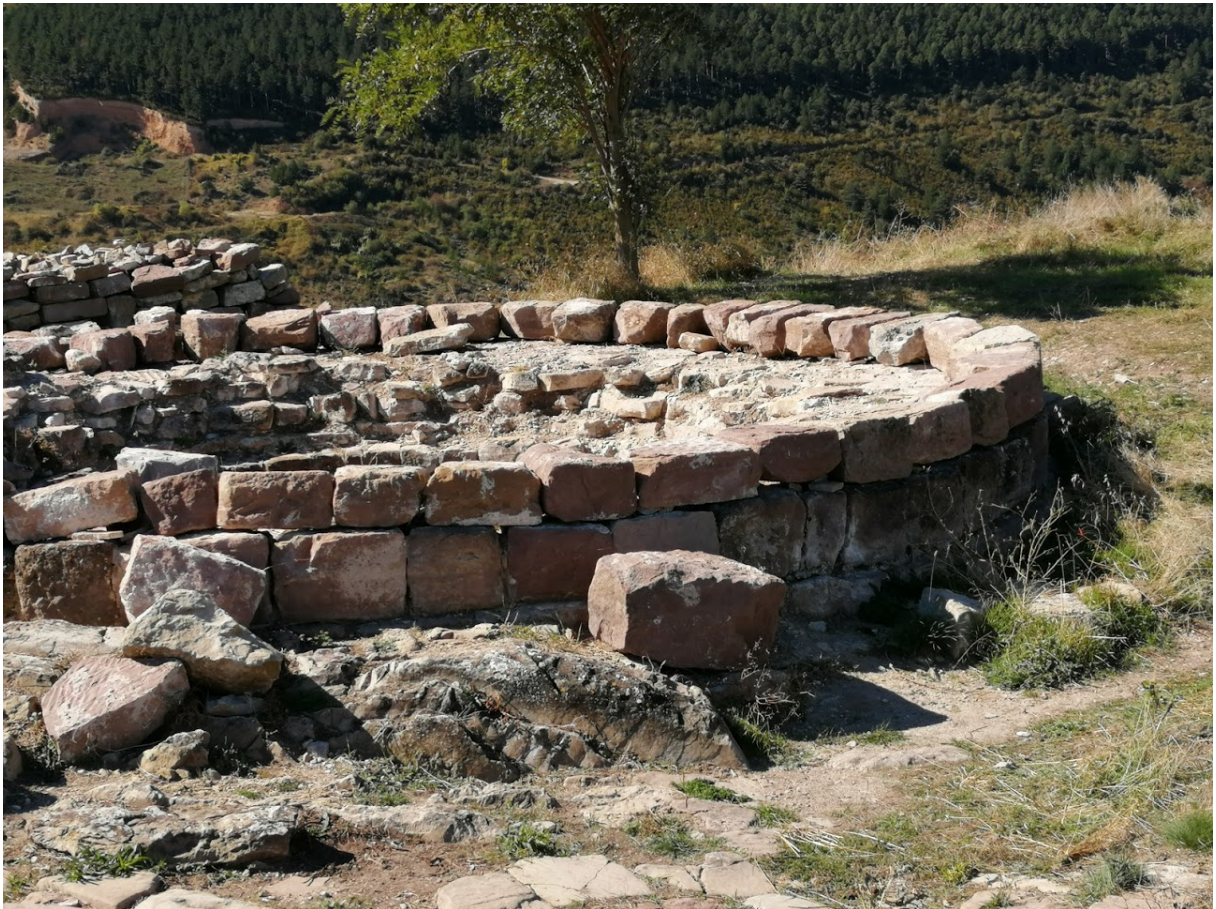
La torre, ubicada en el centro de la zona amesetada, tiene planta circular, y presenta un diámetro exterior de 7,18 m., 3,40 m. de diámetro interior y 1,20 m. aproximado de altura, compuesto por tres hiladas.

Imagen estado actual Torre de Homenaje del Castillo de Monreal

El espesor del muro, de 2,05 m., y el buen estado de conservación de su aparejo original han permitido reconstruir la técnica constructiva seguida en su edificación: un doble paramento con núcleo central de piedras irregulares sin trabajar y trabadas por mortero.

El paramento exterior está formado por sillares de piedra caliza de cuidada factura, correctamente aplantillados y de modo regular. Las características del paramento interior difieren notablemente, pues está realizado en sillarejo calizo, dispuesto en hiladas de menor altura, y guardando una apariencia regular. Los bloques de sección rectangular que lo conforman, de variado tamaño, ofrecen un acabado menos trabajado en las superficies vistas. La irregularidad del substrato rocoso donde se asienta la torre, muestra refuerzos con zarpas, mediante un escalonamiento de la base exterior progresiva, proporcionando una mayor estabilidad y solidez al muro que se erige sobre ellas. El interior de la torre se halla prácticamente vacío.

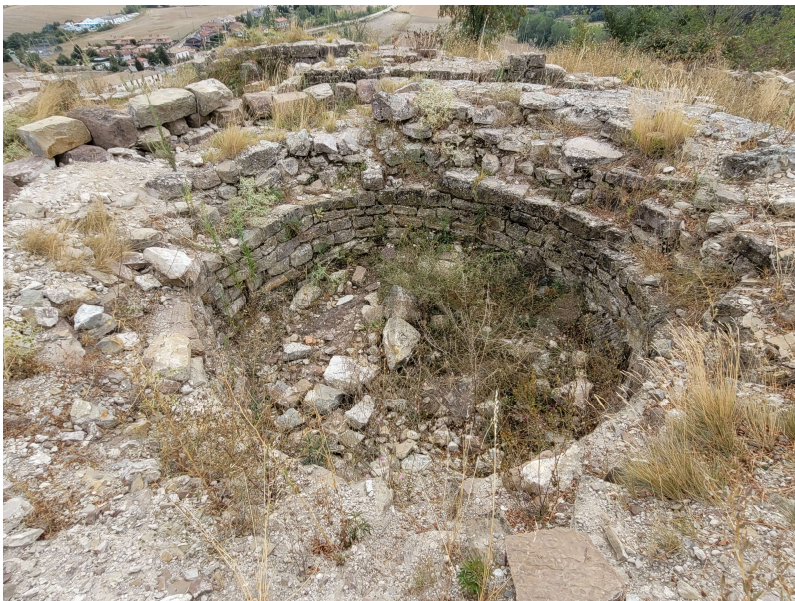
Imagen estado actual planta Torre de Homenaje

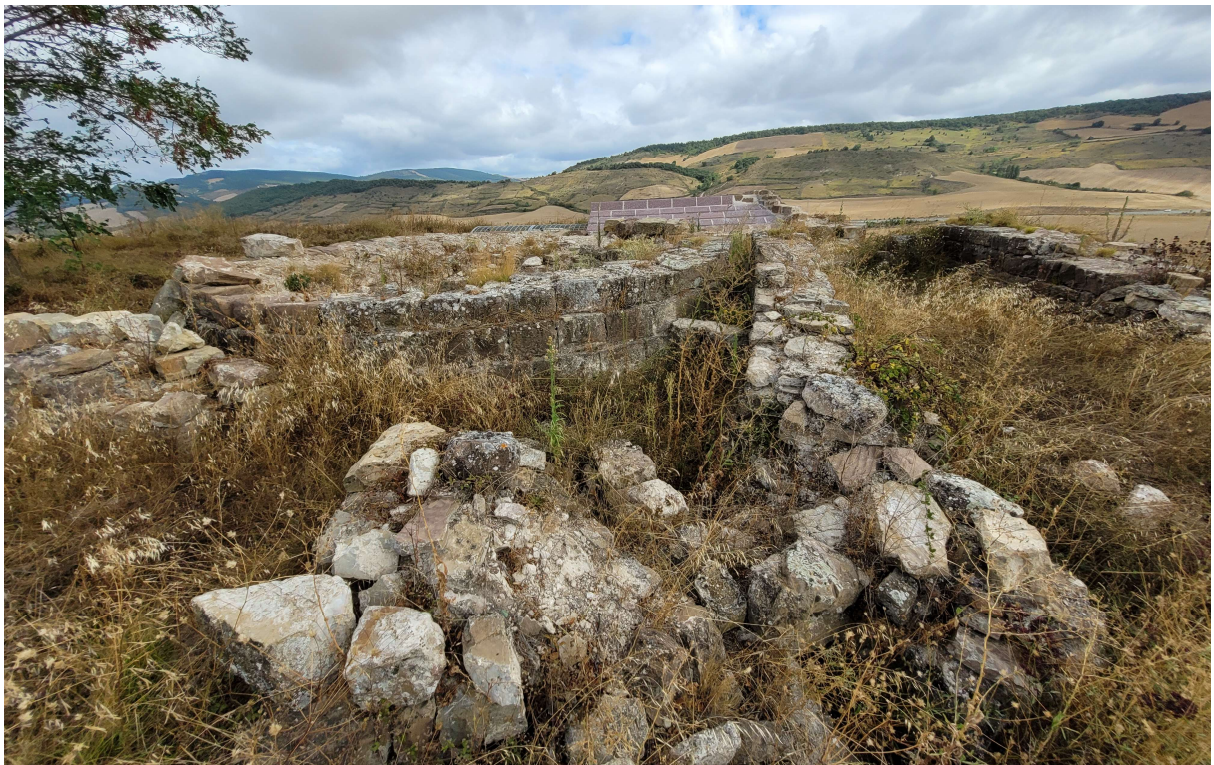
Son restos adyacentes a la torre de homenaje, y ubicados al Sur de ella. Según el campo de trabajo realizado por Navark, son tres estructuras, hoy muy deterioradas, próximas a la torre por su extremo meridional. La primera de ellas, corresponde a los cimientos y parte interna de una posible torre de planta aproximadamente cuadrada, asentada sobre estrato rocoso. Presenta unas dimensiones de 3,20 m. de longitud, 3,00 m. de anchura y 1,20 m. de altura. Construida de manera sólida con sillares de cuidada factura.

Encastrado con el núcleo de la torre, se construyó un canal de desagüe o recogida de aguas pluviales. Discurre con una orientación Noroeste-Sureste, y una acusada pendiente hacia el Este. Esta conducción está realizada con grandes sillares de piedra caliza cogidos con mortero, formando un canal de 47 cm. de anchura y 25,00 cm. de profundidad, y teniendo como cubierta otros sillares, de los que tan sólo se conservó una pieza, según estudio de Navark.

Imagen estado actual estructuras próximas a Torre de Homenaje

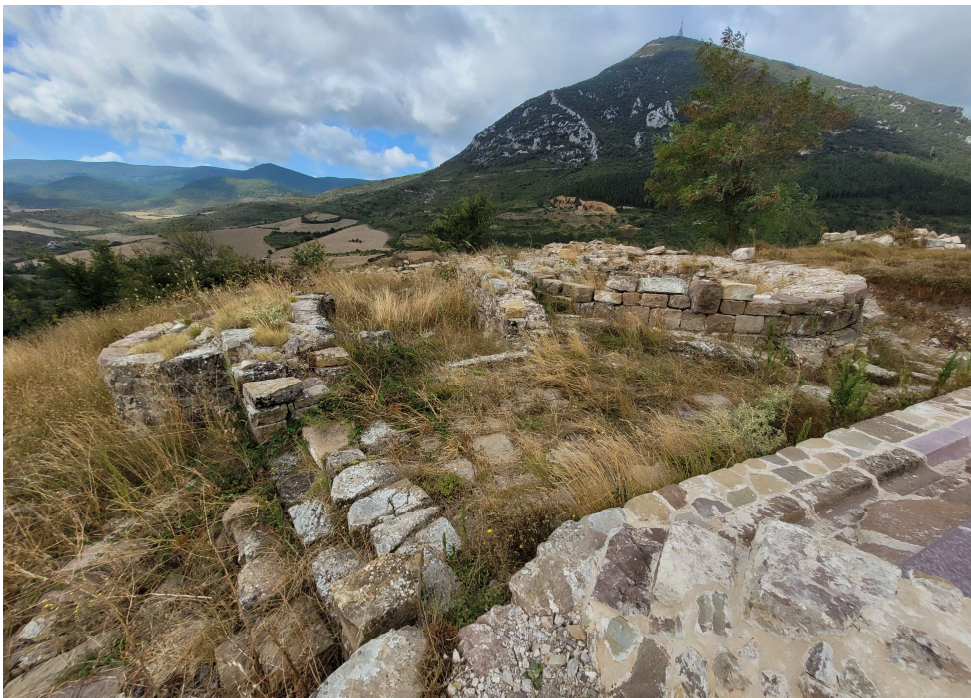
Formando parte del mismo lienzo queda identificado, en su extremo Noreste un vano, a modo de barbacana, que da acceso al interior del recinto, y flanqueado por las dos torres anteriormente mencionadas.

Imagen estado actual  
puerta de entrada

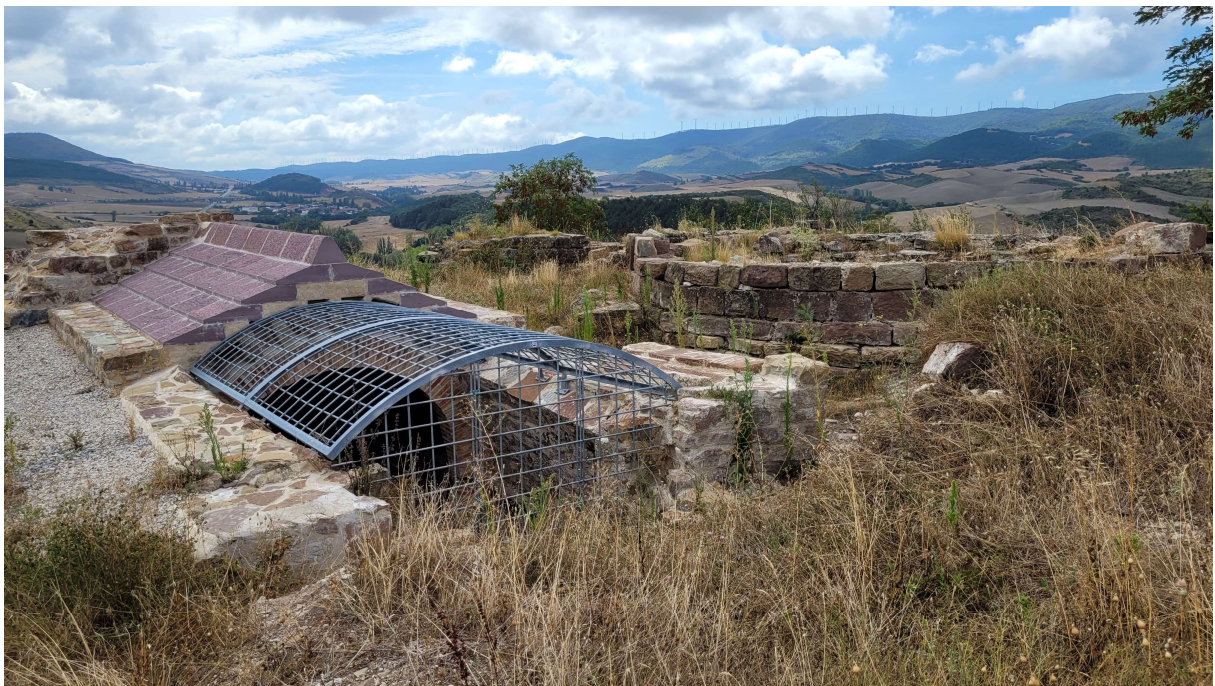
En el año 2019, el aljibe del Castillo de Monreal había perdido más de la mitad de su bóveda de cubrición y en su interior no se apreciaba su nivel de pavimento original, debido a los rellenos que contenía. Es sin duda, el edificio que mejor se conserva dentro del Conjunto del Castillo. Como se puede observar, es un aljibe de una única nave, donde la bóveda de cañón, que formó su cubrición, se encontraba casi completamente colapsada. Se verificaba también, en la mitad de su longitud, la ausencia de su arco formero o perpiaño. Este elemento, es un pieza estructural que forma parte de la bóveda de cañón y sirve para reforzarla transversalmente. Su orientación perpendicular al eje de la misma hace que la bóveda quede dividida en dos tramos. Es por ello, por lo que podemos apreciar en los muros internos una pilastra intercalada en cada tramo.

Según levantamiento del estado actual del volumen se estimó cierta diferencia geométrica entre la luz de bóveda y la flecha de bóveda. Siendo mayor la flecha que la luz. Aspecto lógico y entendible, ya que la presentación levemente apuntada de la figura del arco mejora la resistencia de las compresiones que puede llegar a resistir el elemento. El espesor de bóveda se mantiene entre 45,00 y 50,00 cm. Y permanece variable en toda su longitud. Es posible observar claramente que las piezas que conforman la plementería son de predominio vertical. En el extremo más occidental del aljibe se encuentra el acceso superior. En esta parte anteriormente derruida, se manifiestan las escaleras de acceso desde nivel superior del Castillo. Su cerramiento exterior, a modo de tímpano, y que contendría la puerta de acceso hoy se muestra inexistente.

Imagen estado actual Aljibe restaurado del Castillo de Monreal

Las pilastras adosadas interiores que sujetaban el arco formero, se encuentran ejecutadas con piezas de ladrillo arcillosos y del mismo material que la cara interna del aljibe. La cornisa de arranque donde se inicia la bóveda se encuentra ejecutada también, con piezas de mampostería.

Durante los últimos años se ha procedido a su consolidación y restauración, conservando la mitad de su cubrición y protegiendo su otra mitad. Es el único elemento intervenido de toda la fortaleza.

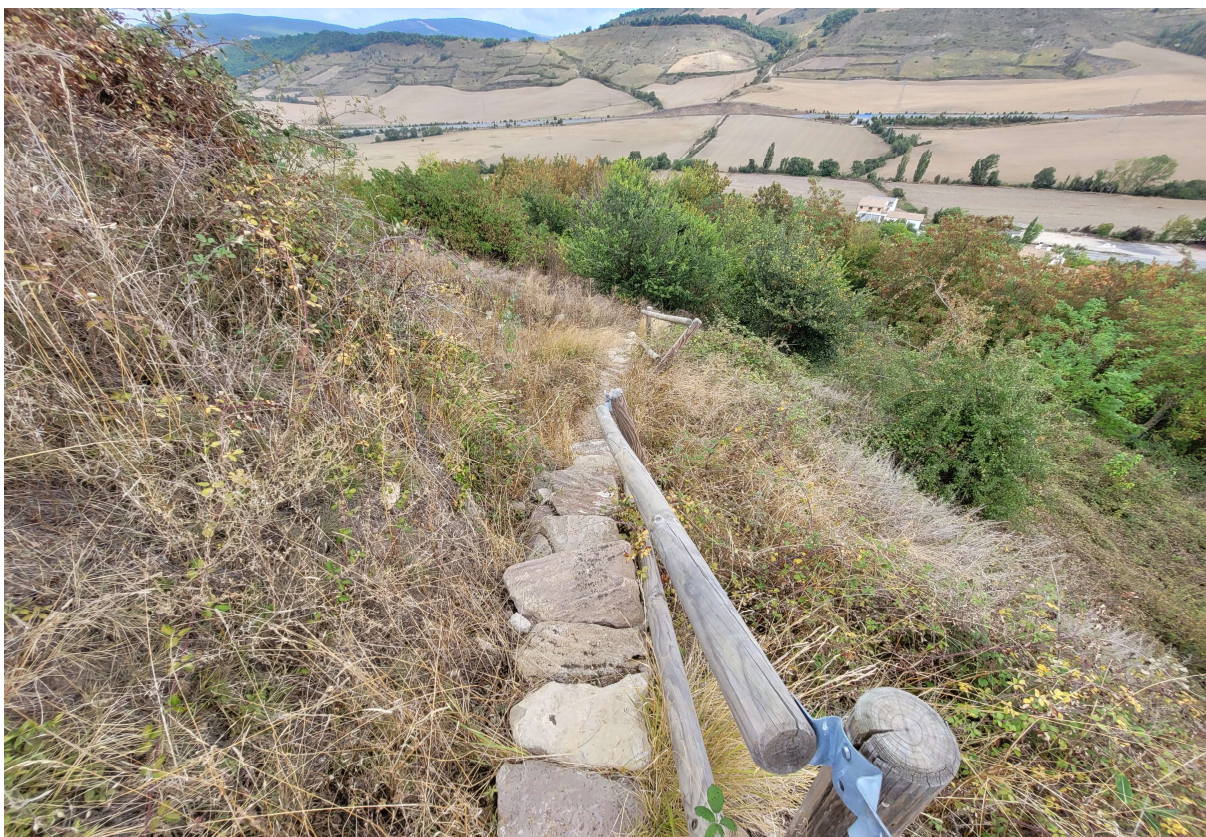
Imagen estado actual camino de acceso

- . Adecuación del camino de acceso peatonal hasta el recinto del castillo para su visita, mediante limpieza y desbroce del camino.
- . Consolidación del camino en desniveles pronunciados.

- . Señalización del recorrido mediante panel informativo al inicio y al final, que incluye elementos para la lectura e interpretación por personas con limitación visual, sin alterar, en ningún caso, la integridad del castillo.
- . Tendido de postes de madera a modo de baliza,

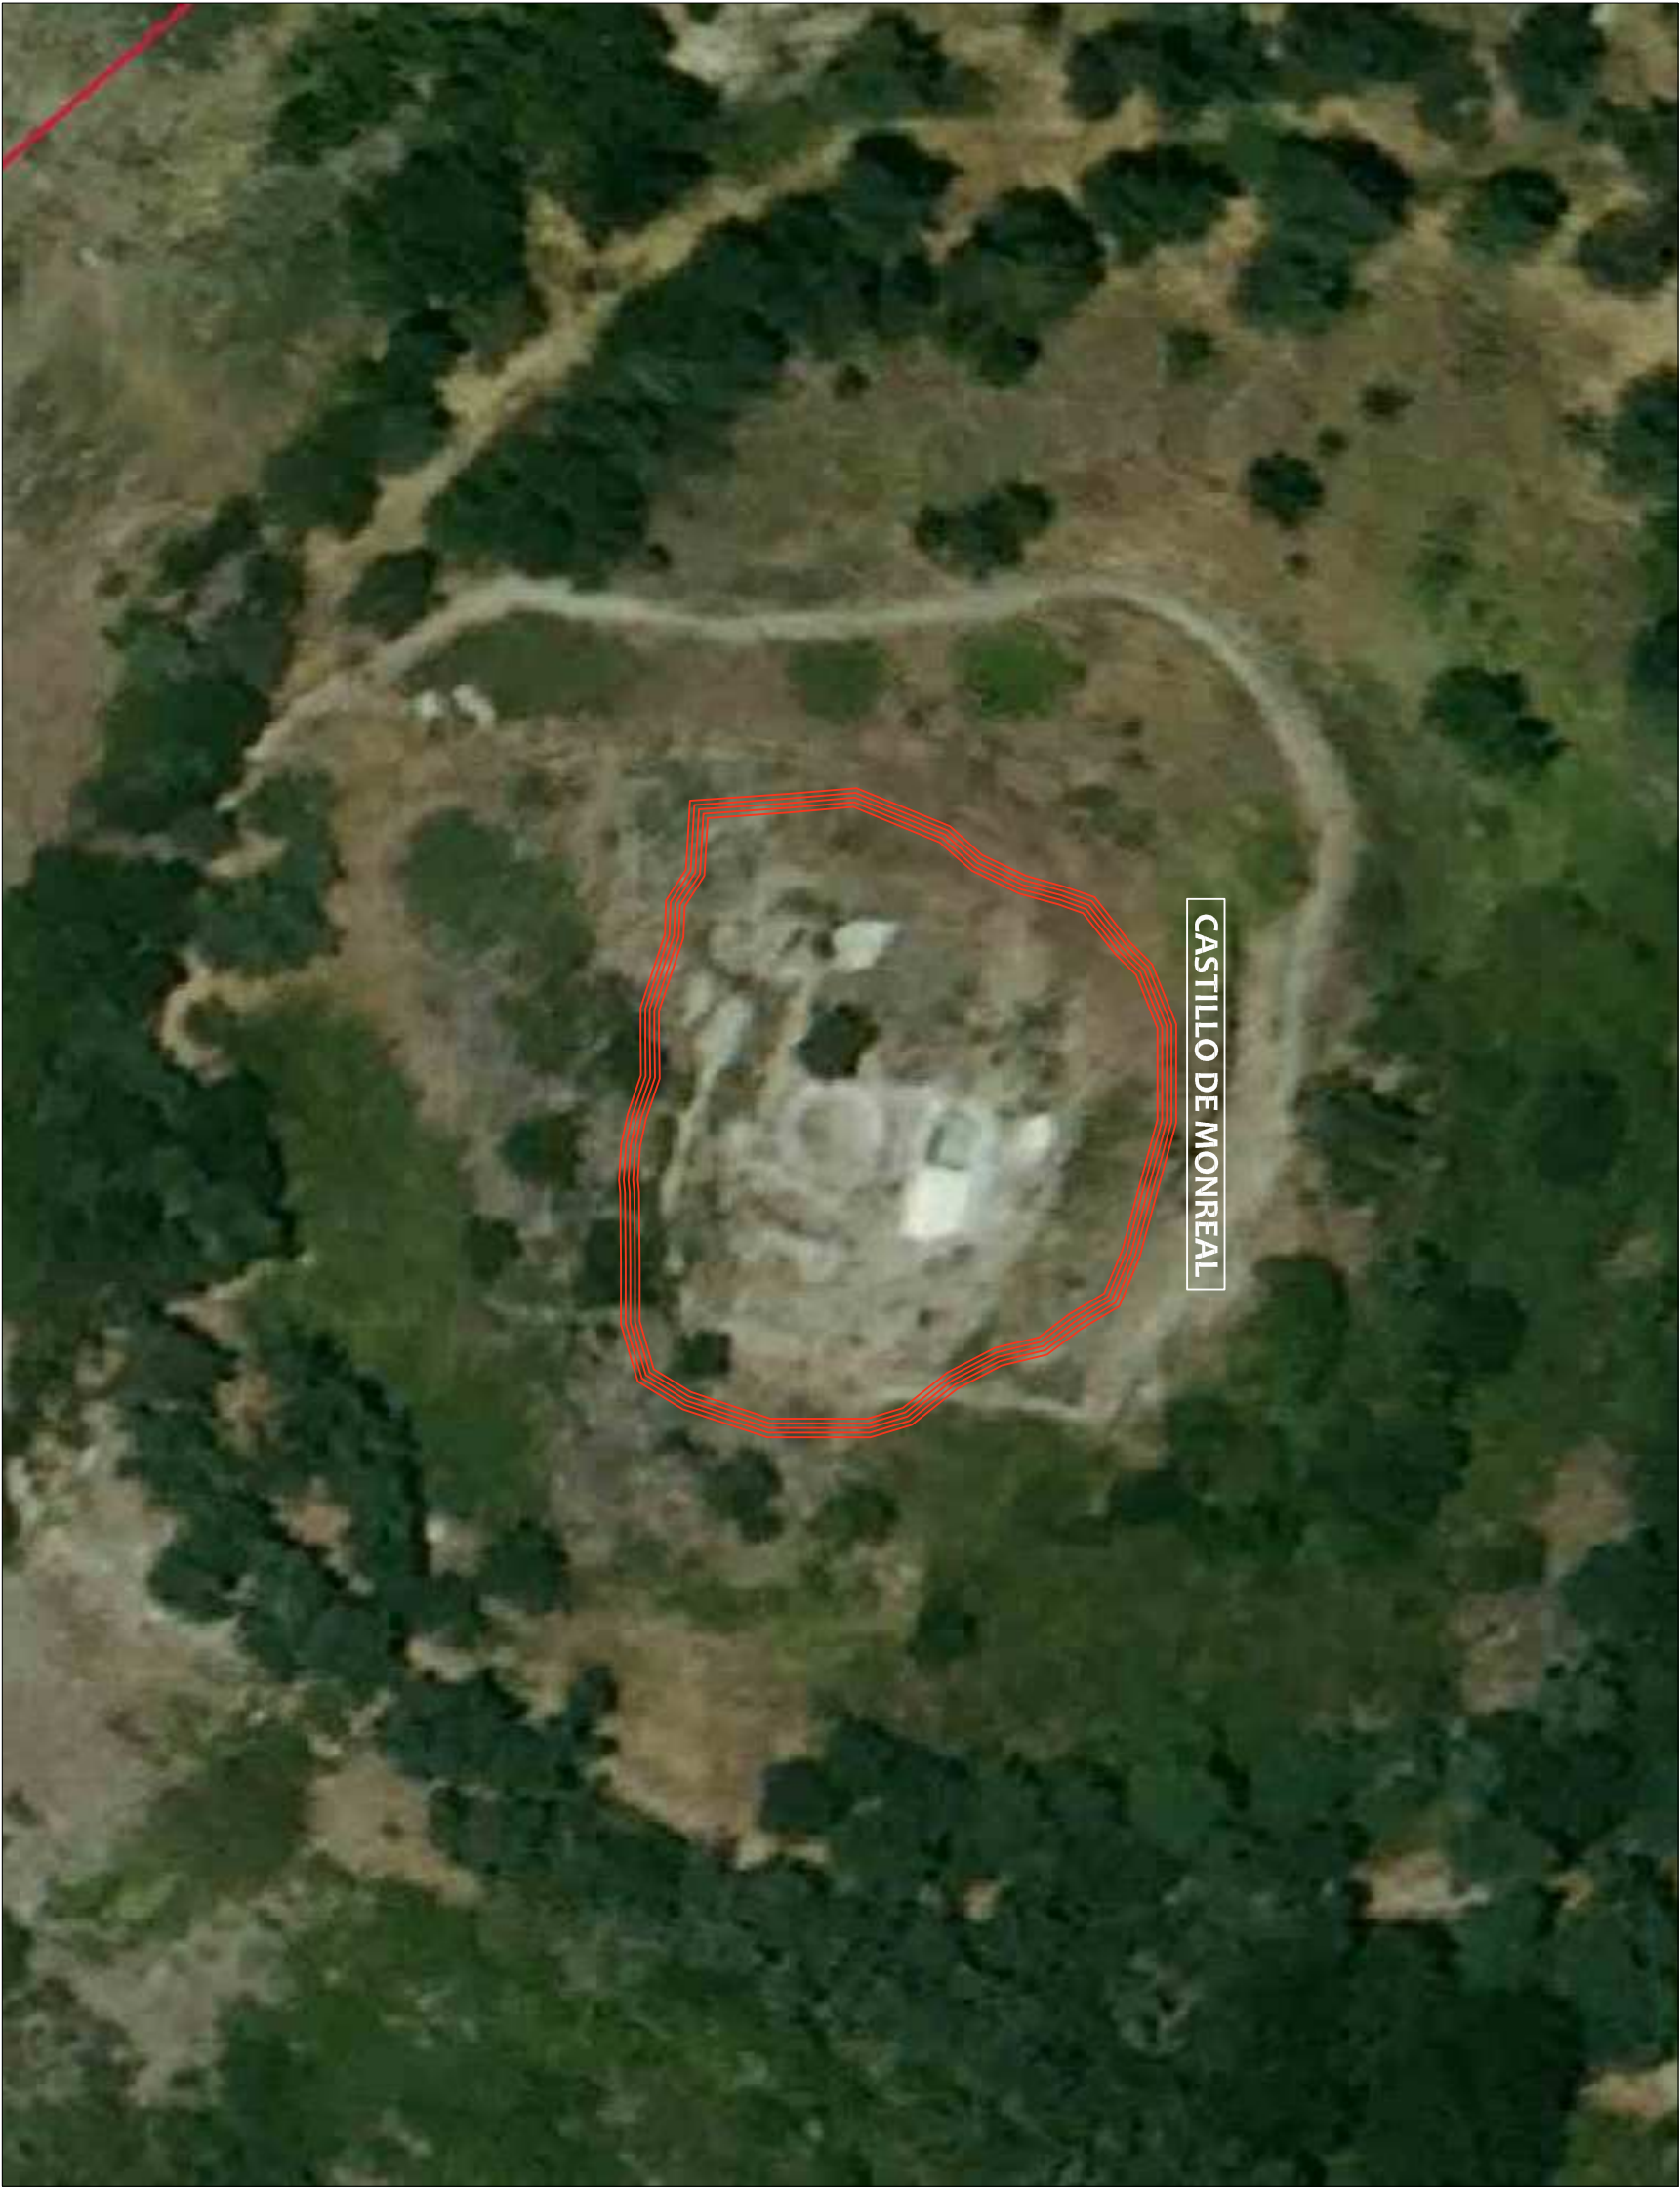
| JAVIER BEORLEGUI APESUEJIA - ARQUITECTO Nº 4.149 DEL C.O.A.V.N.<br>C/ ANA VELASCO Nº 2 - BAJO I.F.N.O. 670886295 E-mail: jbeorlegui@hotmail.com | | PAMPLONA, AGOSTO DE 2.023 | PLANO :<br><b>2</b> |

| | | . ORTOFOTO. AMBITO DE ACTUACION | 1/400 |
