**ANEXO A1**  
**ESTUDIO GEOTÉCNICO**

## 1.2 DESCRIPCIÓN DE LA PARCELA

## 3 CAMPAÑA GEOTÉCNICA

**OBRA: ESTUDIO GEOTÉCNICO PARA FRONTON EN LIZASOAIN (NAVARRA)**

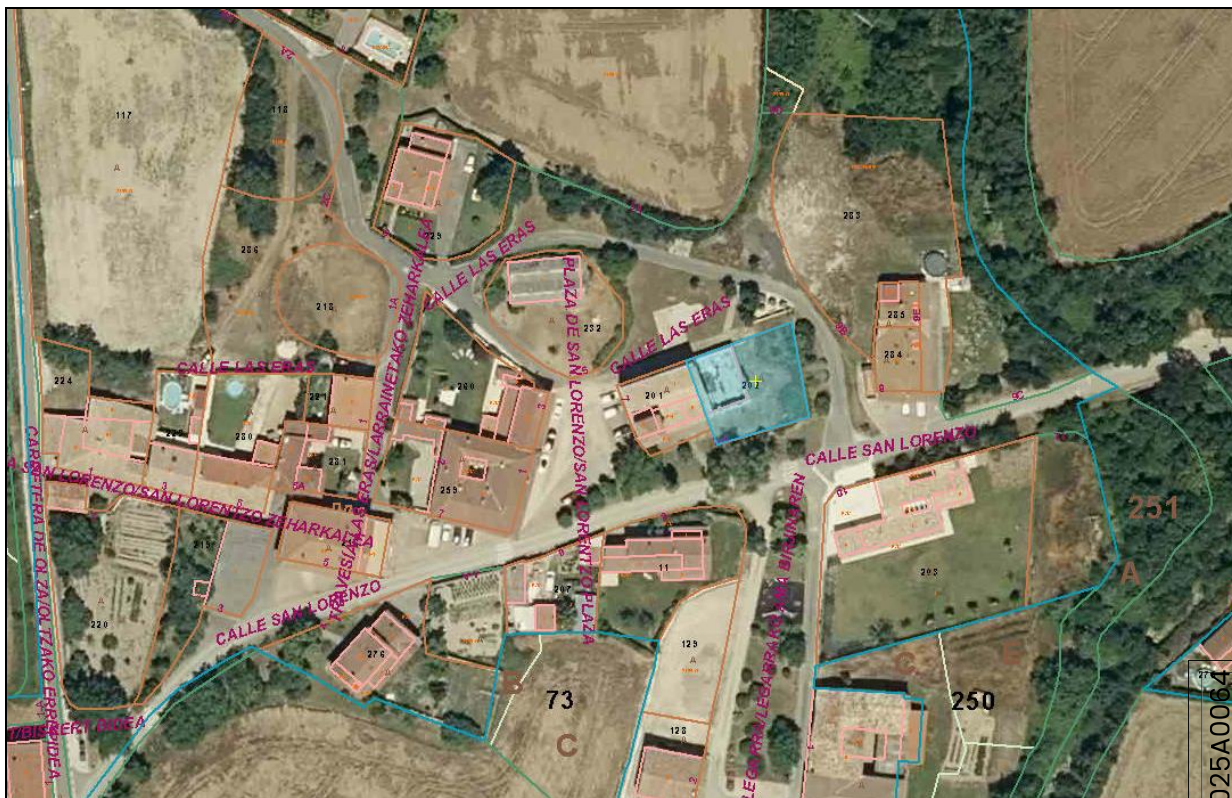
Otofoto de la parcela objeto de estudio.

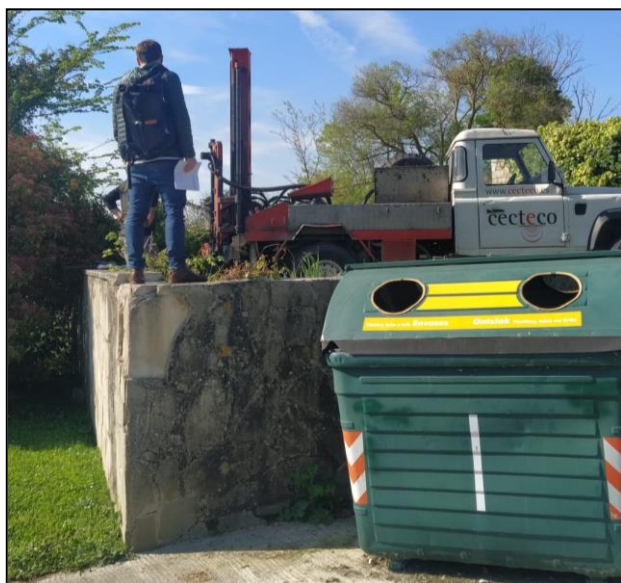
En la parcela existe un antiguo edificio semi en ruinas el cual se pretende rehabilitar, este edificio se sitúa en la esquina noroeste de la parcela.

El resto de la parcela se encuentra cubierta por vegetación de tipo arbustiva, presentando una topografía plana. Esto es debido a que se encuentra limitada por un muro merimetal de hormigón de aproximadamente 2m de altura respecto a las calles colindantes, al norte y al este de la parcela. Se prevé la presencia de rellenos en el trasdós de dicho muro.

Mientras que al sur existe una pequeña pendiente desde la cota de la parcela hasta la calle San Lorenzo. El acceso a la parcela se realiza a través de esta zona.

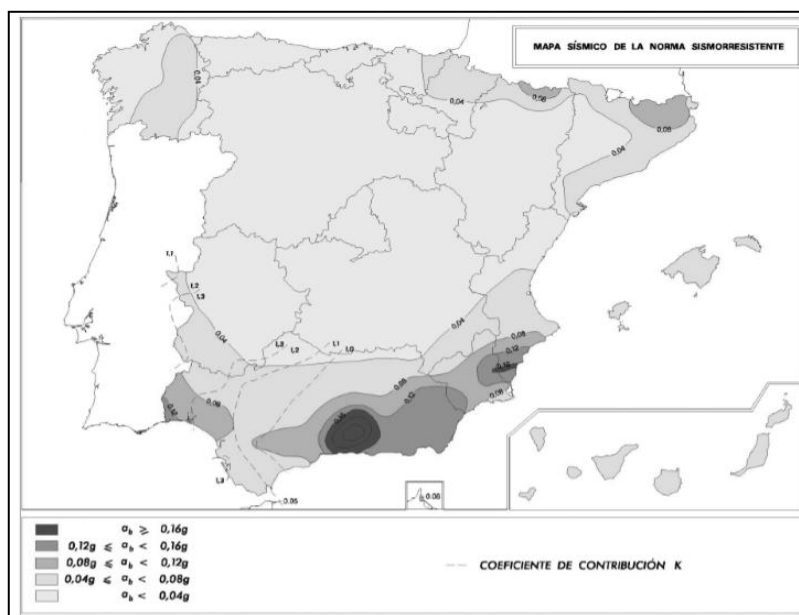
Según la Norma de Construcción Sismorresistente: parte general y edificación (NCSE-02), el área de estudio se encuentra en una zona con una aceleración sísmica de  $0.04g$ .

Mapa sísmico de la norma sismorresistente.

Según la Norma de Construcción Sismorresistente NCSE-02, a la zona de estudio se le asigna un valor de aceleración sísmica básica ( $a_b$ ) de 0.04 g, y un coeficiente de contribución ( $k$ ) de 1.0.

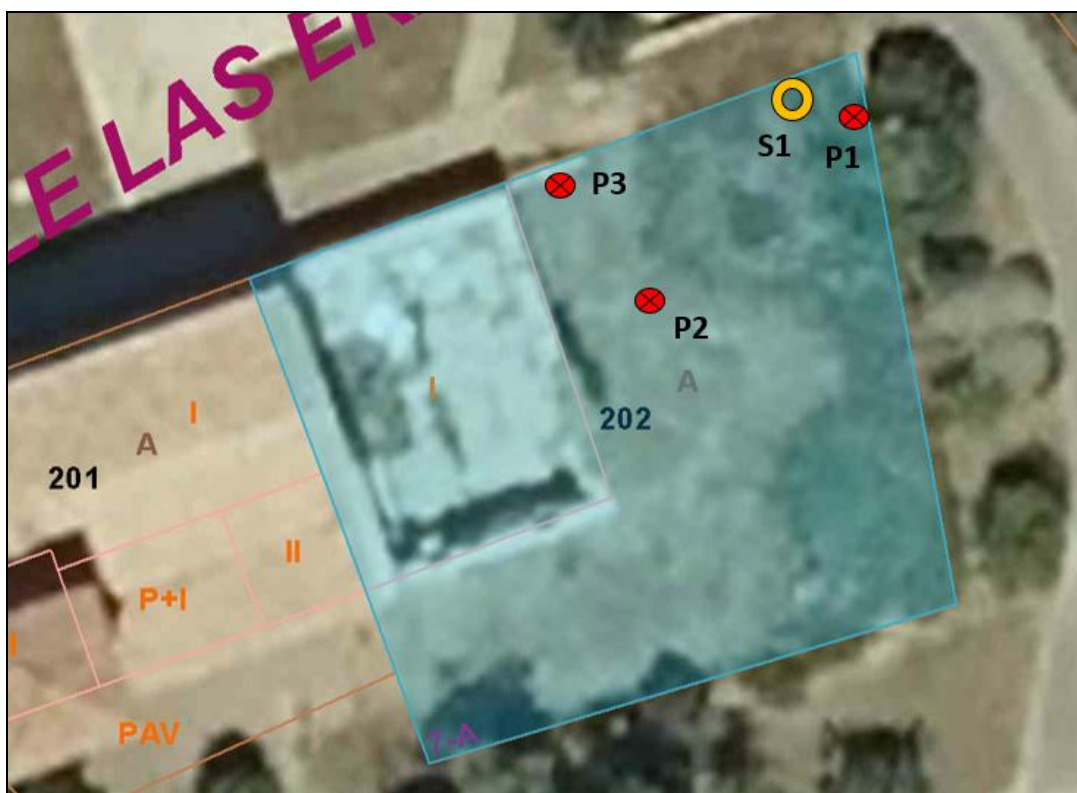
- 1 Sondeo mecánico a rotación con extracción continua de muestra (ASTM D-2133) hasta 6 m. de profundidad. (S1)
- 2 Pruebas de penetración dinámica superpesada, según Norma UNE 103801/94. (P1 y P2)

La situación de los ensayos de campo queda reflejada en el documento 2 CROQUIS Y PERFILES de este informe.
