| FICHA DIAGNÓSTICO DEL DESBORDAMIENTO DEL SISTEMA DE SANEAMIENTO (DSS) | | | | | | | |
| LAKUNTZA COLECTOR GENERAL 1 | LAKUNTZA | EMISARIO | BUENO | PATES | 578974 | 4.752.611 | ARLL32 |

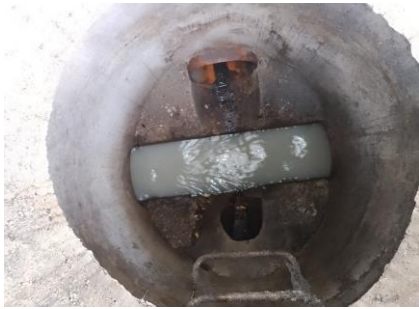
| FICHA DIAGNÓSTICO DEL DESBORDAMIENTO DEL SISTEMA DE SANEAMIENTO (DSS) | | | | | | | |
|---|---|---|---|---|---|---|---|
| 1 | Punto de medición del desbordamiento | | CANAL | | | SE HABLA DE PONER UN CUADRO EXTERIOR; ESTA HUBICADO EN EL PARQUIN EMPRESARIAL DE LAKUNZA | |

| FICHA DIAGNÓSTICO DEL DESBORDAMIENTO DEL SISTEMA DE SANEAMIENTO (DSS) | | | | | | | |
|---|---|---|---|---|---|---|---|
| 5 | Describir la instalación auxiliar | | RADAR, SOPORTE NORMAL | | | | |
