AYUNTAMIENTO DE AURITZ-BURGUETE

REF. TRABAJO  
ES 517-55

ESTUDIO GEOTÉCNICO DE UNA SERIE DE MUROS EN  
AURITZ-BURGUETE (NAVARRA)

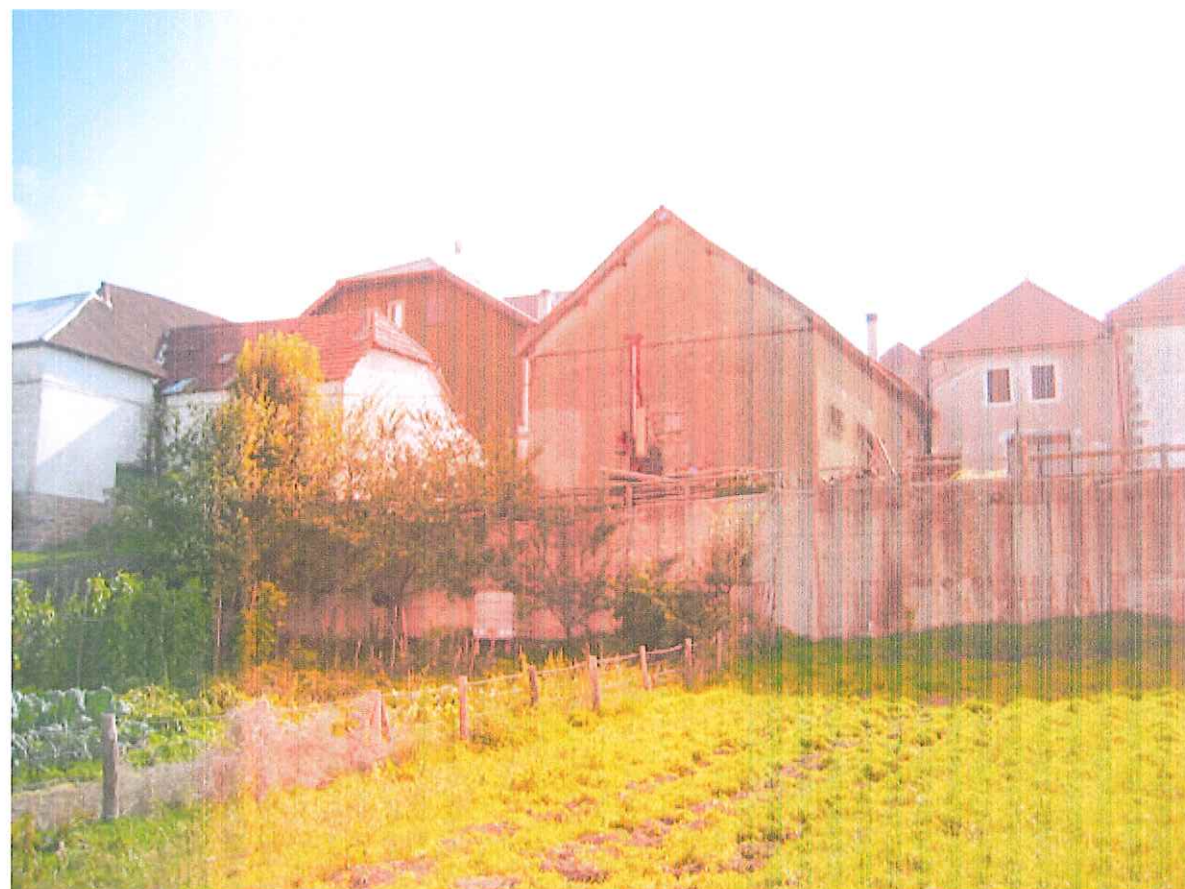
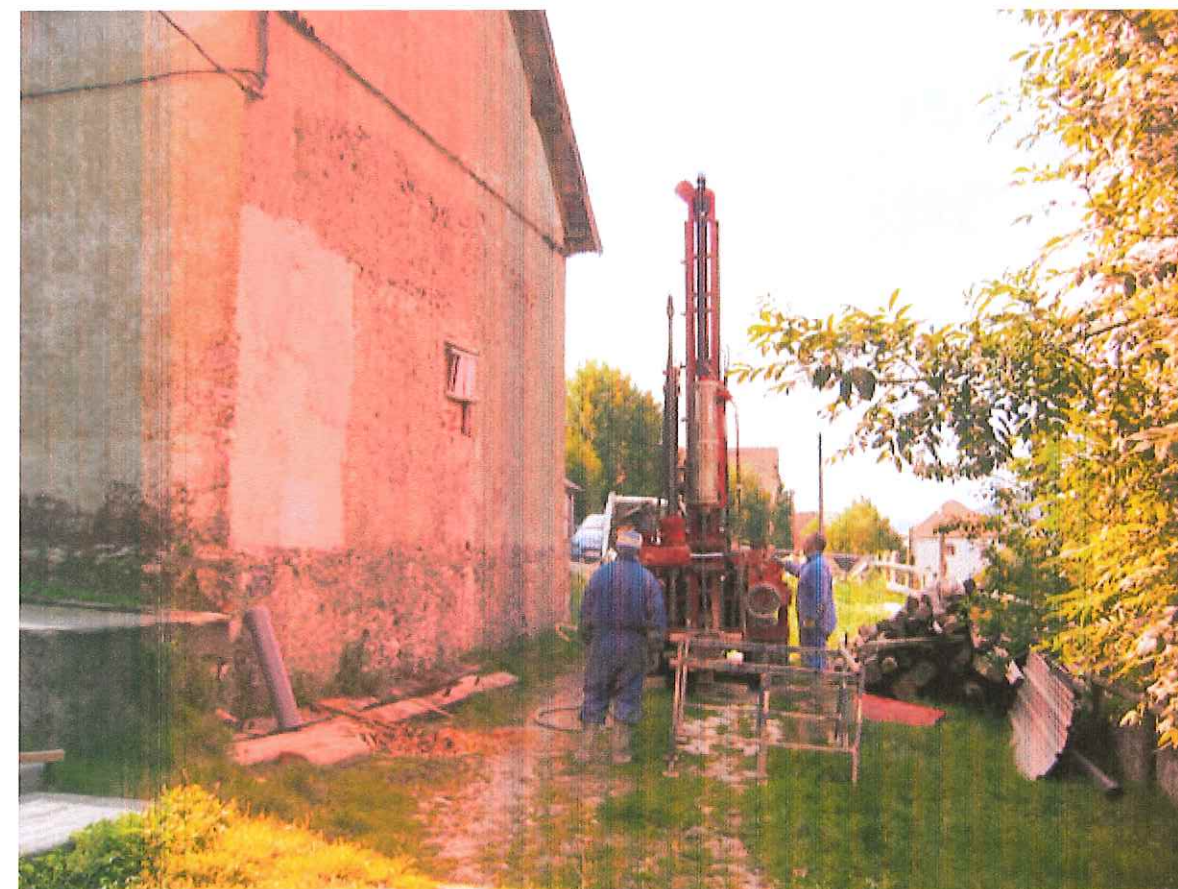
SB-1

| Tipo de perforación | Entubación | Nombre de Muestra | Golpeo | | | | N / 30 cm | PROFUNDIDAD (m) | MUESTRA | DESCRIPCIÓN | Nivel de agua | Otras Pruebas | ENSAYOS DE IDENTIFICACIÓN | | | | | | | PROFUNDIDAD (m) | FOTOGRAFÍAS DEL TESTIGO | | | |
|---|---|---|---|---|---|---|---|---|---|---|---|---|---|---|---|---|---|---|---|---|---|---|---|--|
| WIDIA SECO Ø 101 m.m. | | SPT-1 (PA) | | | | | 9 | | (RELLENO) GRAVAS HETEROMÉTRICAS CON INDICIOS DE ARCILLA E INDICIOS DE ARENA FINA GRIS CLARA Y MARRÓN (MED. DENSO)<br><br>(RELLENO) ARCILLA MARRÓN OSCURA Y MARRÓN VERDOSA CON ALGO-BASTANTE GRAVA DE DIFERENTE NATURALEZA (BLANDO-MOD. FIRME)<br><br>-A 0,8 m. presencia de restos cerámicos y leñosos.<br><br>-Sale el testigo húmedo.<br><br>-Presencia de restos cerámicos.<br><br>-Presencia de restos cerámicos y leñosos. | | | | | | | | | | | | | 0.00 | | |
| WIDIA SECO Ø 101 m.m. | | MI-1 | | | | | 6 | | (SUELO ALUVIAL) ARCILLA LIMOSA MARRÓN VERDOSA Y MARRÓN AMARILLENTO CON INDICIOS DE GRAVA FINA DE MARGAS CON CANTOS SUBANGULOSOS.(MOD. FIRME)<br><br>-Las gravas son margosas marrón amarillentas G.M. III-IV con cantos subangulosos.<br><br>-El testigo sale húmedo.<br><br>-Ocasionalmente aumenta el contenido en gravas pasando a algo.<br><br>-Presencia de restos leñosos.<br><br>-Presencia de restos leñosos. | | | | | | | | | | | | | | | |
| | | SPT-2 (PA) | | | | | 4 | | (SUELO ALUVIAL) ARCILLA VERDOSA CON BASTANTE GRAVA HETEROMÉTRICA SUBANGULOSA (BLANDO)<br><br>-Presencia de material leñoso y materia orgánica.<br><br>-Presencia de restos leñosos.<br><br>-Presencia de restos leñosos.<br><br>A 5,3 m. PASA A REGISTRO DE ROCA. | | | | | | | | | | | | | | 5.00 | |

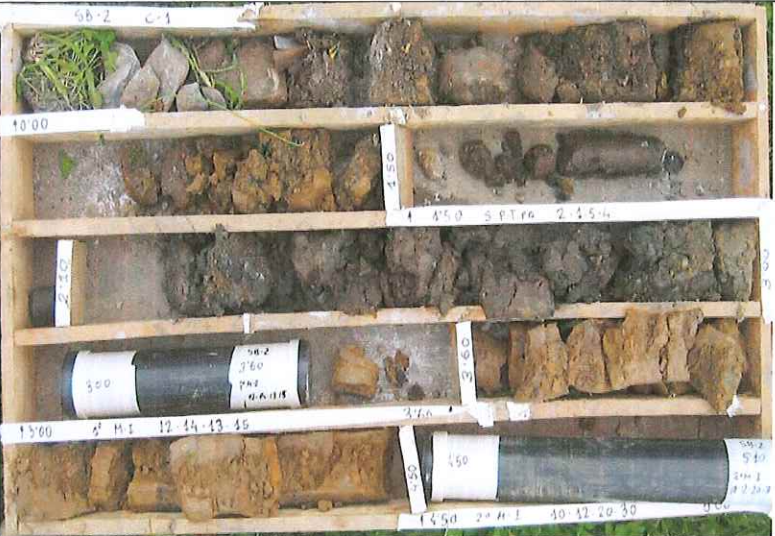
SB-2

(RELLENO)GRAVAS GRUESAS GRISES CALCAREAS (TODO-UNO)

(RELLENO) ARCILLAS MARRONES OSCURAS, MARRONES ANARANJADAS Y TONOS NEGRUZCOS CON ALGO-INDICIOS DE GRAVA HETEROMÉTRICA DE DIFERENTE NATURALEZA. (BLANDO-MOD. FIRME)

A 3,0 m. PASA A REGISTRO DE ROCA.

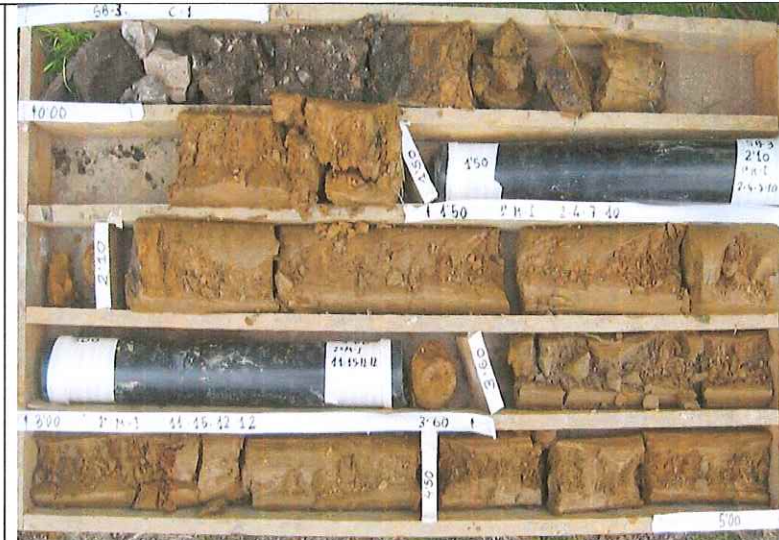
**SB-3**

| Tipo de perforación | | Entubación | | Nombre de Muestra | Golpeo | | | | N / 30 cm | PROFUNDIDAD (m) | MUESTRA | DESCRIPCIÓN | Nivel de agua | Otras Pruebas | ENSAYOS DE IDENTIFICACIÓN | | | | | | | PROFUNDIDAD (m) | FOTOGRAFÍAS DEL TESTIGO | |
|---|--|---|--|---|---|---|---|---|---|---|---|---|---|---|---|---|---|---|---|---|--|---|---|---|
| | | | | MI-1 | | | | 8 | | | | (RELLENO) ARCILLAS MARRONES NEGRUZCAS GRAVOSAS HETEROMÉTRICAS DE DIFERENTES NATURALEZAS (MOD. FIRME) | | | | | | | | | | 0.00 | | |
| | | | | | | | | | | | | (SUELO RESIDUAL) ARCILLAS GRAVOSAS FINAS CON CANTOS SUBANGULOSOS MARRÓN AMARILLENTO Y BEIG VERDOSA (FIRME) | | | | | | | | | | | | |
| | | | | | | | | | | | | (ROCA) FLYSCH MARGAS G.M. V-IV MARRONES ANARANJADAS Y BEIG. EQUIVALE GEOMECANICAMENTE A GRAVAS ARCILLOSAS. | | | | | | | | | | | | |
| | | | | MI-2 | | | | 19 | | | | -Presenta estructura, pero está muy replegada. | | | | | | | | | | | | |

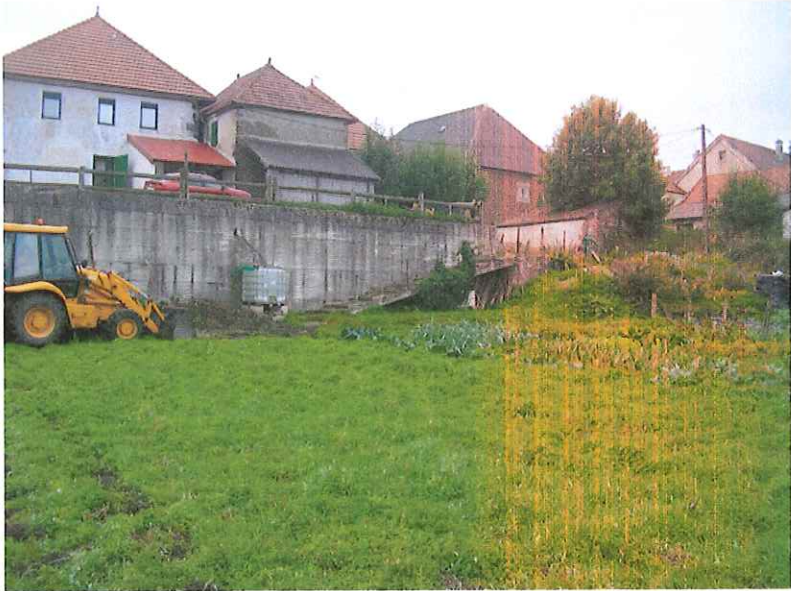
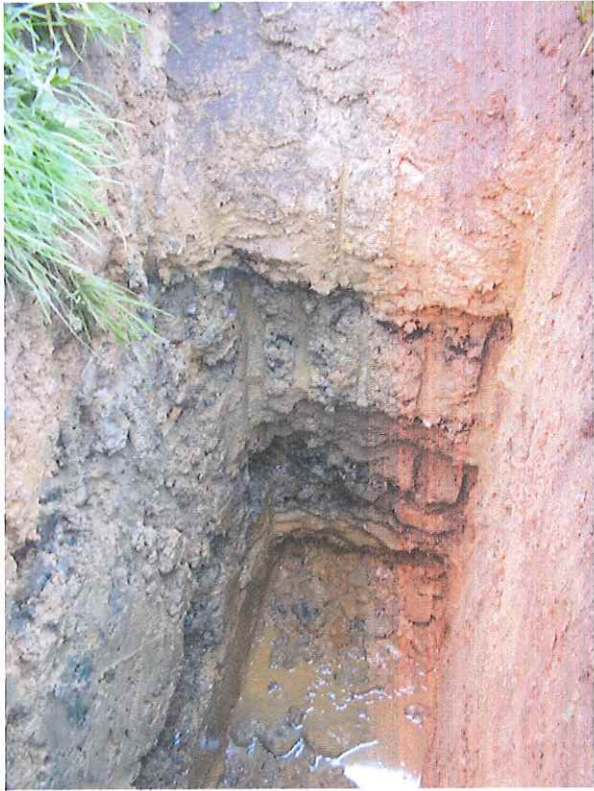
CB-01

| NOMBRE DE MUESTRA | ENSAYOS DE IDENTIFICACIÓN | | | | | | | PROFUNDIDAD (m) | MUESTRA | DESCRIPCIÓN | NIVEL DE AGUA | |
|---|---|---|---|---|---|---|---|---|---|---|---|---|
| M1 | | | | | | | | | 0 | (SUELO VEGETAL) ARCILLAS Y LIMOS (BLANDO)<br>Color marrón oscuro. Abundante materia orgánica, raíces, cantos y fragmentos dispersos. | | |
| | | | | | | | | | 1 | (SUELO ALUVIAL)<br>GRAVAS ARCILLOSAS COLOR PARDO (FLOJO A MEDIANAMENTE DENSO)<br>Cantos subangulosos heterométricos de orden cm y naturaleza arenisca, lutita y caliza en menor medida. Matriz arcillosa y limosa, ocasionalmente arenosa. Fábrica grano a matriz-sostenida. No se aprecian cambios significativos de humedad. Buena estabilidad del talud durante la excavación. | | |
| M2 | | | | | | | | | 2 | (SUELO RESIDUAL)<br>ARCILLAS CON ALGO DE GRAVA Y COLOR OCRE AZULADO (FIRME-MUY FIRME)<br>Los cantos de grava son fragmentos de roca lutítica embebidos en matriz arcillosa procedente de la alteración de la roca sin que se aprecie estructura. Conforme aumenta la profundidad, se observa laminación. La consistencia disminuye con la profundidad conforme aumenta la humedad natural debido a la presencia del nivel freático. Nivel freático definido a -2.10 m con flujo abierto lento. Buena estabilidad del talud durante la excavación. | | |
| | | | | | | | | | 3 | (ROCA)<br>ALTERNANCIA DE LUTITAS, LIMOLITAS Y MARGAS (G.M. V)<br>Estratos de orden centimétrico y color marrón, ocre y anaranjado. Laminación paralela de orden milimétrico. Pátinas de óxidos de hierro y manganeso. A fin de la excavación se define un G.M. IV. Pese a que no se consigue dato directo, se estima un buzamiento en torno a 20 grados hacia el norte. Buena estabilidad del talud durante la excavación. | | |

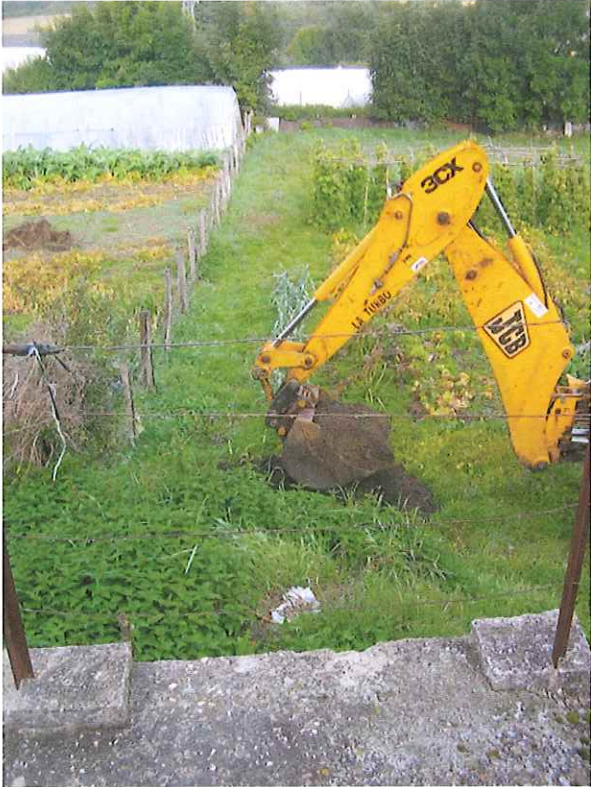
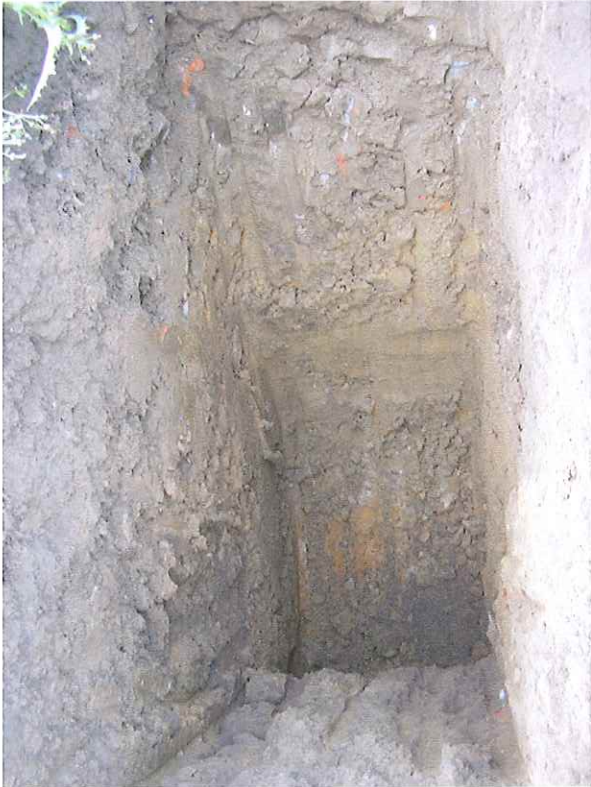
| | | | | | | | | | 0 | (SUELO VEGETAL) ARCILLAS Y LIMOS (BLANDO)<br>Color marrón oscuro. Abundante materia orgánica, raíces, cantos y fragmentos dispersos. | |
| | | | | | | | | | 1 | (RELLENO)<br>MATRIZ LIMO-ARCILLOSA COLOR PARDO OSCURO CON FRAGMENTOS DE ROCA LUTITA, CANTOS Y FRAGMENTOS CERÁMICOS.<br>A pesar de tratarse de un relleno, muestra una consistencia alta. | |
| | | | | | | | | | 2 | (SUELO RESIDUAL)<br>ARCILLAS CON ALGO DE GRAVA Y COLOR OCRE AZULADO (MUY FIRME)<br>Los cantos de grava son fragmentos de roca lutítica embebidos en matriz arcillosa procedente de la alteración de la roca sin que se aprecie estructura. Conforme aumenta la profundidad, se observa laminación. No se define nivel freático. Buena estabilidad del talud durante la excavación. | |
| | | | | | | | | | | (ROCA)<br>ALTERNANCIA DE LUTITAS, LIMOLITAS Y MARGAS (G.M. V)<br>Estratos de orden centimétrico y color marrón, ocre y anaranjado. Laminación paralela de orden milimétrico. Pátinas de óxidos de hierro y manganeso. A fin de la excavación se define un G.M. IV.<br>Buena estabilidad del talud durante la excavación. | |

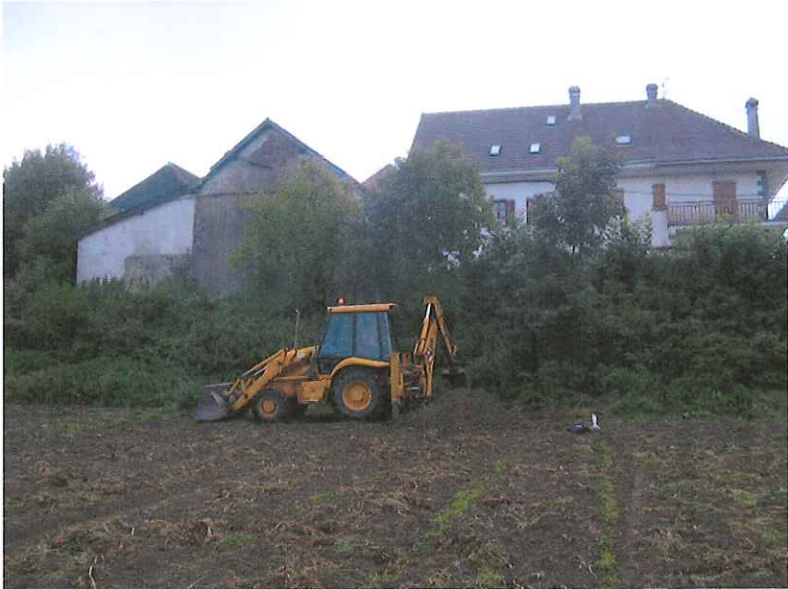
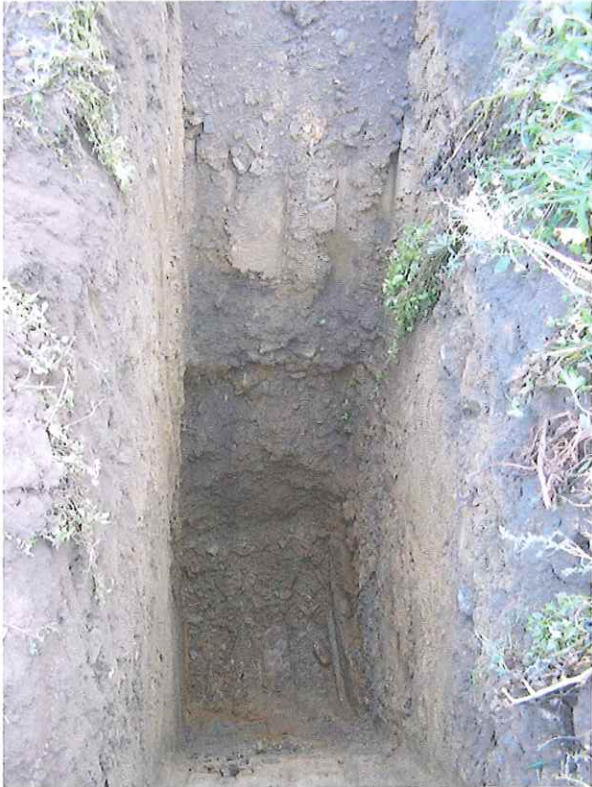
CB-04

| NOMBRE DE MUESTRA | ENSAYOS DE IDENTIFICACIÓN | | | | | | | PROFUNDIDAD (m) | MUESTRA | DESCRIPCIÓN | NIVEL DE AGUA | |
|---|---|---|---|---|---|---|---|---|---|---|---|---|
| M1 | | | | | | | | | 0 | (SUELO VEGETAL) ARCILLAS Y LIMOS (BLANDO)<br>Color marrón oscuro. Abundante materia orgánica, raíces, cantos y fragmentos dispersos. | | |
| | | | | | | | | | | (RELLENO)<br>MATRIZ LIMO-ARCILLOSA CON FRAGMENTOS DE ROCA LUTITA Y CALIZA, CANTOS Y FRAGMENTOS CERÁMICOS.<br>A pesar de tratarse de un relleno, muestra una consistencia alta. Buena estabilidad del talud durante la excavación. | | |
| | | | | | | | | | 1 | (SUELO RESIDUAL)<br>ARCILLAS Y LIMOS CON ALGO DE GRAVA Y COLOR OCRE (FIRME-MUY FIRME)<br>Los cantos de grava son fragmentos de roca lutítica embebidos en matriz arcillosa procedente de la alteración de la roca sin que se aprecie estructura. La base de este nivel muestra un color gris-azulado. Conforme aumenta la profundidad, se observa laminación, pudiéndose definir como roca GM V. No se ha definido nivel freático. Buena estabilidad del talud durante la excavación. | | |
| | | | | | | | | | 2 | (ROCA)<br>ALTERNANCIA DE LUTITAS, LIMOLITAS Y MARGAS (G.M. IV)<br>Estratos de orden centimétrico y color marrón, ocre y anaranjado. Laminación paralela de orden milimétrico. Pátinas de óxidos de hierro y manganeso. Al final de la excavación se define un G.M. III.<br>Buena estabilidad del talud durante la excavación. | | |

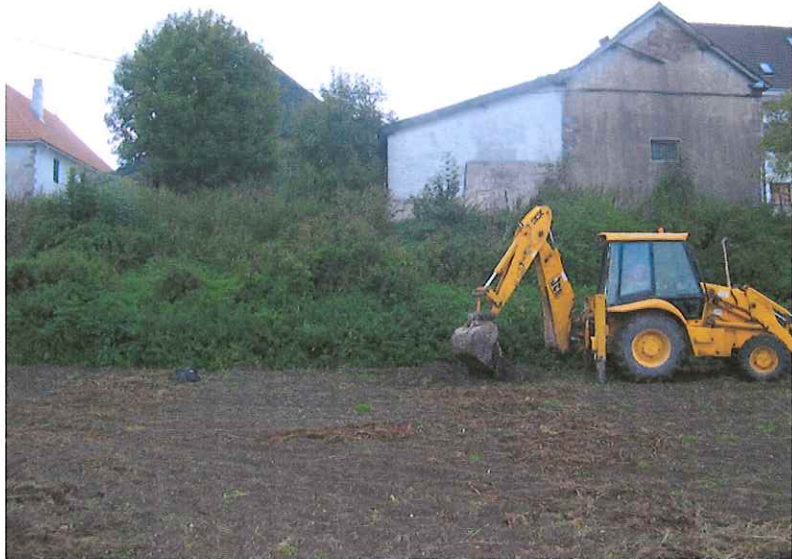
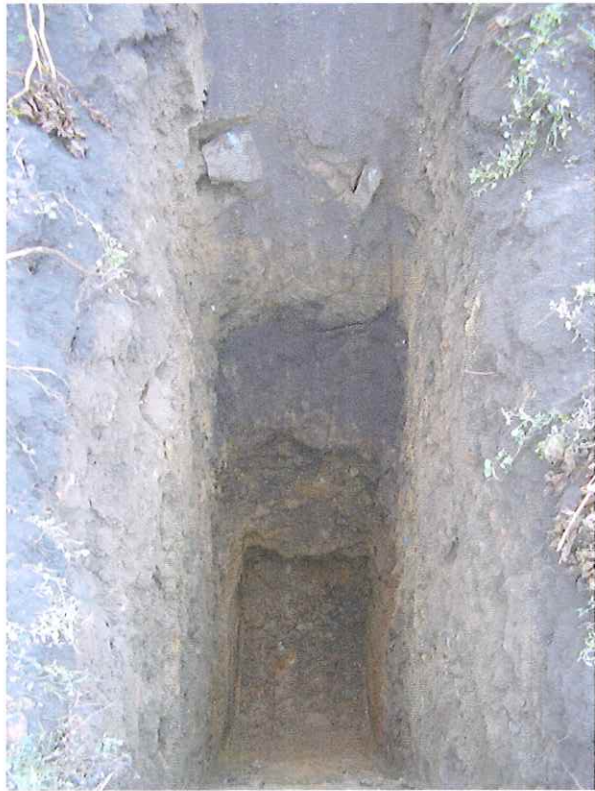
CB-05

| NOMBRE DE MUESTRA | ENSAYOS DE IDENTIFICACIÓN | | | | | | | PROFUNDIDAD (m) | MUESTRA | DESCRIPCIÓN | NIVEL DE AGUA | |
|---|---|---|---|---|---|---|---|---|---|---|---|---|
| | | | | | | | | 0 | | (SUELO VEGETAL) ARCILLAS Y LIMOS (BLANDO)<br>Color marrón oscuro. Abundante materia orgánica, raíces, cantos y fragmentos dispersos. | | |
| | | | | | | | | 1 | | (RELLENO)<br>MATRIZ LIMO-ARCILLOSA CON FRAGMENTOS DE ROCA LUTITA Y CALIZA, CANTOS Y FRAGMENTOS CERÁMICOS.<br>A pesar de tratarse de un relleno, muestra una consistencia alta. Buena estabilidad del talud durante la excavación. | | |
| | | | | | | | | 3 | | (SUELO RESIDUAL)<br>ARENAS Y LIMOS ARCILLOSOS COLOR OCRE ANARANJADO CON ALGO DE GRAVA (FLOJO A MEDIANAMENTE DENSO)<br>Los cantos de grava son fragmentos de roca lutítica embebidos en matriz limo-arenosa procedente de la alteración de la roca sin que se aprecie estructura. Conforme aumenta la profundidad, se observa laminación. No se define nivel freático pero se denota un aumento de la humedad natural en este nivel. Buena estabilidad del talud durante la excavación. | | |
| | | | | | | | | | | (ROCA)<br>ALTERNANCIA DE LUTITAS, LIMOLITAS Y MARGAS (G.M. IV)<br>Estratos de orden centimétrico y color marrón, ocre y anaranjado. Laminación paralela de orden milimétrico. Pátinas de óxidos de hierro y manganeso. Al final de la excavación se define un G.M. III. Buena estabilidad del talud durante la excavación. | | |

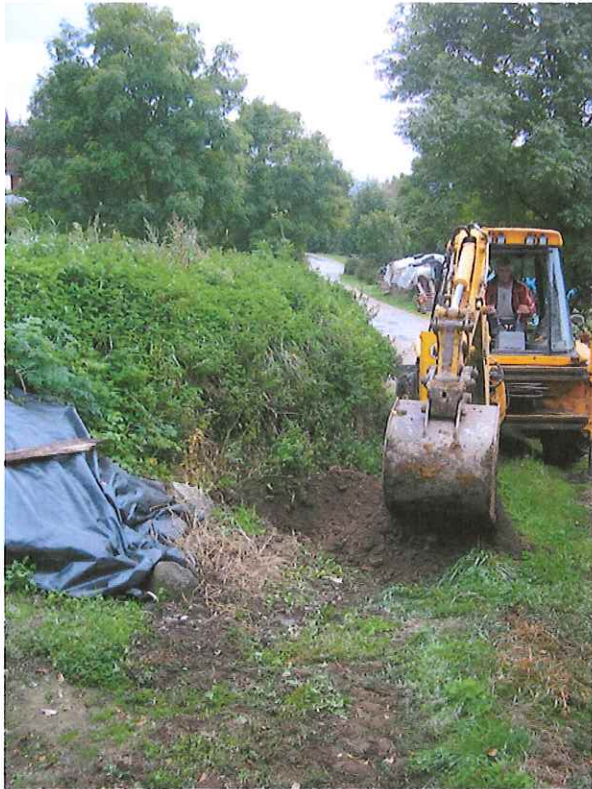
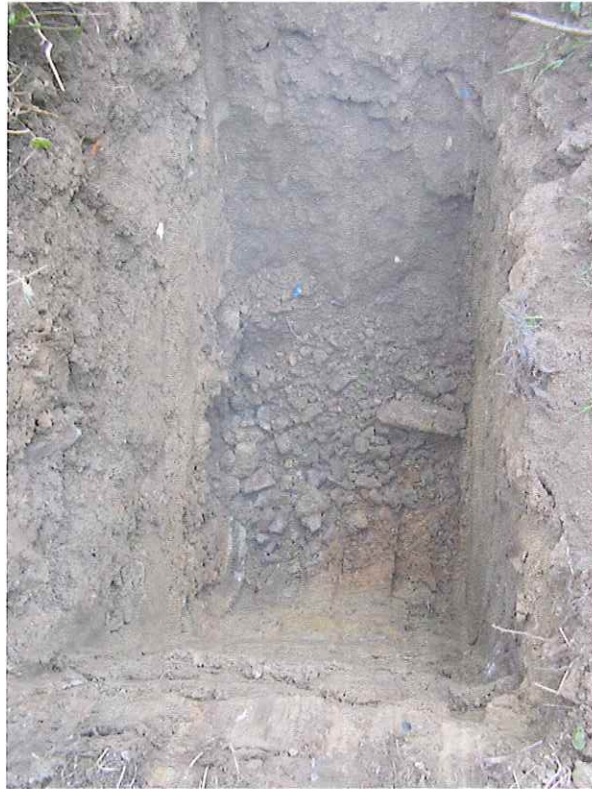
CB-06

| NOMBRE DE MUESTRA | ENSAYOS DE IDENTIFICACIÓN | | | | | | | PROFUNDIDAD (m) | MUESTRA | DESCRIPCIÓN | NIVEL DE AGUA | |
|---|---|---|---|---|---|---|---|---|---|---|---|---|
| | | | | | | | | 0 | | (SUELO VEGETAL) ARCILLAS Y LIMOS (BLANDO)<br>Color marrón oscuro. Abundante materia orgánica, raíces, cantos y fragmentos dispersos. | | |
| | | | | | | | | 1 | | (RELLENO)<br>MATRIZ LIMO-ARCILLOSA CON FRAGMENTOS DE ROCA LUTITA Y CALIZA, CANTOS Y FRAGMENTOS CERÁMICOS.<br>A pesar de tratarse de un relleno, muestra una consistencia alta. Buena estabilidad del talud durante la excavación. | | |
| | | | | | | | | | | (SUELO RESIDUAL)<br>ARCILLAS Y LIMOS CON ALGO DE GRAVA Y COLOR OCRE (MUY FIRME)<br>Los cantos de grava son fragmentos de roca lutítica embebidos en matriz arcillosa procedente de la alteración de la roca sin que se aprecie estructura. El espesor de este nivel es muy reducido, pasando a roca en escasos centímetros. No se define nivel freático. Buena estabilidad del talud durante la excavación. | | |
| | | | | | | | | | | (ROCA)<br>ALTERNANCIA DE LUTITAS, CALIZAS Y MARGOCALIZAS (G.M. IV)<br>Estratos de orden centimétrico y color marrón, ocre y gris. Laminación paralela de orden milimétrico. Pátinas de óxidos de hierro y manganeso. Al final de la excavación se define un G.M. III. Debido a la presencia de litología caliza, ofrece una mayor resistencia a la excavación. El buzamiento observado concuerda con el definido en el cauce del río a escasos metros, en torno a 30 grados hacia el NNE. Buena estabilidad del talud durante la excavación. | | |

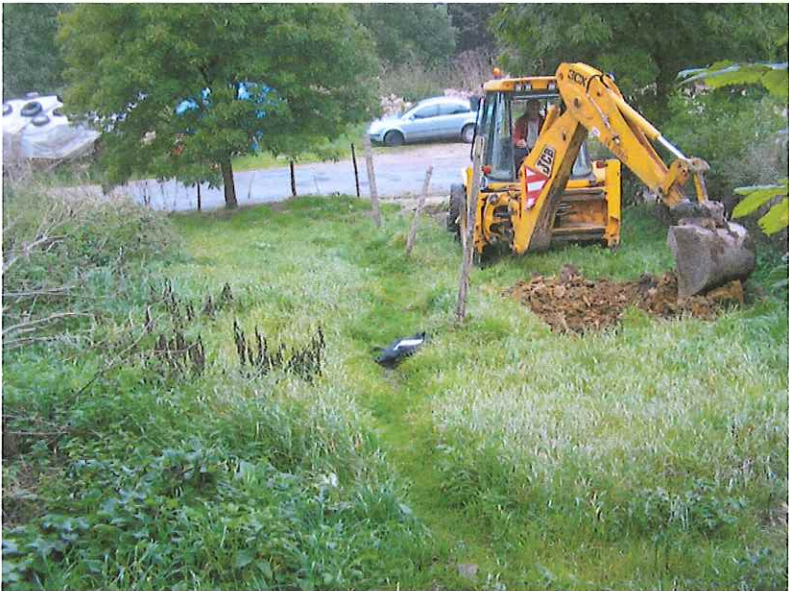
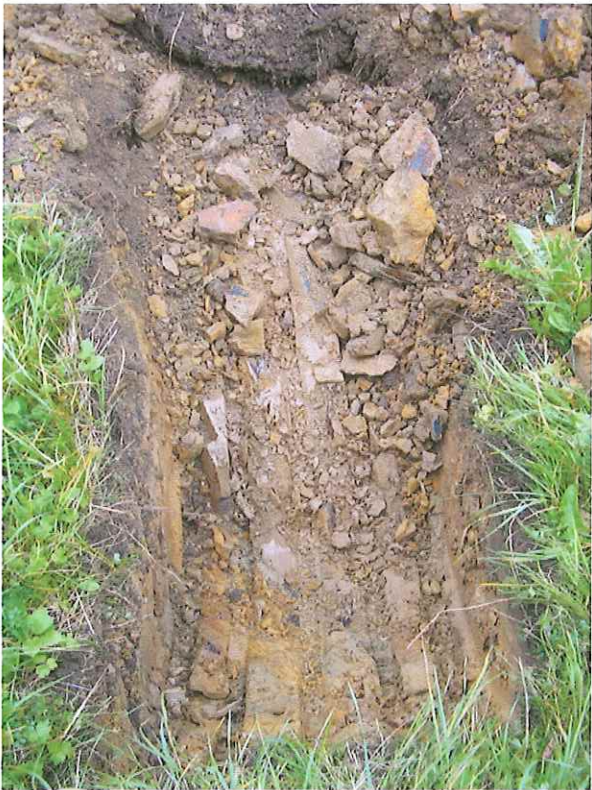
CB-07

| ENSAYOS DE IDENTIFICACIÓN | | | | | | | | | PROFUNDIDAD (m) | MUESTRA | DESCRIPCIÓN | NIVEL DE AGUA |
|---|---|---|---|---|---|---|---|---|---|---|---|---|
| | | | | | | | | | 0 | | (SUELO VEGETAL) ARCILLAS Y LIMOS (BLANDO)<br>Color marrón oscuro. Abundante materia orgánica, ralces, cantos y fragmentos dispersos. | |
| | | | | | | | | | | | (ROCA)<br>ALTERNANCIA DE LUTITAS, LIMOLITAS Y MARGAS (G.M. IV)<br>Estratos de orden centimétrico y color marrón, ocre y anaranjado. Laminación paralela de orden milimétrico. Pátinas de óxidos de hierro y manganeso. Evolucion a rápidamente a G.M. III. No se define incremento de humedad ni presencia de nivel freático. Se mide un buzamiento de 180/70.<br>Buena estabilidad del talud durante la excavación. | |
| | | | | | | | | | | | FIN DE LA CALICATA A -0.50 m | |
