PROYECTO DE RESTAURACIÓN FLUVIAL DEL SOTO  
DEL PUENTE, PARCELAS 400 Y 402 DEL POLÍGONO 11 DE  
CAPARROSO.

# MEMORIA

Octubre 2022

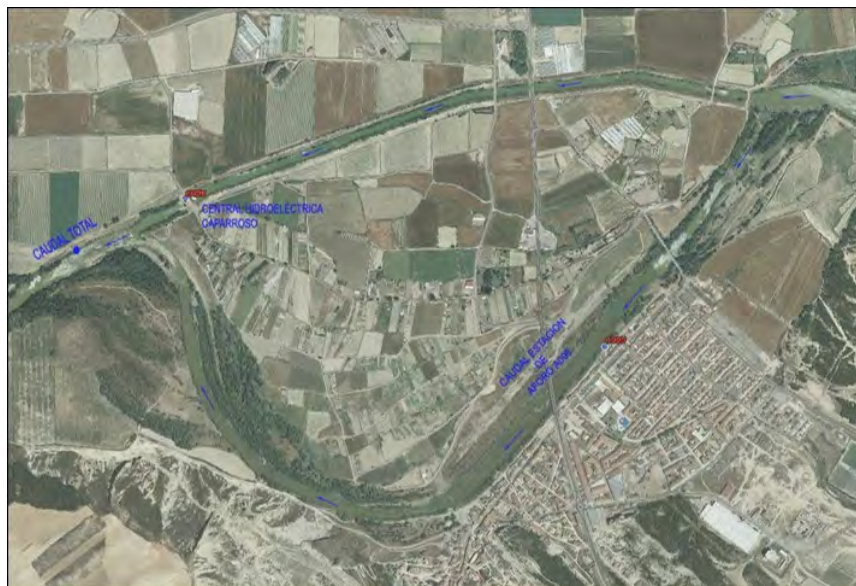
*Localización de la E. aforos A005, la minicentral hidroeléctrica de Caparrosa y del punto al que se asigna el caudal total registrado (FUENTE: SAIH Ebro)*

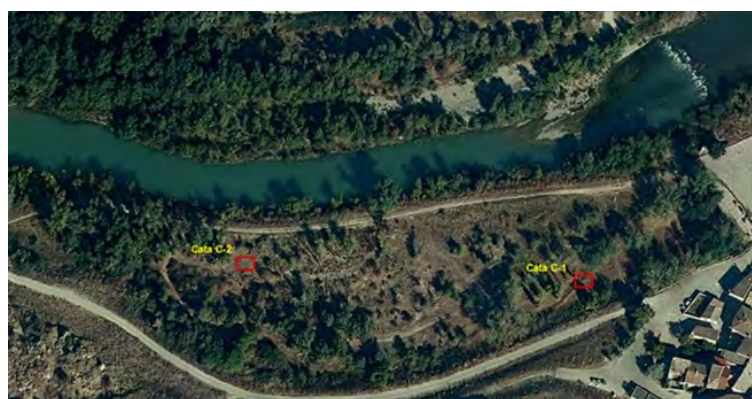
*Emplazamiento de las catas realizadas*

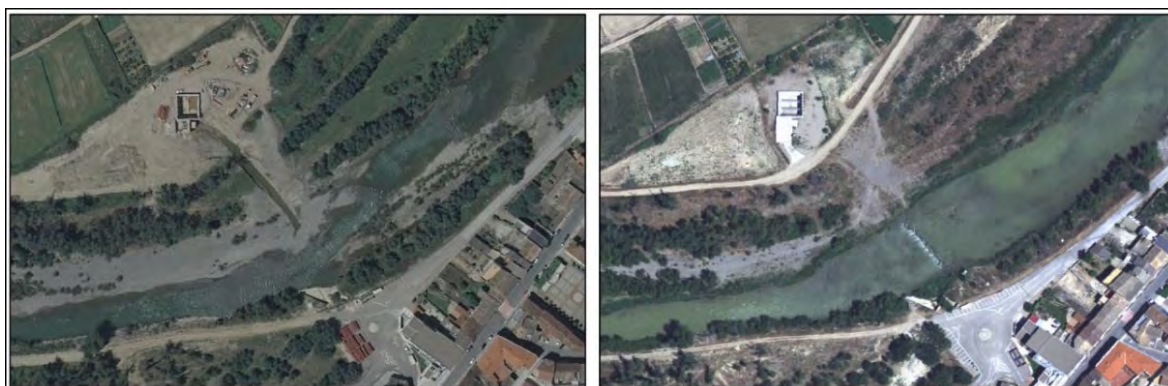
*Estación de bombeo y toma en el Aragón, verano de 2008 (izq) y Azud en relación con ella (dcha)*

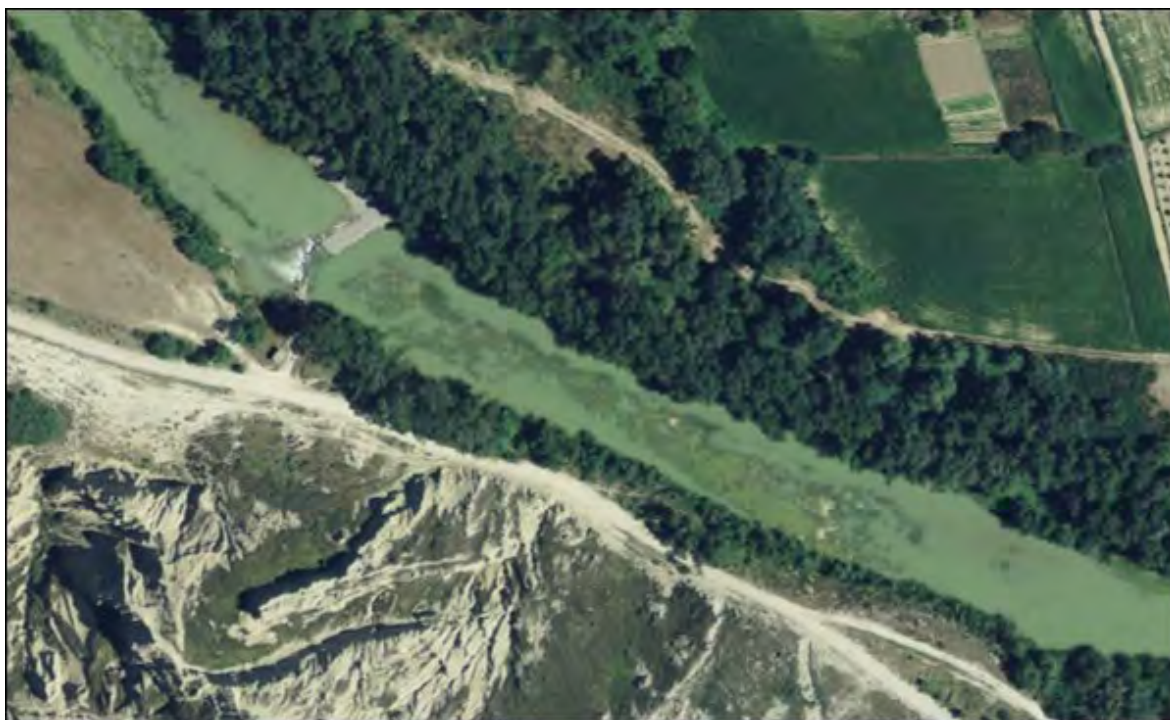
*Crecimiento descontrolado de velos algares en zonas de remanso del cauce del río Aragón en Caparroso (julio de 2017)*

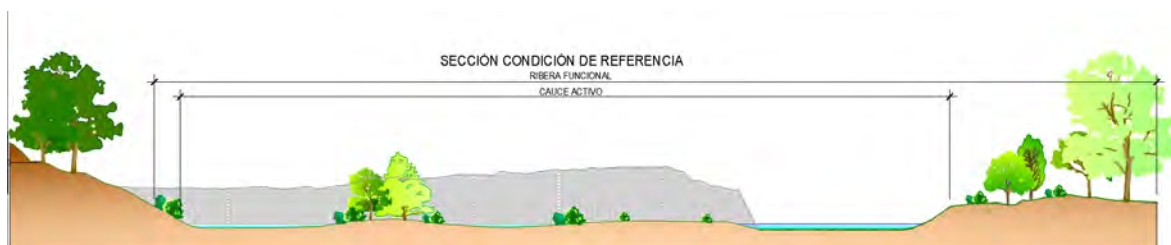
Sección de la Condición de Referencia

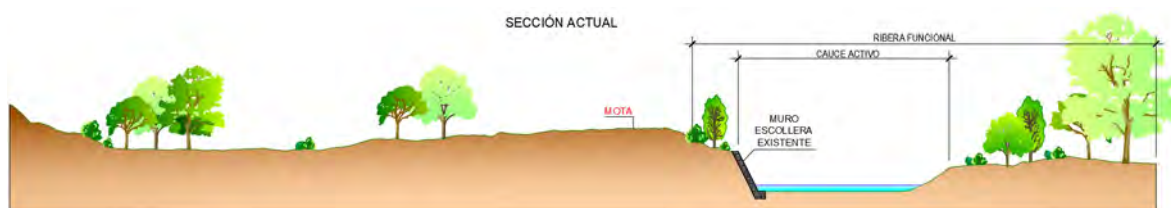
Sección del Estado Actual

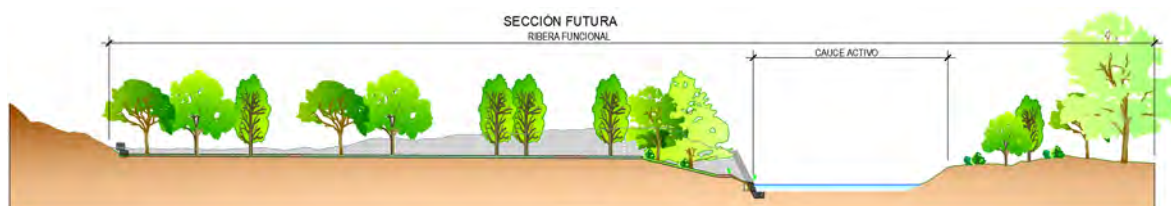
Figura 13: Sección de la Imagen Objetivo

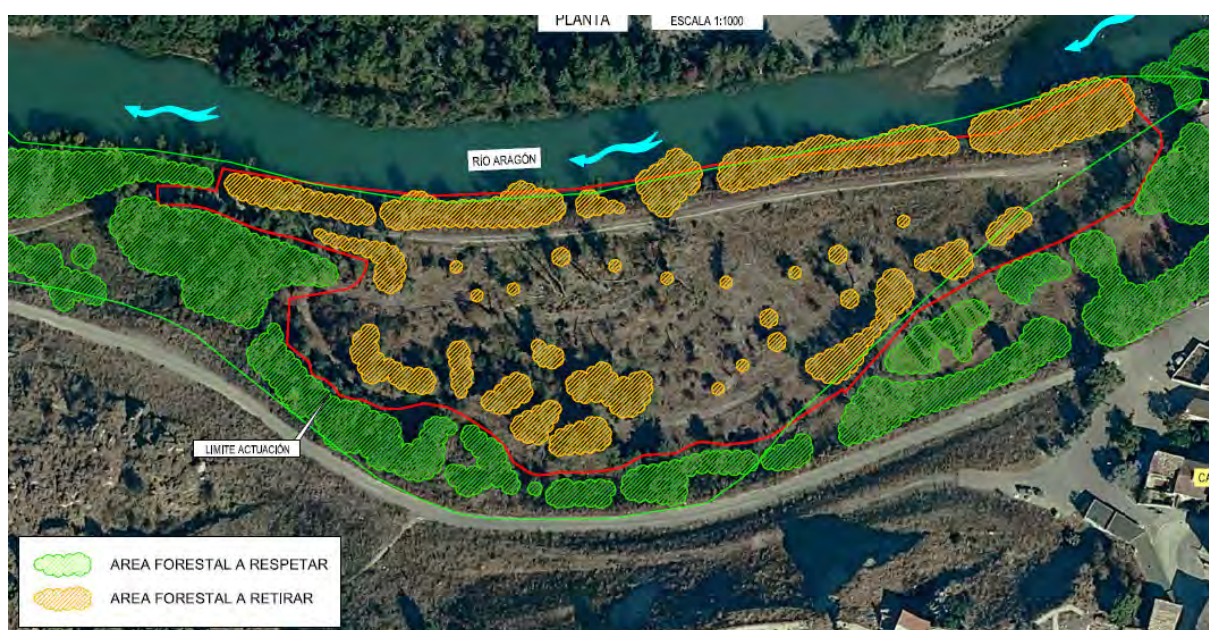
Mientras que la Zona A no será objeto de actuación alguna, salvo la de localización y eliminación de especies alóctonas, la Zona B será objeto de los trabajos de excavación necesarios para dotar a la plataforma de la cota requerida por factores hidráulicos y ambientales y que se ha fijado en 296-296,5 msnm. Así pues la Zona B será objeto, previamente a los trabajos de excavación, de la eliminación de toda su cobertura forestal, identificando el carácter aloctona de aquellos ejemplares que en su caso deberán ser llevados a gestos de residuos autorizado.

Zonificación de la obra

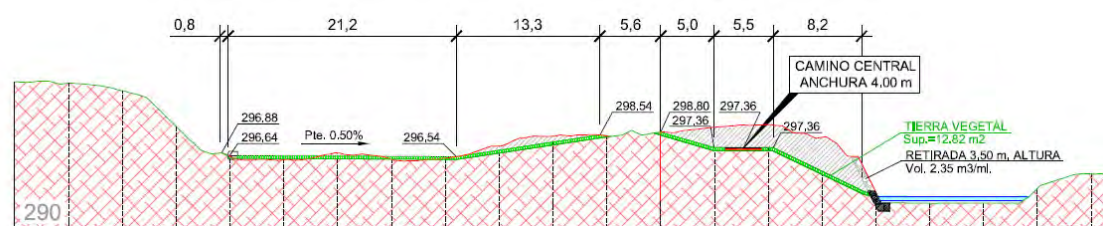
Detalle general de sección de retranqueo

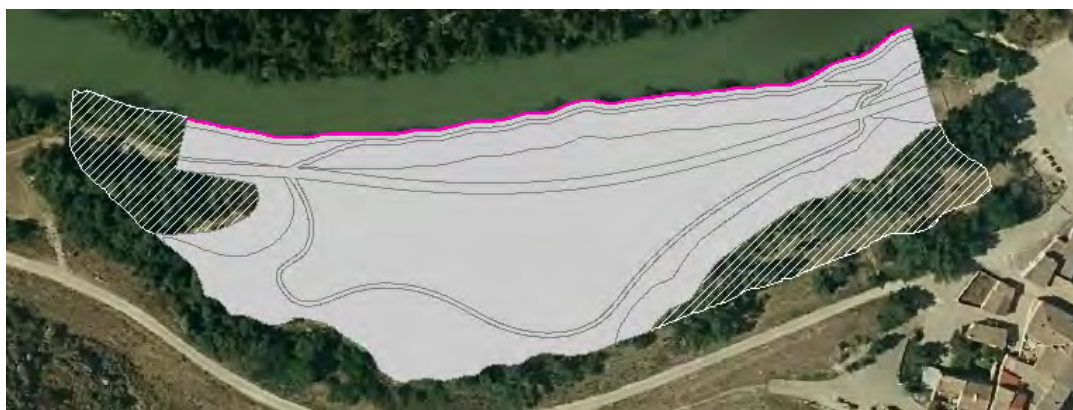
No se trata de un rodal en sí mismo, no obstante el pie de escollera que es necesario mantener para evitar la plausible y paulatina desaparición de la zona de actuación por procesos erosivos, será objeto de estacado mediante estaquillas sauce arbustivo (*Salix purpurea*, *Salix elagnos*, *Salix fragilis*, *Salix alba*.) de 1,5 m de longitud y una densidad de 2 ud/m<sup>2</sup>.

Localización del pie de escollera a mantener

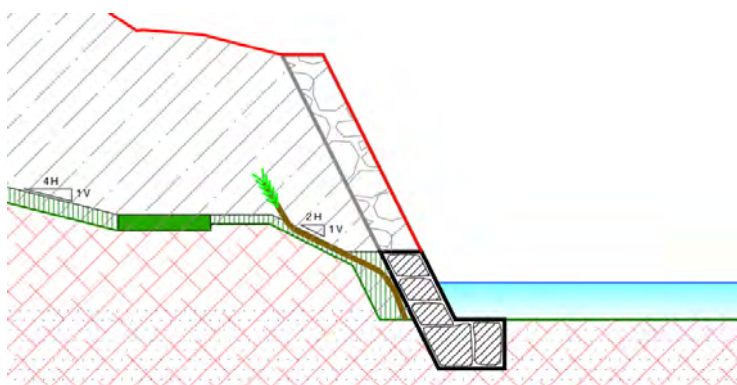
El atado de las ramas se realizará mediante piquetas y ramas de sauce flexible tendidas sobre las ramas de forma paralela a la dirección del agua. Sobre esta cobertura se extenderá una capa de tierra vegetal de 5 cm de espesor debiendo asomar por la cabeza del talud un mínimo de 50 cm de follaje.

Sección tipo actuación rodal A. (Cobertura de ramas vivas)
