## MEMORIA VALORADA

**OBRAS DE SUSTITUCIÓN DE CARPINTERÍAS EXTERIORES EN EL CEIP JUAN BAUTISTA IRURZUN PARA LA ADECUACIÓN A LA NORMATIVA VIGENTE DE SEGURIDAD DE UTILIZACIÓN**

AYUNTAMIENTO DE PERALTA

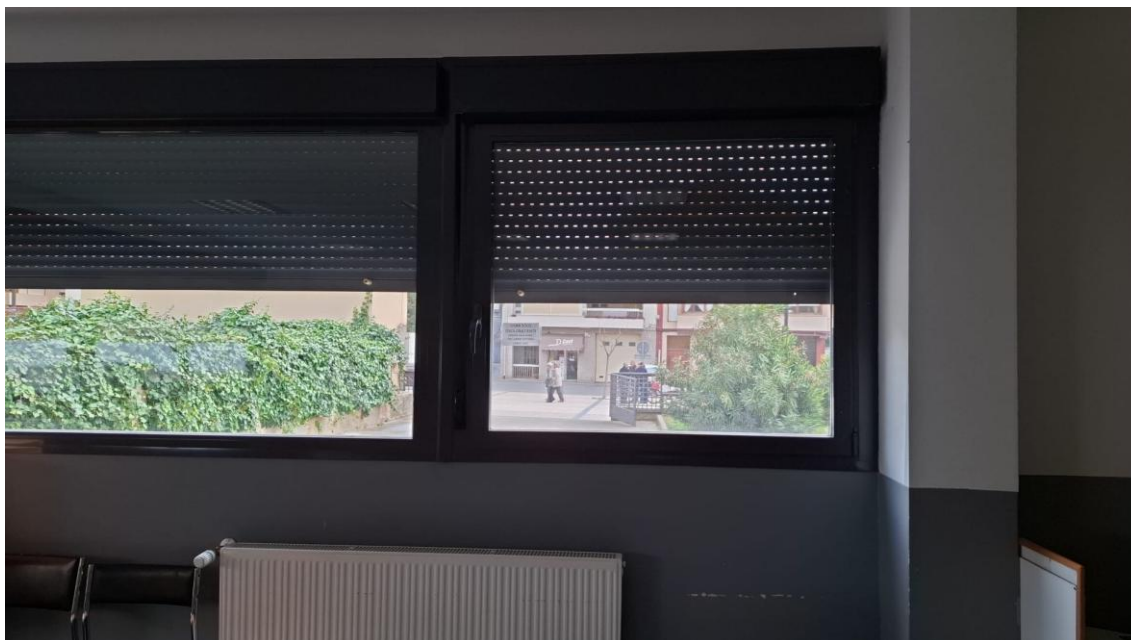
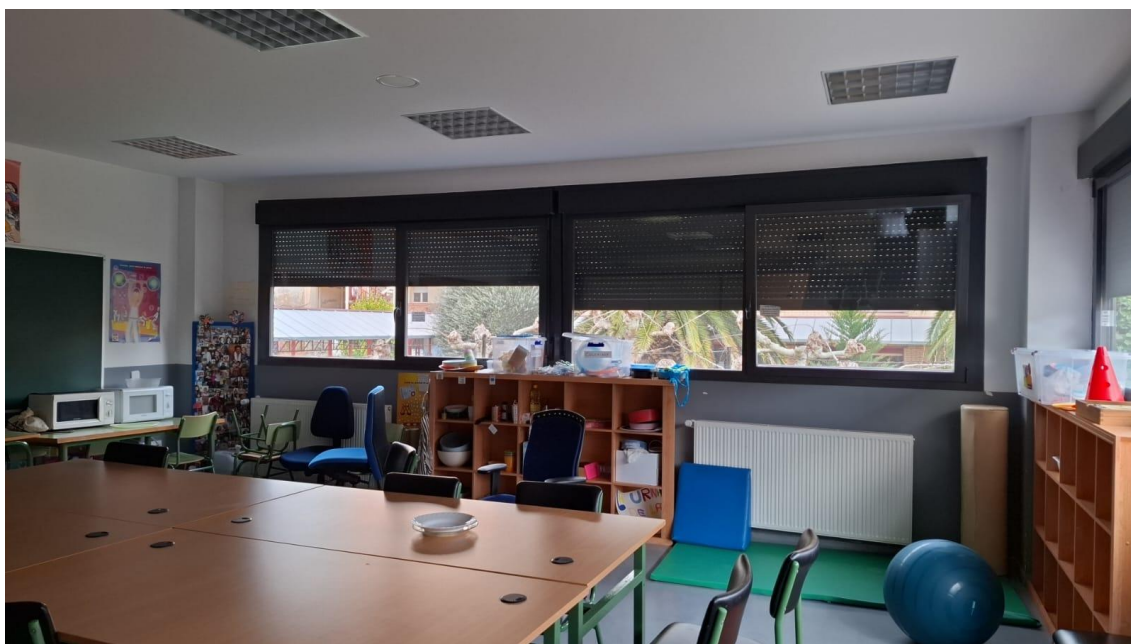
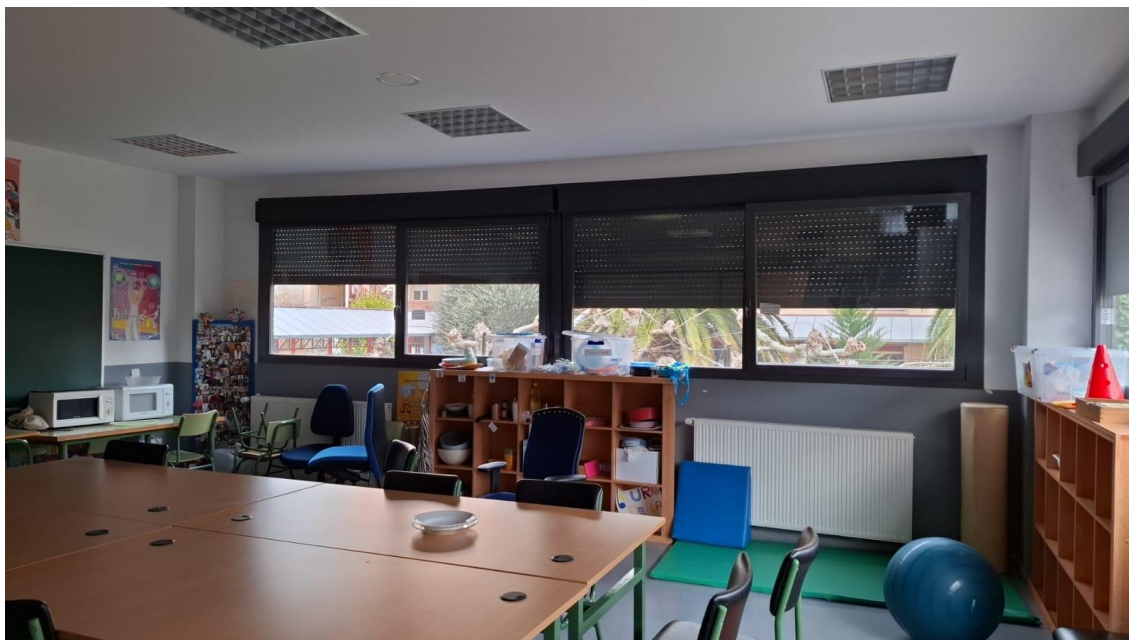
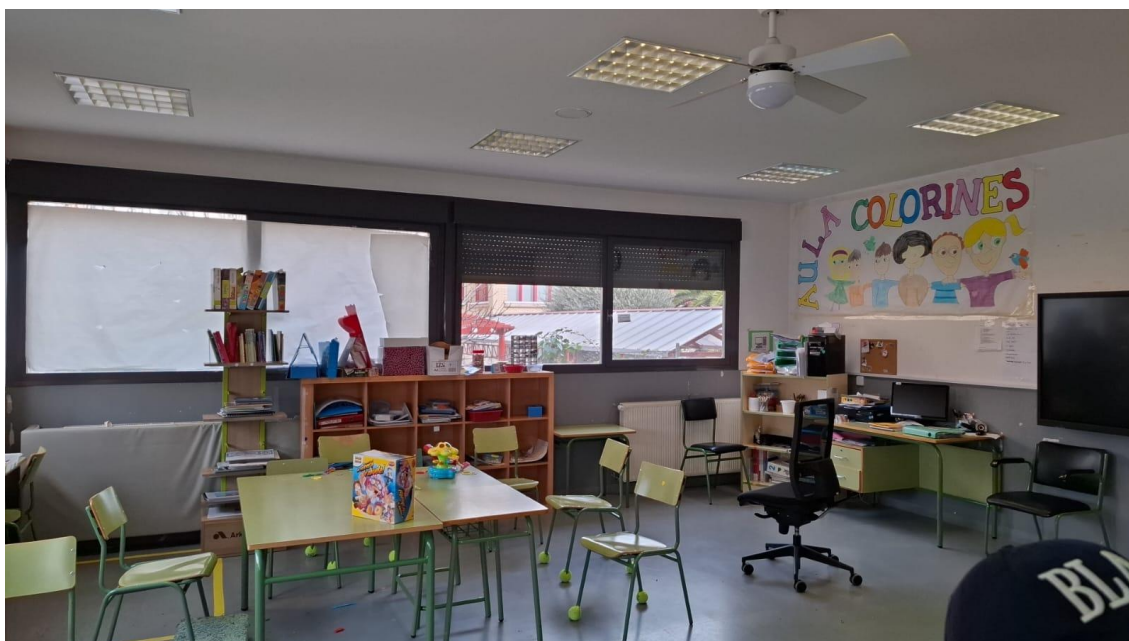
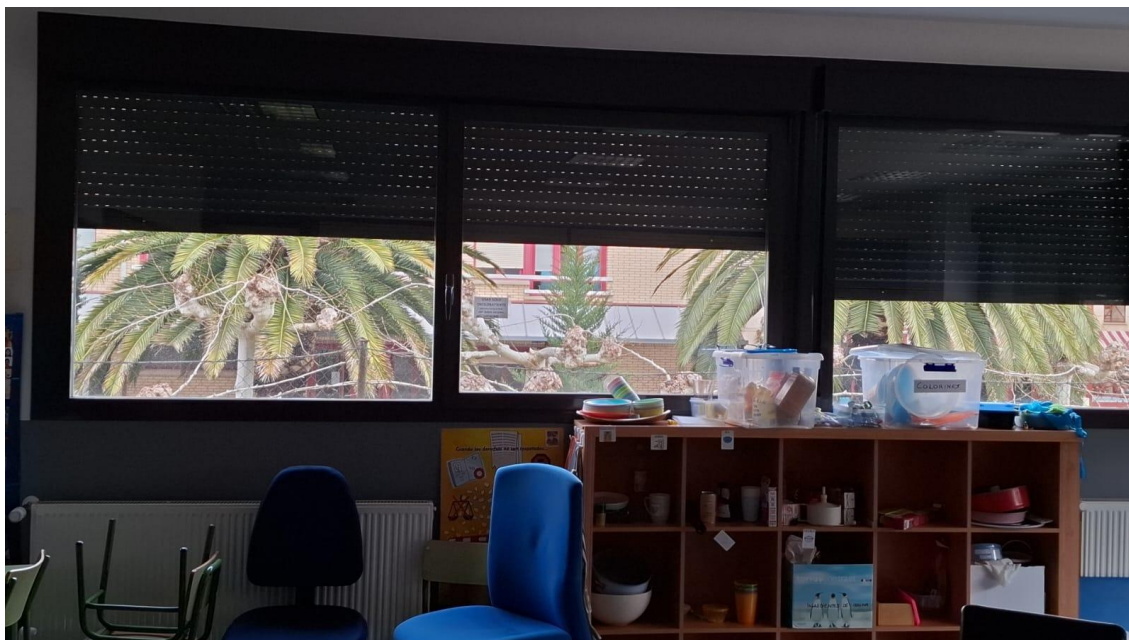
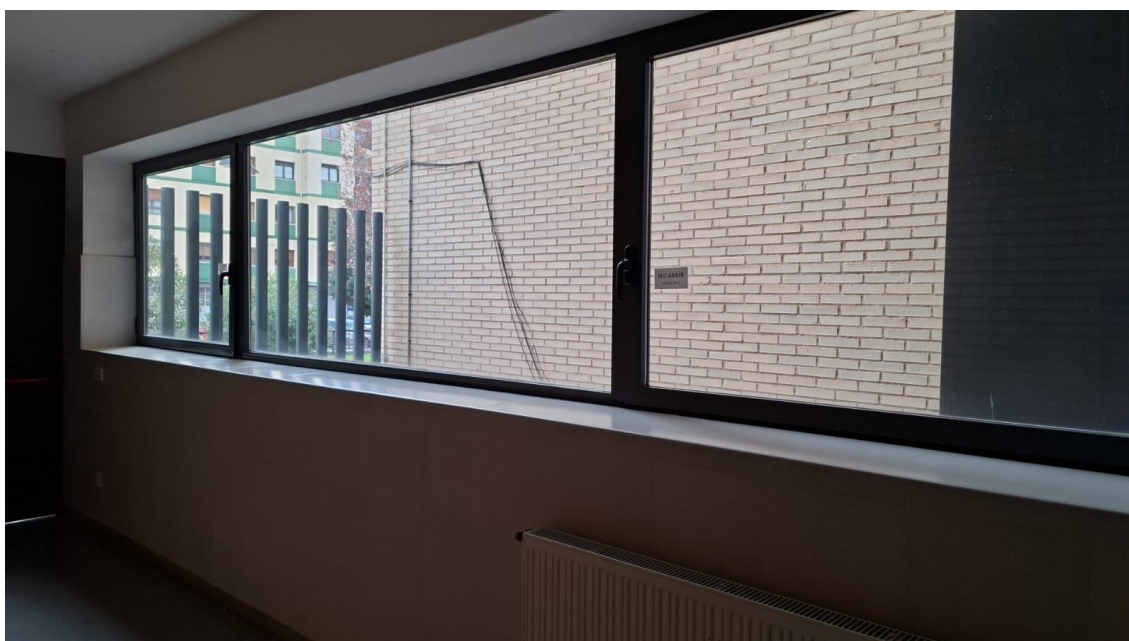
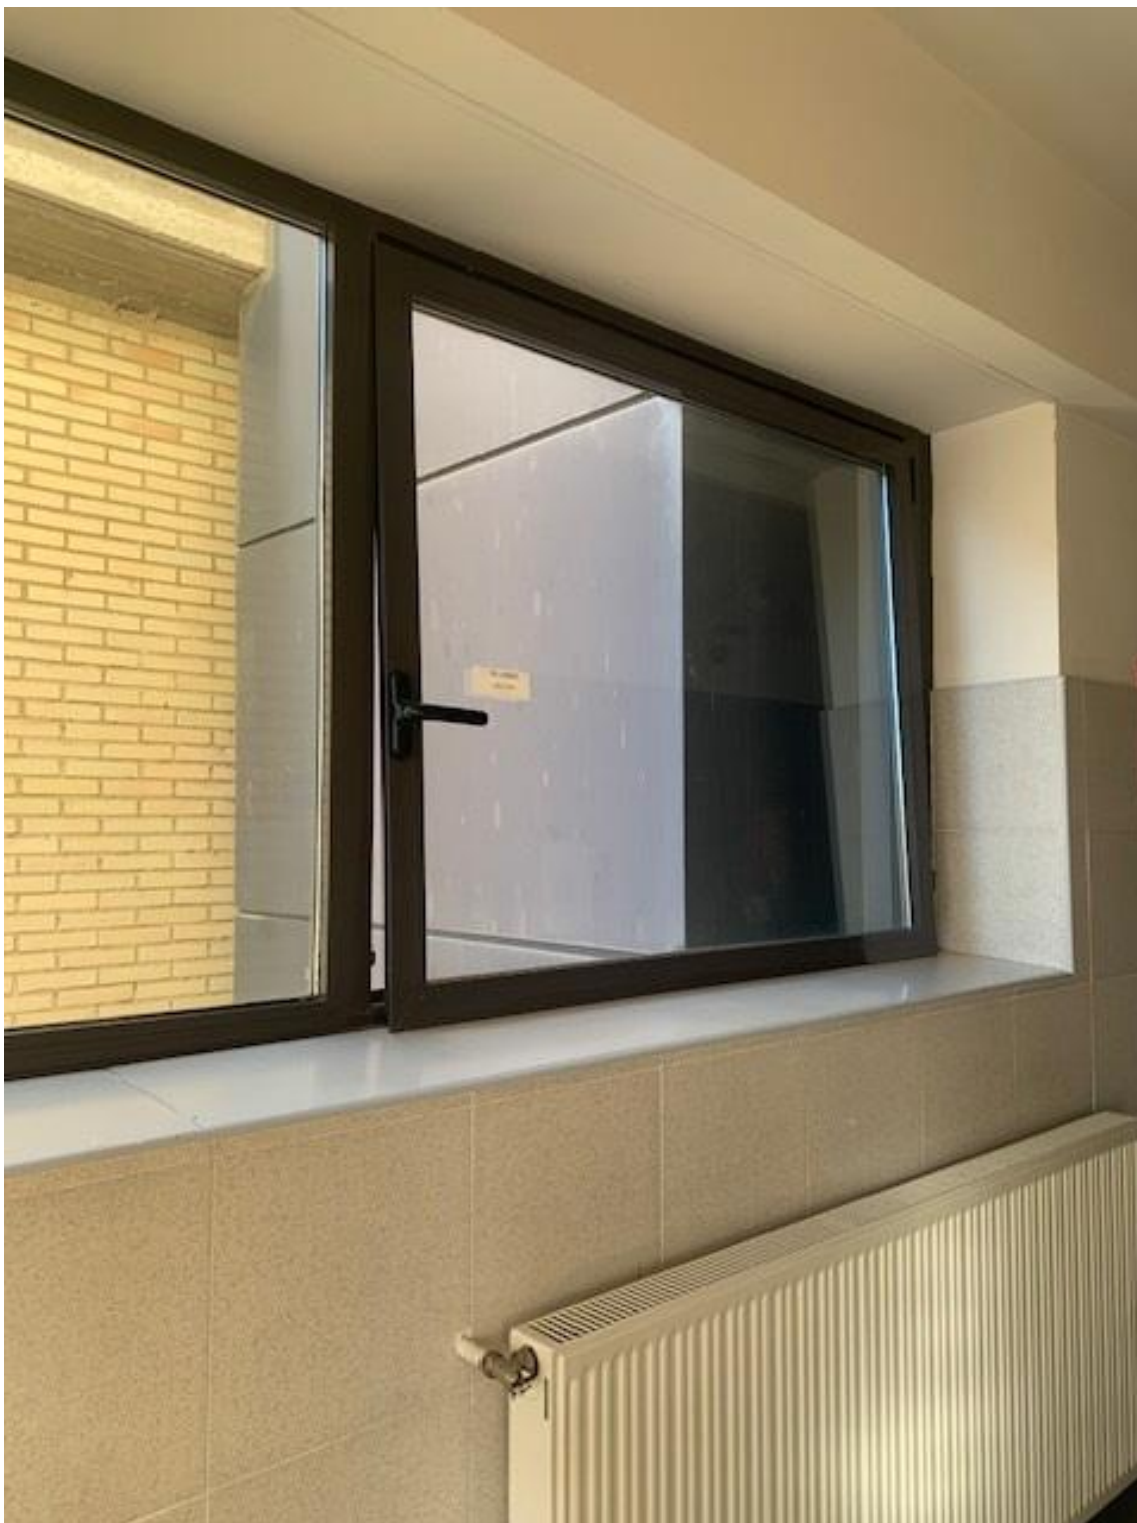
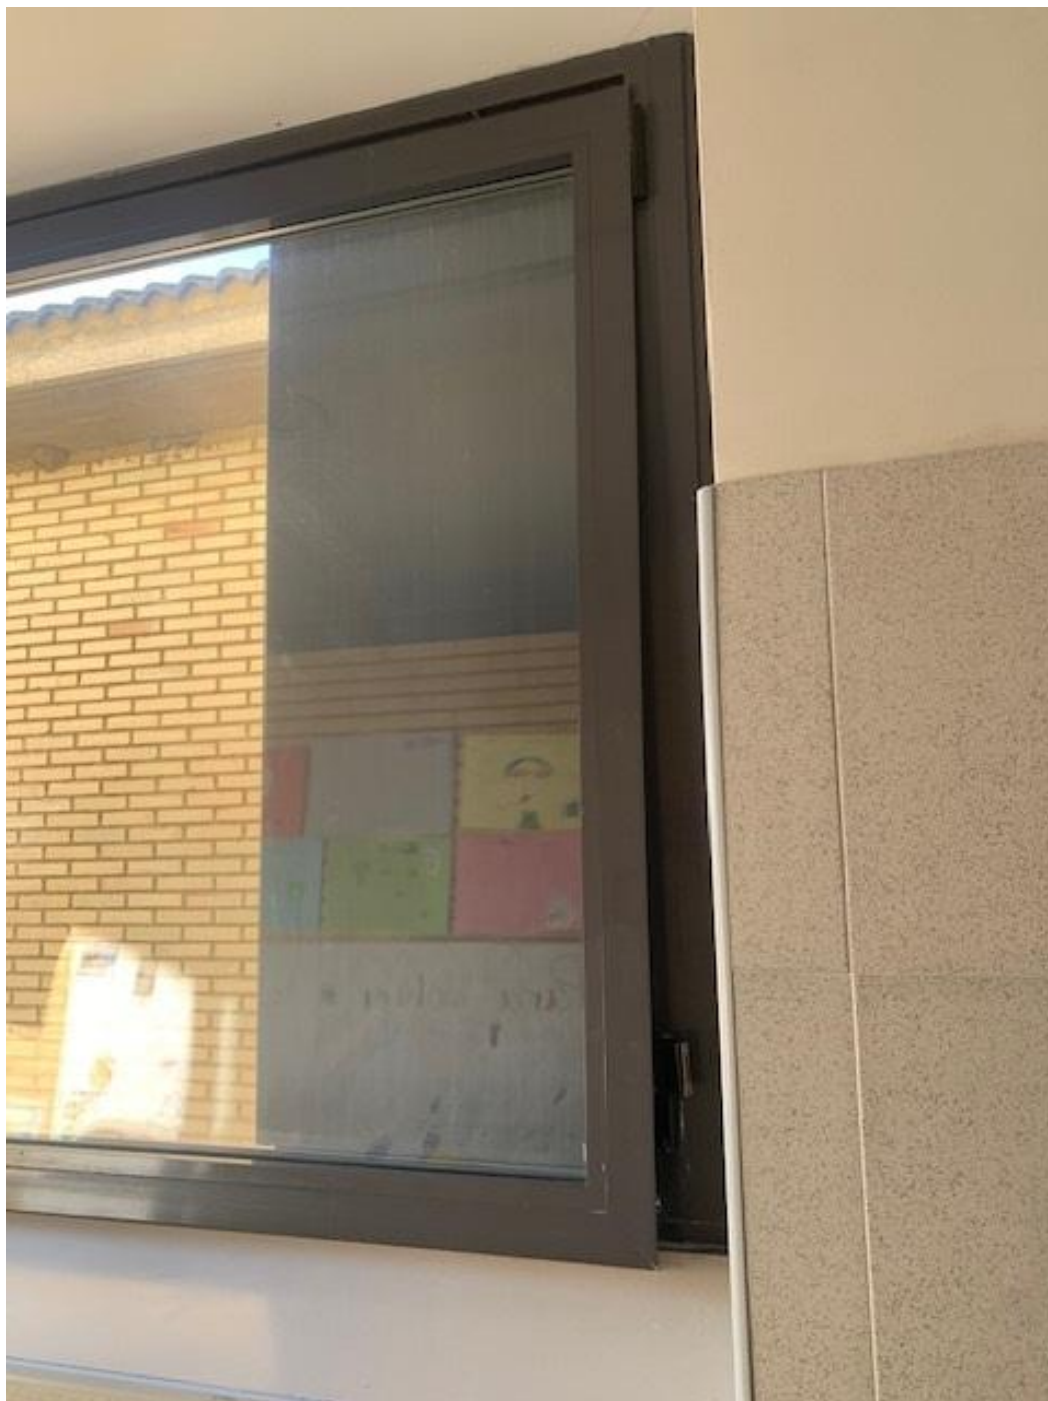
Existen otros niños que sí que teniendo una gran fuerza física tienen alguna discapacidad psíquica, que hace que no controlen su fuerza, con lo que no pueden abrir las ventanas puesto que pueden hacer un mal uso de ellas, o en el caso de las carpinterías de los pasillos, que están apoyadas sobre un murete ya que ya están descolgadas de sus bisagras, tienen miedo a que las agarren y se les caigan encima de los niños.

Revisadas las carpinterías tanto de las clases como de los pasillos del ala nueva, vemos que todas las carpinterías son de una sola hoja de apertura batiente, de 140 cm de ancho y 120 cm de alto. Las carpinterías son de doble vidrio con cámara de aire. El peso de las hojas de estas carpinterías, teniendo en cuenta el tipo de vidrio, es muy grande: esto repercute a que no tengan un fácil manejo, y que con el tiempo las bisagras que regulan la apertura y cierre de las mismas, hayan ido fallando, lo que provoca que se hayan desencajado muchas de ellas, y que haya que optar o por tenerlas siempre cerradas o siempre abiertas.

En las imágenes inferiores podemos ver algunas fotografías de aulas y pasillos, para ver lo grandes que son las carpinterías, las hojas, así como los carteles de "NO ABRIR" o en el caso del pasillo, que están desencajadas.

Como podemos ver en las imágenes superiores, las carpinterías o están desencajadas, o todas ellas tienen el cartel de "NO ABRIR" para evitar males mayores en cuanto a la seguridad de los alumnos.

Las actuaciones a realizar son la retirada de las hojas batientes de 140 cm de ancho de las carpinterías existentes.

Suministro de nuevas carpinterías de dos hojas batientes de 70 cm, una de ellas oscilante, así como instalación de las mismas en el hueco de la anterior.

Instalación de manetas con cerradura de seguridad, con el fin de evitar su apertura sin consentimiento del profesorado.
