| <b>DERRIBO DE NAVE ALMACÉN<br/>Y OFICINAS</b> |
| <b>PROYECTO DE DERRIBO</b> |
| <b>c/ MILUCE 77, PAMPLONA, NAVARRA</b> |

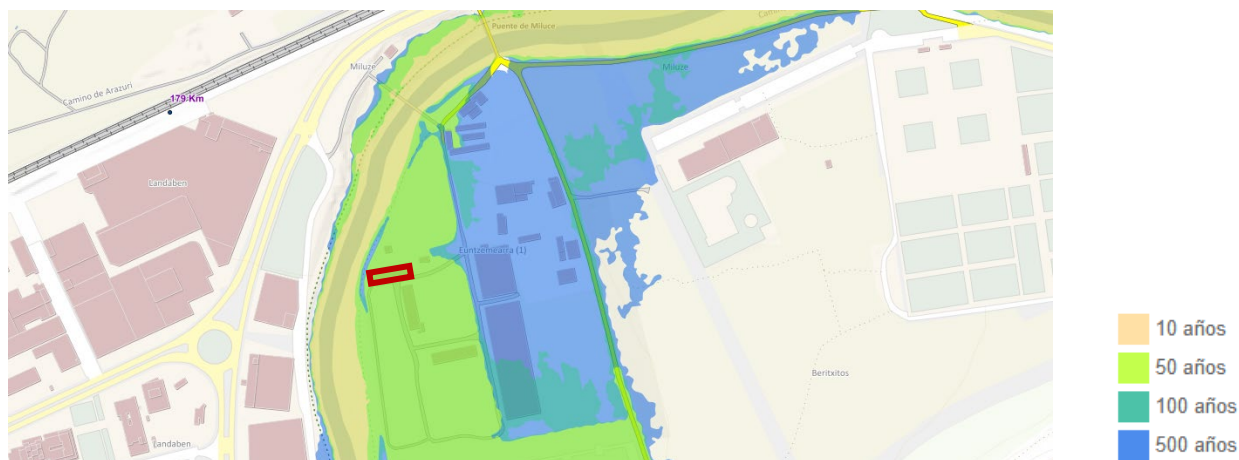
Mapa facilitado por IDENA sobre las Zonas Inundables correspondientes a los escenarios de alta probabilidad de inundación (periodo de retorno 10 años), media (periodo de retorno de 100 años) y baja (periodo de retorno de 500 años) en la Finca Miluce y sus alrededores, incorporadas en el Sistema Nacional de Cartografía de Zonas Inundables (SNCZI) de acuerdo con el Real Decreto 903/2010.

La edificación supone un obstáculo cuya eliminación favorecerá a la laminación del agua en caso de avenidas y a la ocupación del espacio fluvial por parte del río.
