## **MEMORIA TÉCNICA VALORADA**

SUSTITUCIÓN DEL CÉSPED ARTIFICIAL DEL CAMPO DE FÚTBOL MUNICIPAL

PROMOTOR: AYUNTAMIENTO DE VILLAVA-ATARRABIA

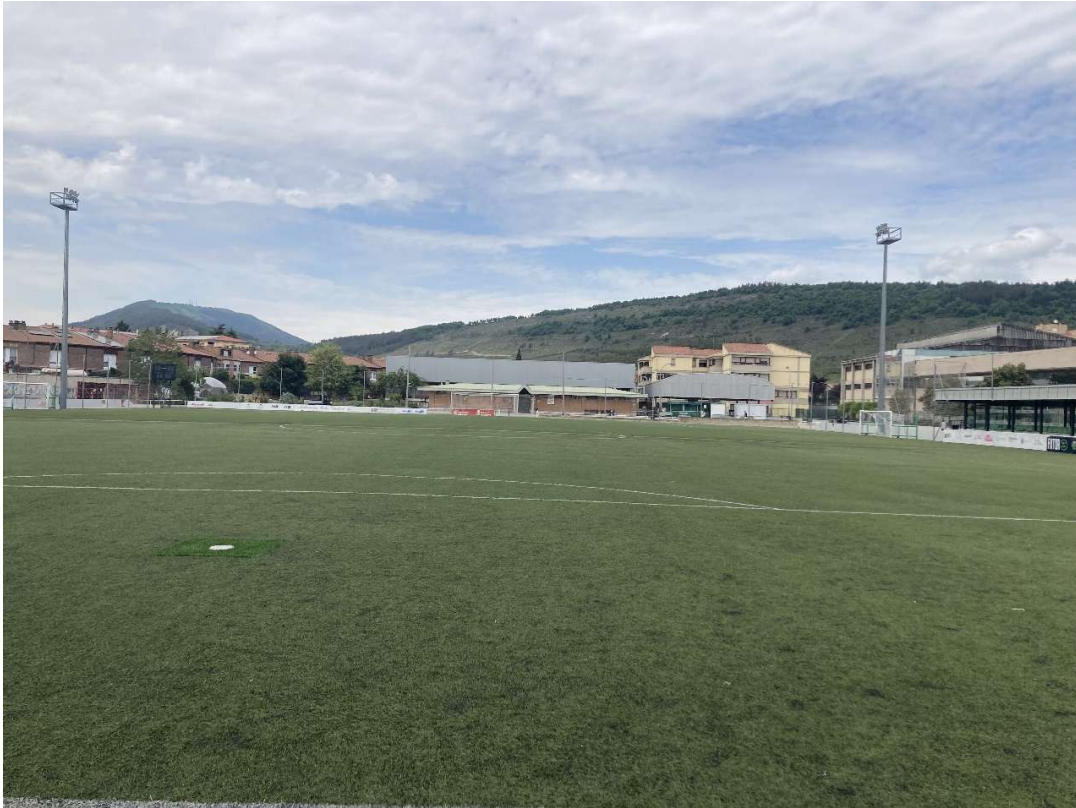
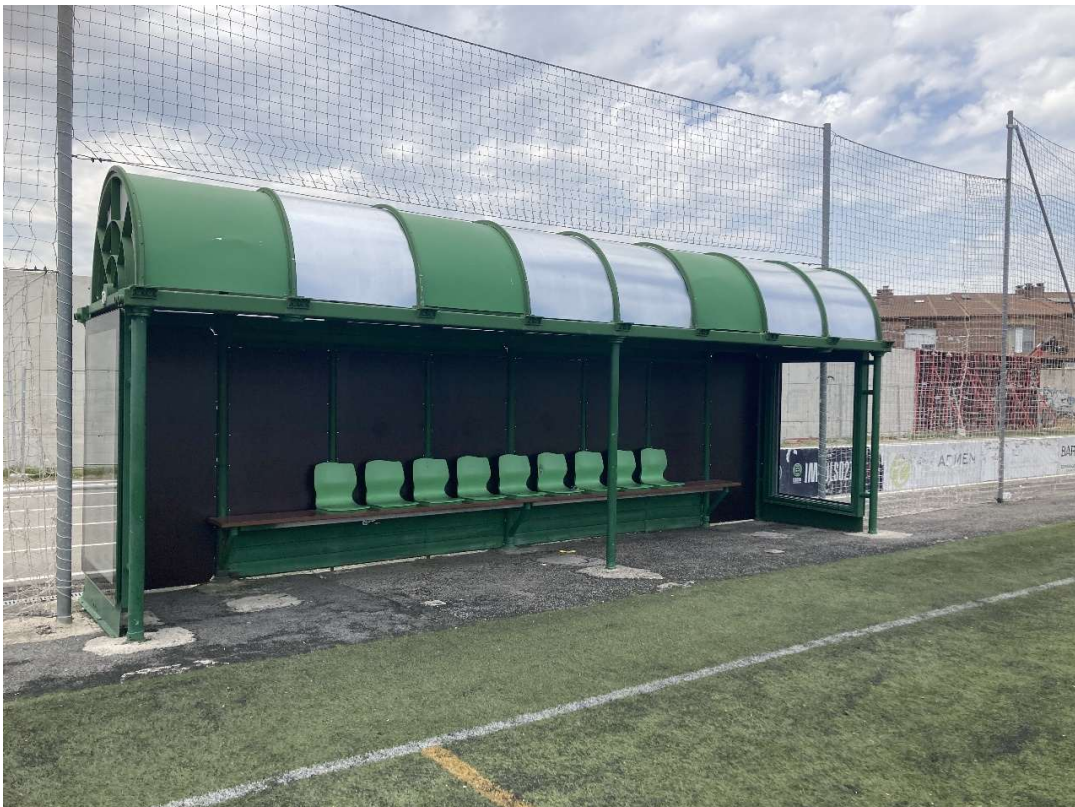
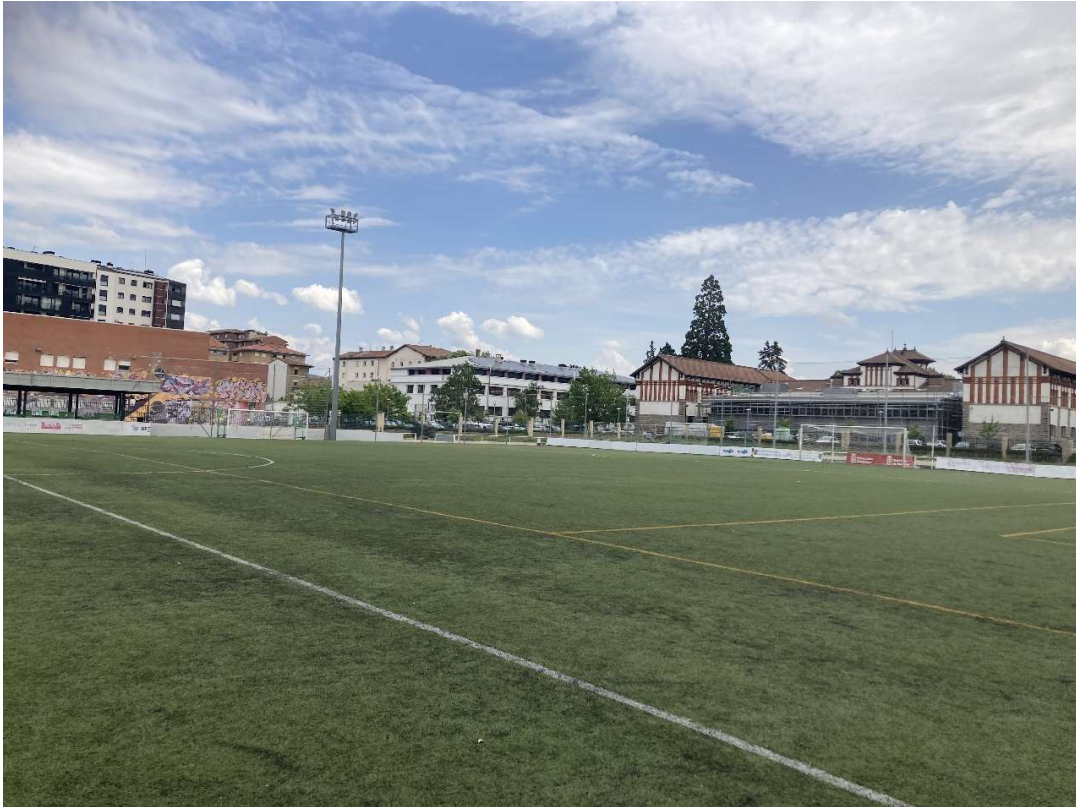
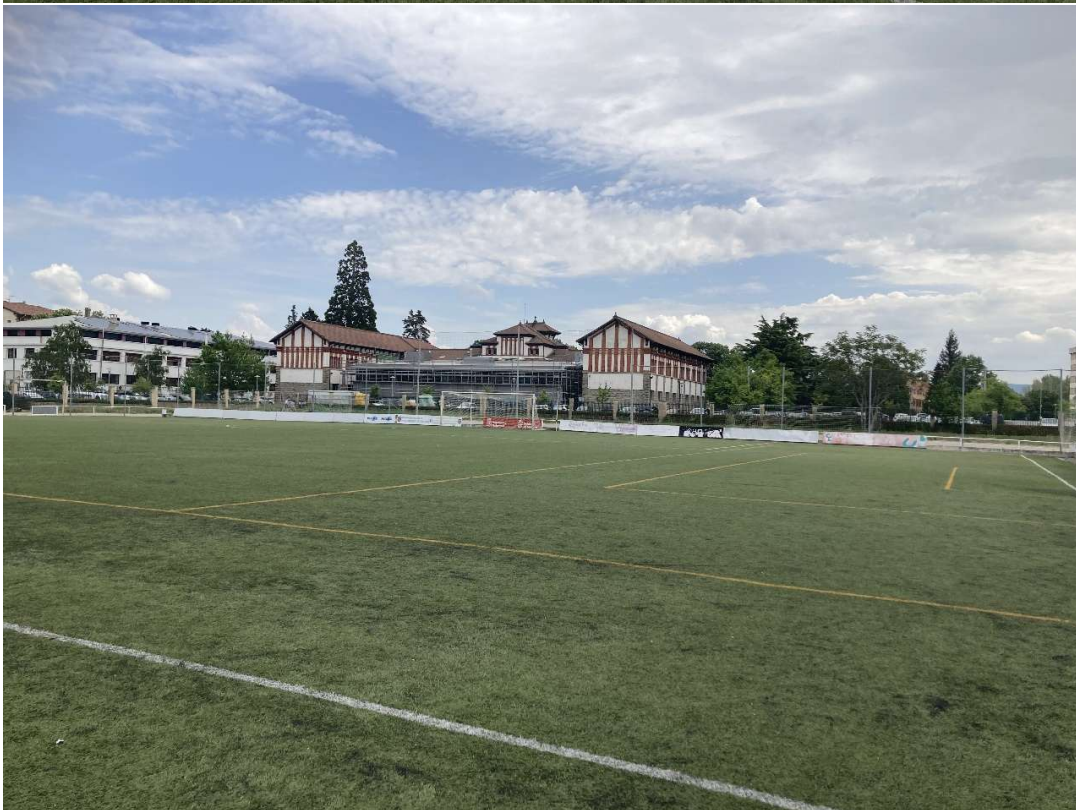
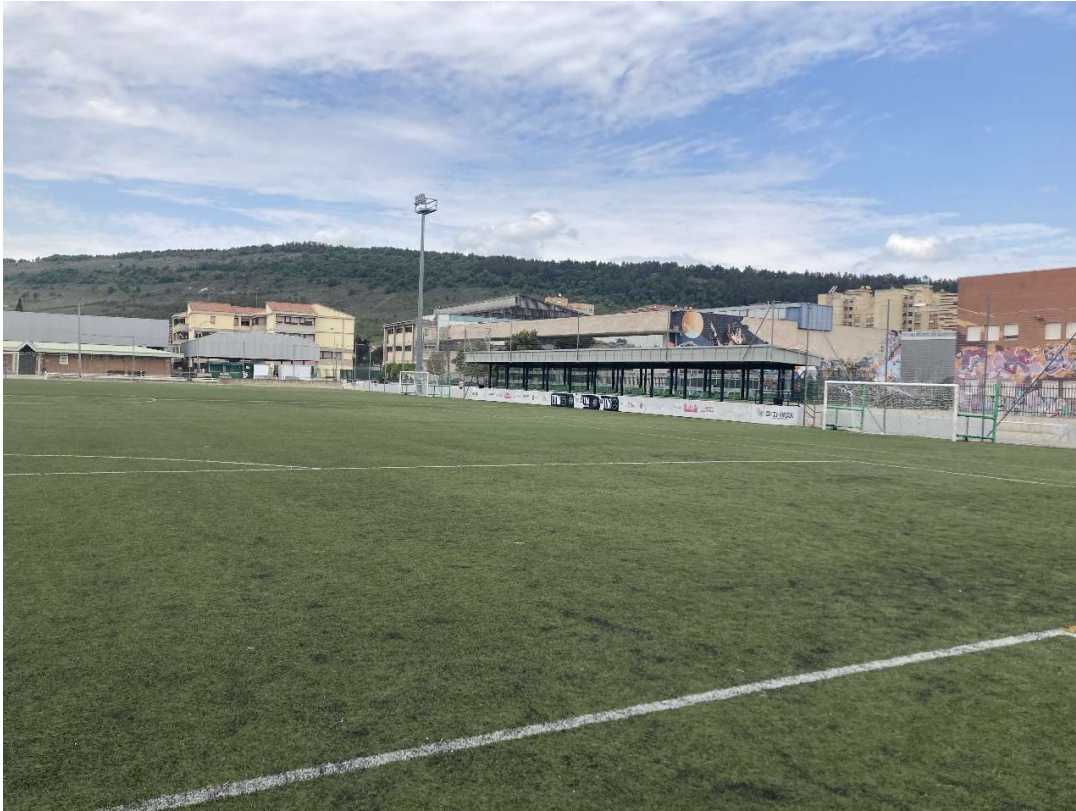
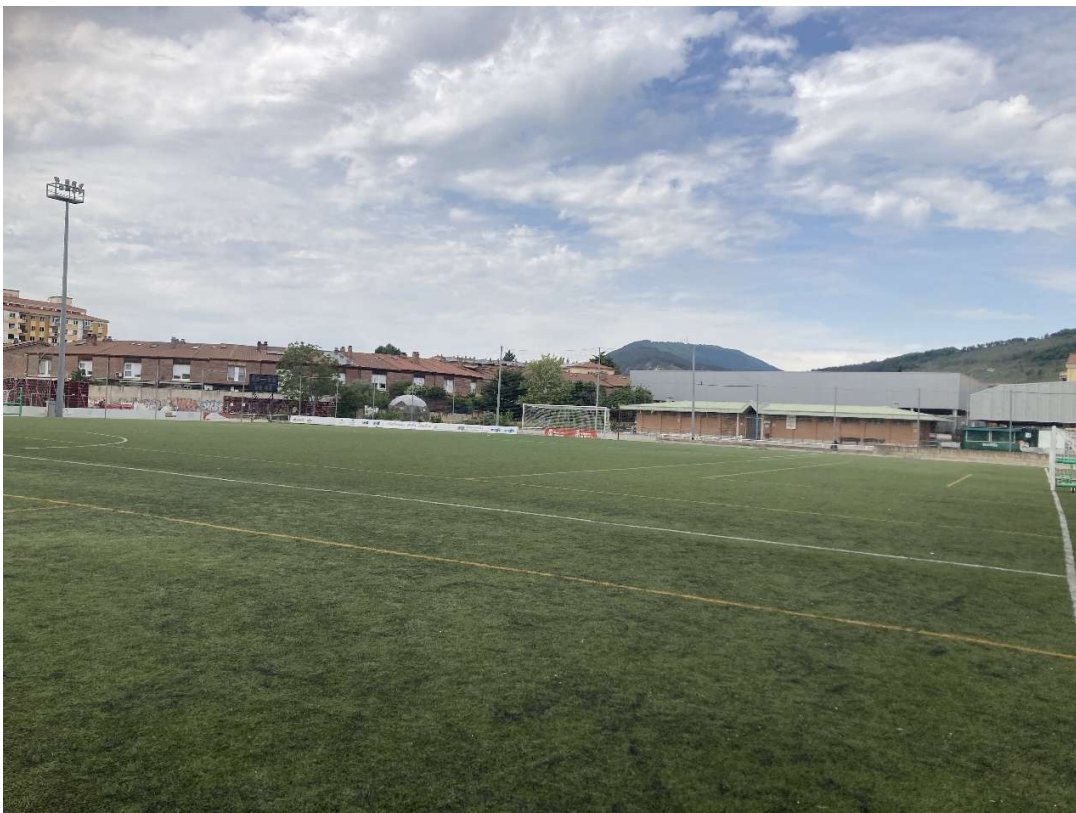
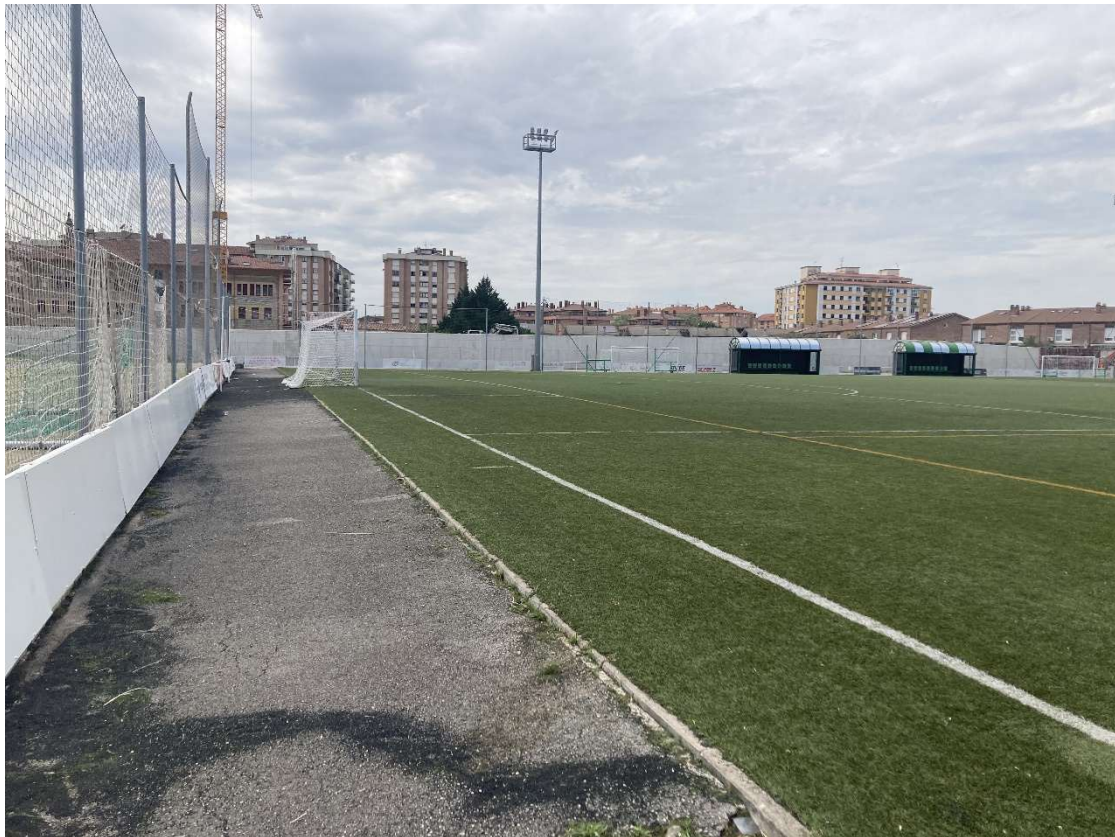
## 5.- FOTOGRAFÍAS DE ESTADO ACTUAL

El estado general de conservación de las instalaciones es aceptable, con algunas deficiencias propias del uso y la antigüedad de las instalaciones, si bien el estado de césped es deficiente, por haberse agotado ya su vida útil tras 17 años de un uso intenso.

observado reparaciones parciales en diversas zonas del terreno y constatándose que la capa de relleno ha desaparecido en gran parte del campo, quedando únicamente la moqueta, lo que incrementa notablemente el riesgo de lesiones articulares o musculares entre los jugadores.

- Hay muchas zonas donde se está rompiendo el césped en las uniones
- Hay muchas zonas donde no hay relleno y otras donde no hay césped o éste está cubierto por el relleno. Todo el pelo está “tumbado” sin posibilidad de peinado.
- El estado en el que está el campo de fútbol hace que aumente el riesgo de lesiones articulares y musculares, así como de abrasiones o quemaduras por fricción.
- En el estado actual el césped, los días de sol y calor, adquiere mucha temperatura y los jugadores lo notan mucho en la deshidratación y golpes de calor.

Se concluye así que el desgaste y deficiencias en su relleno, con poca cantidad de caucho SBR, y en su base de asiento hace de este campo una superficie dura en la que sus propiedades mecánicas no son adecuadas y compromete el cumplimiento de la Norma UNE EN 15330-1 “Especificaciones para Superficies Deportivas de Césped Artificial para Uso Exterior”.

Se pretende la retirada del pavimento de césped artificial existente y su sustitución por un pavimento de césped artificial de última generación con mejores prestaciones y mayor durabilidad.

Para ello se prevé un nuevo césped artificial sin cargas, es decir, sin relleno de arena ni otros rellenos tradicionales (caucho SBR) u orgánicos y que garantice el cumplimiento de la Norma UNE-15330-1.
