PROYECTO DE RESTAURACIÓN FLUVIAL DEL SOTO  
DEL PUENTE, PARCELAS 400 Y 402 DEL POLÍGONO 11 DE  
CAPARROSO.

# MEMORIA

Octubre 2022

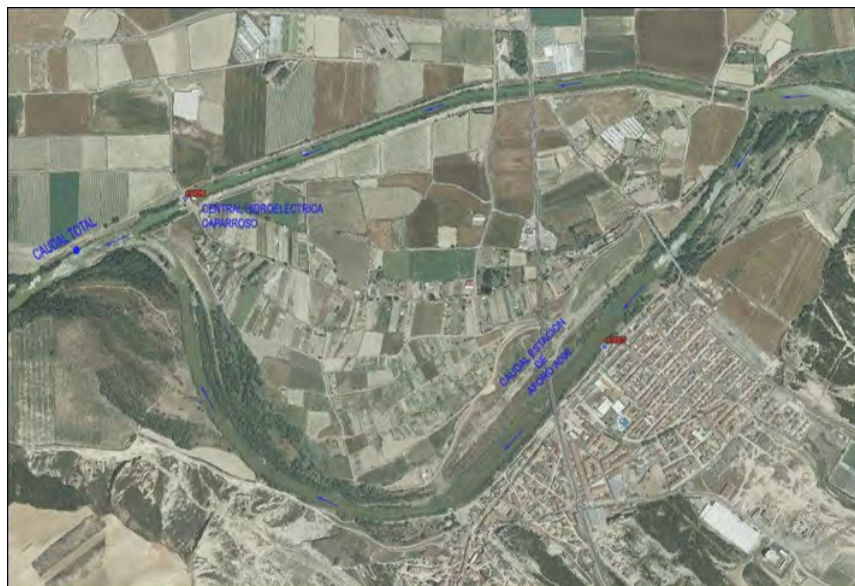
*Localización de la E. aforos A005, la minicentral hidroeléctrica de Caparrosa y del punto al que se asigna el caudal total registrado (FUENTE: SAIH Ebro)*

También hay que señalar que, desde la entrada en servicio de la minicentral hidroeléctrica de Caparroso y el canal de derivación asociado, parte de los caudales circulantes baipasean la estación de aforos, por lo que el dato de caudal total corresponde a la suma de los caudales registrados en la estación de aforos y en la minicentral y está referido a un punto situado inmediatamente aguas abajo de la salida del canal de entrega de las aguas turbinadas al cauce del Aragón. Los caudales derivados para turbinar representan una porción mínima de los caudales

circulantes en situación de crecida extraordinaria, pero son una fracción muy importante de los ordinarios: la minicentral cuenta con una concesión máxima de 70 m<sup>3</sup>/s frente a los 64,8 m<sup>3</sup>/s del caudal medio del río

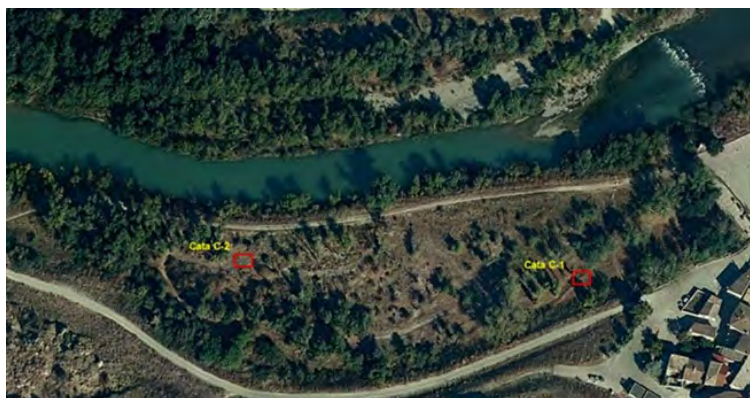
*Emplazamiento de las catas realizadas*

El análisis edáfico está basado en los resultados extraídos de la campaña de catas y ensayos que se planeó con la intención de identificar depósitos diferenciados entre las áreas correspondientes a las crestas de las barras y a los potenciales canales o surcos que las delimitarían, áreas éstas potenciales receptoras de materiales más finos, así como fijar la posición del nivel freático.

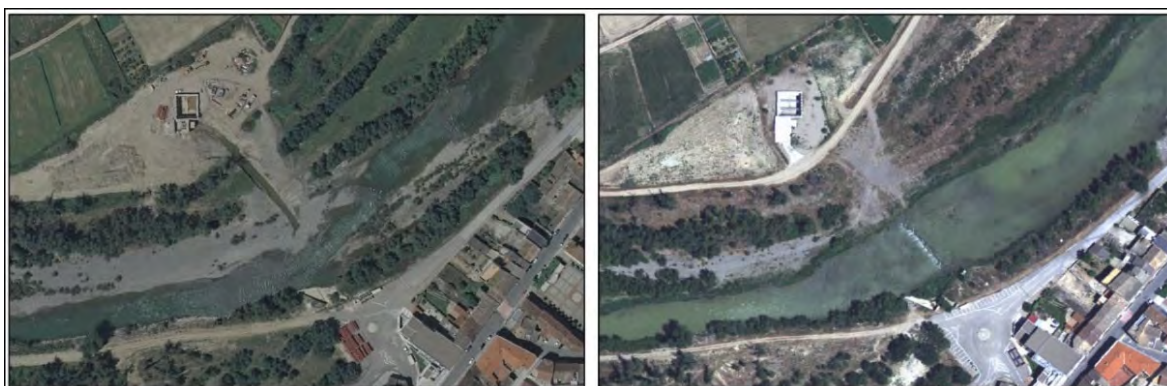
*Estación de bombeo y toma en el Aragón, verano de 2008 (izq) y Azud en relación con ella (dcha)*

También se reconoce la eliminación, en margen derecha, de la mota que partía del estribo del puente de la N-121 y la presencia de dos pequeños azudes modernos: el ya reseñado que marca el límite de aguas abajo del tramo y otro ubicado a la altura de la desembocadura del barranco de la Cabrería. Este último fue levantado tras la construcción de una toma para riego en el lecho del Aragón, con la lógica estación de bombeo asociada, durante los años 2008 y 2009.

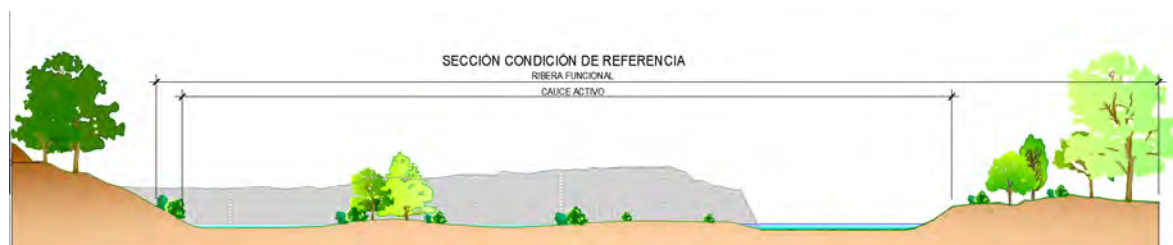
Sección de la Condición de Referencia

Dado que la zona de actuación se encuentra en la zona exterior del meandro, y por lo tanto en la zona sujeta a mayor acción erosiva, el nivel de terraza propuesto ( $T_1$ ) posibilitará la permanencia y estabilización de la misma, y por lo tanto su uso y disfrute como soto de recreo por los vecinos de Caparroso. Todo ello compatibilizado con su funcionamiento hidráulico ya para periodos de retorno bajos, así como para caudales correspondientes a la Máxima Crecida Ordinaria (MCO).

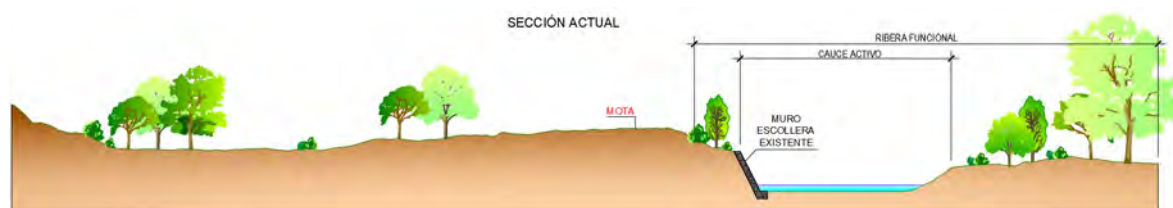
Sección del Estado Actual

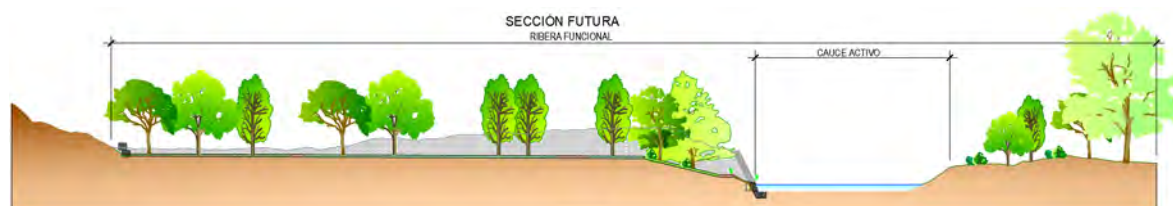
Figura 13: Sección de la Imagen Objetivo

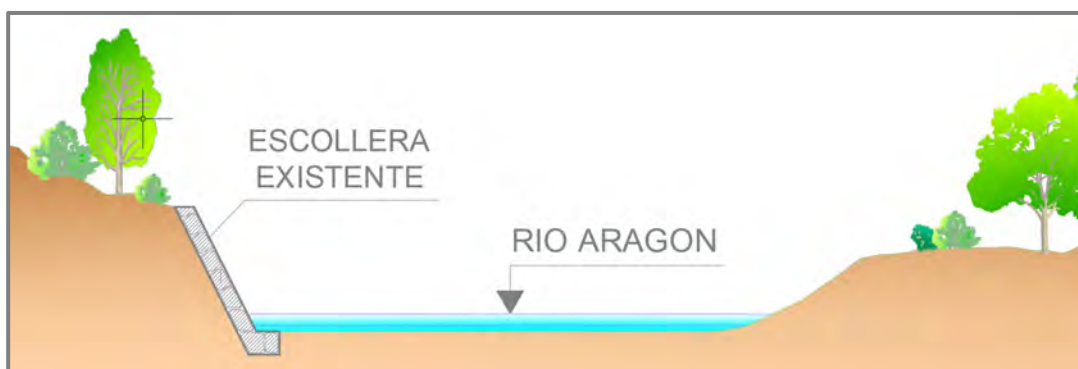
Se trata de un muro de contención de altura variable, conformado por bloques de piedra caliza de tamaño uniforme y diámetro medio estimado 80 cm.

Estado y alcance actual del refuerzo de la margen izquierda

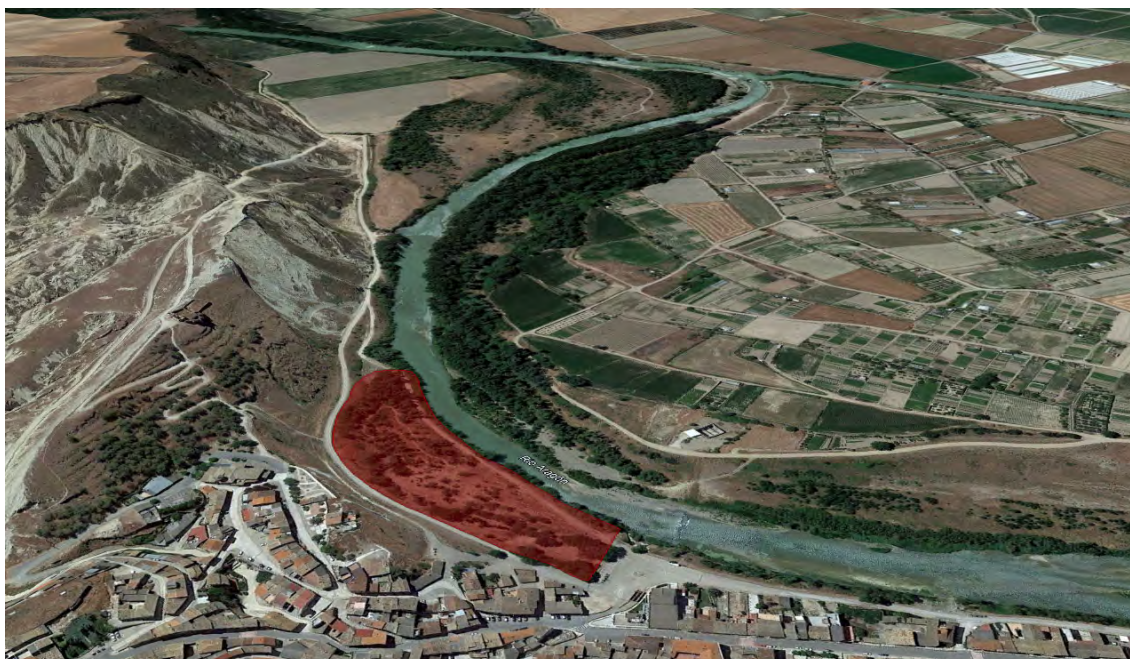
En la actualidad la rasante de la plataforma o terraza sobre la que se asiente el Soto del Puente está comprendida entre las cotas 296 y 300 msnm, con pendiente favorable en dirección de la corriente del río. Sobre dicha plataforma aún pueden observarse signos del trazado de antiguos canales de crecida que han quedado descolgados respecto al nivel actual del río, entrando únicamente en funcionamiento en episodios de crecida, debido a los fenómenos de incisión existentes y a la mota que se interpone entre estos y el río.

Perspectiva de la zona de intervención

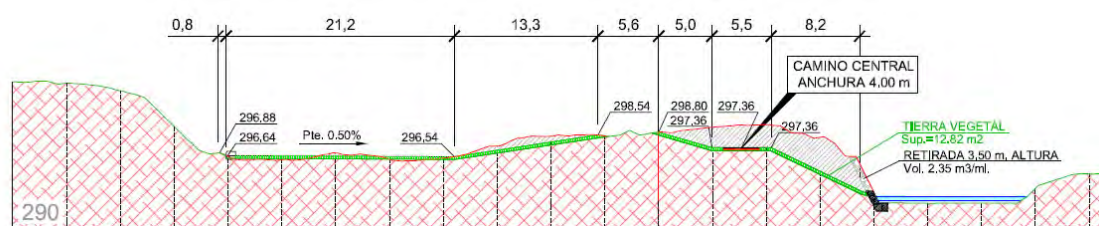
Detalle general de sección de retranqueo

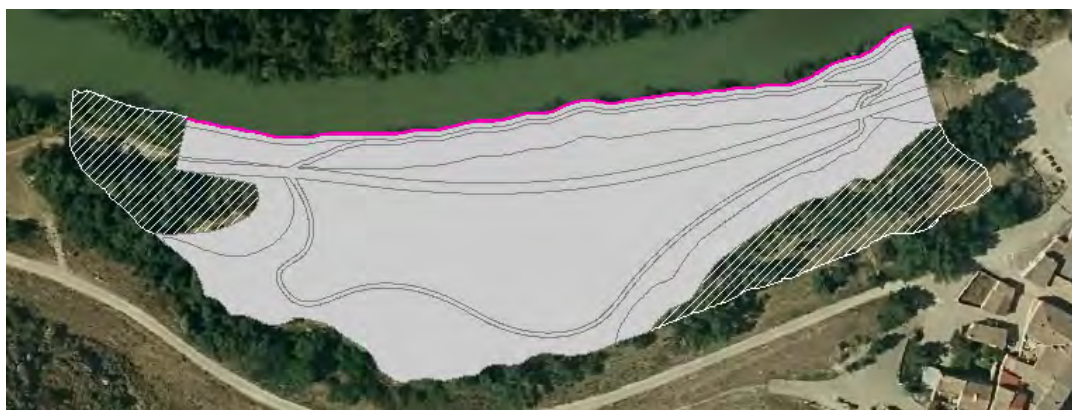
No se trata de un rodal en sí mismo, no obstante el pie de escollera que es necesario mantener para evitar la plausible y paulatina desaparición de la zona de actuación por procesos erosivos, será objeto de estacado mediante estaquillas sauce arbustivo (*Salix purpurea*, *Salix elagnos*, *Salix fragilis*, *Salix alba*.) de 1,5 m de longitud y una densidad de 2 ud/m<sup>2</sup>.

Localización del pie de escollera a mantener
