**Expediente nº:** 789/2022

**Asunto:** Ayudas excepcionales destinadas a subvencionar gastos de reparación de infraestructuras agrarias de titularidad de EELL, consecuencia de las lluvias acaecidas en Navarra.

## **MEMORIA VALORADA**

El objeto del presente documento es la descripción detallada de los daños ocasionados por los fenómenos meteorológicos adversos acaecidos el día 9 de diciembre de 2021 en Peralta en las infraestructuras de los caminos comunales afectados.

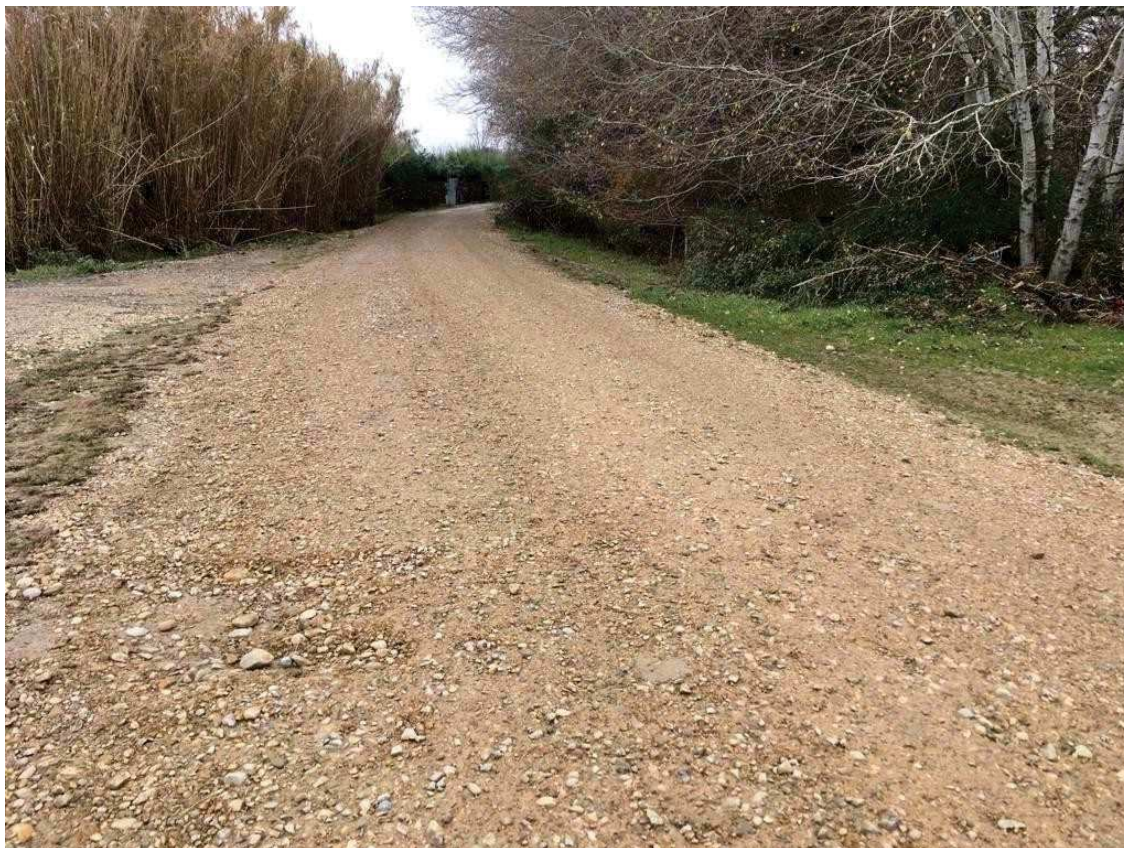
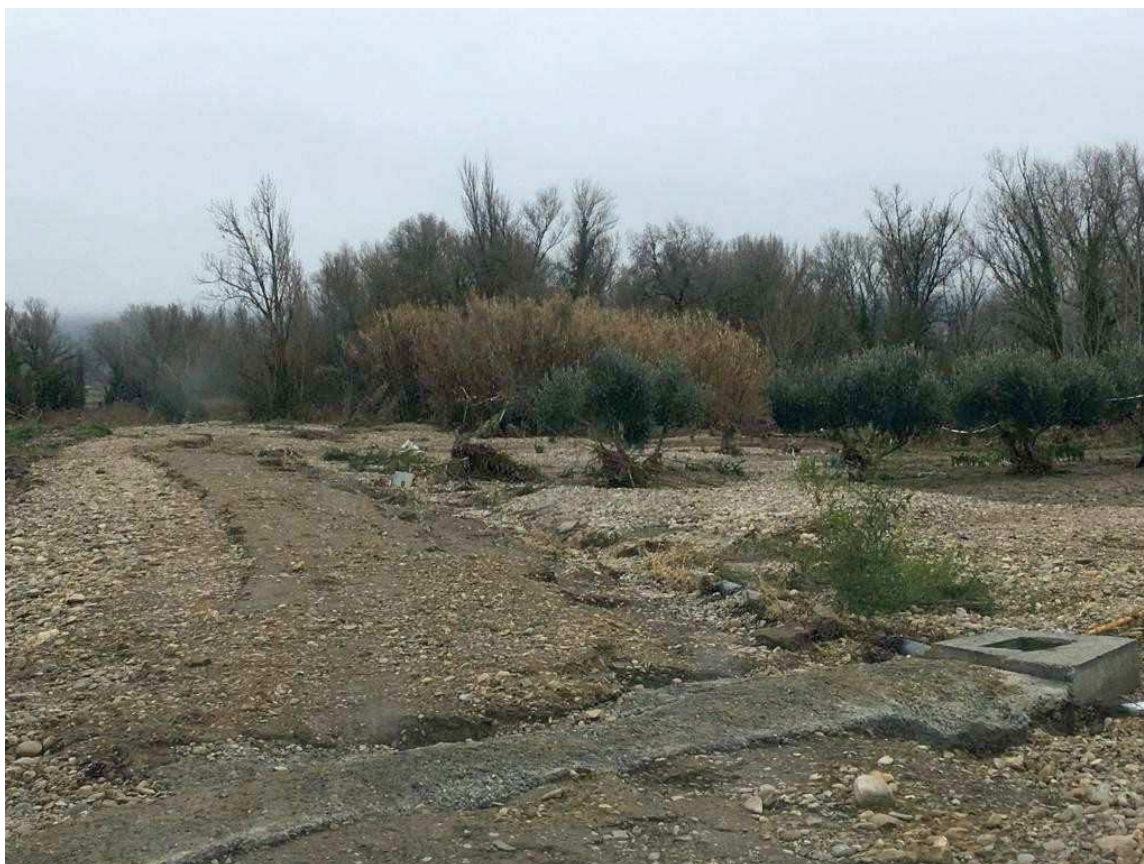
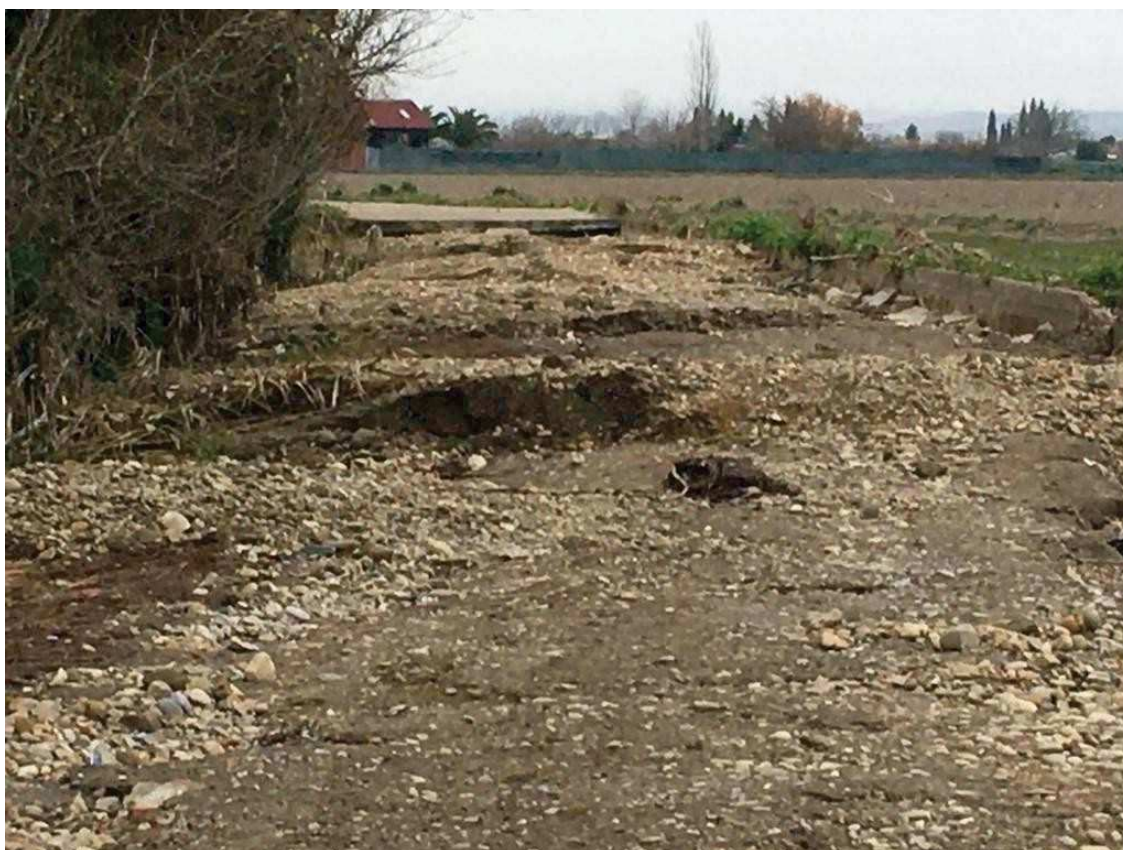
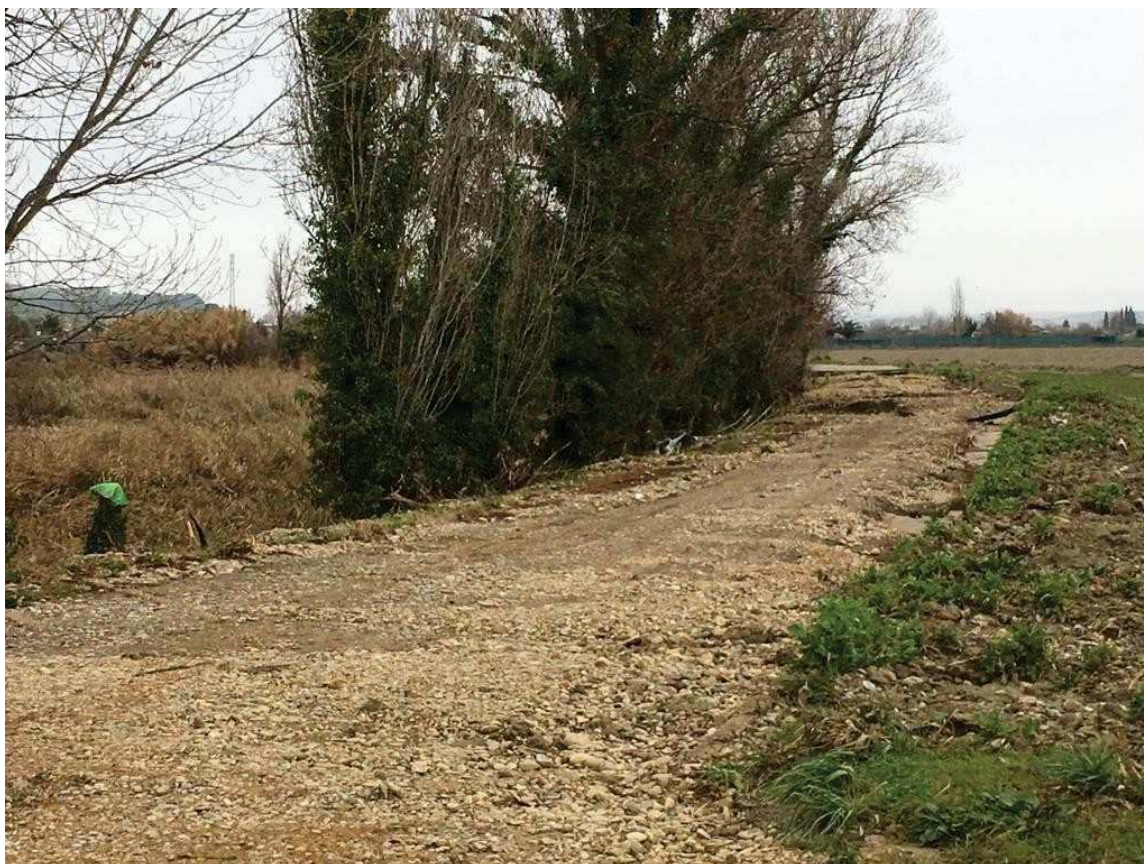
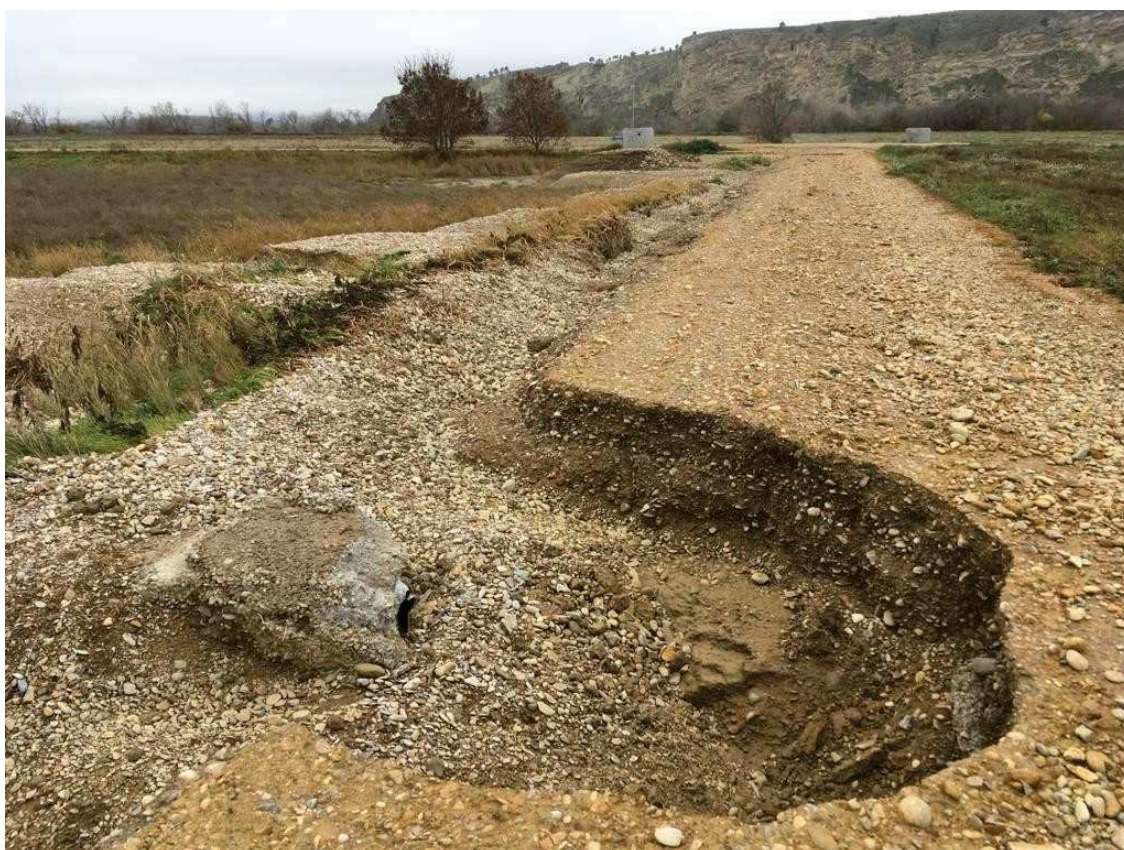
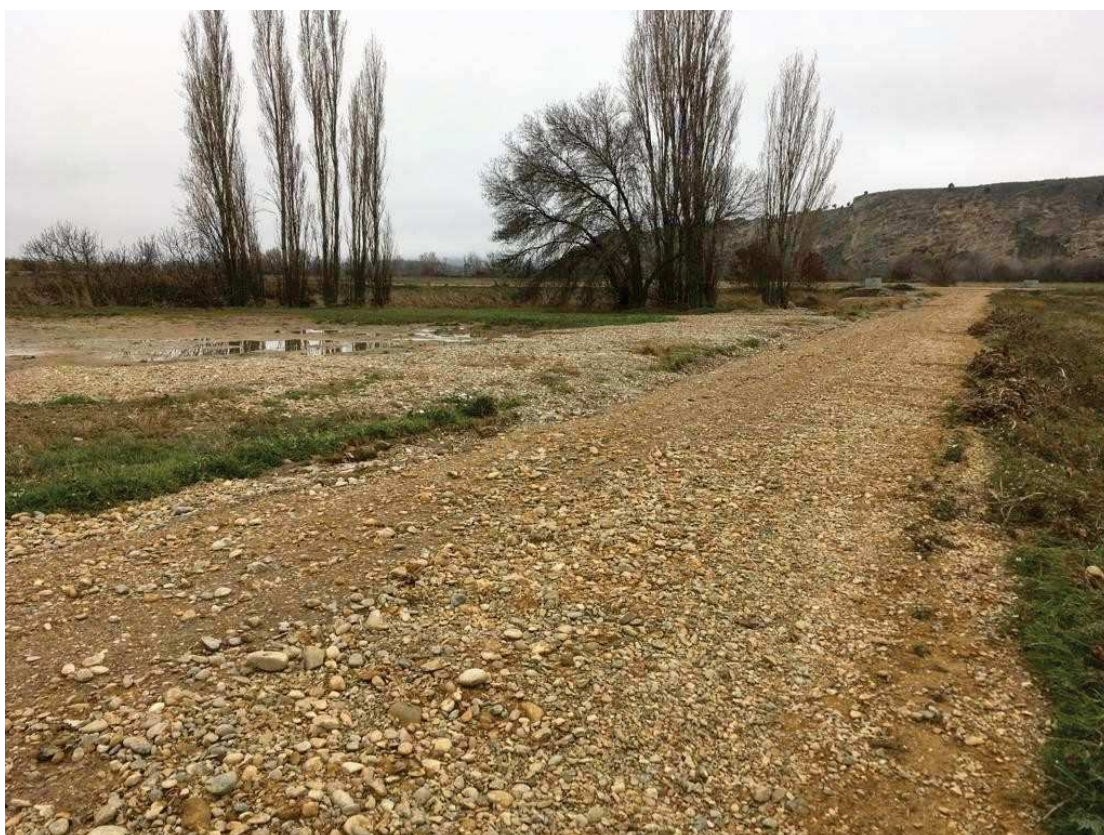
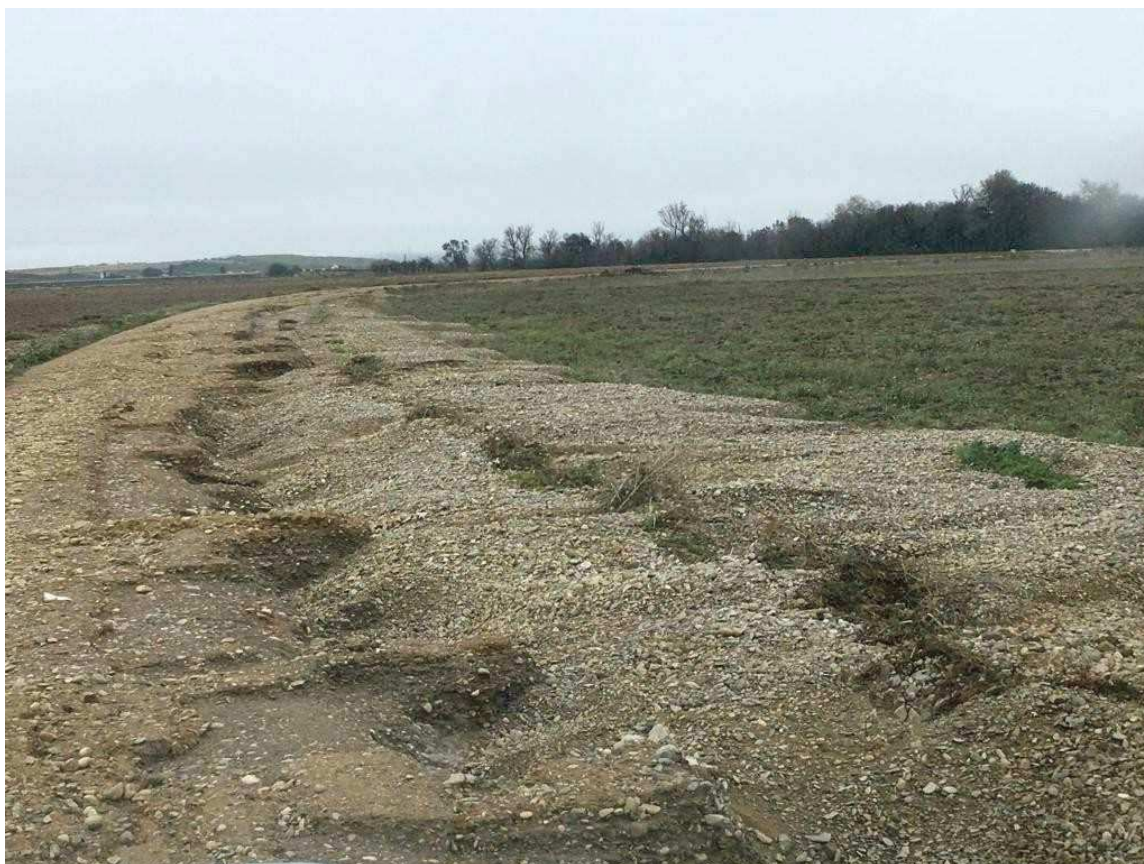
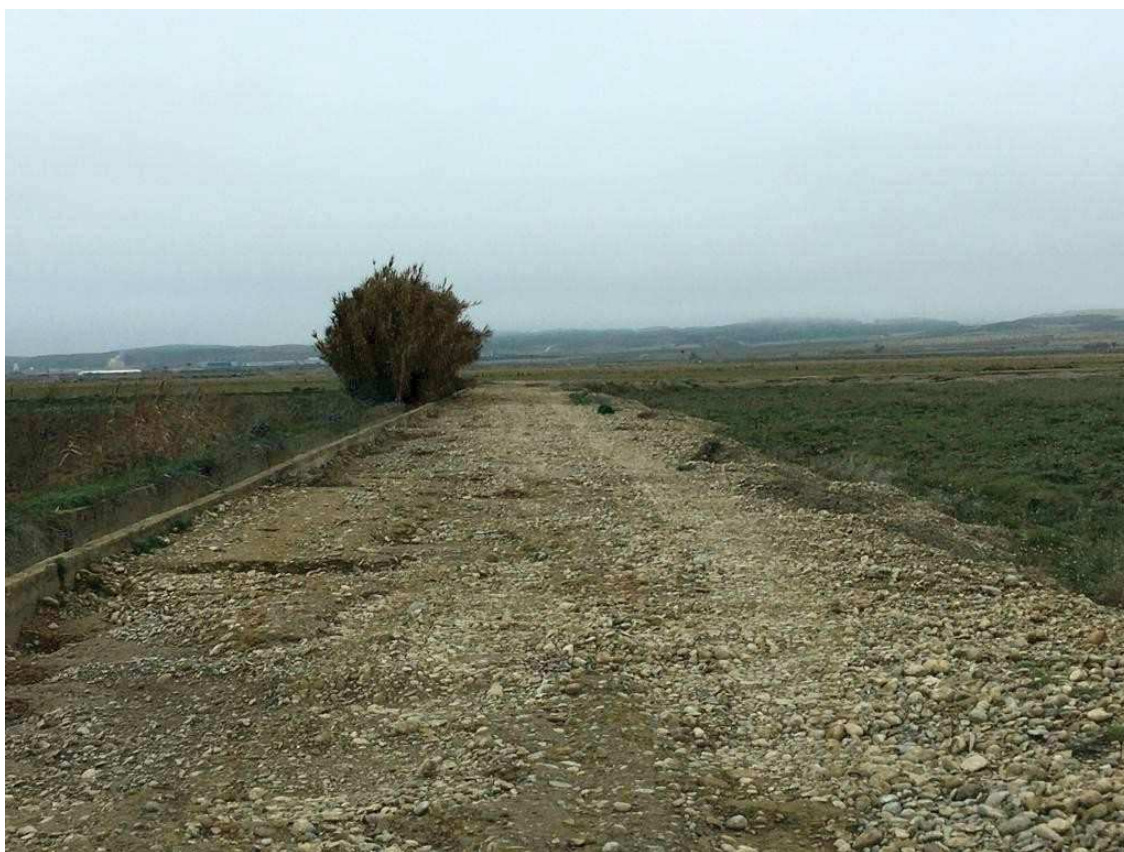
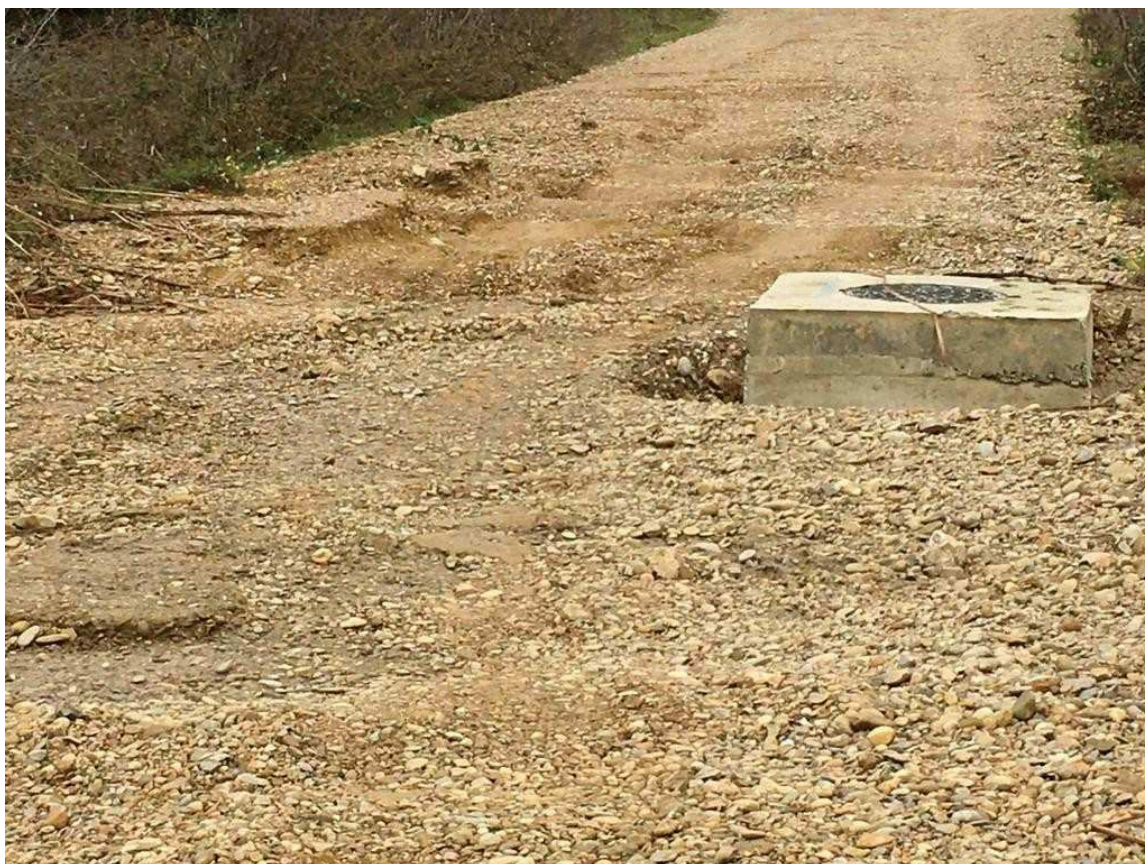
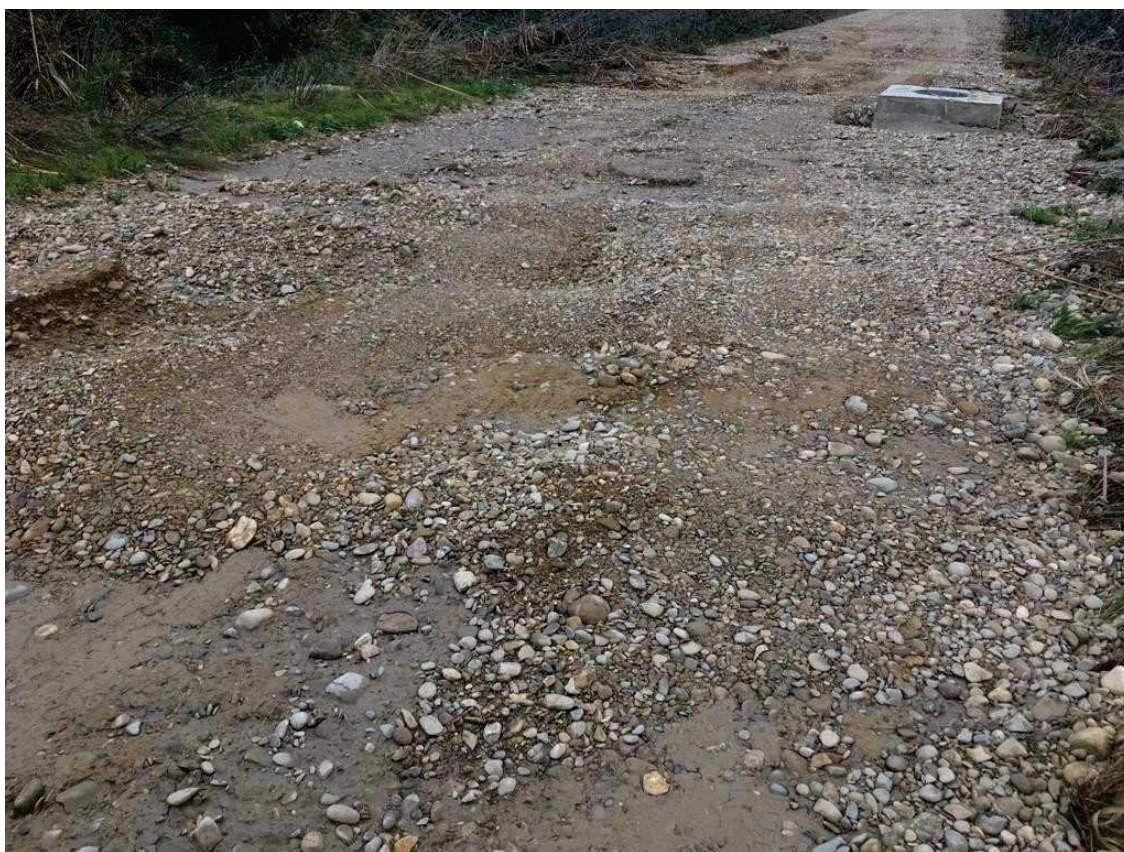
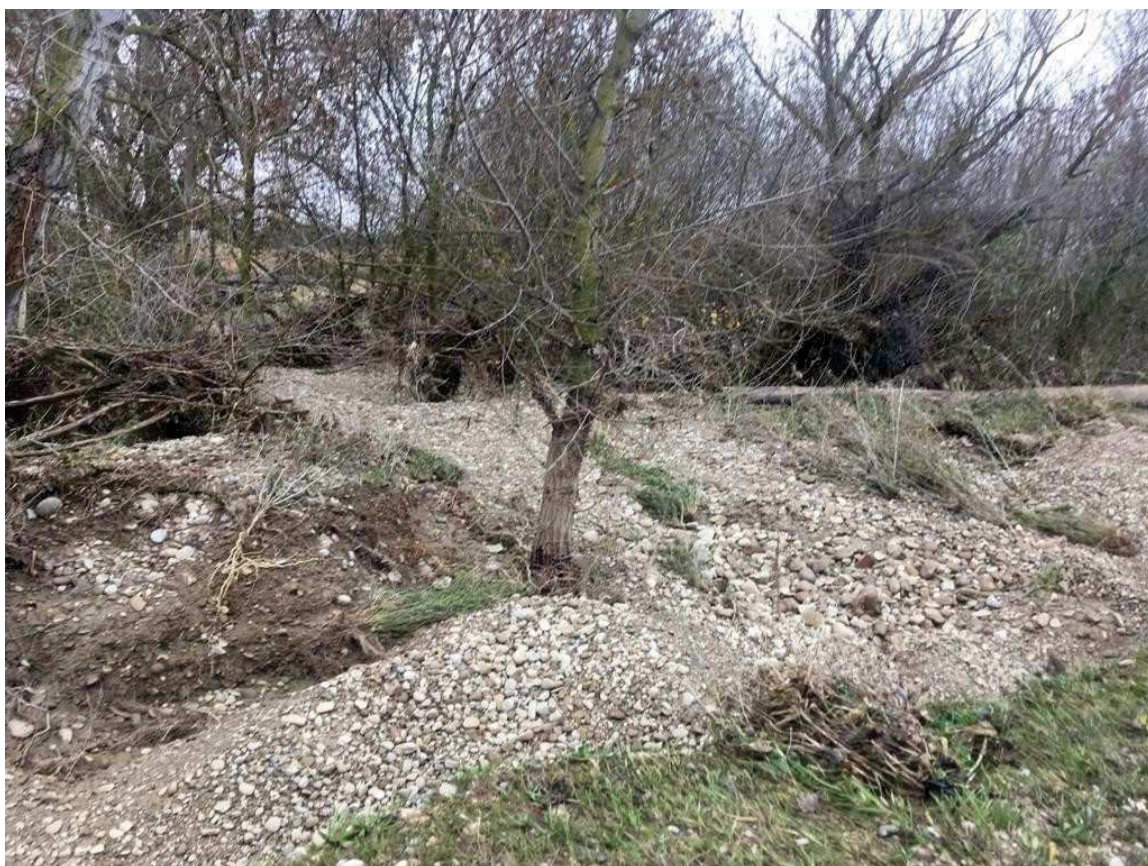
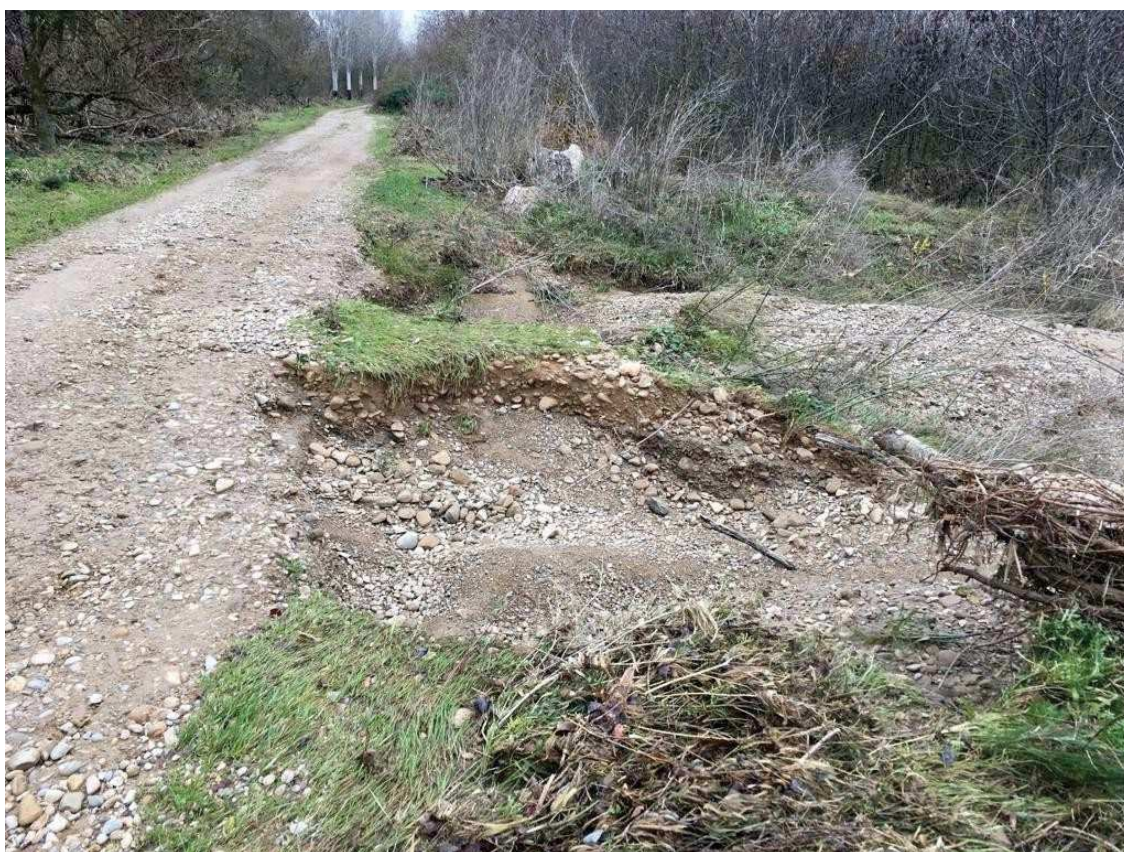
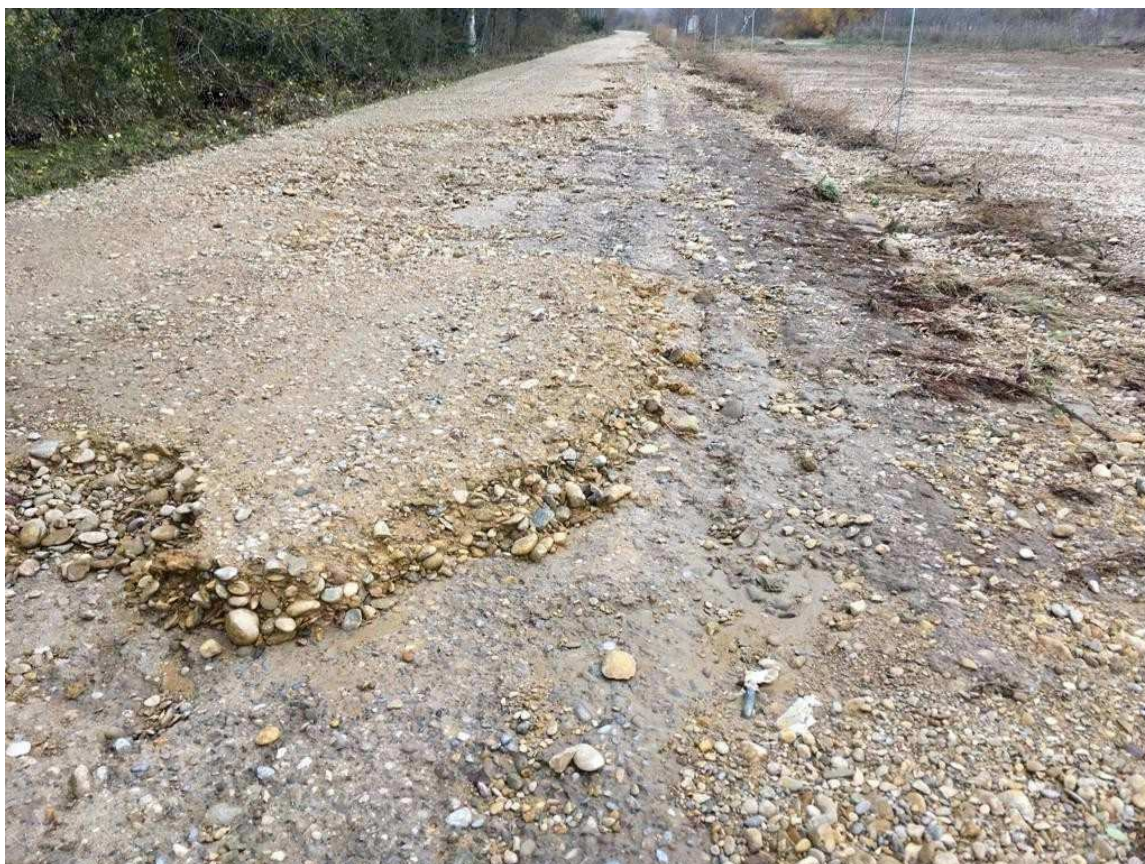
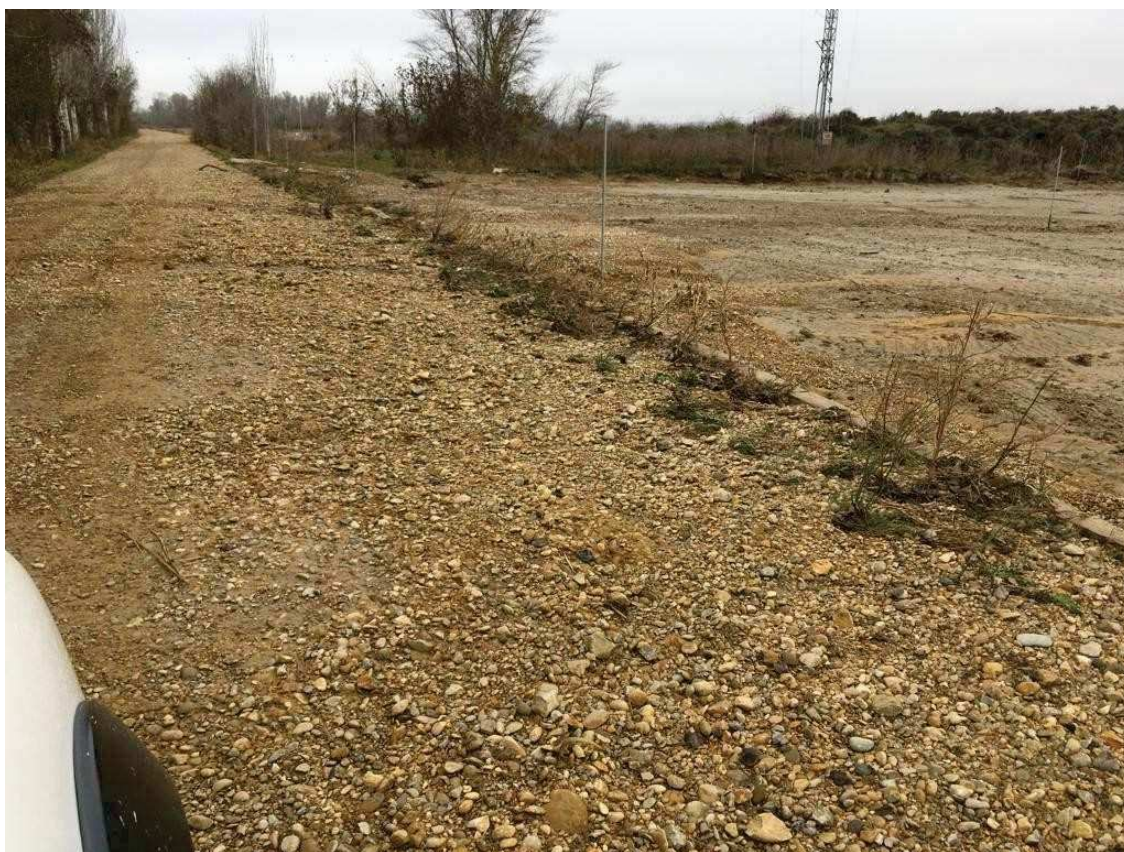
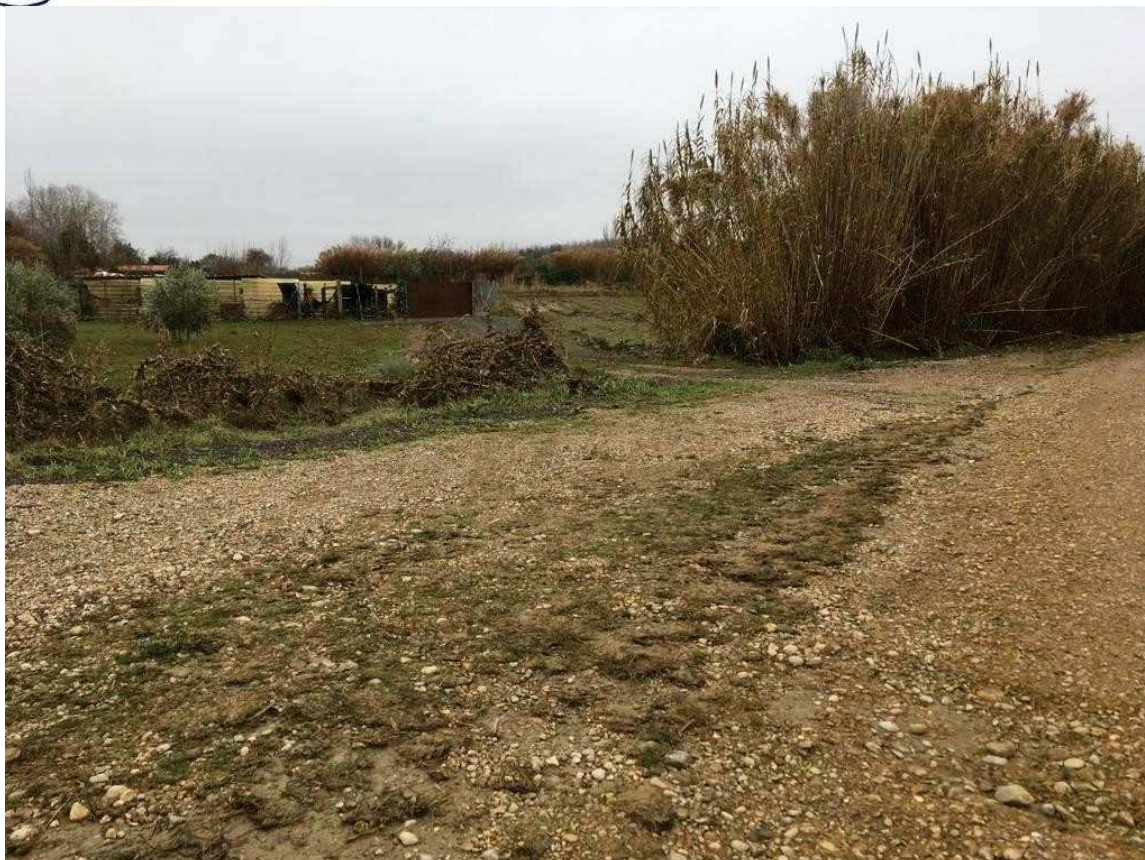
A continuación, se añaden una serie de fotografías de los caminos comunales afectados:

Los daños producidos referentes a este tramo son el deslizamiento de la capa de todo uno debido a las fuertes inundaciones provocando socavones en el camino comunal, falta de relleno en los perímetros de arquetas, lavado del camino, diferencias de nivel considerables en el camino en una misma zona,...

Los daños producidos referentes a este tramo son el deslizamiento de la capa de todo uno debido a las fuertes inundaciones provocando socavones en el camino comunal, falta de relleno en los perímetros de arquetas, lavado del camino, diferencias de nivel considerables en el camino en una misma zona,

Los daños producidos referentes a este tramo son el deslizamiento de la capa de todo uno debido a las fuertes inundaciones provocando socavones en el camino comunal, falta de relleno en los perímetros de arquetas, lavado del camino, diferencias de nivel considerables en el camino en una misma zona, En este tramo parte de la capa de todo uno se ha acumulado en los laterales del camino.

- Relleno, extendido y compactado de Zahorras artificiales o todo uno, por medios mecánicos, en capa de 15 cm de espesor, como acabado superficial en reposición de finos tras la riada, incluso aporte de las mismas y regado.

- Relleno, extendido y compactado de Zahorras artificiales o todo uno, por medios mecánicos, en capa de 15 cm de espesor, como acabado superficial en reposición de finos tras la riada, incluso aporte de estas y regado.

- Relleno, extendido y compactado de Zahorras artificiales o todo uno, por medios mecánicos, en capa de 15 cm de espesor, como acabado superficial en reposición de finos tras la riada, incluso aporte de las mismas y regado, incluso arripe de tierras sin aporte, extendido, relleno de pozos en reconstrucción del camino.
