estudio geotécnico

espacio polivalente para la juventud

| Obra: | EDIFICIO ESPACIO PARA JUVENTUD DEL VALLE DE ARANGUREN (NAVARRA) |

# Informe Geológico-Geotécnico

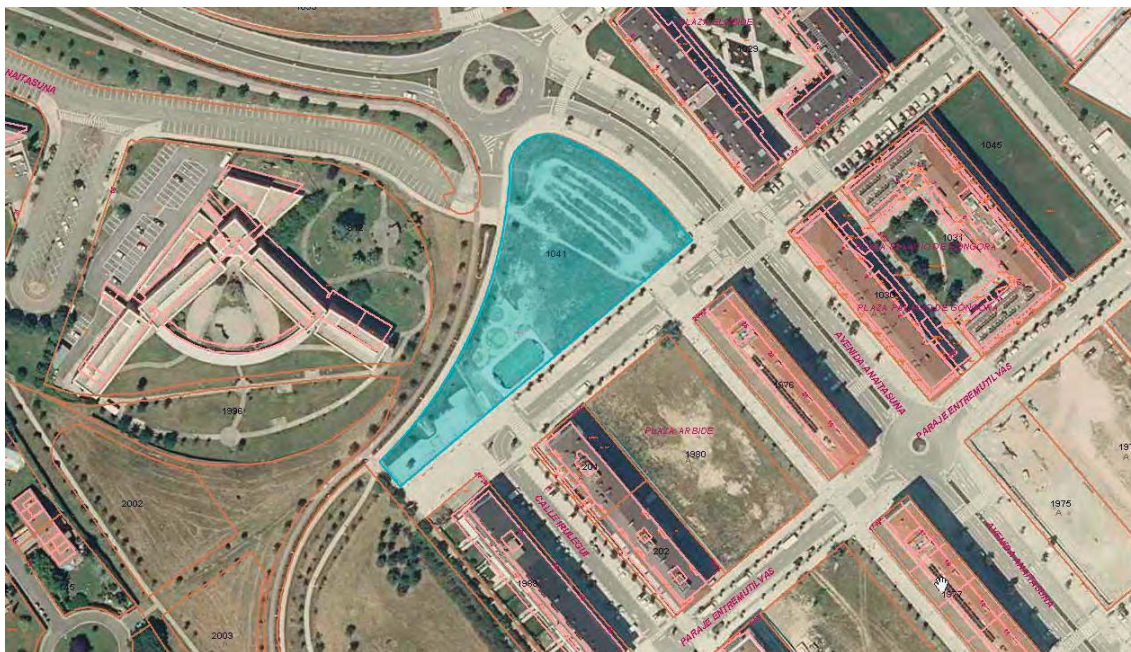
Ilustración 2: Situación de la zona de estudio (<https://catastro.navarra.es>)

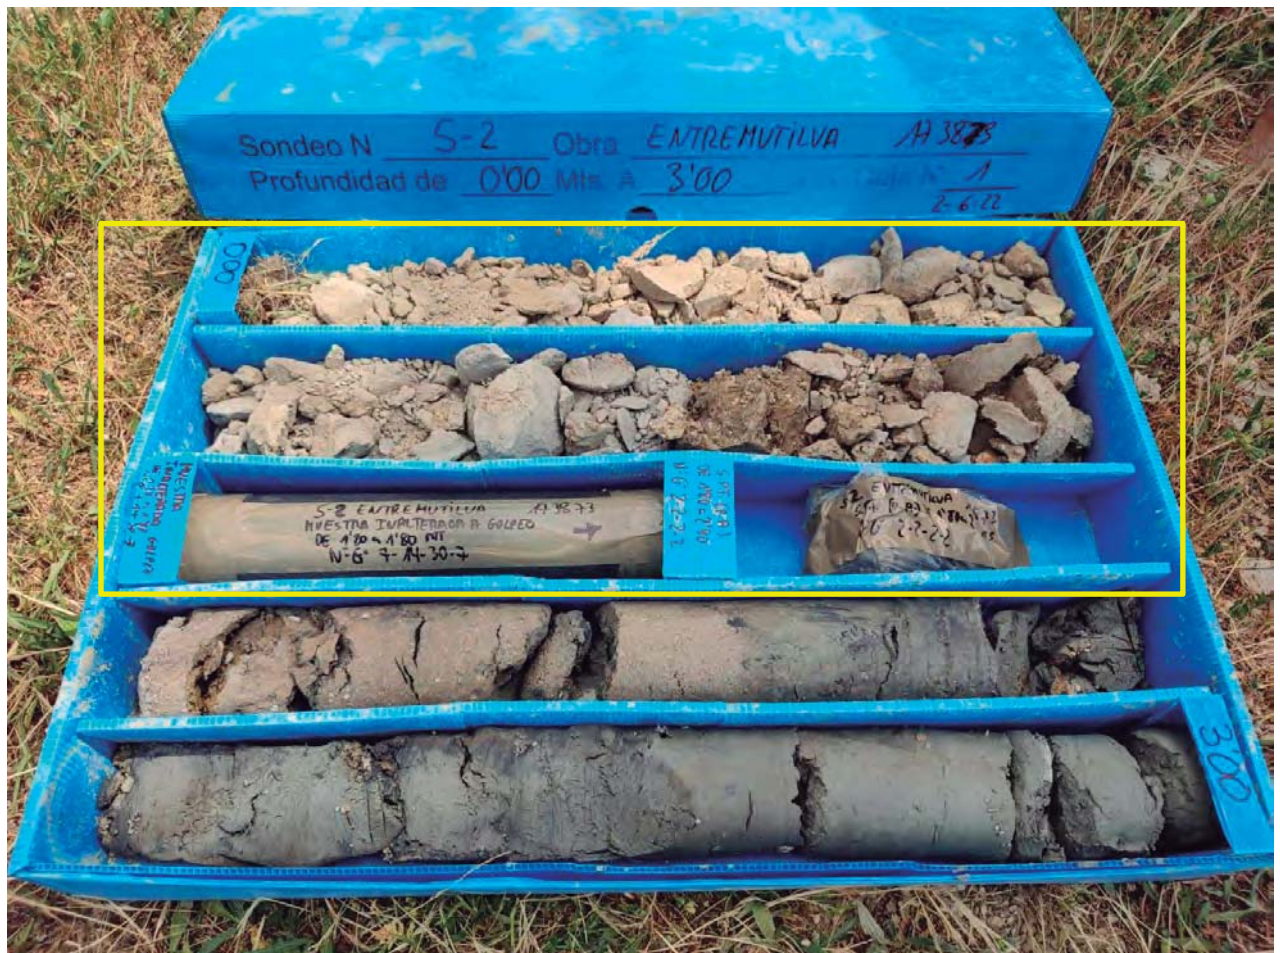
Ilustración 6: Aspecto de los rellenos en testigo de sondeo.

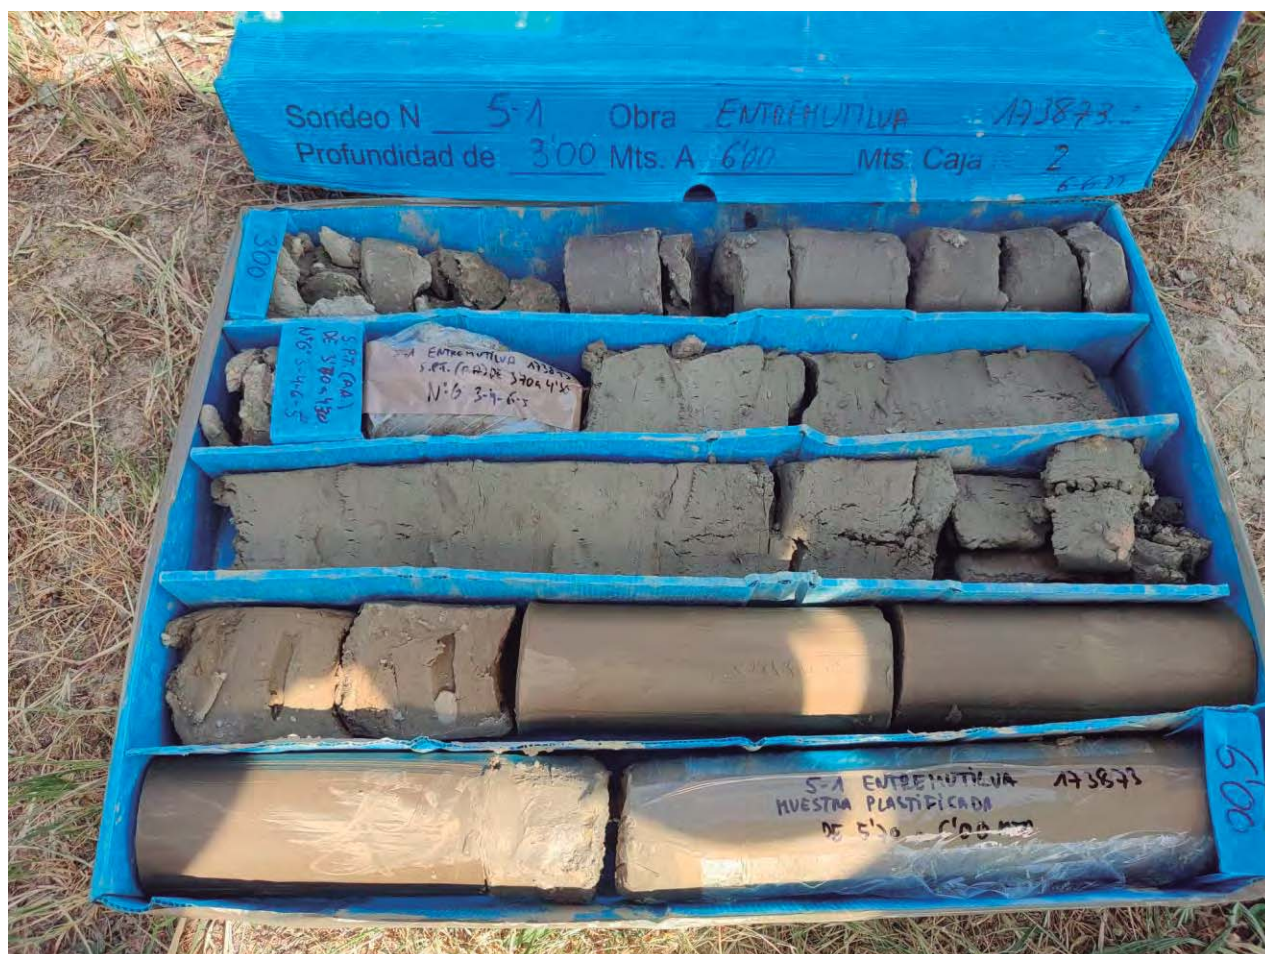
Ilustración 8: Aspecto de las arcillas de la UG 2 en testigo de sondeo.

Su comportamiento geotécnico se ha evaluado mediante ensayos de penetración dinámica (DPSH, SPT), así como mediante ensayos de rotura a compresión simple.

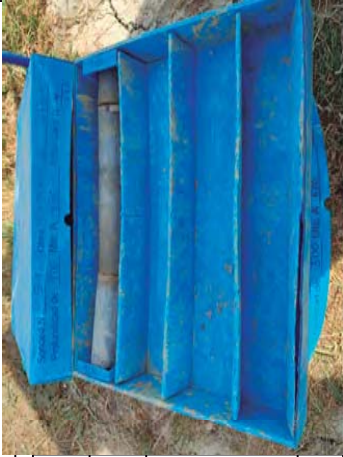
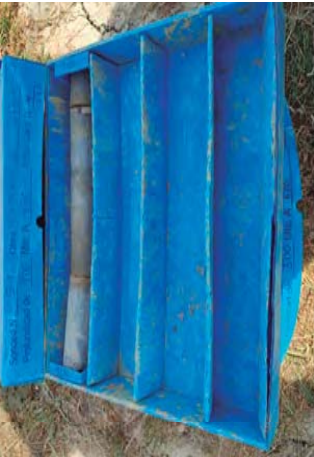
| SONDEO | | | 1 | | NORMAS: ASTM D2113-99, XP94-202 | | | | | | | | | | TIPO DE PERFORACIÓN: ROTACIÓN CONTINUA; TECOINSA TP-50 | | | | | | | | | |
| CAJAS TESTIFICADAS: | | | 4 | | PROFUNDIDAD TOTAL: 9,60 M<br>Hoja 2 de 2; De 9,00 a 18,00 m. | | | | | | | | | | | | | | | | | | | |

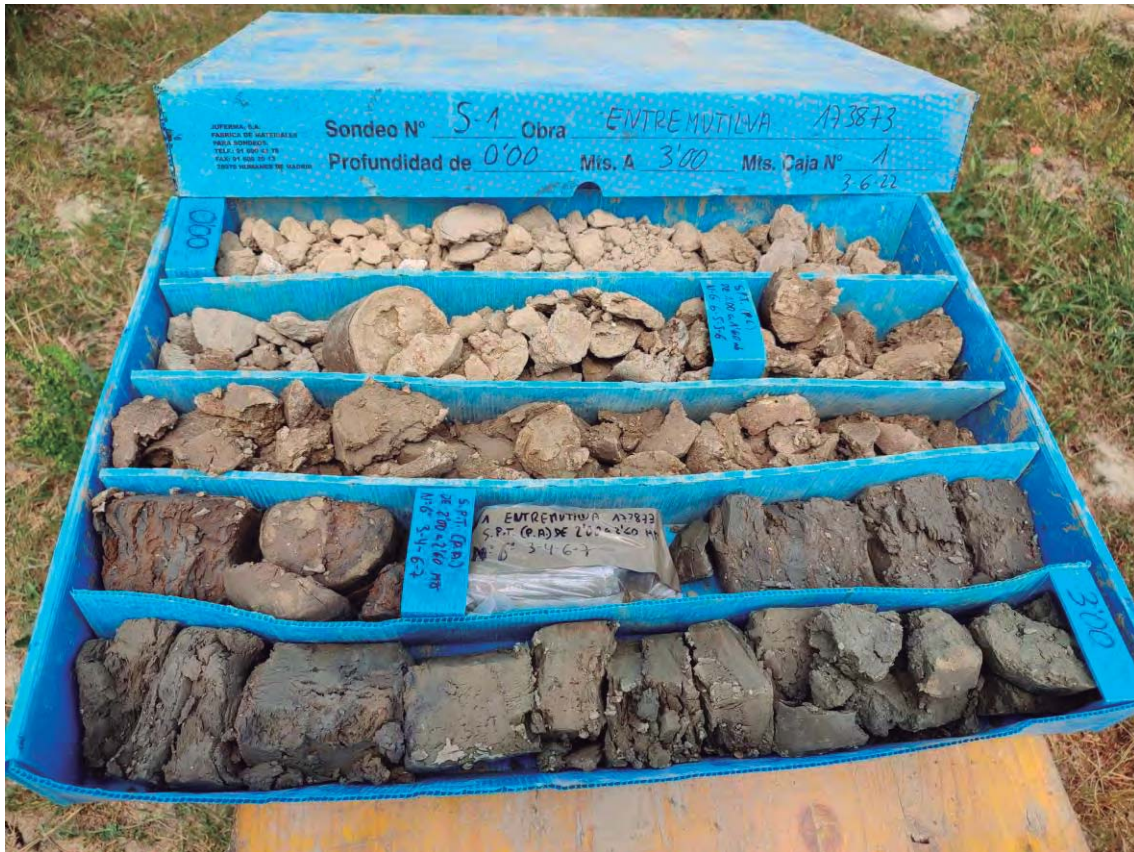
Sondeo 1, de 0 a 3 m.

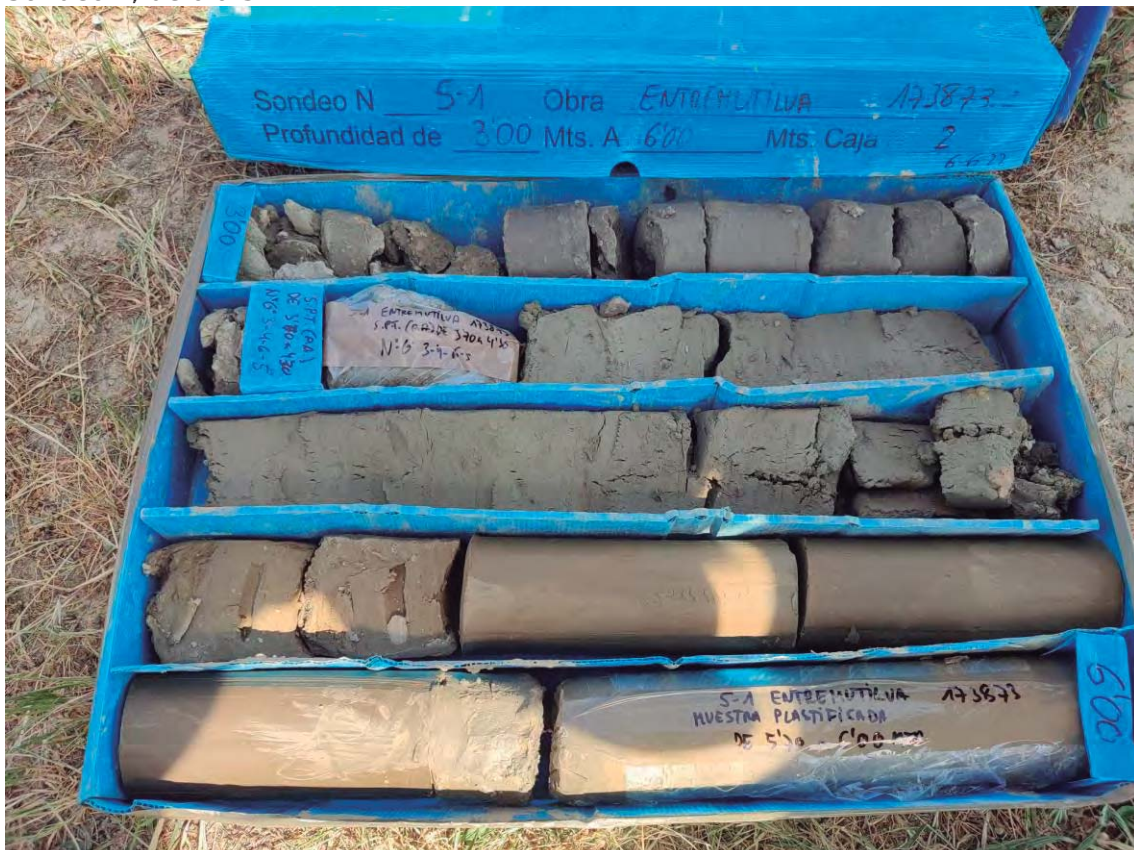
Sondeo 1, de 3 a 6 m.

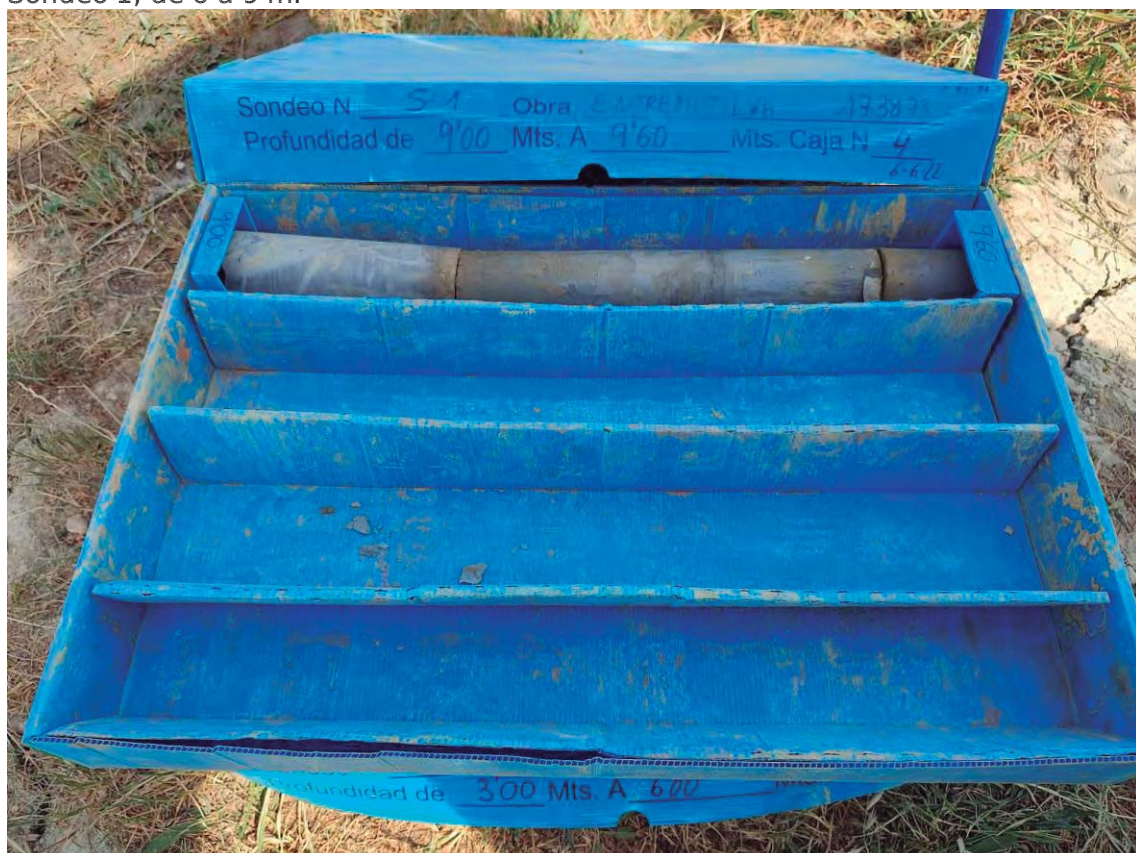
Sondeo 1, de 9 a 12 m.

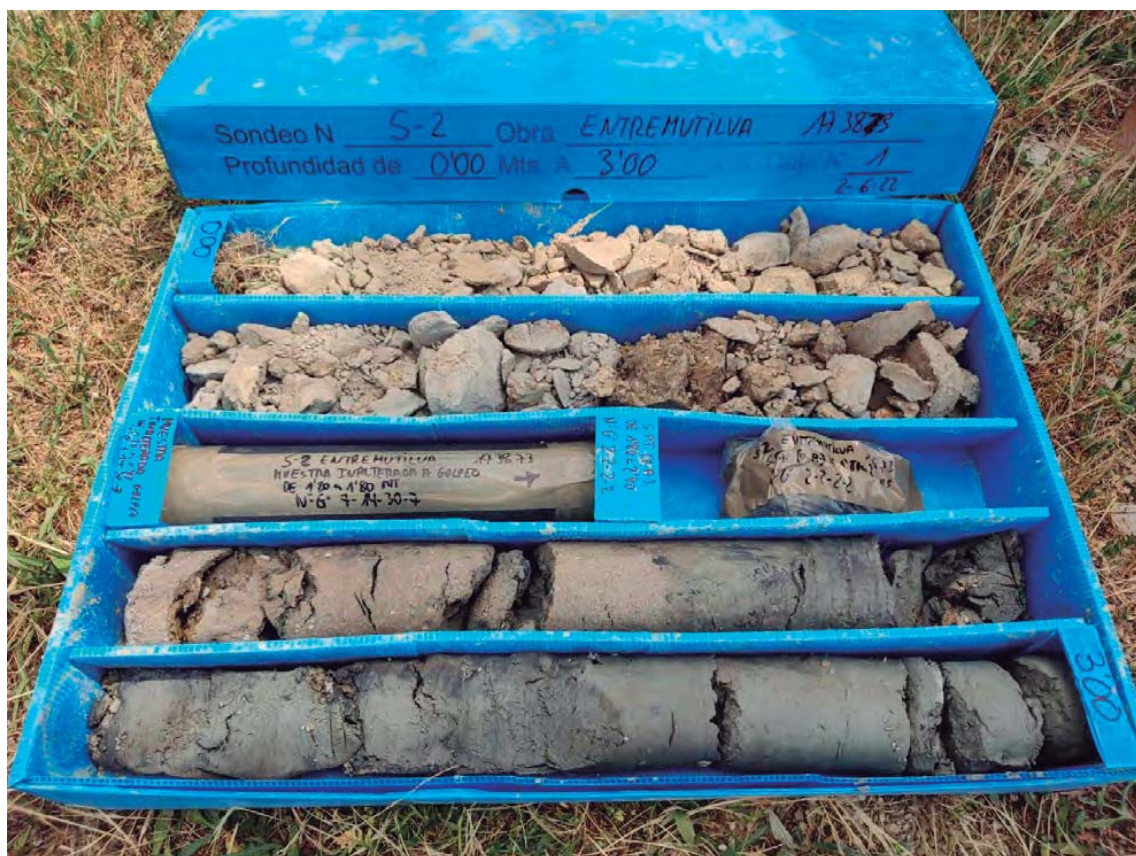
Sondeo 2, de 0 a 3 m.

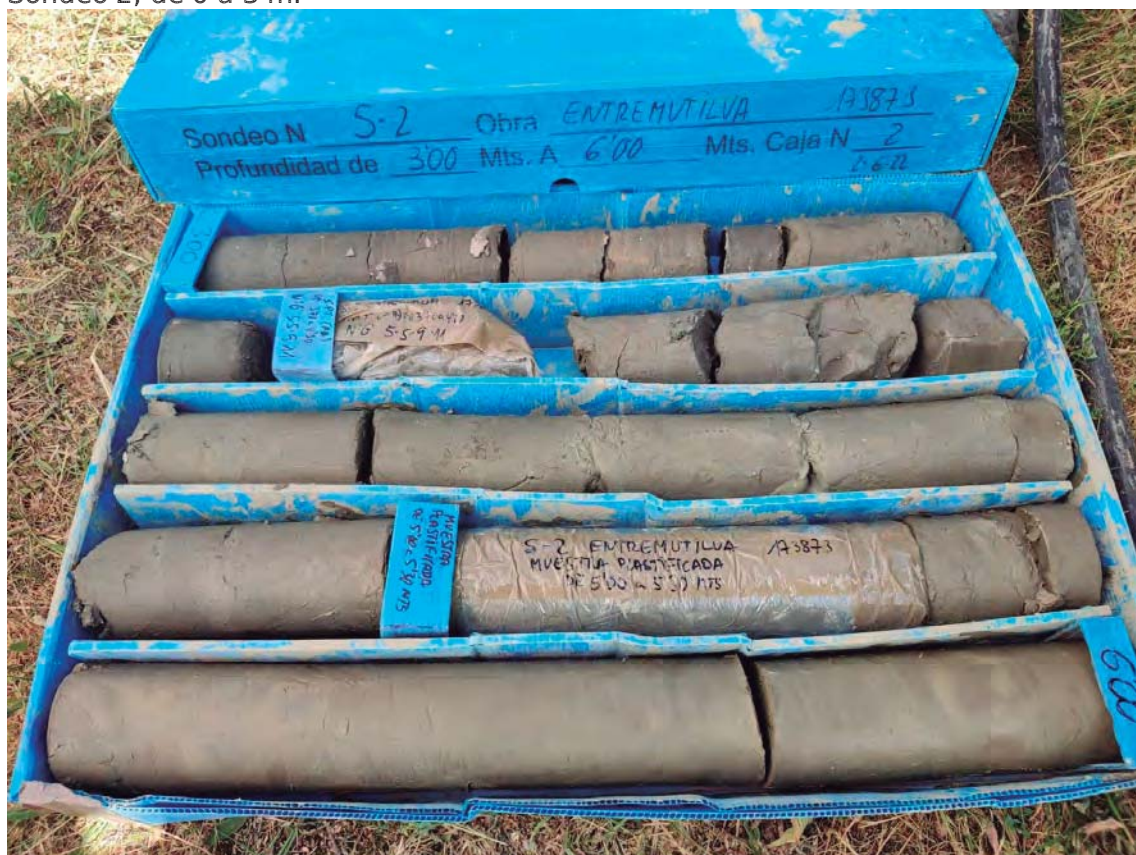
Sondeo 2, de 3 a 6 m.

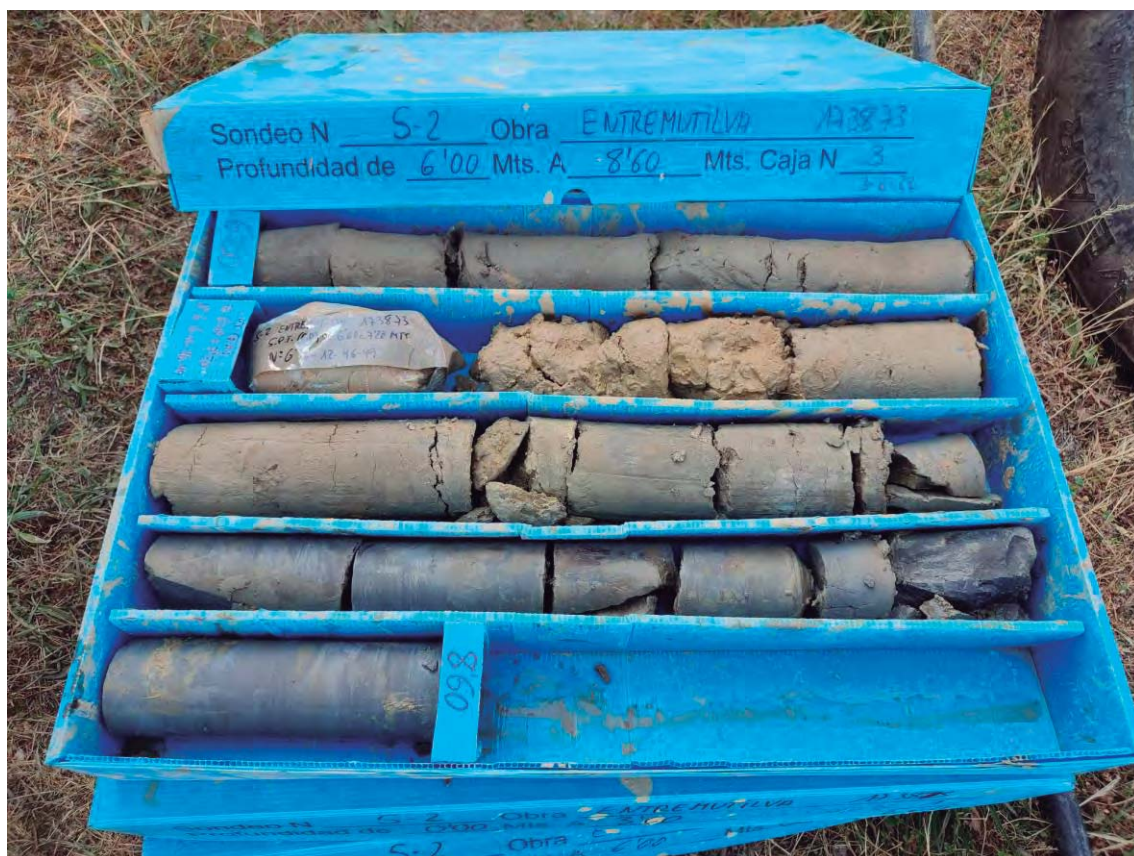
Sondeo 2, de 6 a 9 m.
