ANTEPROYECTO

## SUSTITUCIÓN DE GIMNASIO EN EL COMPLEJO DEPORTIVO MUNICIPAL

PROMUEVE: AYUNTAMIENTO DE LARRAGA

REDACTA: ARKILEKU arquitectos. Silvia Barbarin, Arquitecta Urbanista.

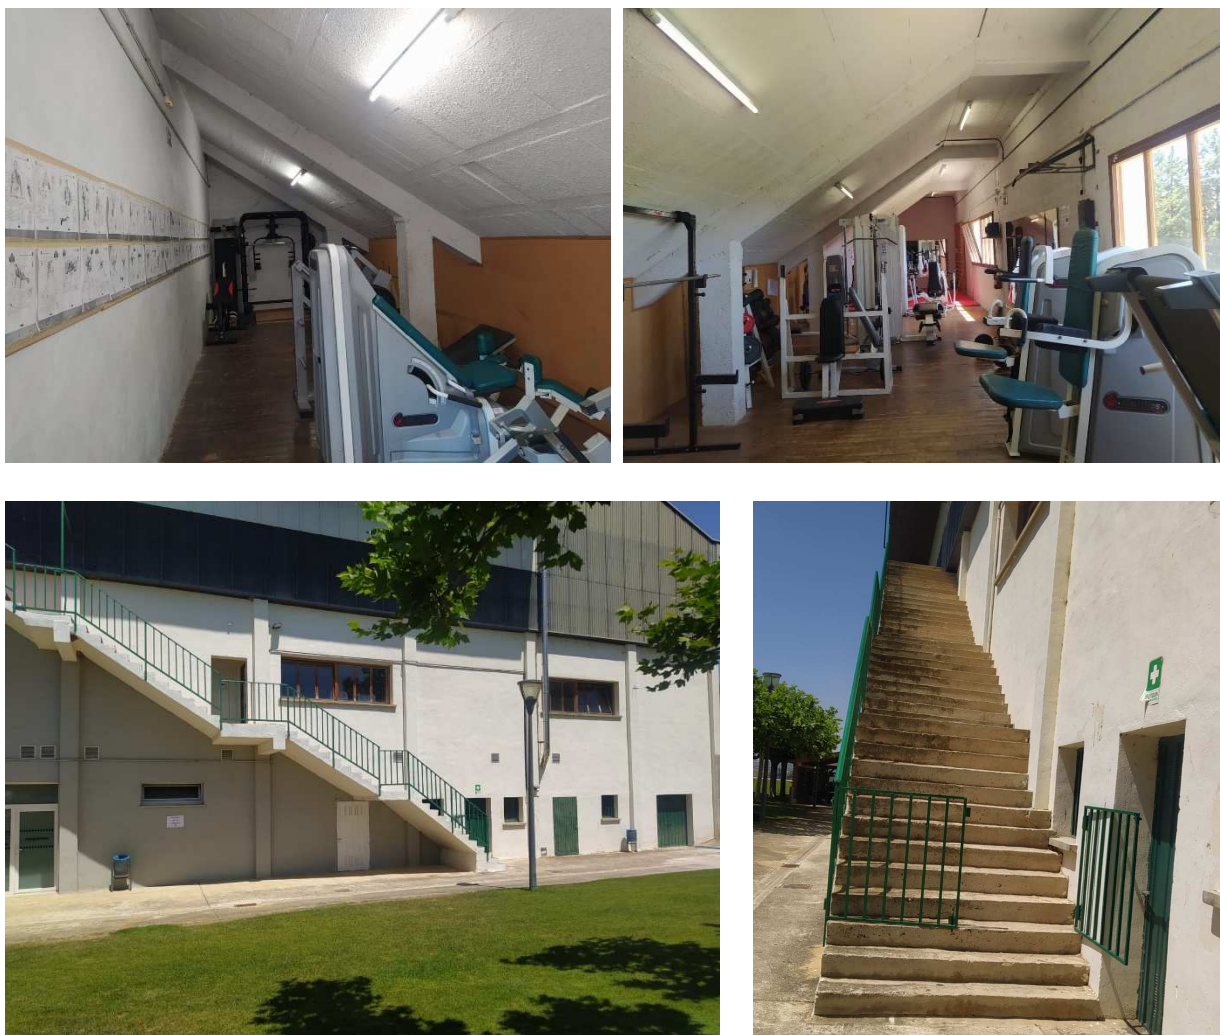
A continuación, se recogen unas fotografías en las que se aprecian las condiciones actuales de la instalación que también quedan reflejadas en la documentación gráfica adjunta.

- **Funcionales:** La sala en la que se desarrolla la actividad presenta una altura reducidísima en ciertas zonas que impiden un uso normal del espacio. La superficie del local no se adecúa a la demanda. Además, carecen de vestuarios aseos y duchas próximas lo que limita su funcionalidad.
- **Estructurales:** La capacidad portante del forjado es probablemente insuficiente para soportar las cargas aparejadas a las maquinas instaladas y las previstas.

- Accesibilidad: El acceso se realiza por una escalera con algunos tramos excesivamente largos (se salvan más de 2,5 m), las mesetas son cortas (algunas de 90 cm) y pisas estrechas (menos de 28 cm). Carece de acceso mediante ascensor. Se incumple el CTE DB SUA.
- Protección contra incendios: La ocupación del gimnasio conforme al CTE DB SI es de 25 personas (121,89 m<sup>2</sup>/5 m<sup>2</sup> por persona en espacios con aparatos). La ocupación del conjunto de la planta asciende a 96 personas (la ocupación del rocódromo sería de 76 personas).

La fachada está compuesta una hoja exterior de bloque de hormigón. La estructura es de hormigón armado y se presenta por el interior y por el exterior generando continuos puentes térmicos.

Las carpinterías son de madera con vidrio simple. La ventilación se realiza exclusivamente a través de ks ventanas que son oscilobatientes.

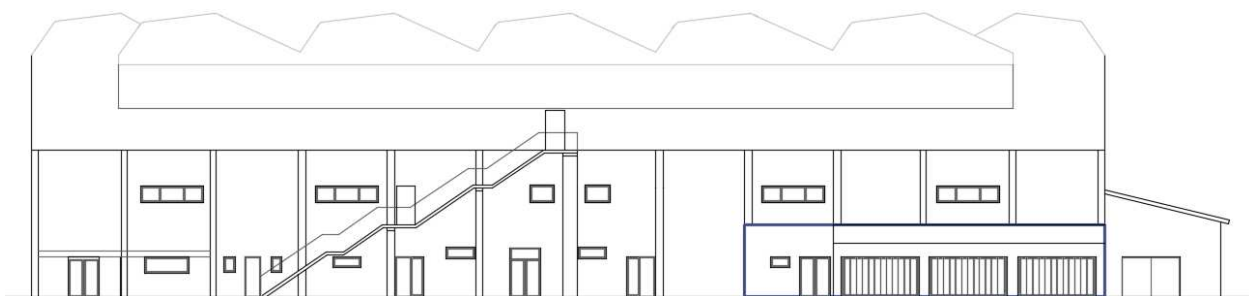
La propuesta queda perfectamente integrada en el conjunto, proponiendo una fachada coherente co las preexistencias.

Se reurbanizará una zona pavimentada en el frente para asegurar a generación de un recorrido peatonal accesible.
