REHABILITACIÓN  
Y ACONDICIONAMIENTO PARA ESPACIO CULTURAL  
DE LA IGLESIA DESACRALIZADA

# San Francisco <sup>EN</sup> Viana

Viana (Navarra)  
Iglesia desacralizada de San Francisco.  
Acondicionamiento de espacio para comunicación entre plantas del  
edificio.

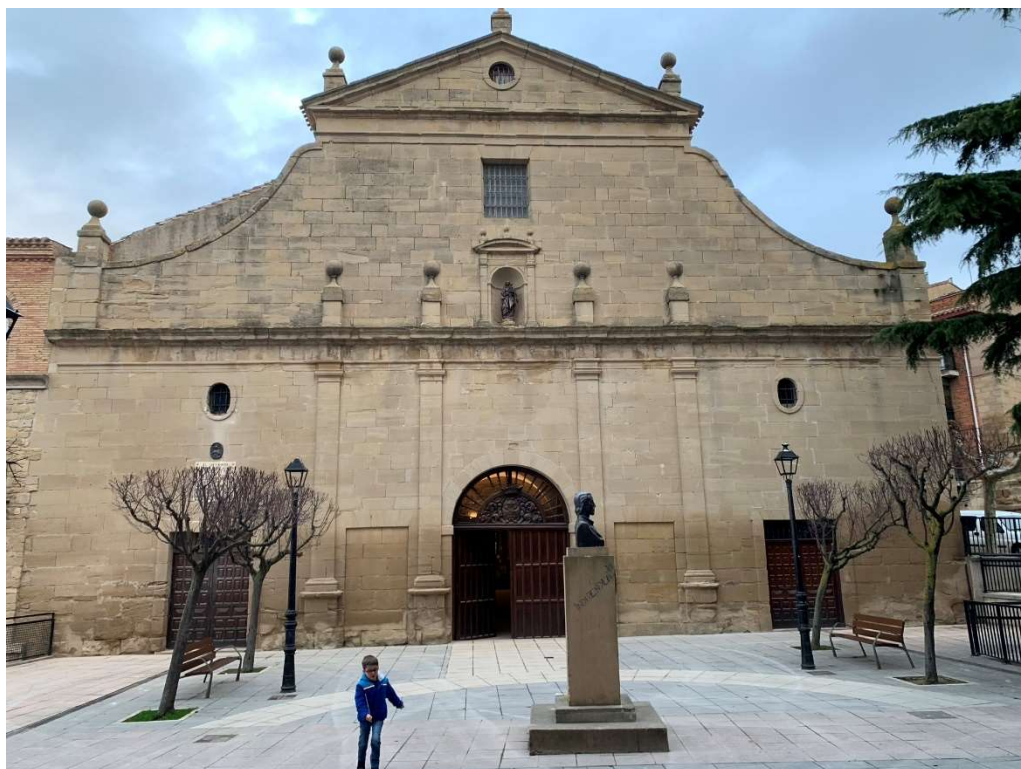
*La fachada, realizada en buena sillería, se ajusta al modelo conventual, con un muro plano de dos cuerpos y frontón triangular con óculo central de remate. El tránsito entre los dos cuerpos, en la zona que corresponde a la nave, se efectúa por medio de aletones lisos con bolas en los arranques. El cuerpo inferior lleva cuatro pilastras adosadas sobre plintos que sirven de apoyo a una cornisa corrida y se prolongan en el segundo cuerpo formando remates con bolas. Entre estas pilastras se abre el arco de entrada al templo de dovelaje plano, y a los lados puertas adinteladas con orejetas y pequeños óvalos encima. Centra el cuerpo superior una hornacina de medio punto entre pilastras y frontón curvo con bolas en el remate. Cobija una talla de la Virgen con el Niño. Cierra la puerta principal una cancela de madera barroco con el tímpano decorado con balaustres y en el centro un escudo entre follaje, cartelas y corona abierta por timbre. En el campo el escudo de la orden franciscana con cruz sobre las cinco llagas atravesadas por dos brazos.*

*Imagen superior: Fachada principal a la plaza Sor Simona Oroz. A la izquierda de la imagen, la puerta de acceso a la sala en la que se proyecta la intervención propuesta en este proyecto*

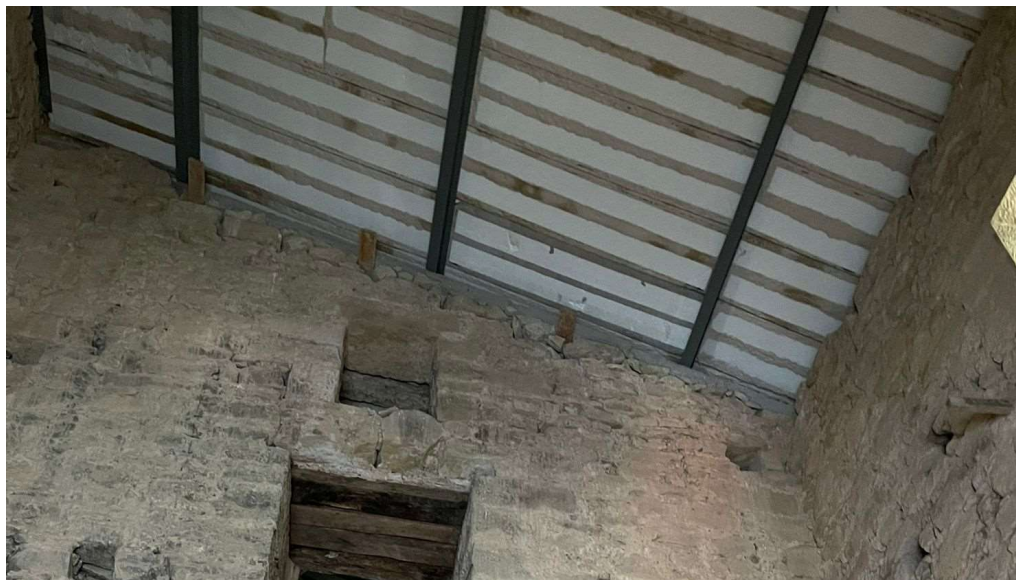
La cubierta está formada por estructura de perfiles de acero laminado, tablero de formación de pendientes y cobertura de teja cerámica. Desde el interior de la sala, en ausencia de falso techo, queda vista tanto la estructura como el aislante de la cara inferior del tablero.

*Imagenr: Estado actual de la cubierta de la sala, después de la intervención de finales del siglo XX.*

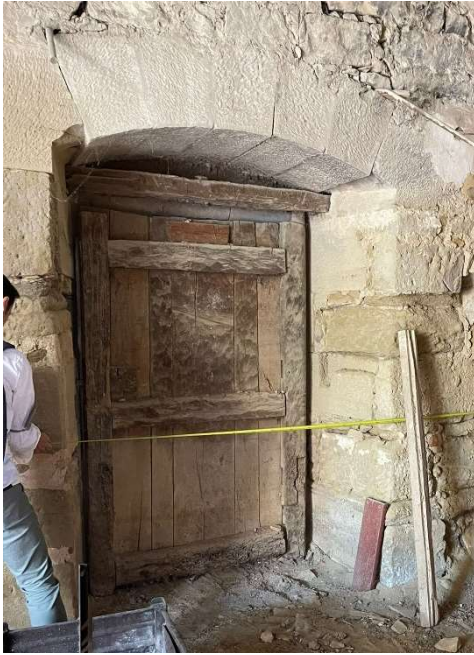
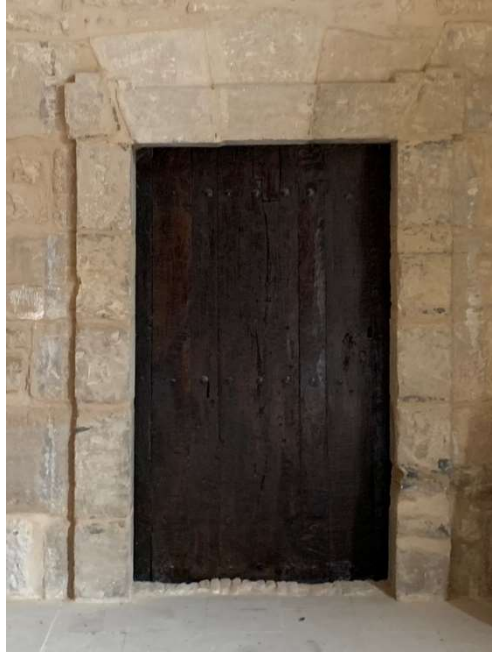
Puerta de comunicación con el nártex: En el muro de mampostería que comunica la estancia objeto del proyecto con el nártex, se incorpora un arco de piedra de sillería. El arco tiene forma de arco rebajado hacia el interior de la sala (cara posterior) y forma de arco adintelado hacia el nártex (cara principal). El vano configurado por este arco aloja una puerta de madera de gran calidad y en buen estado de conservación. Todo apunta a que se trata de una puerta original del tiempo de la construcción del edificio (siglo XVII) o inmediatamente posterior. La estructura de la puerta, visible desde el interior de la sala, se compone de un dintel superior cajeado en los salmeres de sillería, los largueros y tres travesaños en los que están clavadas las tablas de encofrado. Desde el nártex, la cara principal de la puerta presenta tablas de madera noble de buena calidad. Tanto los elementos de madera como los clavos de hierro forjado presentan condiciones óptimas, sin evidencias de patologías visibles. Aunque la puerta se encuentra en buen estado general, apenas se ha utilizado en los últimos años y se presentan dificultades en la apertura, lo cual requerirá ajustes para optimizar su funcionamiento en un uso más regular. Además, el hueco de paso tiene una altura de 1,90 m.

*Imagen izquierda: Puerta de comunicación de sala con nártex desde interior de la sala. Imagen derecha: misma puerta desde el nártex.*

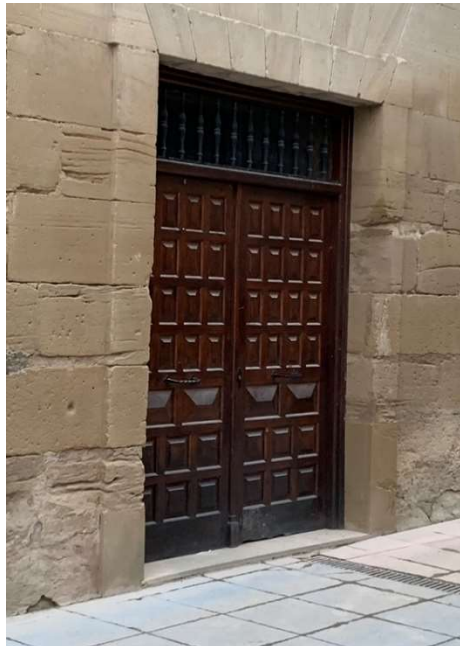
Puerta de acceso desde la plaza Sor Simona: Puerta de madera de fabricación moderna

*Imagen izquierda: Puerta exterior de acceso a la sala desde el interior de la sala Imagen derecha: misma puerta desde la plaza Sor Simona.*

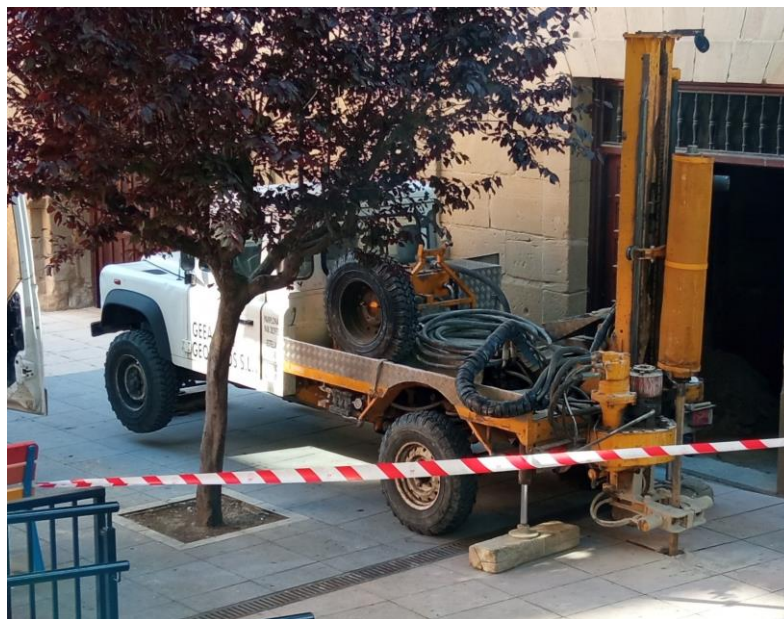
Imagen 4. Máquina de sondeos en el emplazamiento sondeo S1

El sondeo S1 se llevó a cabo el día 9 de junio de 2023, alcanzándose una profundidad de investigación máxima de 8,70 metros. Para su realización se ha empleado una sonda TP-30/LR, montada sobre Land Rover Defender (imagen 4), utilizándose un diámetro máximo de perforación de 113 mm.

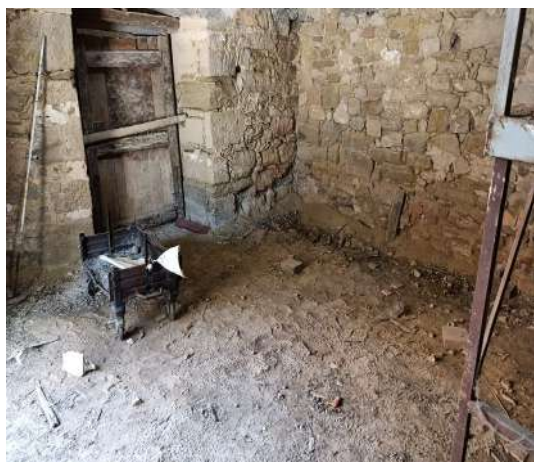
El presupuesto de ejecución material del proyecto asciende a la cantidad de 177.161,09 € IVA excluido.

Para la ejecución de esta escalera se ha previsto la excavación de una zapata que la sustente, y que tendría unas medidas máximas de 2,5 por 2,5 metros, y 80 cm previstos de profundidad (variable en función de la composición del subsuelo). Por ello el sondeo se realizara sin salirse del área indicada en el proyecto.

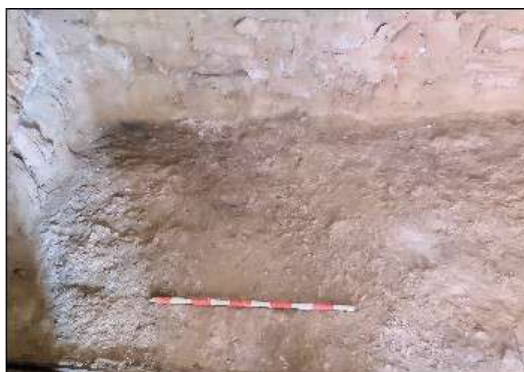
Se identifica un primer estrato (UE 1) que consiste en un pavimento de tierra y cal, compacto. Se extiende por toda la sala, presentando un aspecto irregular en alguna de las zonas. Se dan acumulaciones de cal con pequeñas gravas y alguna piedra de pequeño tamaño. Tiene un espesor que oscila entre los 7 y 10 cm.

**Pavimento de cal y tierra UE 1 al inicio del sondeo 1**

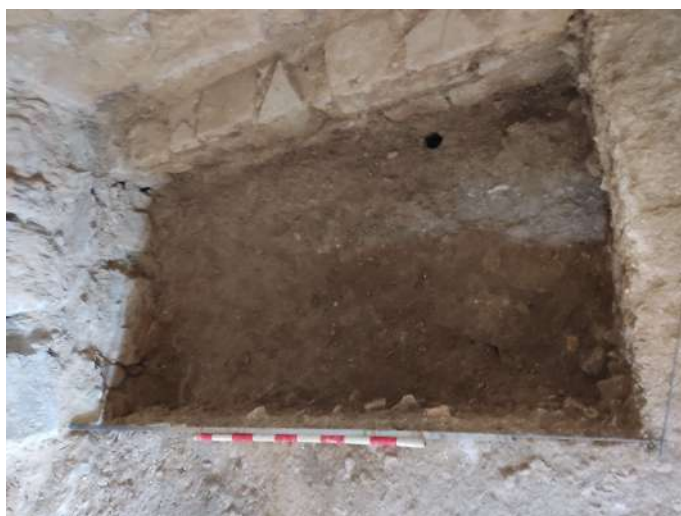
Una vez retirado este primer nivel, se localiza otro estrato (UE 2). En este caso, se trata de un estrato de relleno, formado por tierra de color marrón-ocre, sedimento de matriz arenosa y poca compactación. El estrato tiene un espesor que oscila entre los 75 y 78 cm. Contiene abundantes piedras de mediano y pequeño tamaño de entre 5 y 20 cm, llegando en la parte inferior del mismo a aumentar en tamaño alcanzando los 33 cm de longitud. En la parte noreste del sondeo aparecen "lentejones" de un sedimento más arcilloso, de tonalidad gris más oscuro con restos de tufa y presencia de carbones.

**Proceso de excavación de la UE 2**

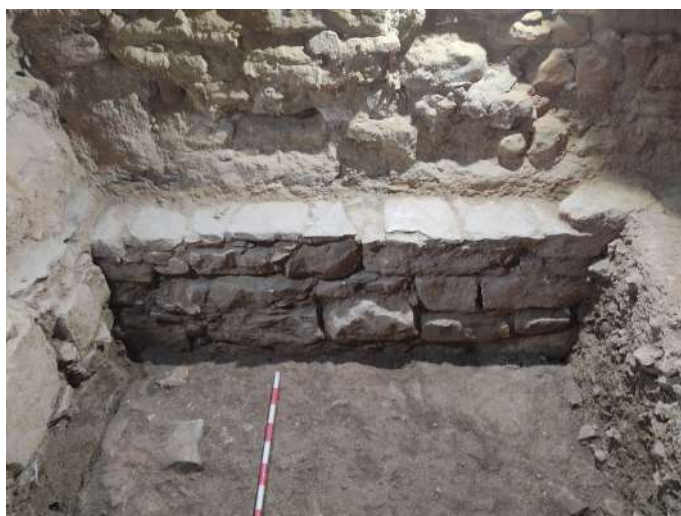
Respecto al muro este (junto al que se plantea el sondeo), se observa que presenta un recalde de cimentación (UE3). El recalde sobresale entre 40 y 50 cm respecto a la línea del muro. Se trata de sillarejo y mampuesto de caliza bastante irregular unidas con mortero de cal y arena.

**Aspecto del muro UE 3 durante la excavación del Sondeo 1**

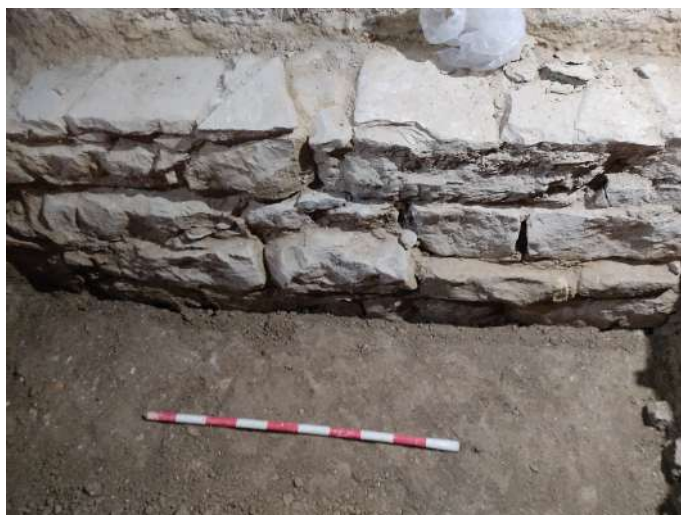
Para la construcción del muro, era perfectamente visible la zanja de cimentación (UE 4) del mismo, que sobresalía respecto al paramento entre 8 y 11 cm. No se llega a alcanzar la base de la zanja de cimentación.

**Detalle zanja de cimentación (UE 4)**

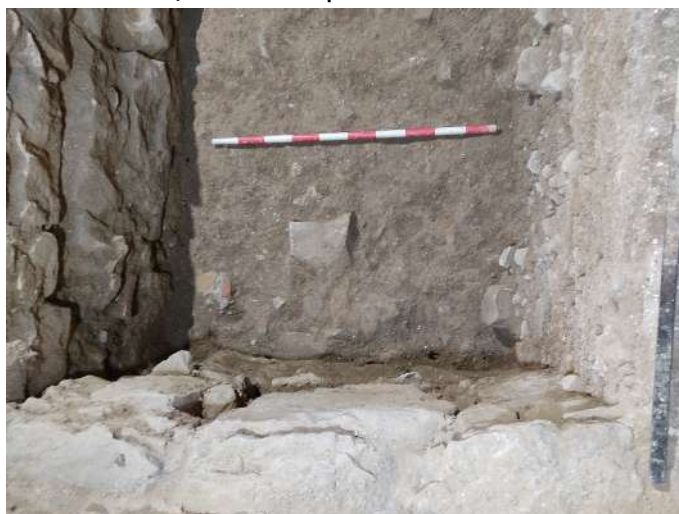
La cimentación del muro norte (UE 5) tiene unas características similares siendo también visible la zanja de cimentación que secciona los estratos de aterrazamiento y nivelación del terreno (Ue 2 y 9) para la construcción del convento. Nuevamente no se alcanza la base de estas

cimentaciones que descienden más allá de los límites de excavación del sondeo. Sobresale unos 4/5 cm respecto al muro.

**Detalle zanja de cimentación junto al muro norte del sondeo 1 (Ues 5 y 6)**

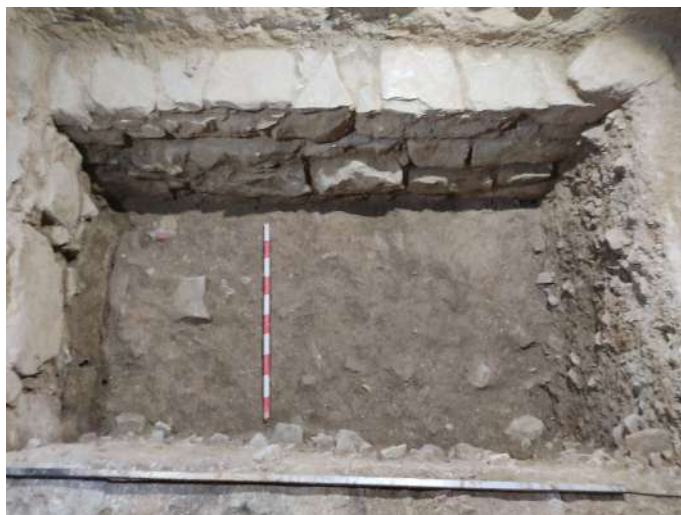
Continuando con los niveles de aterrazamiento y nivelación del terreno, bajo la UE 2 identificamos otro estrato (Ue 9). Se trata de un estrato de relleno formado por tierra de color marrón-ocre y anaranjado de matriz arcillosa y gran compactación. No hemos llegado a alcanzar el fin del estrato ya que la profundidad del sondeo se limitaba a la necesidad de obra. Contiene abundantes piedras de mediano y pequeño tamaño entre 5 y 20 cm, en la parte inferior del mismo las piedras aumentan en tamaño alcanzando los 33 cm de longitud. Aparecen lentejones de un sedimento más arcilloso, de tonalidad gris más oscuro con restos de tufa y presencia de carbones. Es por tanto muy similar a la UE 2. Al igual que esta es anterior a la construcción del convento y probablemente corresponda a los trabajos de aterrazamiento y acondicionamiento del

**Estrato UE 9 durante la excavación del Sondeo 1**

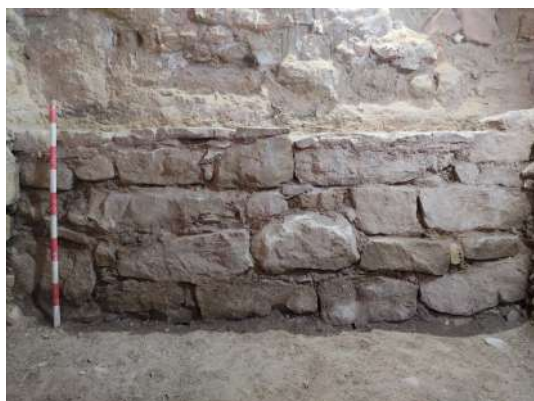
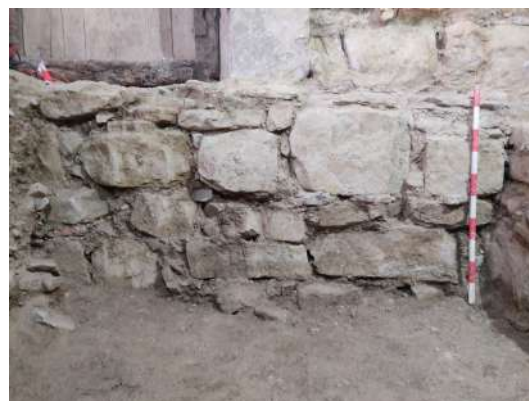
**Izq.: cantil este; dcha.: cantil norte**

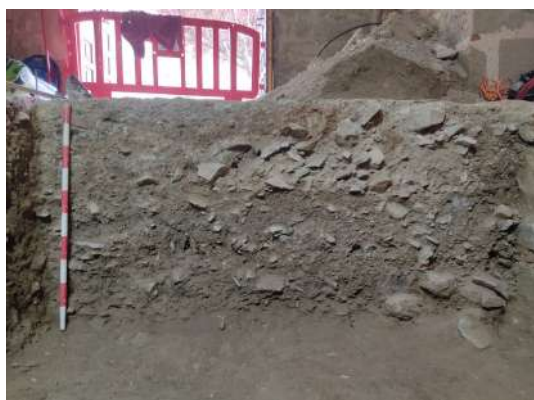
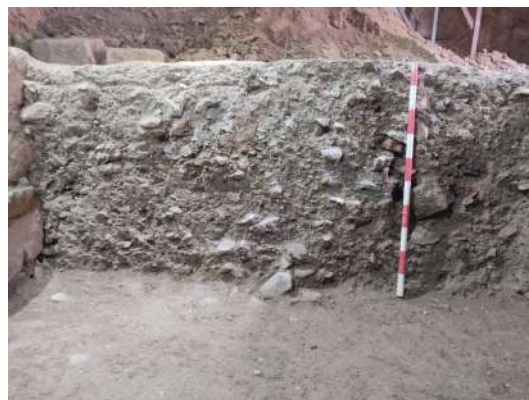
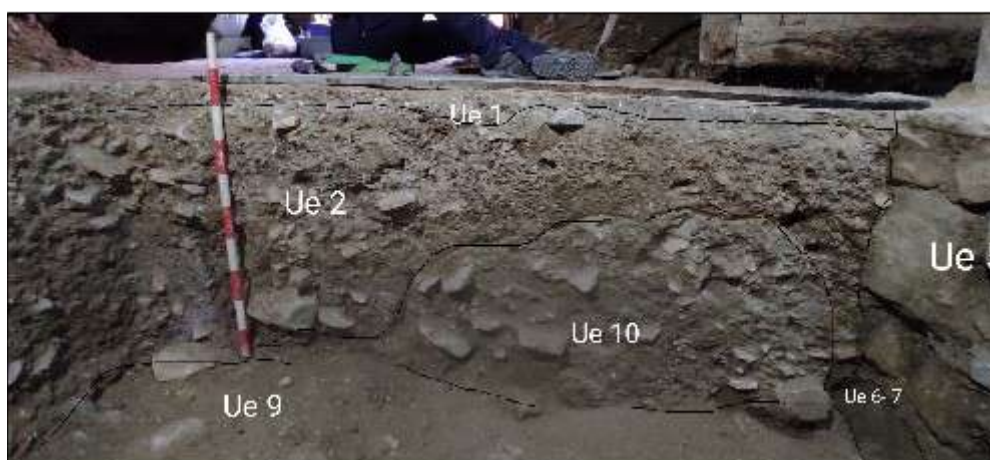
**Izq.: cantil oeste; dcha.: cantil sur. Abajo cantil oeste con las UEs.**

En el desarrollo de la excavación de esta sala no se han encontrado indicios de construcciones ni pavimentaciones anteriores a la iglesia actual de San Francisco. Sí se confirma la existencia de un aporte de tierras para conseguir la nivelación del terreno previa a la construcción del monasterio, en este sondeo se ha alcanzado una profundidad máxima de 110cm, no llegando a terreno geológico.

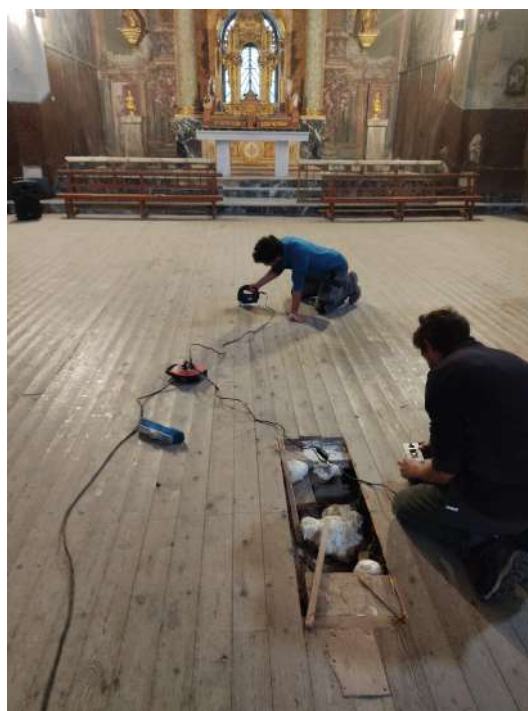
**Situación del Sondeo en el centro de la nave y comienzo del mismo**

Planteamos una cata rectangular en el centro de la nave, las dimensiones del mismo son de 300cm en el eje este-oeste y de 200cm en el eje norte-sur. Comenzamos cortando los listones del suelo actual

El segundo sondeo se abre en la nave central de la iglesia. En este caso su finalidad responde a la necesidad de recabar toda la información posible del estado del subsuelo, para el futuro proyecto constructivo. El objetivo de cata de sondeo n.º 2 es por un lado constatar o descartar el uso del templo como espacio de necrópolis, así como conocer el potencial arqueológico del subsuelo y las soluciones que se establecieron a la hora de nivelar el terreno en el momento de construcción del templo. Estos datos se vuelven fundamentales para la previsión de futuras incidencias en el subsuelo del proyecto, y en su caso la correcta valoración de costes en tiempo y económicos.

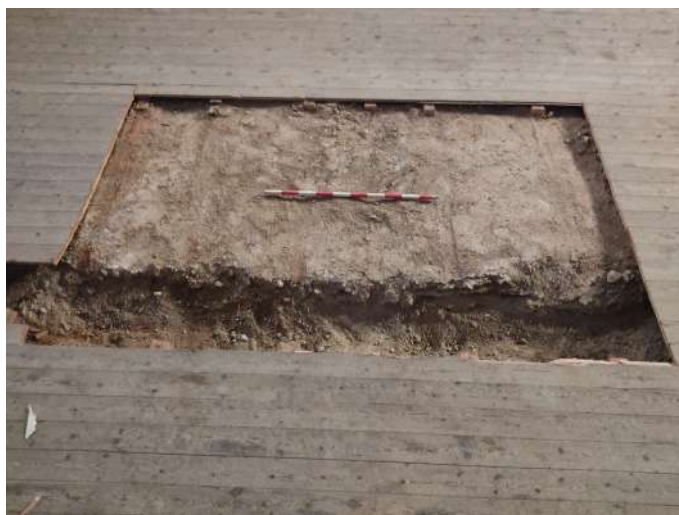
Este pavimento se asienta sobre un estrato de nivelación (Ue 13). Se trata de un sedimento de tonalidad marrón, de media compactación. Su espesor oscila entre los 5 cm en el lado este del sondeo y los 12 cm del lado oeste, tendencia que veremos repetida en todos los estratos de nivelación que encontraremos en el sondeo, siendo más espesos en el lado oeste del mismo. Recuperamos abundantes restos constructivos como mortero de cal, fragmentos de ladrillo macizo y de tejas.

**Estrato Ue 13 en Sondeo 2**

Este estrato está a su vez cortado por dos zanjas, una viene en sentido perpendicular al mismo (Ue 25) y otra en sentido transversal (Ue 15); además se ve afectado también por las sepulturas de enterramiento nº 1 y 2. Y está encima de un suelo de cal anterior (Ue 16).

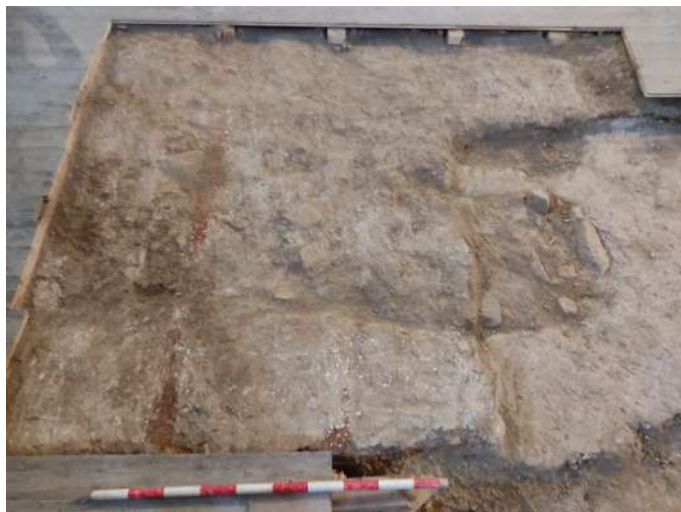
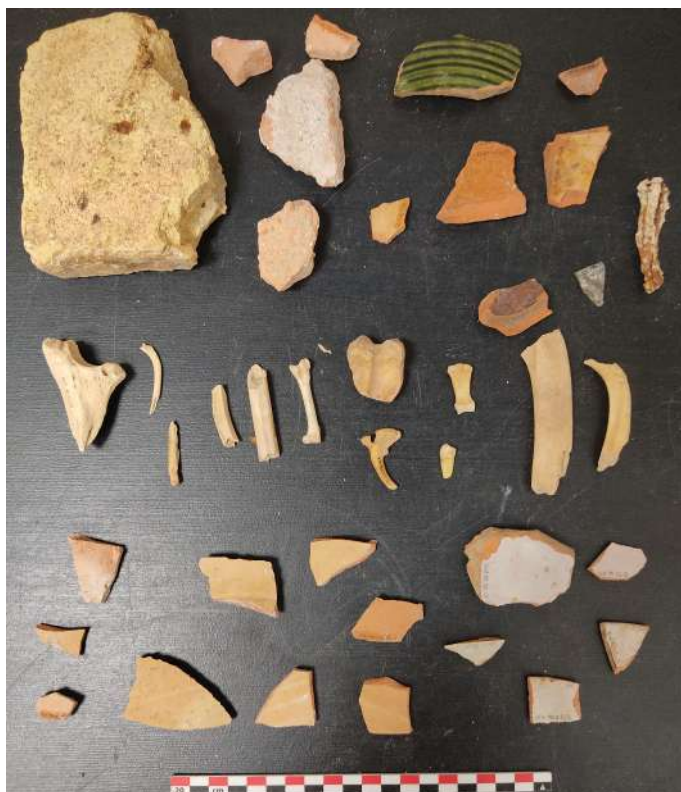
Debido a la aparición de estas sepulturas se decide ampliar el sondeo para poder excavarlas de manera completa sin tener que seccionarlas. En este estrato Ue 13, se recoge material arqueológico, desde restos constructivos, cerámica y fauna. En total se trata de 38 evidencias, en su mayoría de época moderna. Hay fragmentos de teja y ladrillo

macizo, cerámica sin vidriar de tonos anaranjados y ocre de cocción oxidante, cerámica vidriada de diferentes tonalidades, destacando una en tonos verdes con acanaladuras marcadas que sería ya de época medieval y fragmentos de escudillas y platos con esmalte estannífero de cronología claramente moderna.

**Detalle Ue 13 en la zona de ampliación del sondeo 2.**  
**Abajo materiales de la Ue 13**

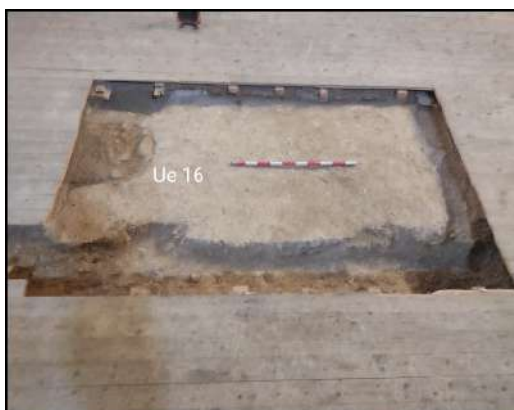
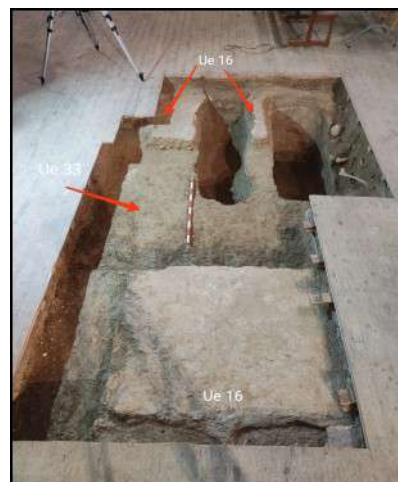
Por debajo se identifica la Ue 16. Se trata de un pavimento de cal, de tonalidad amarillenta. Se extiende por todo el área de excavación. Presenta un aspecto muy regular y buen estado de conservación. Tiene un espesor que oscila entre de 4-5 cm. Como se decía se extiende por debajo de ella UE 13, siendo un pavimento anterior. En el están excavadas las fosas de enterramientos número 5 y 6. Éste a su vez se coloca sobre otro pavimento de cal anterior (UE 33) a modo de reparación del primer suelo de cal de la iglesia.

**Pavimento de cal Ue 16 antes y después de la ampliación del sondeo 2**

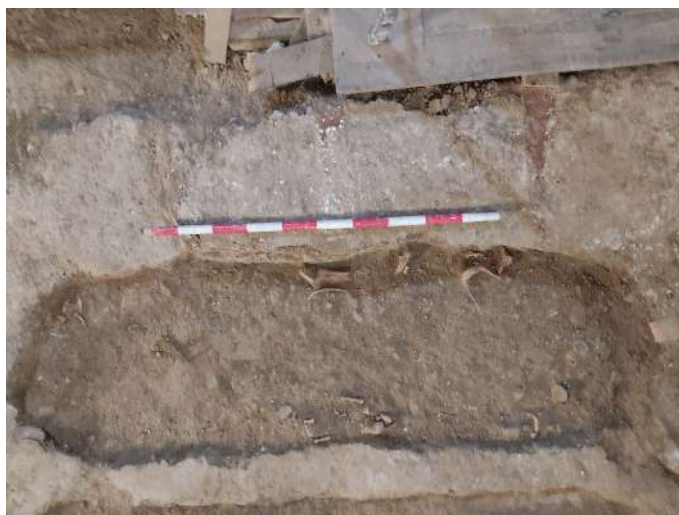
La fosa del enterramiento n.º 1 (Ue 17) está excavada en las Ues 13, 16, 32, 33 y 36. Tiene unas dimensiones de 65 cm de anchura, 200 cm de longitud (eje este-oeste) y una profundidad máxima de 78 cm con perfil en "U". Aparece cortada en su lado oeste por la fosa de enterramiento n.º 3.

Esta fosa fue reutilizada para varios enterramientos hasta alojar al último individuo hallado en conexión anatómica, enterrado a finales del s. XVIII.

**Proceso de excavación de la fosa del enterramiento n.º 1**

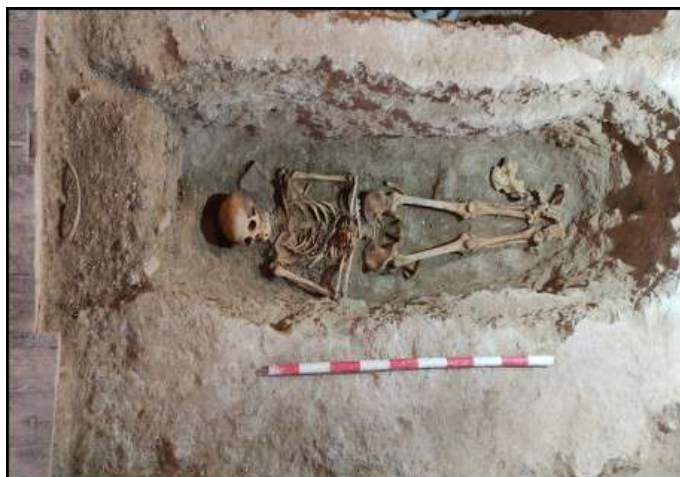
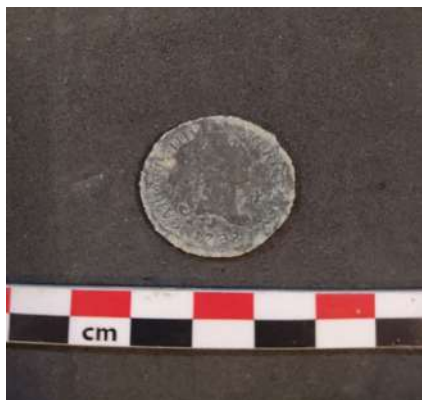
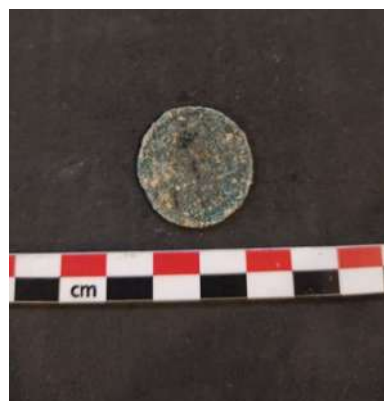
La fosa se encuentra rellena con un sedimento de tonalidad marrón, textura arenosa, muy suelto. En la parte superior recuperamos abundantes restos constructivos como ladrillos y tejas. Contiene números restos de varios individuos inconexos y en el fondo estaba depositado el individuo n.º 1. Recuperamos además restos cerámicos y clavos de hierro posiblemente de un ataúd. Destaca el hallazgo de una moneda de Carlos IV, 4 maravedís acuñada en 1798. Se trata por tanto de una fosa de enterramiento reutilizada, cuyo último enterramiento sería posterior a 1798.

**Individuo n.º 1 excavado. Abajo moneda de 4 maravedís de Carlos IV, acuñada en 1798**

Los enterramientos como suele ser común en la edad moderna son muy austeros, no hallamos ningún objeto en los enterramientos, tan solo un alfiler de bronce asociado quizá a un posible sudario y una moneda de 1798, ambos objetos en el relleno de la sepultura de enterramiento 1, que nos permite tener una referencia del último enterramiento realizado.

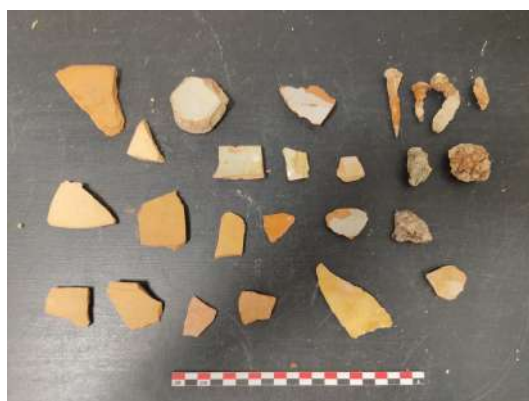
En el relleno de la fosa, además de la moneda se recogen otros materiales arqueológicos. Se trata de 4 clavos de hierro, posiblemente relacionados con la existencia de un ataúd, otros dos fragmentos de hierro informes, 16 fragmentos de cerámica, la mayor parte no vidriada, de tonos naranjas y ocres y cocciones oxidantes, así como una vidriada marón y cuatro con esmalte estannífero.

**Materiales de la Ue 18 (relleno del enterramiento nº1)**

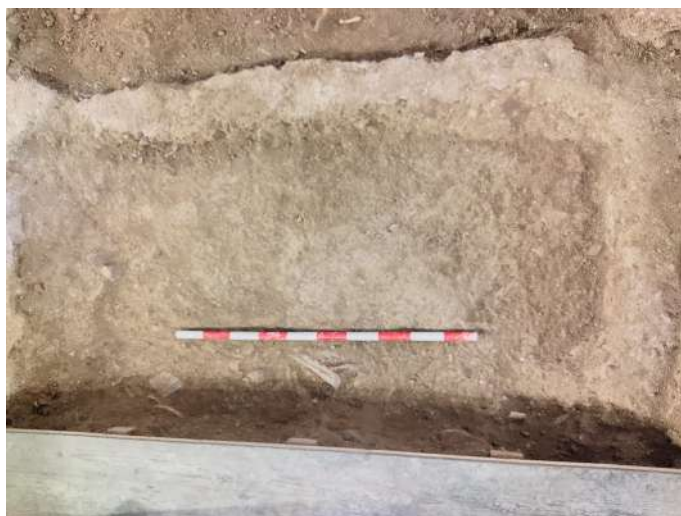
Al lado norte, alineada y apenas separada unos centímetros, se localiza otra fosa de enterramiento (n.º 2; Ues 19 y 20). Excavada en las Ues 13, 16, 32, 33 y 36. Tiene unas dimensiones de 70 cm en su eje norte-sur y 200 cm en u eje este-oeste y perfil en "U". En origen sus dimensiones eran más pequeñas tenía 65 cm de anchura en su eje norte-sur. Aparece cortada en su lado norte por la fosa de enterramiento nº 7.

Esta fosa fue reutilizada para varios enterramientos hasta alojar al último individuo hallado en conexión anatómica, enterrado a finales del s. XVIII. El primer uso de la fosa coincidió con el primer suelo de uso de la iglesia (Ue 33) ya que se puede comprobar como a la altura de este suelo la fosa tiene una menor dimensión y posteriormente fue ampliada.

**Proceso de excavación de la fosa del enterramiento n.º 2**

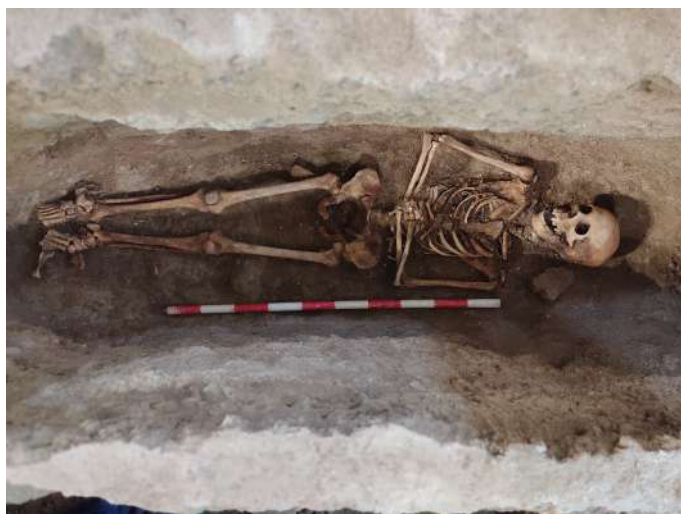
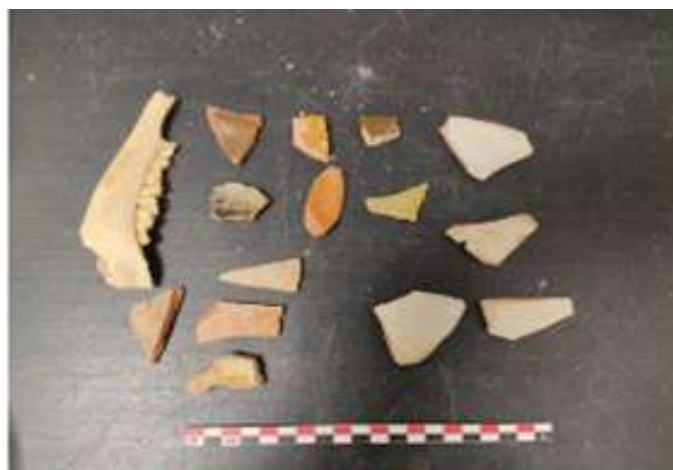
**Enterramiento n.º 2 excavado. Abajo materiales de la Ue 20  
(relleno del enterramiento)**

Se recuperan números restos constructivos como fragmentos de teja, ladrillo macizo, restos de mortero de cal. Además se recuperan fragmentos de cerámica y clavos asociados al enterramiento en ataúd. En total se trata de 14 fragmentos cerámicos, 4 de ellos corresponden a cerámica sin vidriar de tonos anaranjados, 4 fragmentos de escudilla y platos de loza blanca y 6 de cerámica vidriada tan solo al interior en tonos marrones y melados.

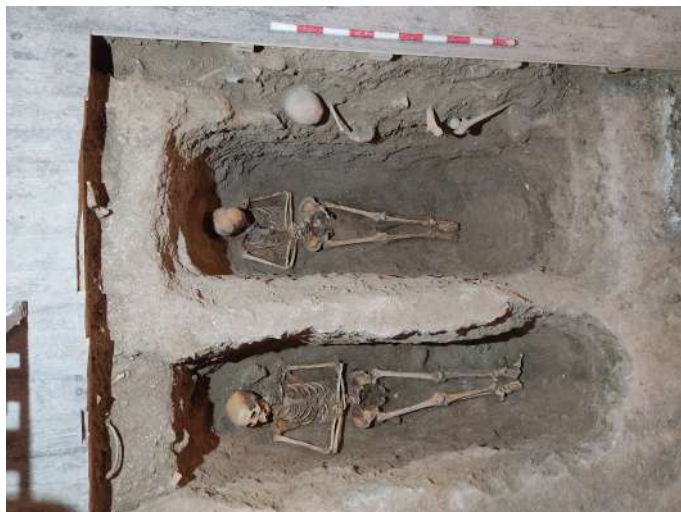
**Enterramientos 1 y 2 excavados.**

Las tumbas (todas ellas) están dispuestas con orientación este-oeste la cabecera al oeste y los pies al este. La cabeza del difunto esta ligeramente incorporada mirando hacia el altar, siguiendo la tradición cristiana. De las dos sepulturas el enterramiento nº 1 pertenece a un adulto y el enterramiento nº 2 puede ser de una adolescente.

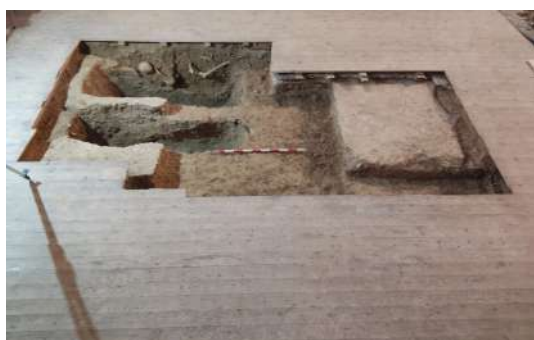
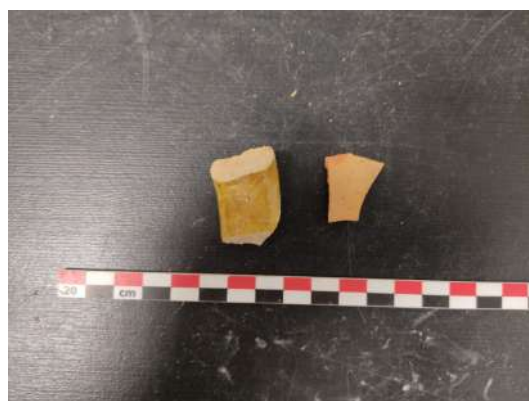
En cuanto al referido pavimento de cal (Ue 33), se trata de un pavimento de cal, de tonalidad amarillenta. Se extiende por todo el área de excavación. Presenta un aspecto muy regular y buen estado de conservación. Tiene un espesor de 2cm.

Correspondería al suelo original de la iglesia ya que por debajo o localizamos pavimentos anteriores.

En el encontramos dos fragmentos de cerámica con vedríos melados al interior, uno de asas y otro de pared.

**Suelo de cal Ue 16 y 33. Derecha materiales de la Ue 33**

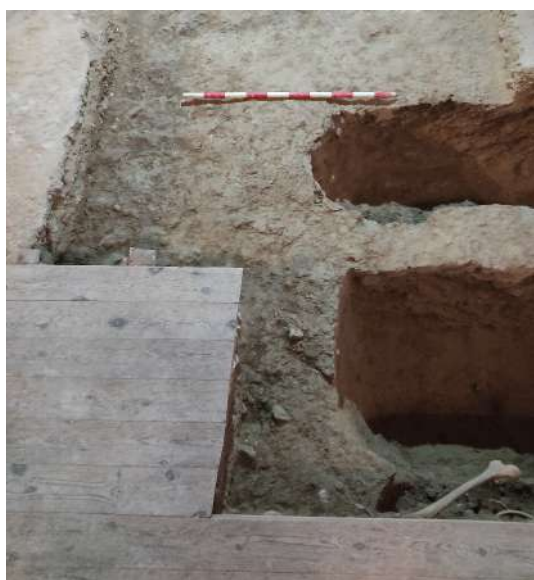
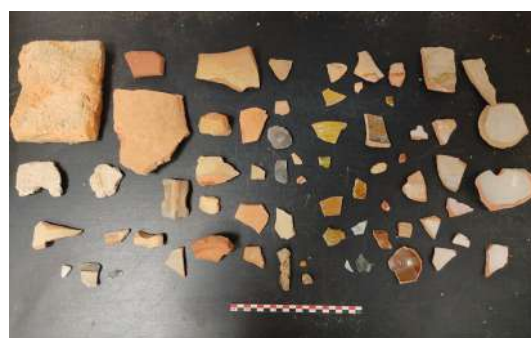
Bajo este suelo de cal se identifica un estrato de nivelación para el mismo. Se trata de la Ue 36. Está formado por un sedimento de alta compactación de textura arcillosa muy plástica en algunas zonas. Presenta una gran variación en sus tonalidades predominando el gris de las arcillas y las margas meteorizadas, el marrón rojizo de las arcillas muy compactas, gris oscuro de restos de tufa. Aparecen piedras de pequeño y medio tamaño (de entre 5 a 20 cm de longitud) así como abundantes restos constructivos.

El estrato tiene una potencia que oscila entre los 82 cm en el lado este a los 115 en el lado oeste.

**Aspecto de la UE 36 al inicio de la excavación y materiales recogidos en la misma**

Los materiales (un total de 104 evidencias), corresponden en su mayoría a materiales de época moderna (s. XVII) a excepción de algunos fragmentos cerámicos que serían medievales. Entre las piezas inventariados identificamos elementos constructivos como fragmentos de teja, ladrillo macizo, adobe y fragmentos de mortero de cal. Algunos fragmentos de hierro (clavo), 21 fragmentos de cerámica sin vidriar, con engobes de tonalidad anaranjada y ocre de cocción oxidante. Alguno de los fragmentos pertenecen a una cerámica en origen de mediano tamaño probablemente de almacenaje. También 17 fragmentos con vedríos en

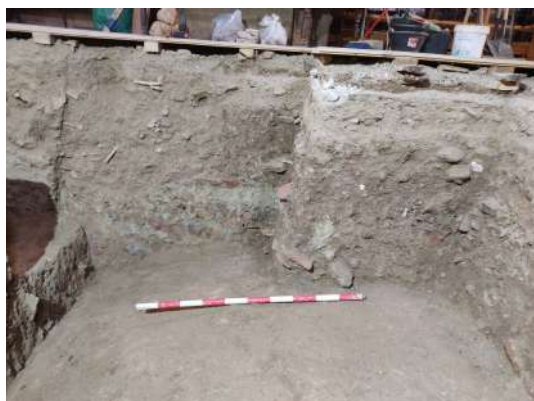
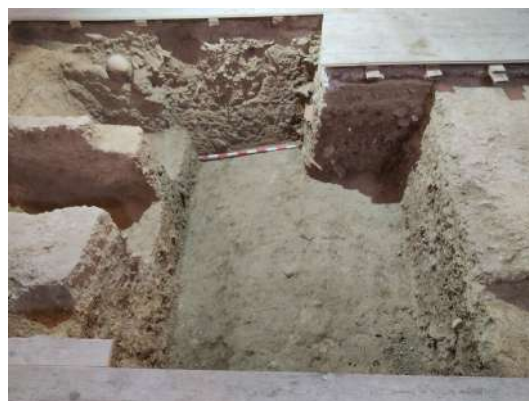
Una vez retirado este potente nivel, se identifica otro estrato por debajo (UE 37). Se trata de un estrato compuesto por arena muy fina de color ocre. Sedimento muy limpio, que no contiene material arqueológico, ni huellas de algún tipo de uso (camino, calzada). Se observa un inclinado buzamiento hacia el lado oeste con una diferencia de 40 cm de altura entre el lado este y el oeste. El sedimento oscila entre los 2 cm en el lado este a los 11 cm en el oeste. Se identifica como un estrato más de nivelación del terreno.

**Estrato Ue 37 en el Sondeo 2**

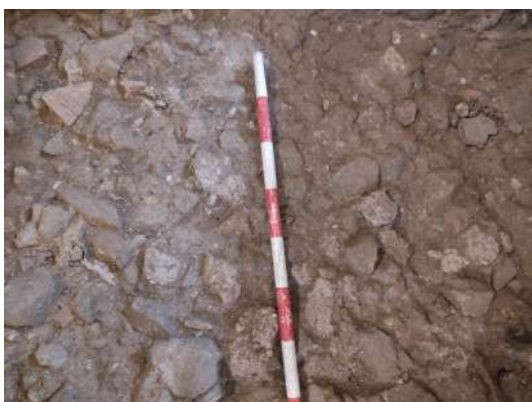
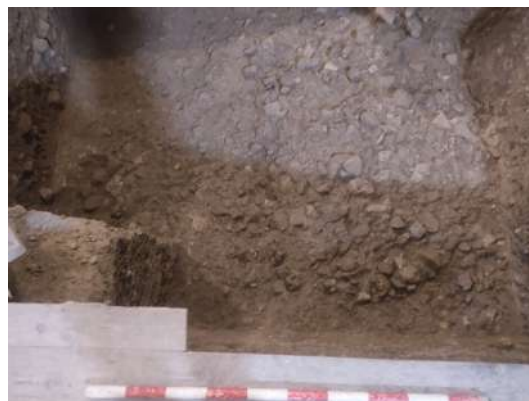
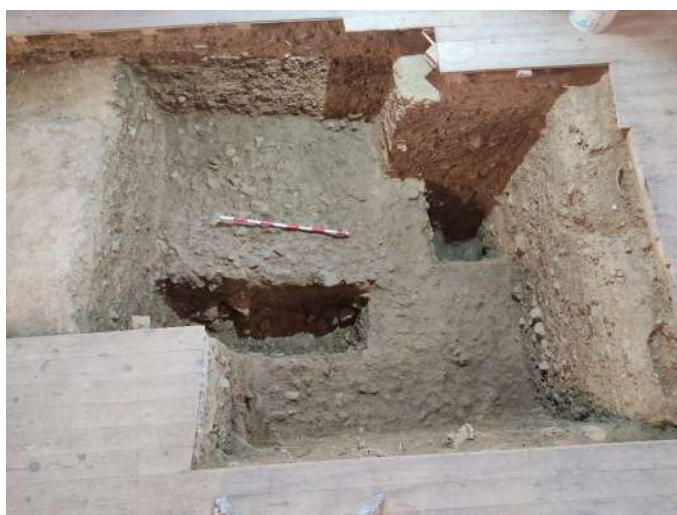
Por debajo se diferencia otro nuevo nivel (Ue 38). Se trata de un estrato compuesto por material constructivo: tejas, ladrillo, mortero de cal (de pequeño y gran tamaño), piedras de pequeño, medio y gran tamaño embutido en sedimento arcilloso marrón. Aparecen también restos de carbón y bolas de arcilla y tufa.

Parece tratarse de un nuevo estrato de nivelación formado por escombros, aunque no se descarta que pudiera tener alguna función

diferente, ya sea algún camino que bordeaba la muralla por el exterior o algo similar.

**Izq: Detalle de la UE 38; dcha.: Ue 38 excavada. Abajo vista general del sondeo termiando.**

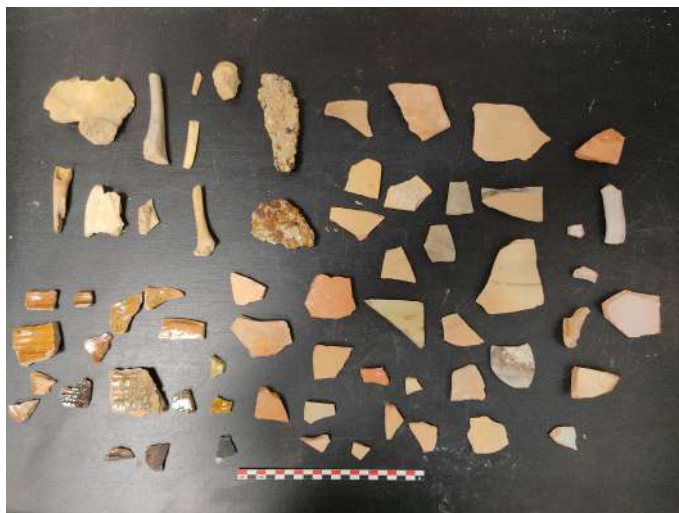
De materiales en la UE 38 se recuperan un total de 38 evidencias. Las piezas catalogadas son de época moderna, entre las piezas inventariadas identificamos material constructivo como fragmentos de teja, ladrillo. Contabilizamos un gran número de fragmentos de cerámica sin vedrío, con engobes anaranjados y ocre, realizados con cocciones oxidantes. Algunos fragmentos presentan al exterior decoración pintada con óxido de manganeso tanto a base de líneas horizontales paralelas como líneas sinuosas formando ondas. Podemos identifica formas cerradas posiblemente orzas o cántaros. Se recuperan también fragmentos de cerámica vidriada en tonalidades verdes y marrones e

identificamos fragmentos de platos y escudillas realizados en loza blanca.

Recuperamos un fragmento de herradura y una lámina de hierro además de 37 fragmentos de fauna.

**Materiales de la UE 38**

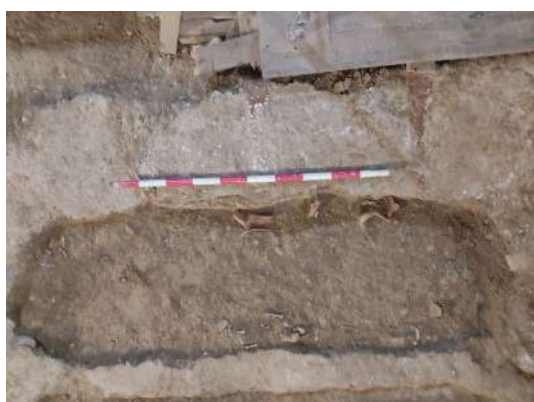
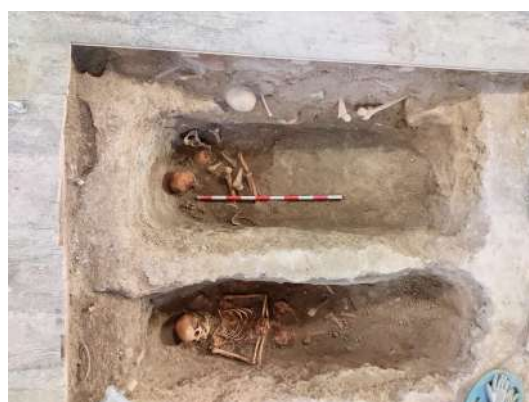
Se ha comprobado en los dos casos que las tumbas han sido reutilizadas, apareciendo en los túmulos de los mismos restos humanos de al menos 4 individuos diferentes.

**Restos inconexos y ya en conexión durante el proceso de excavación de las sepulturas 1 y 2.**

Los dos enterramientos han sido realizados en fosa simple, no presentan enlucidos ni revestimientos, se identifican por la diferente coloración del sedimento depositado al interior de las mismas siendo de planta rectangular.

Los cadáveres fueron dispuestos probablemente en el interior de un ataúd, como lo atestigua la presencia de restos de madera en el enterramiento 2 y la presencia de clavos en los dos enterramientos, nº 1 y 2. Ambas estaban desprovistas de cubierta y no hemos encontrado indicio de la utilización de laudas sepulcrales.

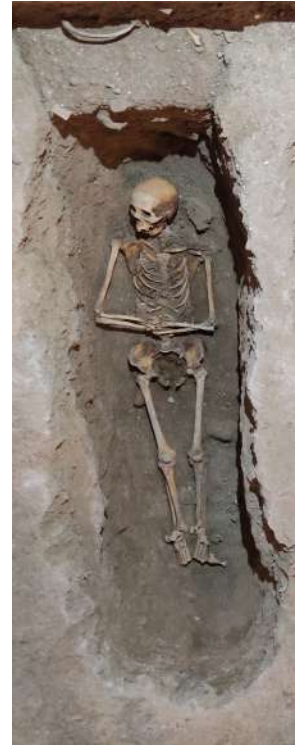
N° Enterramiento 1

Esqueleto en buen estado de conservación. Los huesos se encuentran completos sin apenas roturas postdeposicionales. Es probable que fuera enterrado envuelto en un sudario dentro de un ataúd de madera.

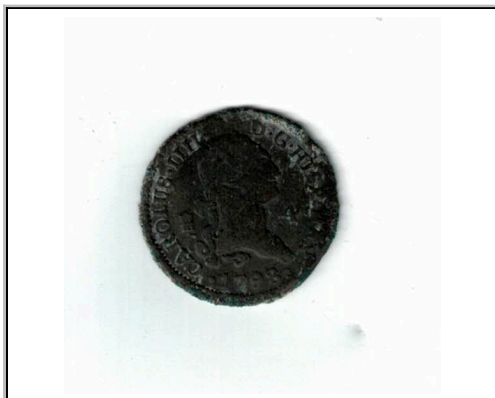
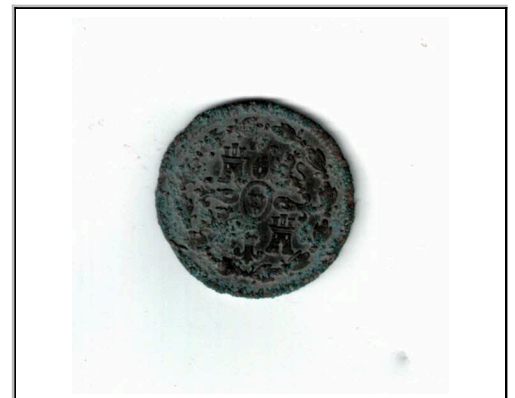
**Observaciones**  
**Contexto arqueológico** Se recupera en el relleno de la fosa de enterramiento nº 1  
Grabador: Pedro González de Sepúlveda
