# **VIANA**

## **INTERVENCIONES DE REFORMA Y MEJORA DEL POLIDEPORTIVO MUNICIPAL**

### **MEMORIA VALORADA**

PROMOTOR: AYUNTAMIENTO DE VIANA

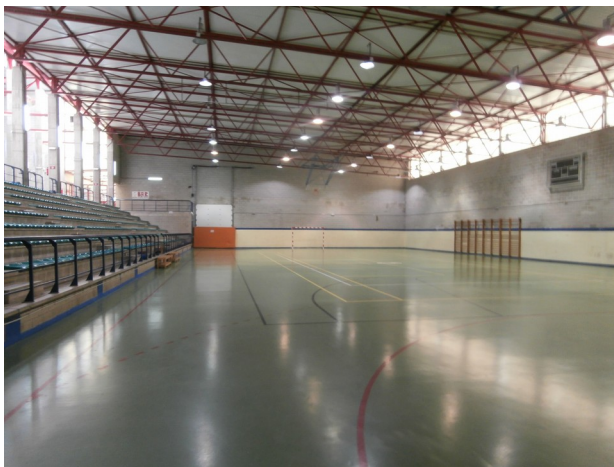
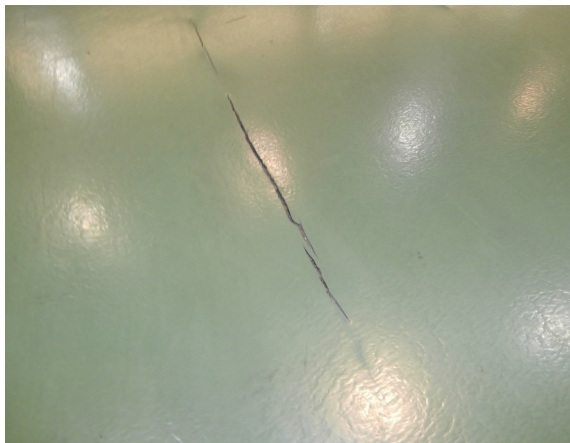
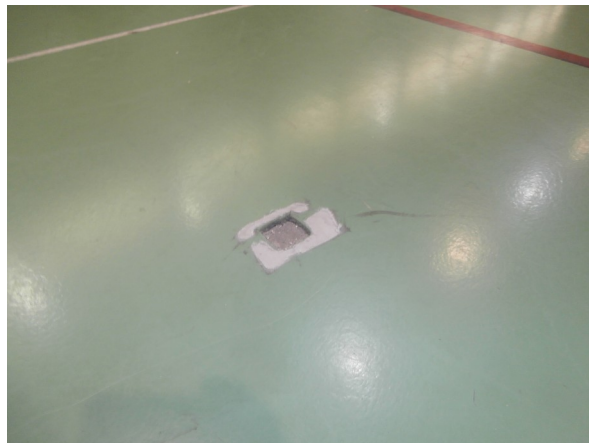
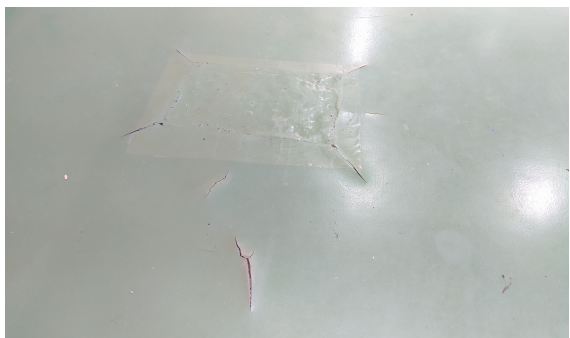
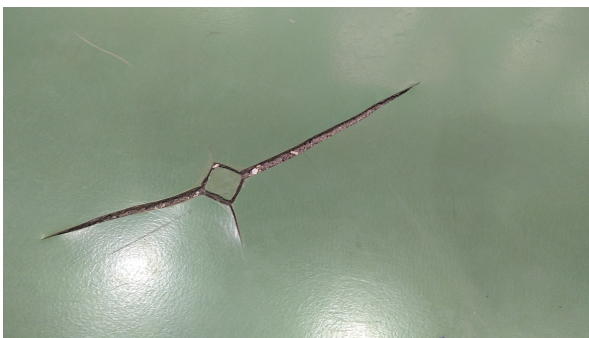
El pavimento de acabado de la pista polideportiva, consecuencia del continuo y normal uso, presenta cierto deterioro, apreciándose a simple vista numerosas grietas, fisuras e incluso roturas que generan un peligro para los usuarios, por ser causa de tropezones, caídas y lesiones.

- Imágenes donde se puede apreciar fisuras y distintos puntos de rotura-

Se contempla la **reparación de las fisuras y grietas existentes**, mediante corte con disco sobre la superficie perimetral, retirando el material resultante. Se procederá a su aspirado y limpieza, para aplicar material de relleno a base de masilla de resina epoxi elástica.

Se procederá al lijado mecánico de todo el firme como preparación para recibir la **nueva capa de terminación**. Se aspirará toda la superficie para garantizar máxima limpieza y adherencia.

Se procederá al sellado del sistema con dos capas de barniz de poliuretano alifático en base agua, color similar al actual, aplicada a rodillo con microesferas de vidrio, para evitar deslizamientos.

Se terminará la intervención con el marcaje y delimitación de las zonas a pintar, para aplicar dos manos de poliuretano alifático en base agua, color a determinar según carta RAL.

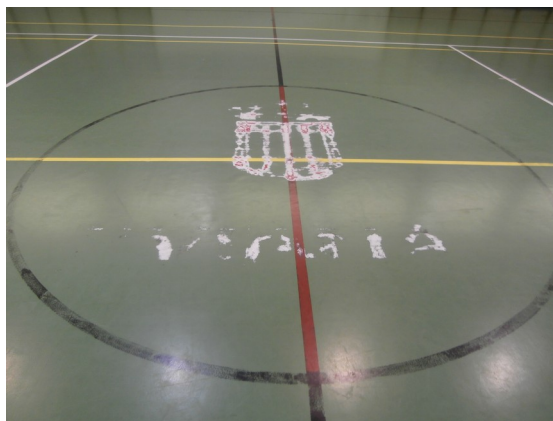
Se contempla de igual manera, dado el estado de deterioro que presenta, la **reposición del escudo del Ayuntamiento de Viana**, así como la rotulación del nombre del municipio, sobre la zona central del suelo de la pista, en vinilo blanco, con protección antideslizante.

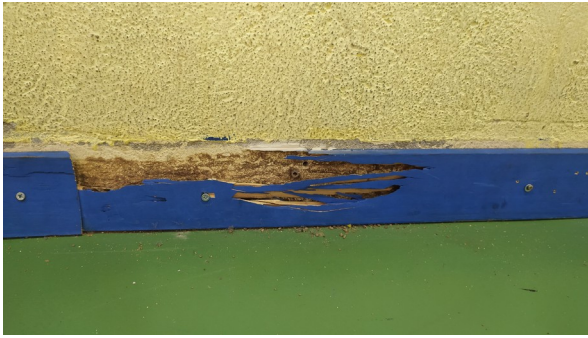
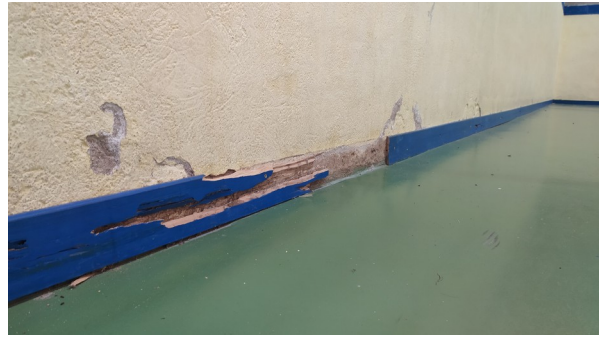
En todo el perímetro (cierres exteriores) de la pista polideportiva, probablemente por efecto de las humedades, tanto la pintura de la zona de zócalo, con una altura total de 1,80 m, como las piezas de rodapié de madera, presentan serias deficiencias; desconchones y pudrición.

- vistas del estado que presenta el rodapie -

Por este motivo, se plantea la sustitución de todo el rodapié, planteando la disposición de nuevo rodapie, con solución metálica (aluminio), de manera que resista mejor al efecto de la humedad latente.

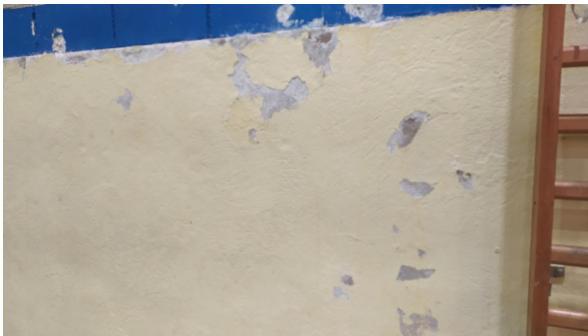
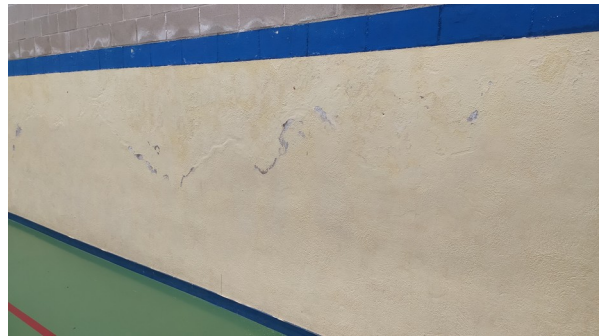
- vistas del estado que presenta la zona de zócalo -

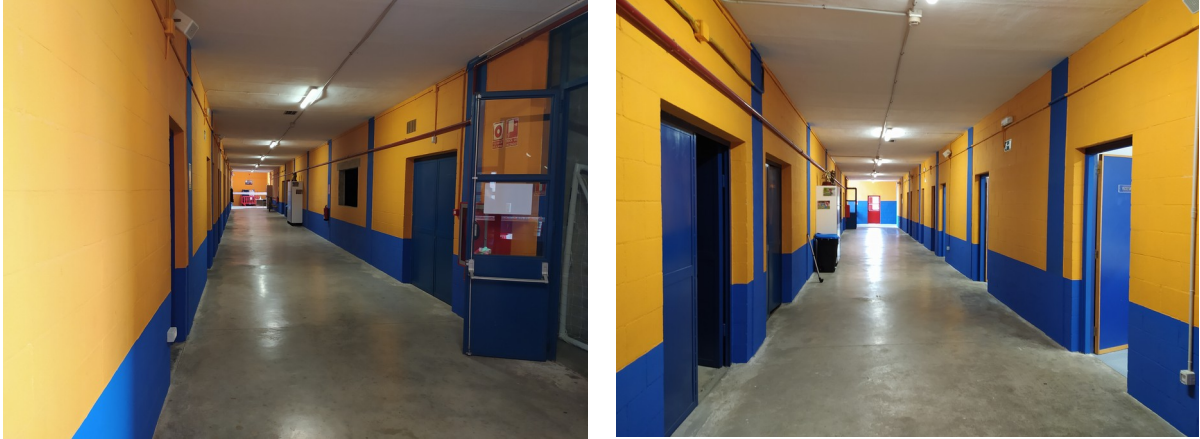
Por cuestiones de imagen y saneado de los acabados, el Ayuntamiento plantea llevar a cabo una intervención de repintado de paramentos verticales y techos, tanto del pasillo principal de acceso, como de la sala de actividades polivalente.

- vistas del pasillo principal -

Se prevé eliminar los intensos colores existentes (azul y naranja), y dotar al conjunto de **color de acabado blanco roto o gris perla** mate lavable.

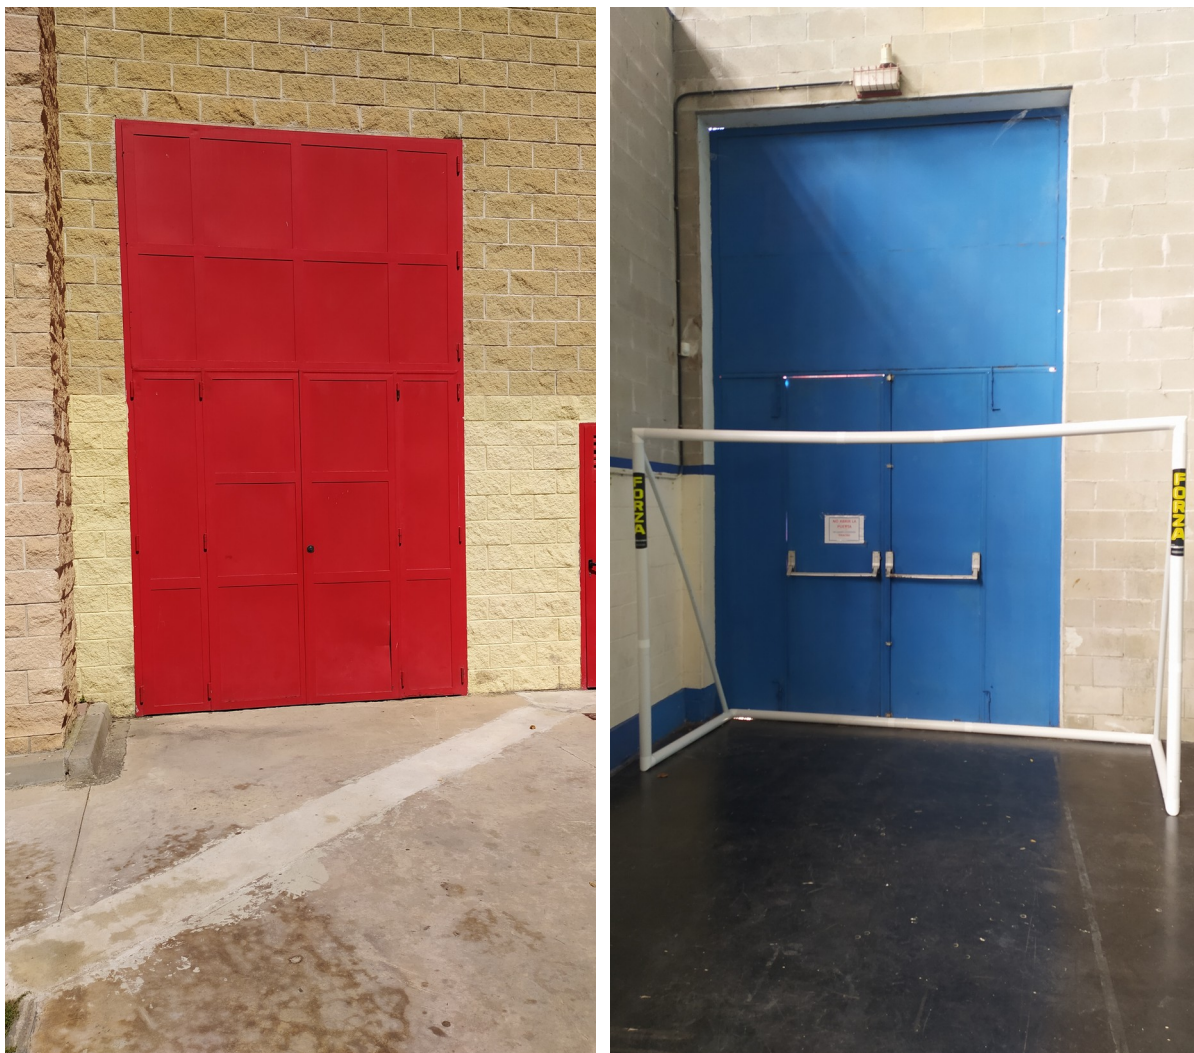
La puerta existente se encuentra rota, por lo que no resulta posible su apertura, y genera una situación de riesgo, peligro e incertidumbre en caso de tener que ser utilizada como salida de emergencia.

El hueco existente cuenta con unas dimensiones de 2,60 m de anchura total, y 3,56 m de altura.

- vistas de la puerta de acceso directo / emergencias del frontón -

Se plantea su sustitución, instalando nueva puerta, de idéntica dimensión, conformada mediante panel de doble chapa de acero galvanizado y lacado, con núcleo de poliuretano inyectado, conforme a normativa europea. En la parte superior se plantea incluir franja traslúcida. Se plantea la posibilidad de motorizar la totalidad del hueco de carpintería, conforme eje y guías de componente vertical.

El conjunto de la nueva puerta, lleva incluida e integrada la puerta de seguridad peatonal antipánico, conforme a normativa.

Se repondrá la señalización e iluminación de emergencias.

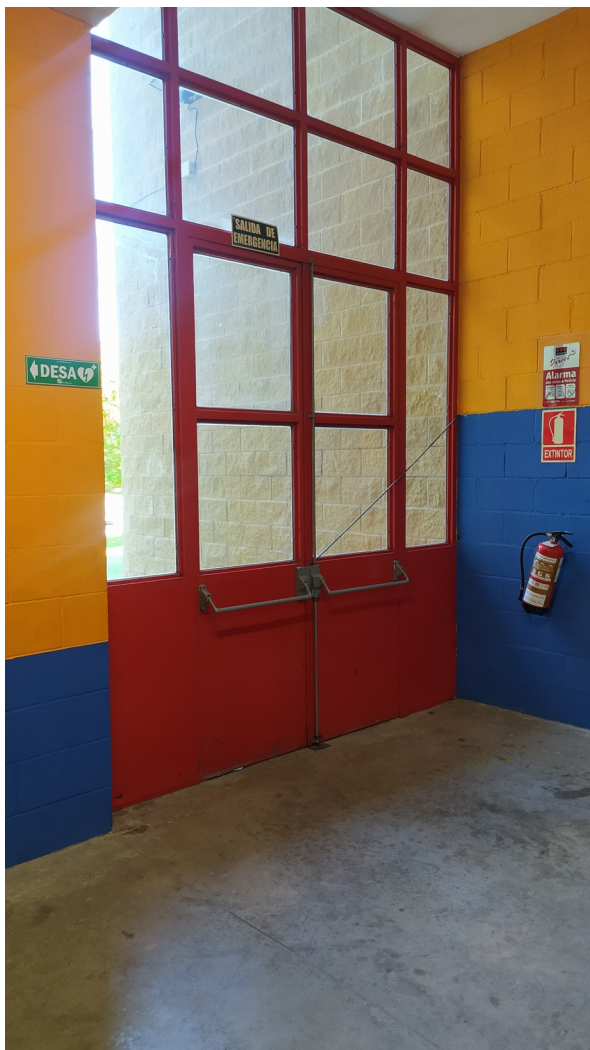
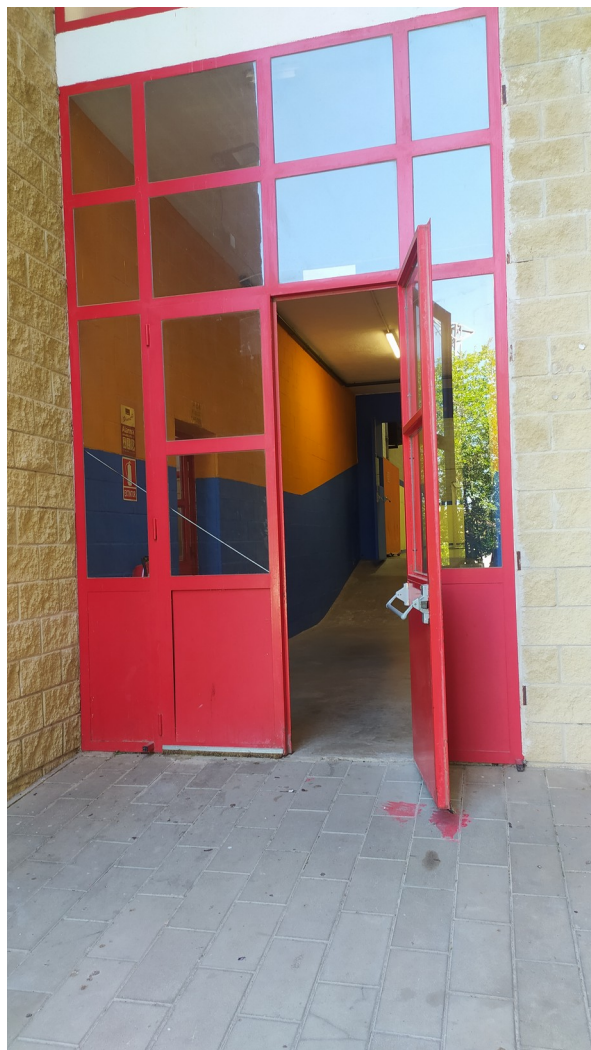
La puerta existente, que constituye una de las salidas principales de emergencia, presenta ciertas deficiencias. Si bien el mecanismo antipánico de la hoja principal funciona, la otra mitad de encuentra estropeada. Ya son varias las ocasiones en las que el Ayuntamiento a reparado dicho sistema, pero dado que la puerta es metálica maciza y pesa en exceso, con las corrientes de aire y el mínimo uso, se desploma y abre, saltando las alarmas del sistema antirobo / seguridad.

El paño a sustituir cuenta con unas dimensiones de 2,65 m de anchura total, y 2,64 m de altura.

- vistas de la puerta de acceso directo / emergencias del frontón -

Se plantea mantener el cuerpo superior acristalado, y proceder a la sustición de los paños inferiores, que alojan la puerta de emergencia, colocando un nuevo paño ligero, que garantice el correcto funcionamiento del sistema en caso de emergencia.

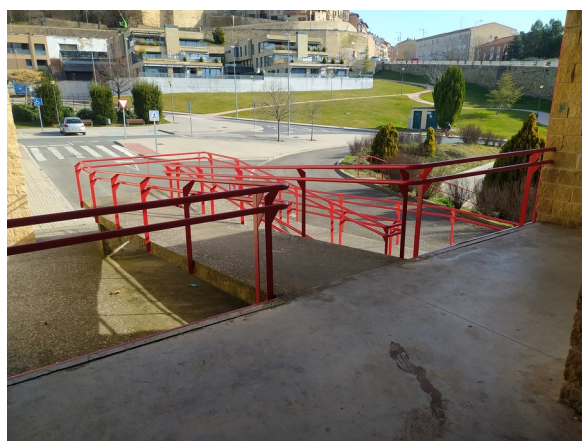
Con objeto y fin de mejorar las condiciones de seguridad y adaptación de los espacios a la normativa vigente, se plantea una intervención sobre las barandillas de protección de escaleras interiores y rampa de acceso exterior.

Tanto para impedir caídas, como para evitar la escalada, se plantea soldar a la estructura de barandilla existente (perfiles metálicos horizontales y verticales), paños de chapa perforada sobre bastidor, lacadas en similar color.

Las características de las barrera de protección modificadas se ajustarán a los parámetros regulados en la normativa vigente (altura mínima 90 cm, no escalables, no puntos de apoyo en altura accesible, no salientes mayores de 15 cm, no paso esfera de diámetro mayor a 10 cm, altura en la parte inferior de la barandilla inferior a 5 cm, ...).

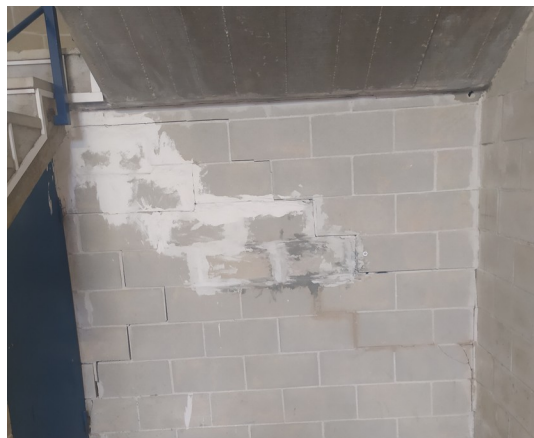
Bajo el núcleo de escaleras, la fábrica de bloque presenta una grieta generada por algún asentamiento, que parece que se ha estabilizado.

Por cuestiones de estética e imagen se plantea proceder a su sellado, dotando al paño de fábrica de bloque de acabado a base de enfoscado – enlucido y pintura.
