S/R: PSIS Vía Verde del Bidasoa Santesteban-Elizondo. Alternativa Bértiz

Cod. Exp: 0003-0102-2023-000857

## Análisis y alternativa propuesta

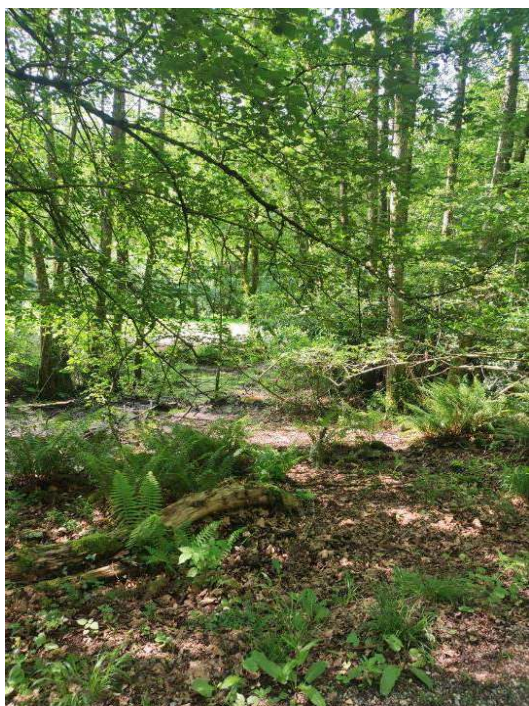
La pasarela del PSIS atravesaría un cauce innominado y sería necesario abrir espacio en la formación de ribera para ello (Figura 4).

**Figura 4:** Vegetación de ribera en zona propuesta a instalar una pasarela de madera.

Debido a las condiciones del medio, sería necesario actuar en la madera de la pasarela para evitar caídas u otros accidentes en su uso. Además, la vegetación cubriría en poco tiempo la estructura, evitando su secado y generando más posibilidad de accidentes, así como podredumbres en la madera. Consecuentemente, por motivos de seguridad, se descarta establecer un cruce en este punto.

Además, la construcción de una pasarela supondría generar un obstáculo que afectaría al ecosistema fluvial, debiendo cumplir los requerimientos pertinentes que estableciera la Confederación Hidrográfica del Cantábrico (CHC).

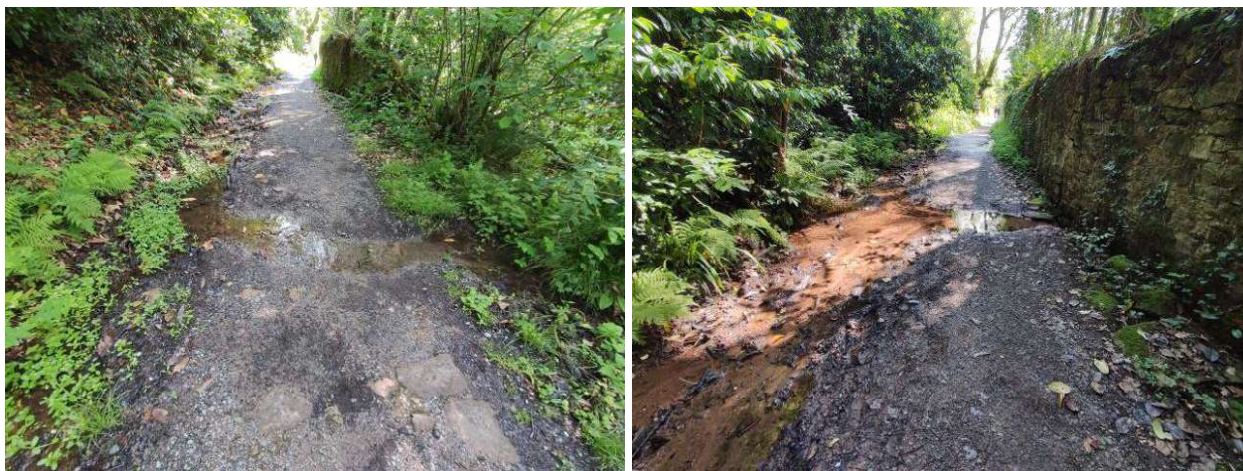
El camino no tiene mucha pendiente y carece de cunetas, por lo que se ha encontrado que el agua cruza por encima del firme en los puntos 1, 2 y 3 (Figura 5). Para mejorar el estado de la infraestructura, se propone crear una cuneta en todo el tramo e instalar caños para la evacuación del agua en estos puntos.

**Figura 5:** Cruces de agua por encima de la pista.

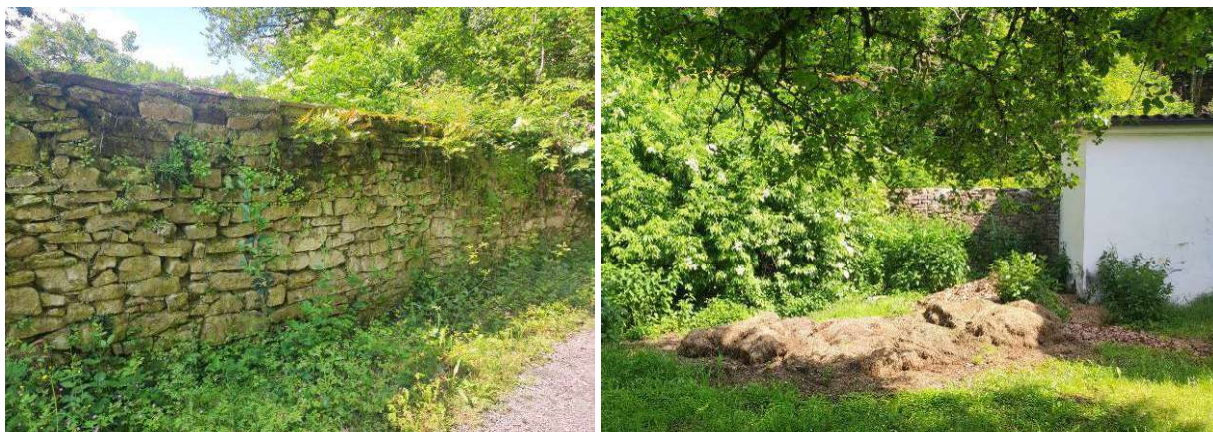
El fin del tramo lo constituiría el muro de la casa Etxeberria, el cual sería necesario abrir para desviar el camino hacia la campa (Figura 6). En este punto sería necesario instalar la señalización pertinente y en él se ubicaría uno de los apoyos de la pasarela a instalar en el tramo 2.

Figura 6: Muro de piedra de la casa Etxeberria.

El tramo 2 desviaría el recorrido desde la pista hacia la zona de la campa, comenzando en el muro de Etxeberria (punto 4 – Figura 6) y terminando tras pasar los dos perales de la casa (punto 5- Figura 7).

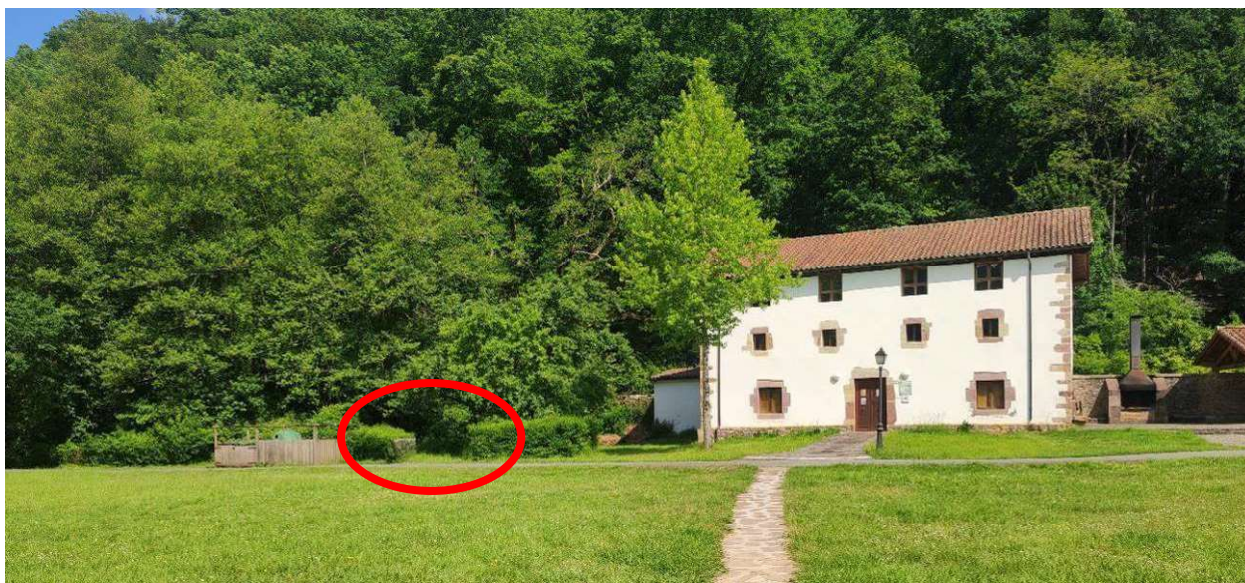
El desnivel entre ambos se deberá salvar con una pasarela o plataforma, la cual no atravesará ningún cauce, ya que la regata en esta zona discurre bajo tierra. Consecuentemente, el cruce en este punto no causaría afecciones a los ecosistemas fluviales.

Figura 7: Rodeado en rojo, final del tramo 2, punto nº 5. A la derecha, casa Etxeberria.

Para ejecutar este tramo, deberán eliminarse los dos perales (*Pyrus spp.*) y la vegetación junto al muro en la zona a abrir, instalar la señalización pertinente y colocar un paso de bicicletas al final del tramo (punto 5).

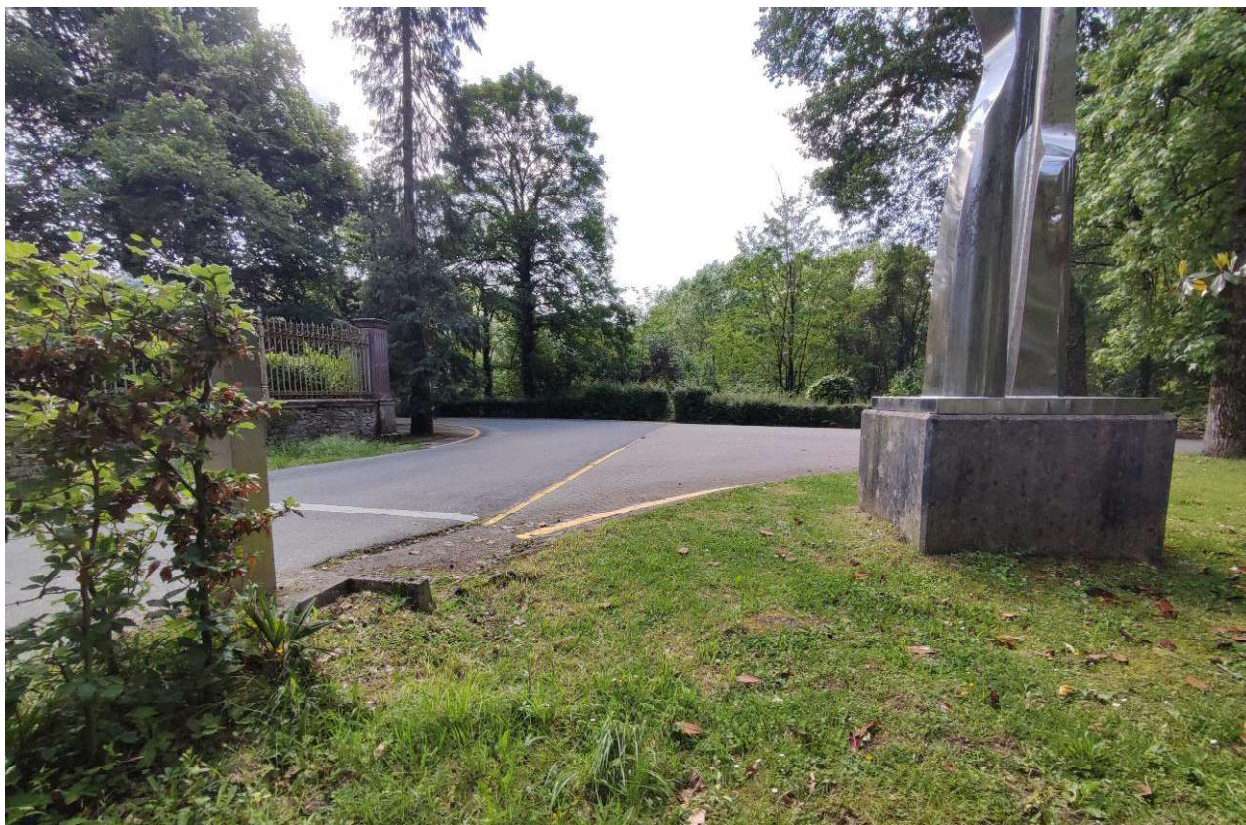
En esta zona sería necesario instalar la señalización pertinente y adecuar la salida del tramo a las bicicletas. Así, se propone instalar un paso para bicicletas en el punto 8, entre la barrera y la escultura. Para tal fin, se trasplantará y retranqueará el seto de haya (*Fagus sylvatica*). También se rellenará el terreno (Figura 9).

Figura 9: Localización del paso para bicicletas junto a barrera.

A la hora de ejecutar estos trabajos, deberá prestarse especial atención a las conducciones que discurren soterradas bajo ese punto, que dan suministro a la chabola del personal de mantenimiento del Parque.
