## MEMORIA

**ADECUACIÓN DE UN TRAMO DEL CAMINO DE  
SANTIAGO EN EL ENTORNO DEL PUENTE Y CALZADA  
ROMANA DE CIRAUQUI**

**AYUNTAMIENTO DE CIRAUQUI**

**Enero/2025/Urtarrila**

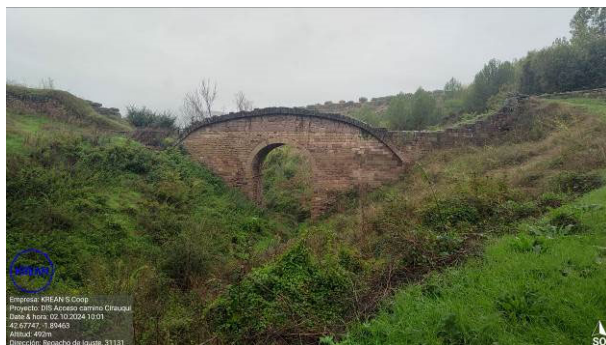
*Figura 2: Puente de Piedra*

Se tiene un camino empedrado, donde se encuentra un puente de piedra de 8 metros de longitud y 2,5 metros de anchura que cruza sobre la regata de Astegieta. El puente cuenta con un muro lateral únicamente en uno de sus lados, quedando una importante caída en el otro.

**Accesibilidad limitada:** El puente romano, con una anchura de 2,5 metros y un muro de protección en un solo lado, representa un riesgo para los usuarios, especialmente para personas con movilidad reducida y ciclistas. Además, el acceso al puente se realiza mediante escaleras que carecen de alternativas adecuadas.

El puente carece de protección lateral en uno de sus lados, aumentando el riesgo de caídas.

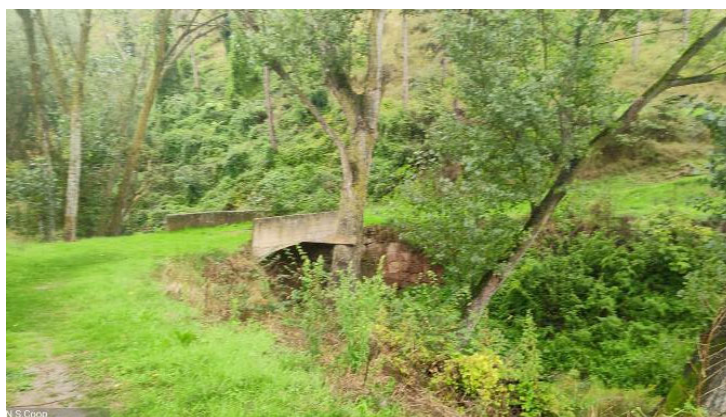
*Figura 6: Paso sobre regata*

Como cruce alternativo, 50 metros aguas arriba del puente de piedra se tiene un paso de hormigón sobre la regata de Astegieta.

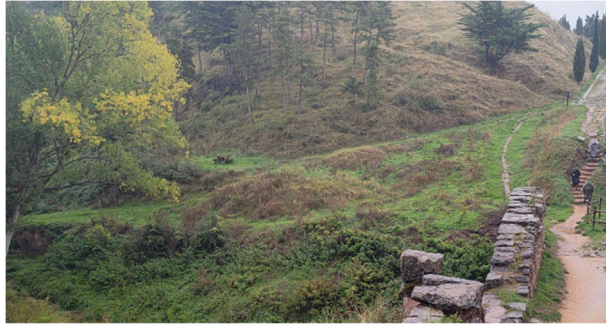
*Figura 7: Margen derecha*

Hasta este paso se puede llegar desde los caminos empedrados de ambos márgenes, antes de las escaleras, por un sendero no acondicionado que no es utilizado por los usuarios del Camino de Santiago.

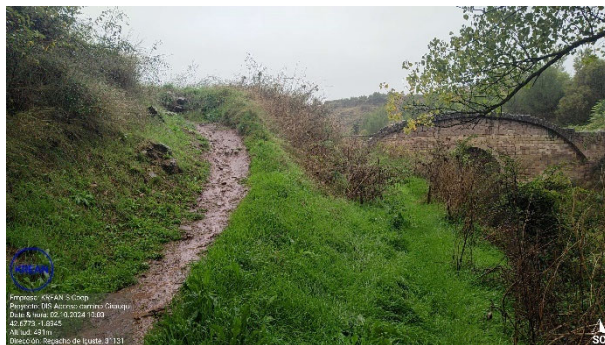
*Figura 9: Subida actual desde paso sobre regata*

Este sendero cuenta con tramos estrechos y con gran pendiente, que en la actualidad no suponen una gran mejora de la accesibilidad para el cruce de la regata.

Los "caminos de deseo" generados por los usuarios para evitar tramos difíciles están en malas condiciones, con pendientes pronunciadas y estrechas.

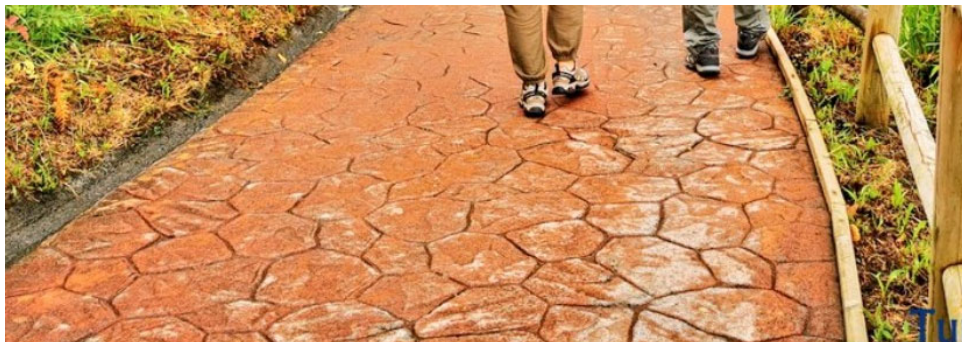
- Colocación de un pavimento de hormigón HF-3,5 de 13 cm de espesor, con acabado de hormigón impreso, en una longitud aproximada de 184 ml, en el puente no se pavimentará.

- Ejecución de un tratamiento superficial mediante desactivador para garantizar un acabado antideslizante.
