02 Eranskina • Anejo 02. Fotográfico

**ADECUACIÓN DE UN TRAMO DEL CAMINO DE
SANTIAGO EN EL ENTORNO DEL PUENTE Y CALZADA
ROMANA DE CIRAUQUI**

AYUNTAMIENTO DE CIRAUQUI

Enero/2025/Urtarrila

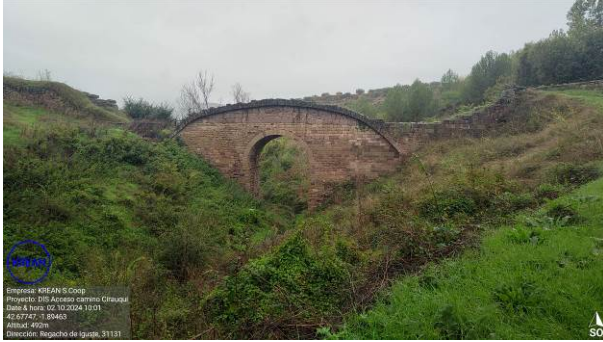
Se tiene un camino empedrado, donde se encuentra un puente de piedra de 8 metros de longitud y 2,5 metros de anchura que cruza sobre la regata de Astegieta. El puente cuenta con un muro lateral únicamente en uno de sus lados, quedando una importante caída en el otro.

Figura 1: Puente de Piedra

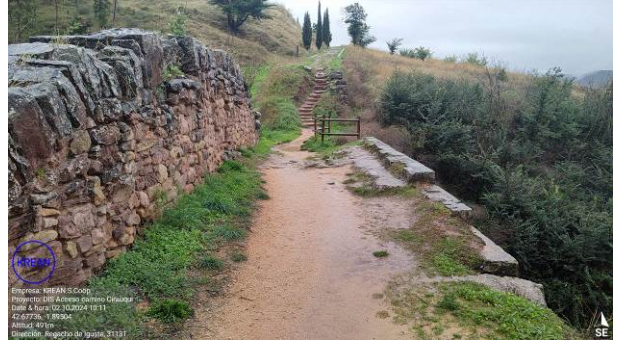
Figura 2: muro lateral puente

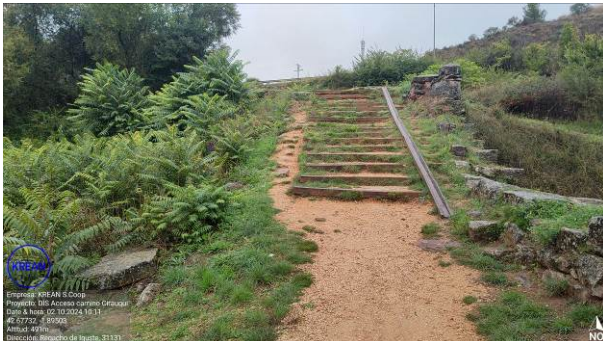
Para llegar al puente hay escaleras en ambos márgenes que salvan el desnivel desde el camino empedrado hasta el puente. Este acceso supone un gran problema de accesibilidad en el trazado del Camino de Santiago. La escalera de la margen izquierda cuenta con una rampa lateral para facilitar el transporte de las bicicletas, de forma que los ciclistas pueden salvar el desnivel a pie. En cambio, en el margen derecho no se dispone de ningún tipo de ayuda. En ambos márgenes se aprecia un "camino de deseo" generado por la circulación en un trazado más seguro o cómodo que las escaleras, debido a la sensación de inseguridad de su uso por su inclinación y resbaladividad.

Figura 3: Margen izquierda

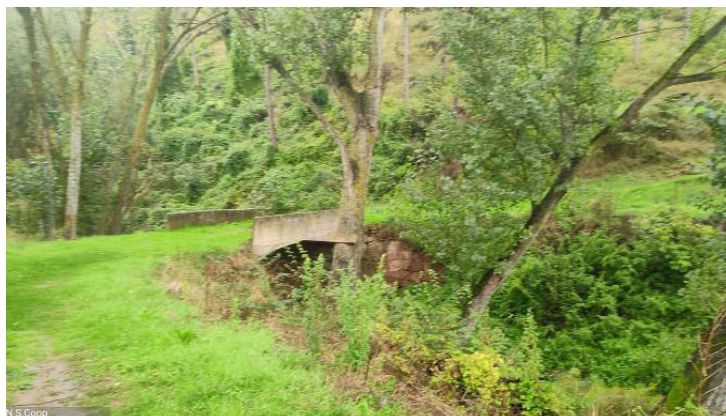
Como cruce alternativo, 50 metros aguas arriba del puente de piedra se tiene un paso de hormigón sobre la regata de Astegieta.

Figura 5: Paso sobre regata

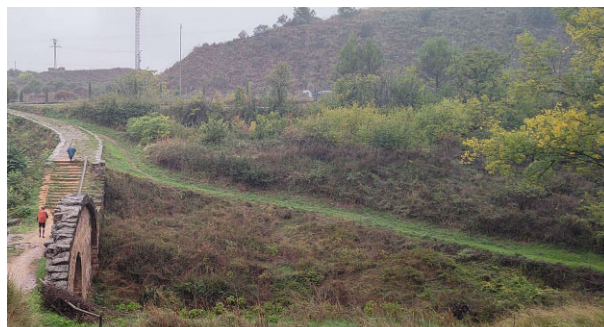
Hasta este paso se puede llegar desde los caminos empedrados de ambos márgenes, antes de las escaleras, por un sendero no acondicionado que no es utilizado por los usuarios del Camino de Santiago.

Figura 7: Margen izquierda

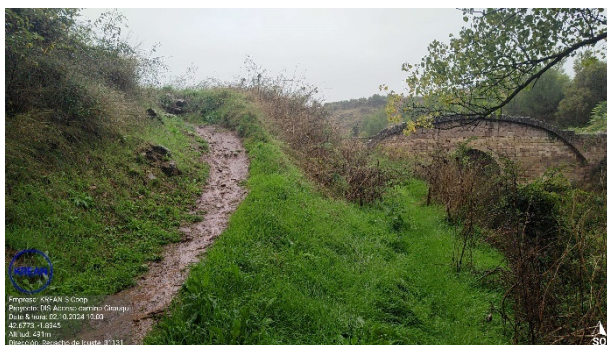
Este sendero cuenta con tramos estrechos y con gran pendiente, que en la actualidad no suponen una gran mejora de la accesibilidad para el cruce de la regata.

Figura 8: Subida actual desde paso sobre regata

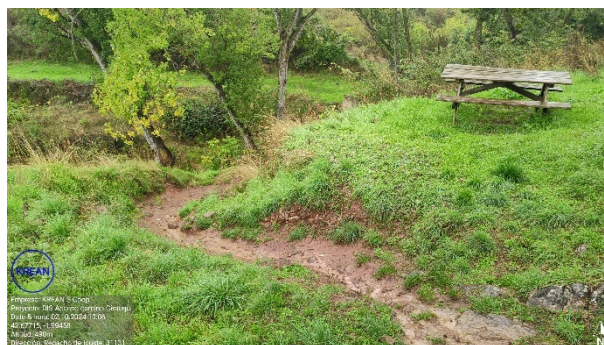
Figura 9: Bajada actual a paso sobre regata
