**ANEXO VI. ESTUDIO GEOTÉCNICO.**

# Informe Geológico-Geotécnico

| Obra: 33015 | REHABILITACIÓN EDIFICIO C/ SAN ESTEBAN 3. IHABAR. ARAKIL (NAVARRA) | |

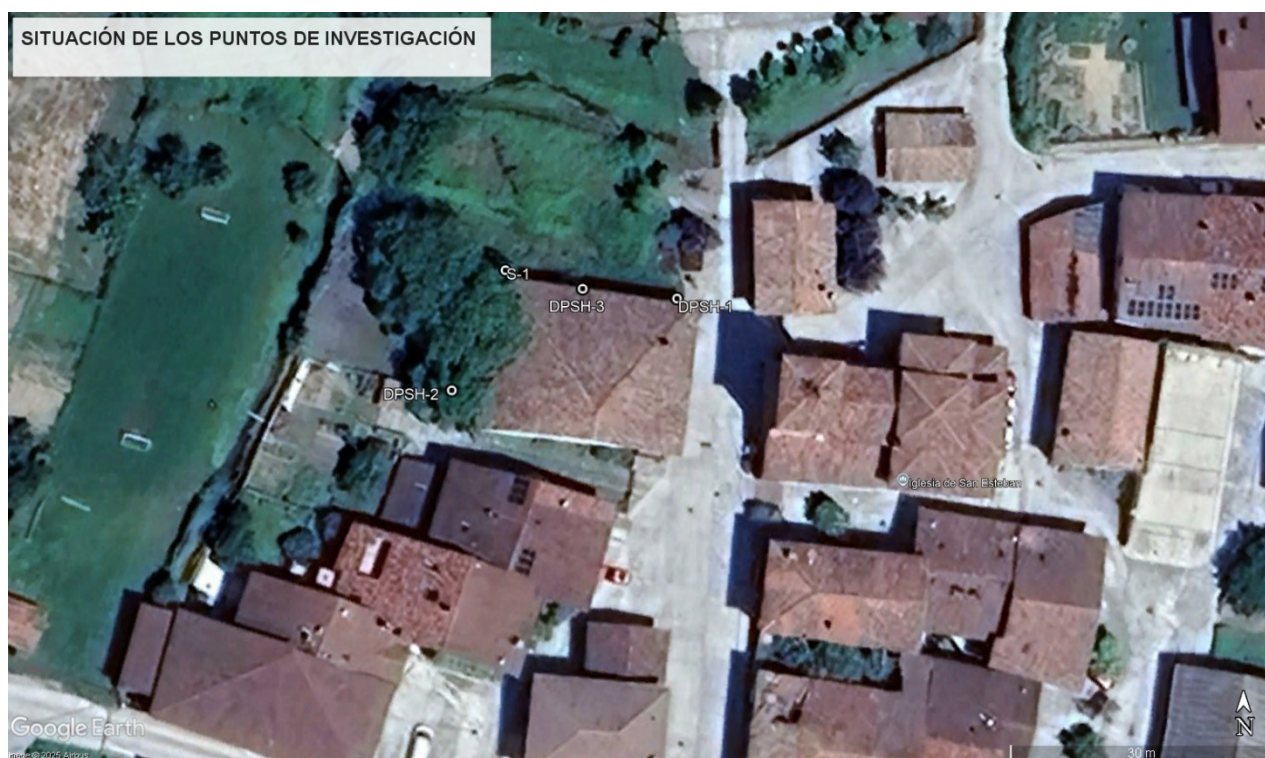
Ilustración 7: Situación de los puntos de investigación.

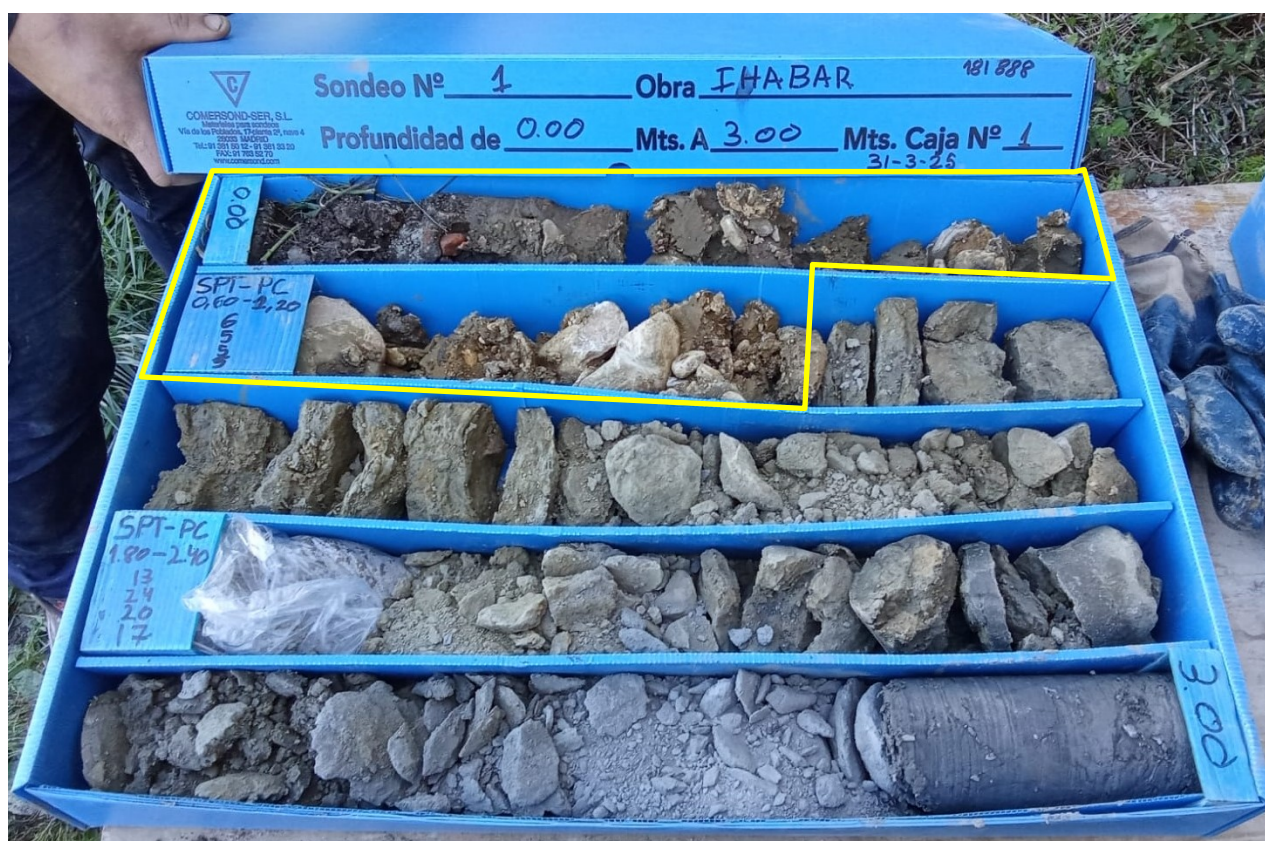
Ilustración 9: Aspecto del nivel de suelo y rellenos.

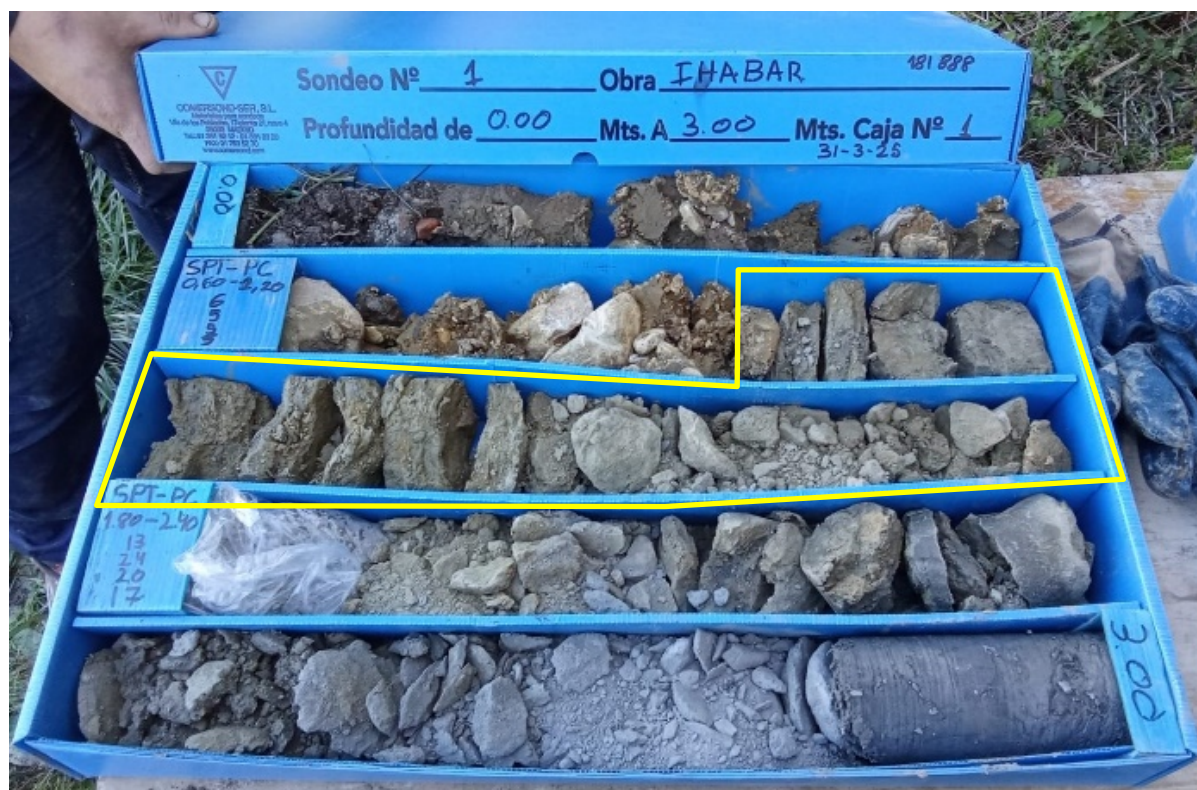
Ilustración 11: Aspecto de las arcillas blandas del coluvial/eluvial, UG 2.

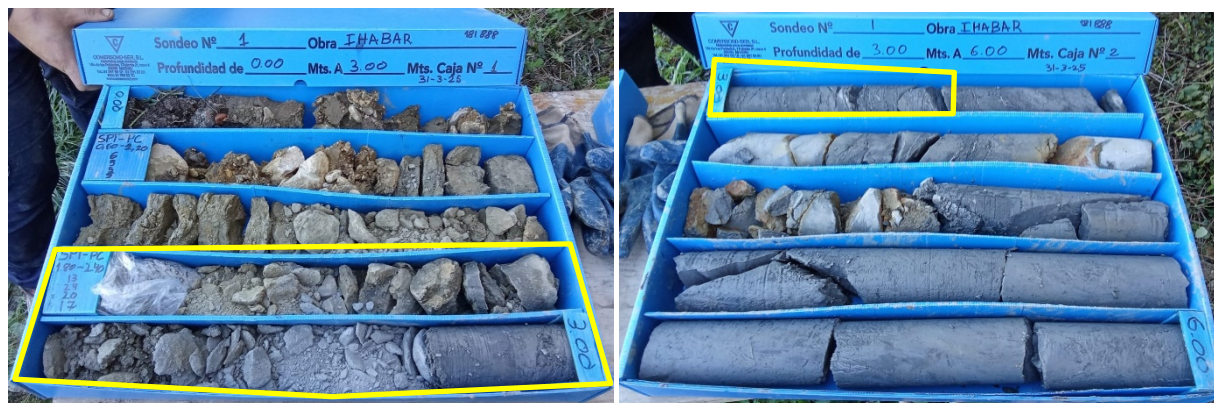
Visualmente se observan como margas grises, más arcillosas a techo, GM IV y RQD=0, evolucionando hacia la base a GM III y RQD 0-25%.

Ilustración 15: Aspecto de las margas de alteración, UG 3a

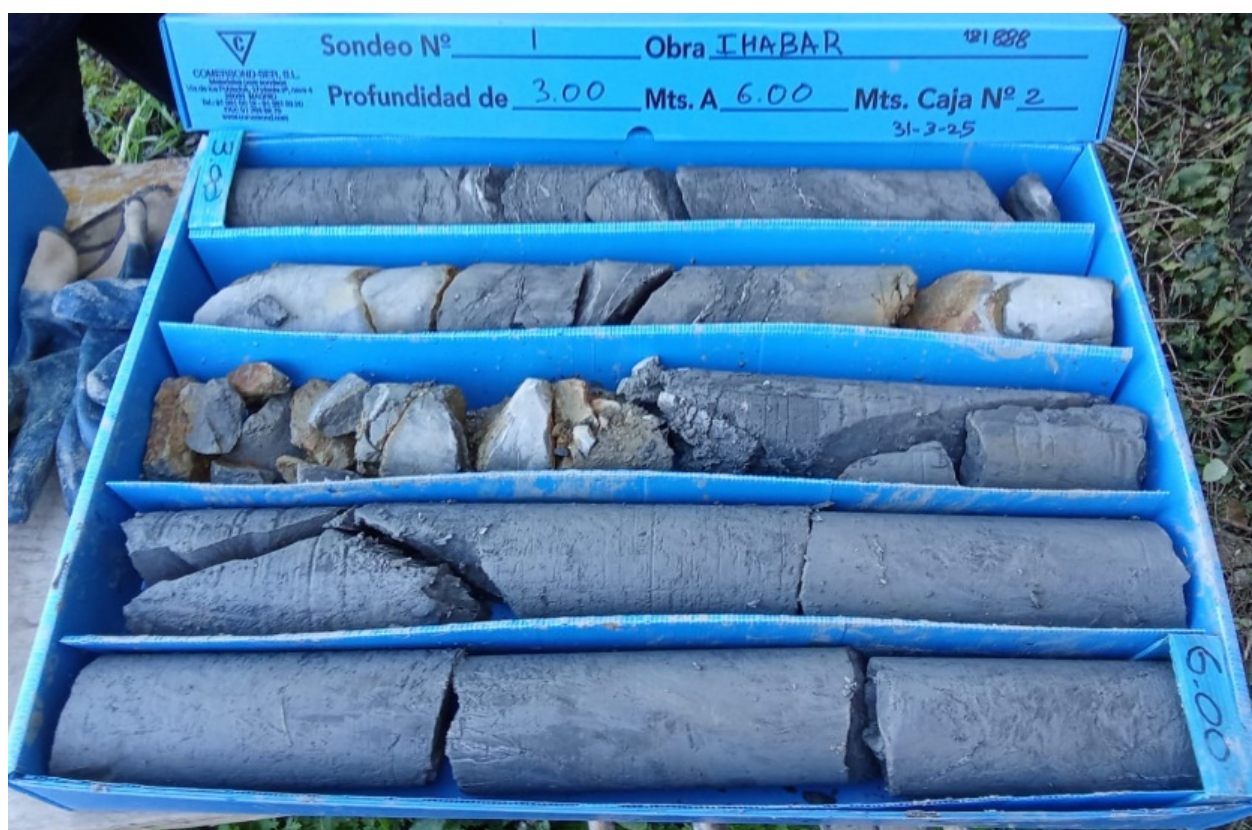
Se han caracterizado mediante un ensayo de rotura a compresión simple no confinada, con una carga de rotura de 1,38 MPa (roca blanda).

Ilustración 17: Aspecto de las margas grises del Cretácico GM <II (UG 3).

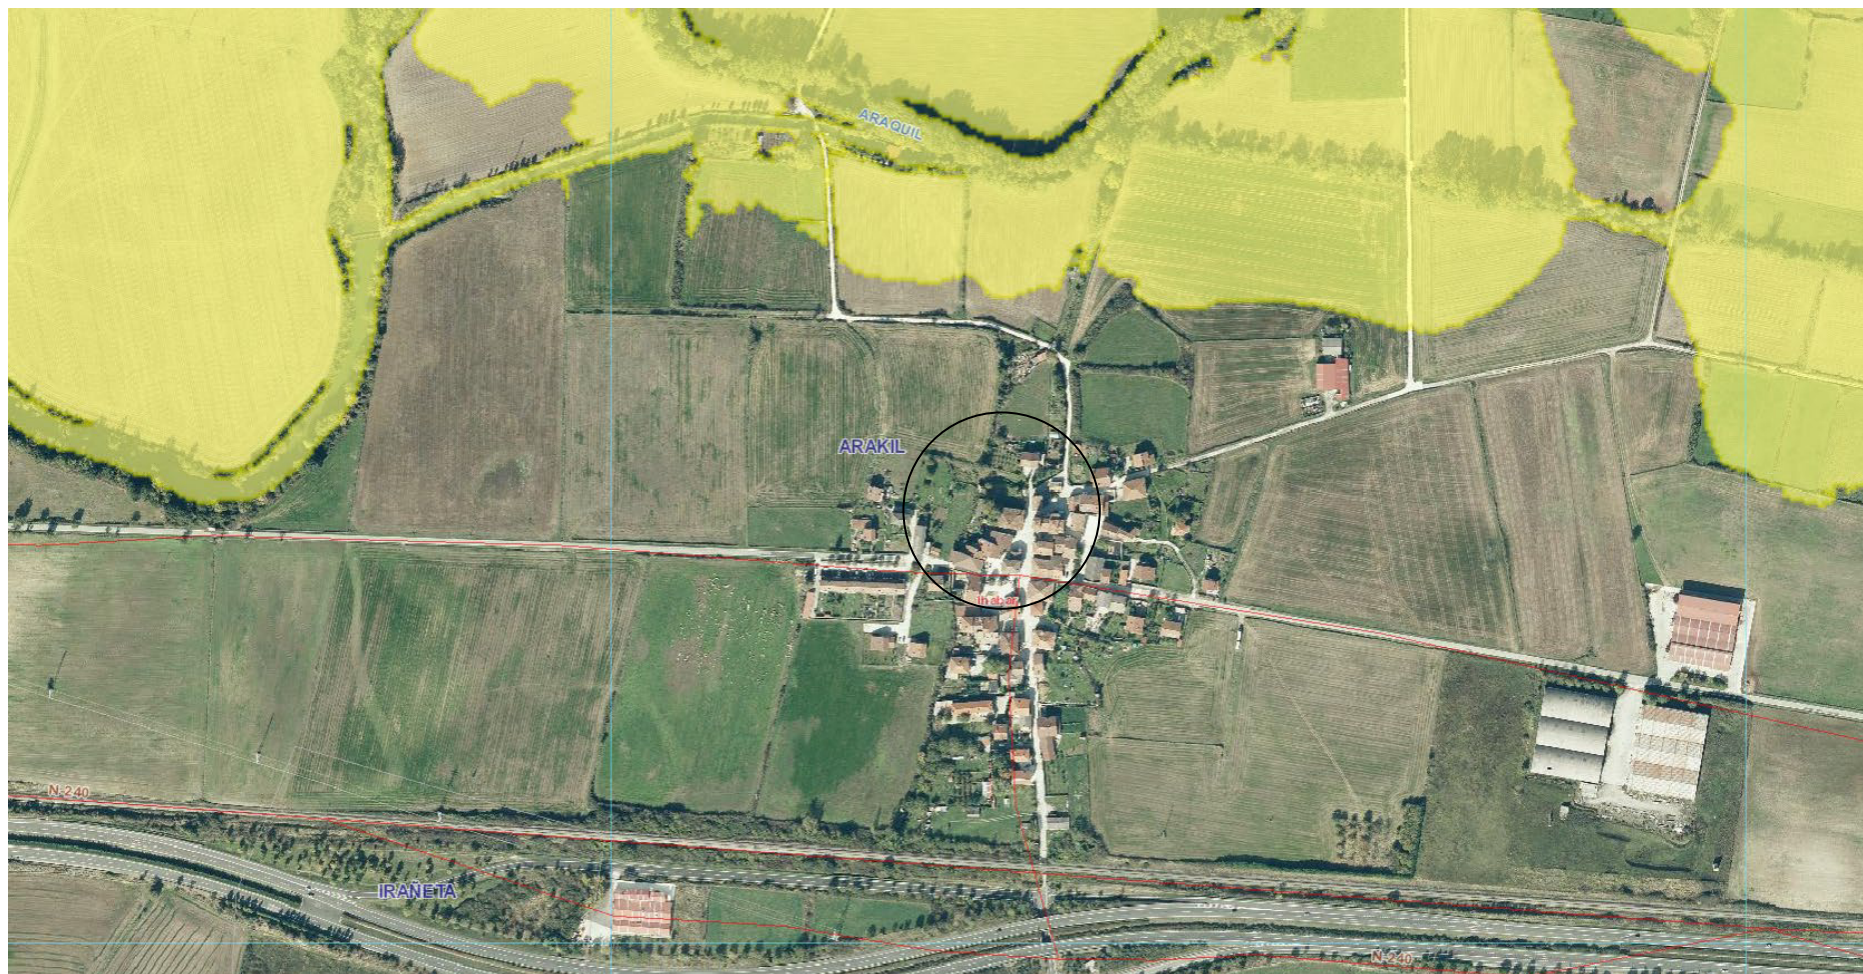
Cartografía de zonas inundables. La parcela se encuentra fuera de la zona de riesgo de inundación para períodos de retorno de 500 años. Fuente; Confederación hidrográfica del Ebro (<http://iber.chebro.es/geoportall/>).

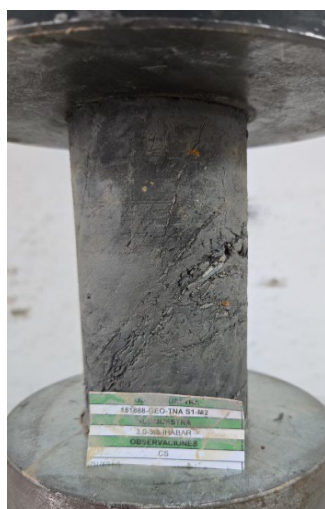
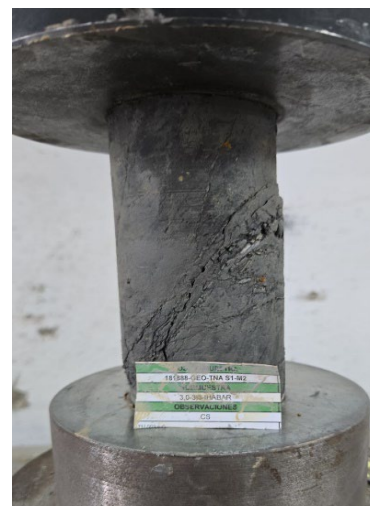
| PROBETA | DIÁMETRO | ALTURA | HUMEDAD | DENSIDAD seca | RESISTENCIA |
|---|---|---|---|---|---|
| | | | | | 405 KPa |

El ensayo de resistencia a compresión simple realizado presenta una carga de rotura de 405 KPa. Aceptando que  $c_u = \frac{1}{2} \cdot q_u$ , se obtiene una cohesión sin drenaje de 202 KPa, igual a la deducida a partir de los SPT.

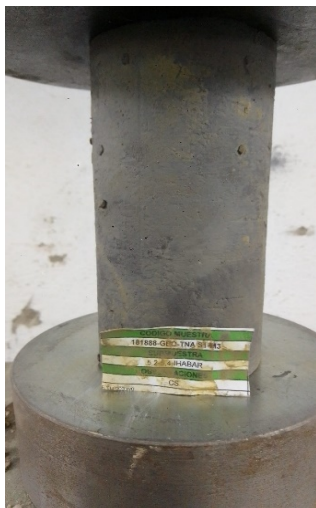
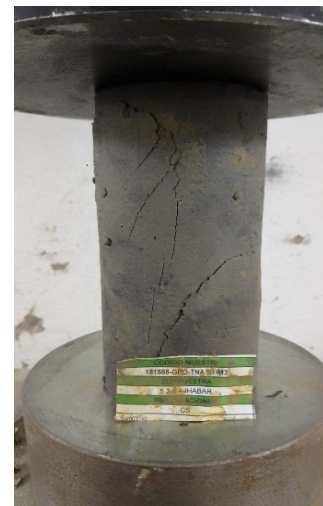
| PROBETA | DIÁMETRO | ALTURA | HUMEDAD | DENSIDAD seca | RESISTENCIA |
|---|---|---|---|---|---|
| | | | | | 1388 KPa |

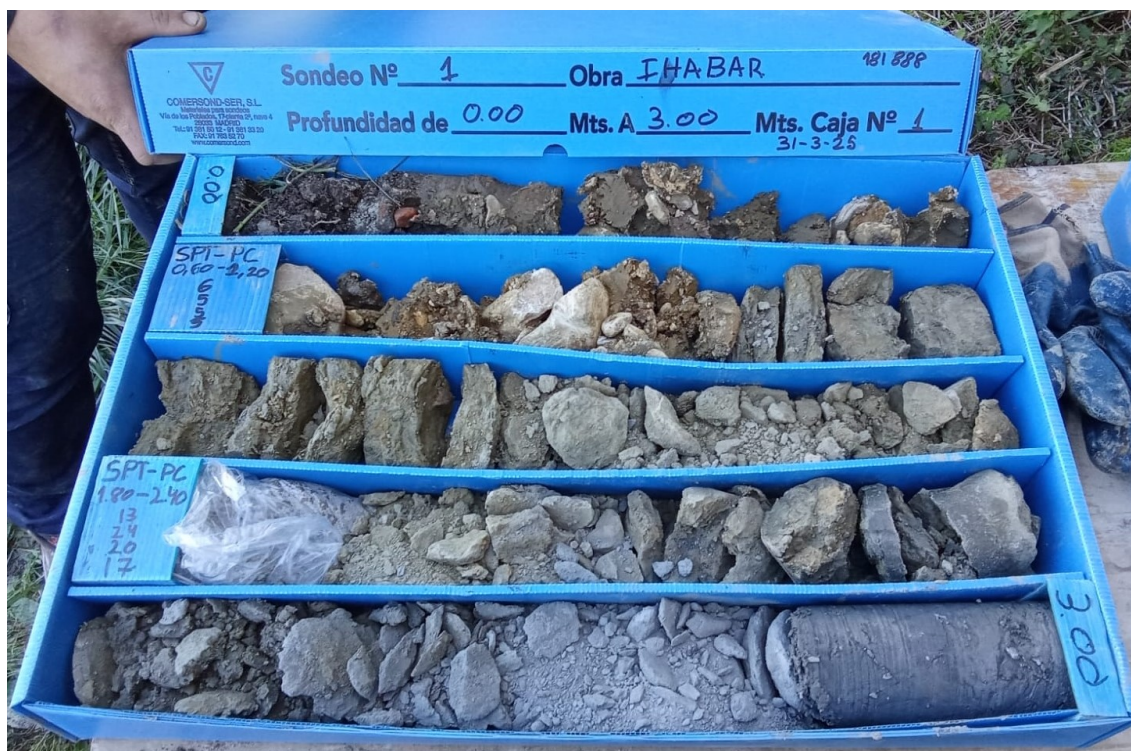
Sondeo 1, de 0 a 3 m.

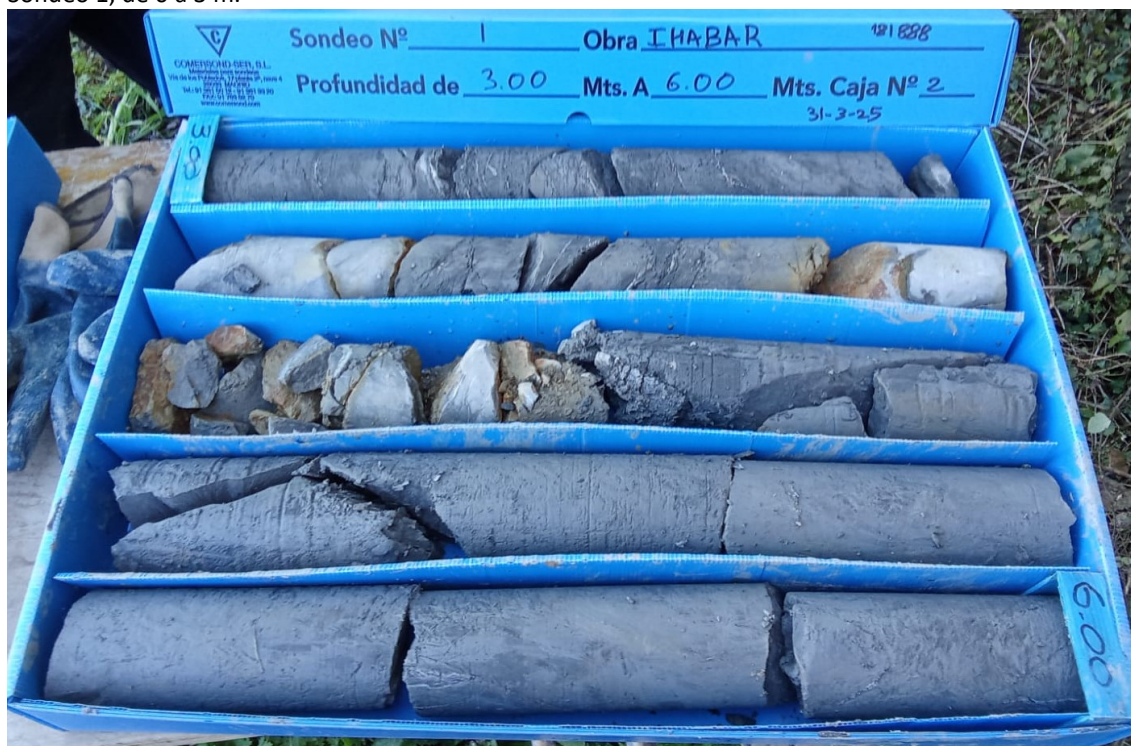
Sondeo 1, de 3 a 6 m.

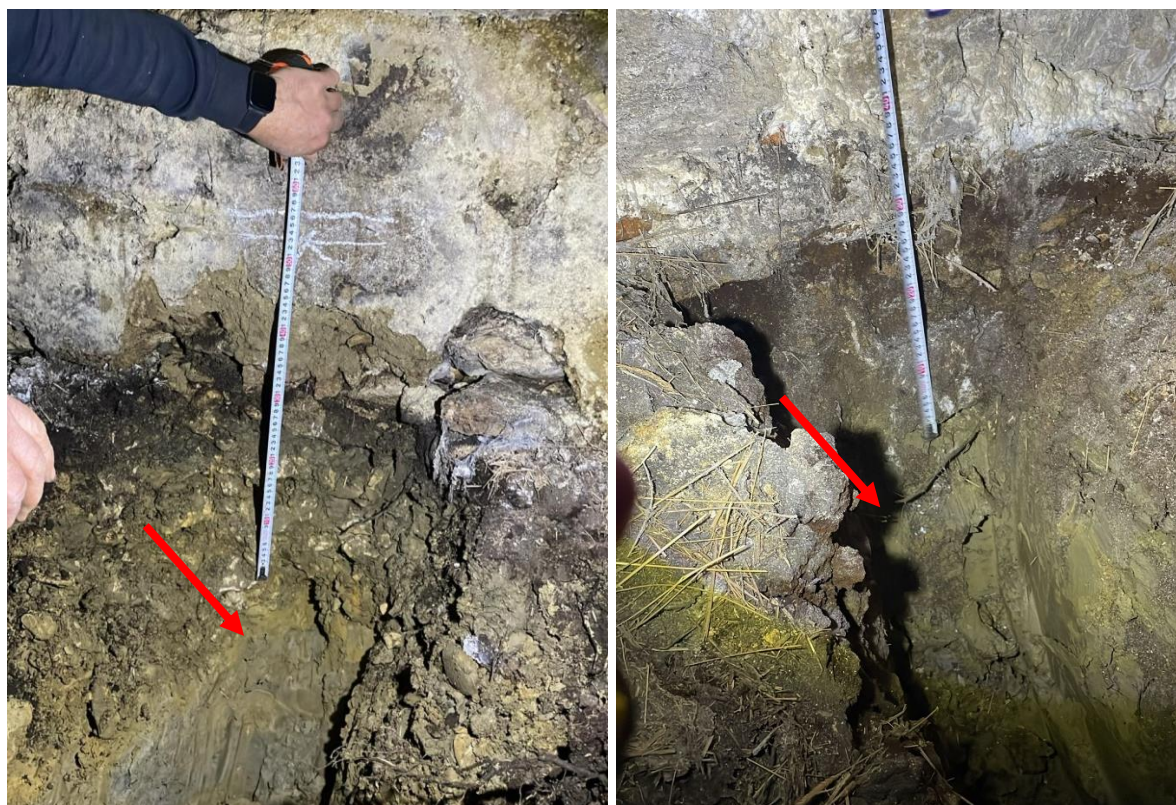
Las cotas de apoyo de los muros han sido tomadas a partir de la **cota 0, definida a partir del escalón de acceso de la puerta principal**. Según las mediciones obtenidas, en la **calicata 1** el apoyo del muro se sitúa a **22 cm sobre la cota 0**, mientras que en la **calicata 2** se encuentra a **3 cm sobre dicha cota**.

Ilustración 2: Calicata 1 y calicata 2 indicando el nivel de apoyo del muro
