El Palacio Real de Tafalla: actuaciones arqueológicas

Mercedes Unzu Urmeneta
Fernando Cañada Palacio

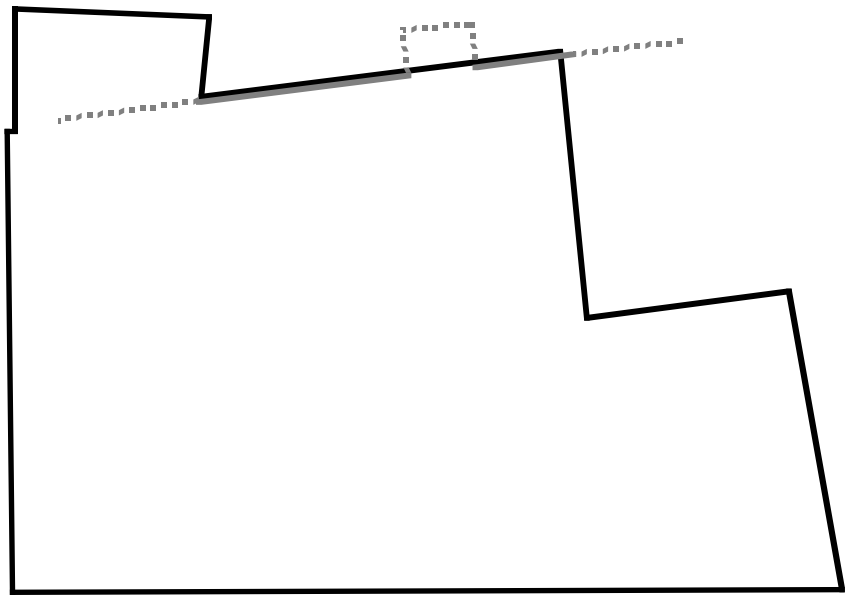
Localización del muro en un plano del s. XVIII

Localización del muro occidental del Jardín de Abajo.

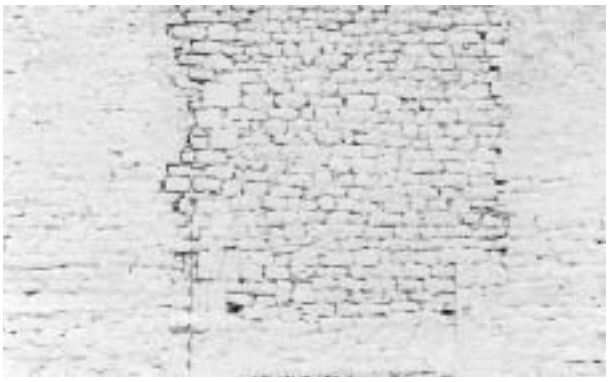
Lámina 3.

El derribo de los edificios dejó al descubierto una pared, limite entre dos patios de casas, que presenta características constructivas diferentes a otras estructuras de la zona, pudiendo ser de época medieval. El muro, situado tras el Cuartel de la Guardia Civil, difiere en su fabricación del resto de las tapias del solar. Está construido con piedras bien talladas, de módulo rectangular, cogidas con argamasa de cal en hiladas regulares. Lleva dirección Suroeste Noroeste, se prolonga por un lado hacia la calle de la República Argentina (±28 m.), y por el otro hasta la Harinera de Muruzábal. La altura máxima conservada es de unos 5 metros, y su anchura de 0,75 m.

La característica más interesante del mismo, y la que permite suponerlo perteneciente al derruido Palacio Real, es que presenta un cierre posterior en toda la altura conservada y cuyos lados estuvieron rematados por piedras de esquina, pudiendo corresponder al quiebro de un torreón o puerta. De estas piezas sólo se conservan algunas en la parte baja. Este vano tiene una anchura de 2,64 m. De las cuatro piedras de la esquina, las dos superiores presentan una acanaladura vertical que sin duda sirvió para insertar alguna estructura de cierre. El espacio que ocupaba el hueco se encuentra actualmente relleno con obra de mampostería.

Este muro puede identificarse con el que cerraba el «Jardín de Abajo» en su lado occidental y que, como los restantes, tenía en su centro una hornacina o edícula a modo de glorieta, según Madrazo. Este tipo de estructuras, que según algunas fuentes estaban cubiertas con estructura metálica, se aprecian claramente en dos planos en que aparece esta parte del palacio, uno realizado en el siglo XVII y otro levantado en 1861. En ambos se pueden apreciar huecos rectangulares abiertos en el muro principal, del que sobresalían a modo de torreón al exterior. La coincidencia con el muro descrito es evidente. Comparadas las dimensiones reales del mismo con las que aportan ambos planos observamos que éstas no coinciden exactamente, quizá se deba a inexactitudes métricas de los planos en aquella época.

Muro occidental del Jardín de Abajo.

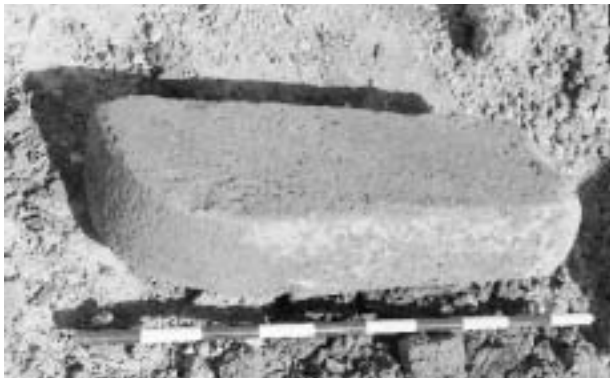
Entre los restos arquitectónicos sólo se puede mencionar una ménsula muy sencilla, en arenisca, perteneciente bien a un matacán, bien a una jamba de puerta, insertado en el muro occidental del trinquete.

Se excavó un pozo ciego hallado en el área del trinquete, en la esquina Oeste del solar. Medía 0,52 m. de ancho por 0,95 m. de largo. Su profundidad máxima debió ser algo menor a 1 m. En su interior, limitado por muretes de sillarejo de poco espesor, aparecieron gran cantidad de restos cerámicos, óseos y férreos. Su datación se hace difícil ya que se trata de piezas can características comunes a la cerámica contemporánea. Podría datarse entre principios del siglo pasado y mediados de este. En el fondo aparecía una capa de cascotes de piedra, seguramente con función de drenaje (lámina 3, Fig. 1).

Restos del trinquete. Pozo viejo.

Piedra tallada.

Ménsula.
