## **MEMORIA TÉCNICA VALORADA AYUNTAMIENTO DE ZIZUR MAYOR**

### **REFORMA DE CUBIERTA PATIOS ESCOLARES ZIZUR MAYOR**

## **MEMORIA VALORADA**

**OCTUBRE DE 2018**

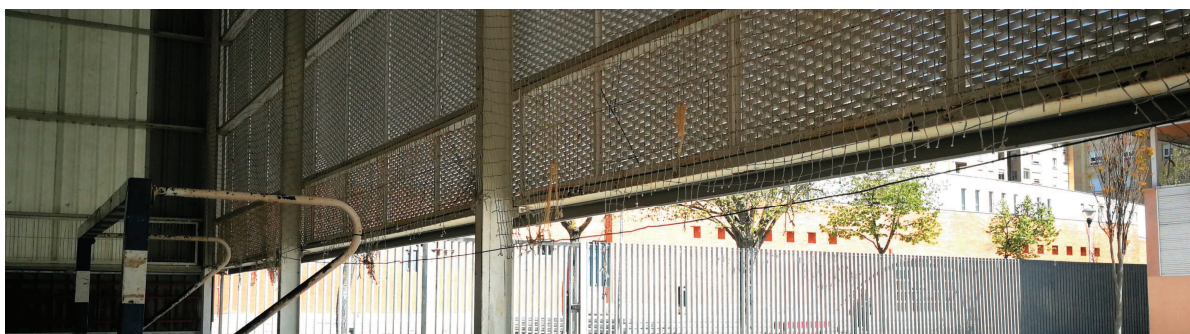
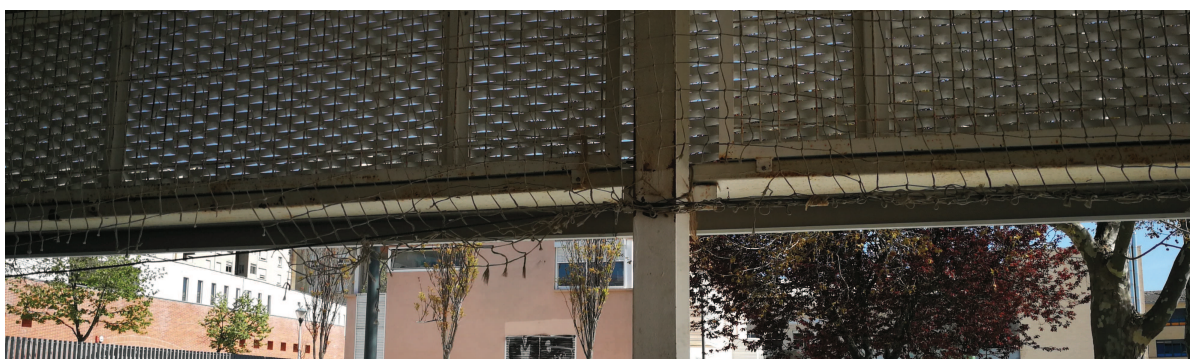
El estado actual de la red y su ubicación bajo el panel de cubierta, obligan necesariamente a su retirada. Debido a que el desmontaje de la misma y su montaje no se considera factible, por ser un material muy degradado, se propone sustituir por nueva red.

La red prevista será de nylon de 25x25 mm y 2 mm de diámetro, para evitar entrada de aves y para proteger los paneles de cubierta y los laterales del recinto
