## ANEXO 1

Esta memoria valorada desarrolla la propuesta de 21 de Octubre de 2016 de Cespa Jardinería s.l., respondiendo a la solicitud realizada por la Dirección del Área de Ordenación del Territorio a la Oficina Técnica Municipal con fecha de 24 de enero de 2018, para la realización de **cambios, reformas y/o mejoras en las zonas verdes existentes que contribuyan a la mayor sostenibilidad de las mismas.**

AYUNTAMIENTO DE TUDELA  
ORDENACIÓN DEL TERRITORIO  
Oficina Técnica

**INFORME:**

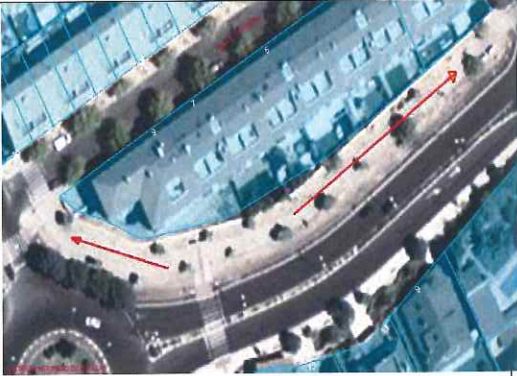
| <p><b>LUGAR:</b> CORELLA, Ctra. (UE-16)</p> | |

| <p><b>CLASE:</b> Arbolado en paseo en mal estado y sin reponer hace años por "ajustes".</p> | |

| <p><b>PROPUESTA:</b> Suprimir las pocas catalpas que quedan y reponer arbolado cambiando la especie. Puede ser una buena zona para el DIA DEL ÁRBOL.</p> | |

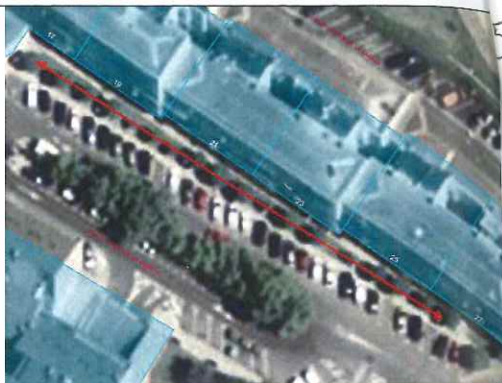
| <b>LUGAR:</b> VIRGEN CABEZA (Prefabricados) | |

| <b>CLASE:</b> Césped con riego automático (Instalación muy vieja). Bastante agua por aceras. Bordillos en muy mal estado. | |

| <b>PROPUESTA:</b> Suprimir césped, quitar bordillos, pavimentar y dejar (o mejor cambiar) arbolado. Se pueden dejar parterres en alto con goteo para macizos perennes. | |

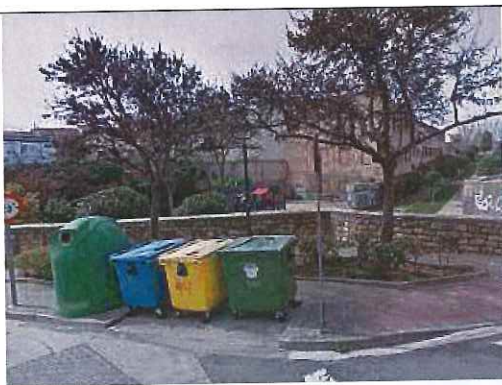
| <b>LUGAR:</b> YESEROS | |

Son competencia de la Mancomunidad los puntos 6.Virgen de la Cabeza y 49.Amigos del País, y en el caso 13.Yeseros, debería reordenar los contenedores y respetar las anchuras de paso.

| <b>CLASE:</b> Macizo perenne muy próximo a contenedores. | |

| <b>PROPUESTA:</b> Suprimir macizo perenne pavimentando la zona y dejar dos alcorques para el arbolado. | |

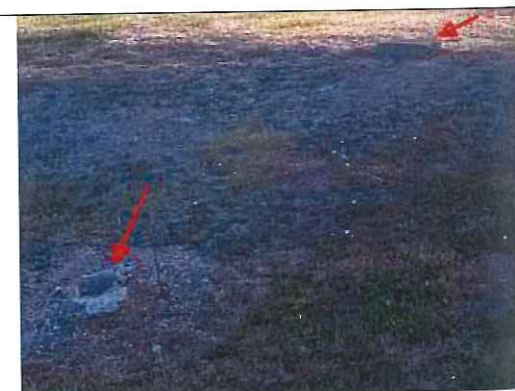
| <b>CLASE:</b> Césped. Existen restos de cimentación de antiguos servicios que son un peligro importante. |

| <b>PROPUESTA:</b> Suprimir cimentaciones, rellenar con tierra de cultivo y resembrar césped. |

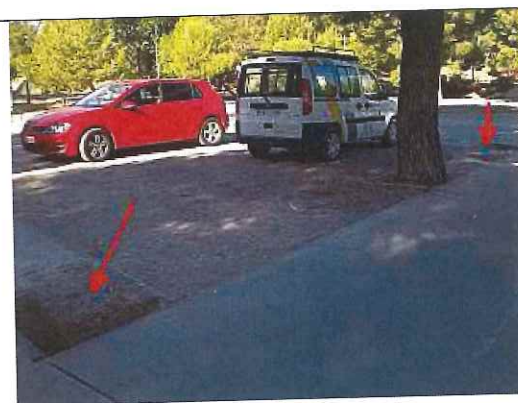
| <b>CLASE:</b> Arbolado suprimido porque impide maniobra de vehículos. |

| <b>PROPUESTA:</b> Suprimir sistema de riego y pavimentar. |

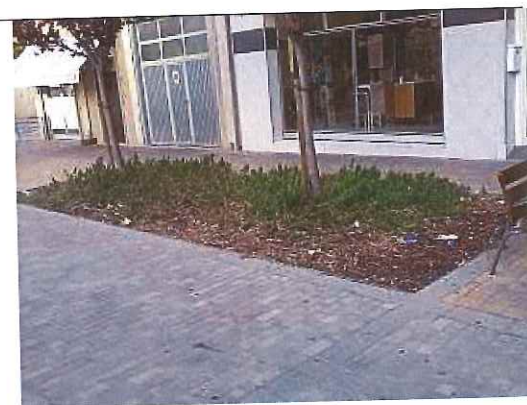
| <b>CLASE:</b> Macizo perenne. Muy pisado por usuarios. |

| <b>PROPUESTA:</b> Reforma de los parterres con varias alternativas. Construir parterres en alto (tipo herrerías). Vallado de parterres. En los parterres más pequeños, deberíamos pavimentar con adoquín poroso dejando sólo arbolado. |

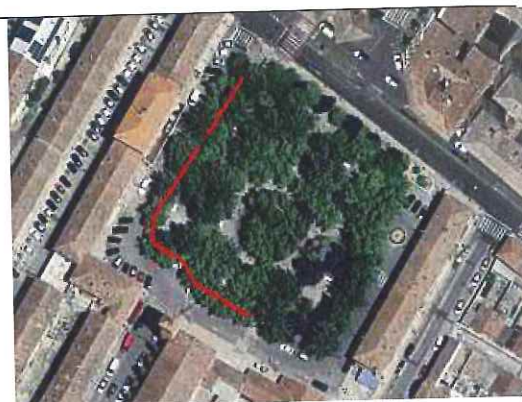
| <b>LUGAR:</b> SÁNCHEZ ALFARO |

| <b>CLASE:</b> Arbustos y suelo. Riego mediante cisterna. Realmente es un "cagadero" de perros. Árboles de madera blanda y vida corta (Álamos). |

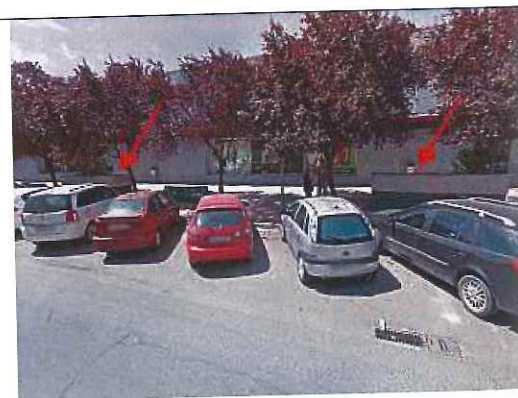
| <b>CLASE:</b> Suelo, ya que se dio de baja a las plantas por problemas de filtración o falta de drenaje. |

| <b>PROPUESTA:</b> Se debe tapar impermeabilizando el lugar, ya que debajo hay garajes. La que no está sobre garajes hay que repararla y hacer drenajes o retirarla y pavimentar. |
