**Cortes**  
**Puente sobre el Canal Imperial**  
**de Aragón**

Reparación

Mayo de 2020

**Cortes**  
**Puente sobre el Canal Imperial de Aragón**  
**Reparación**  
**Memoria**

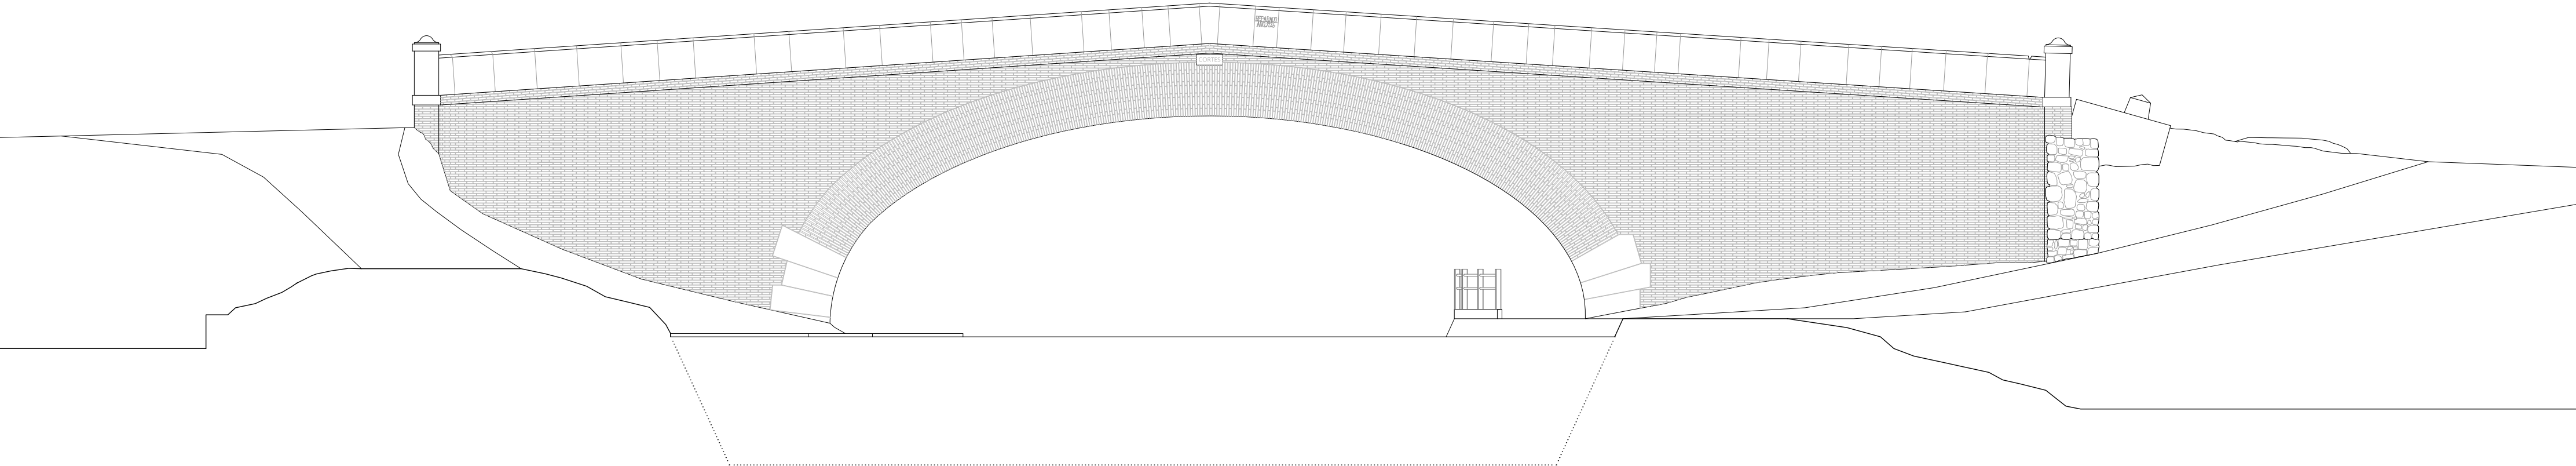
Alzado Aguas Abajo

En el alzado situado aguas abajo se ha producido una deformación en cierta medida parecida a la segunda antes descrita. Se aprecia una grieta en la junta entre el trasdós del arco y el tímpano, pero centrada en el arco, en una longitud de unos 17,50 m, con leve desplazamiento del tímpano hacia afuera. El desplazamiento del tímpano es pequeño, unos 3 cm, y no se aprecia a simple vista repercusión en la alineación del pretil. Hay dos pequeñas grietas verticales, de casi un metro de altura, de la faja hacia abajo aproximadamente donde acaba la citada junta sobre el arco; una de ellas viene a coincidir con la del alzado opuesto. No se distingue apertura de la junta entre los sillares y el arco de ladrillo, como sucede en el alzado opuesto, pero aquí la fábrica está rejuntada.

En el alzado situado aguas abajo -oriental- se aprecia este proceso de deterioro superficial del ladrillo en la zona inferior de los dos estribos y de las orejas; de hecho, en la izquierda la franja de evaporación es paralela a la

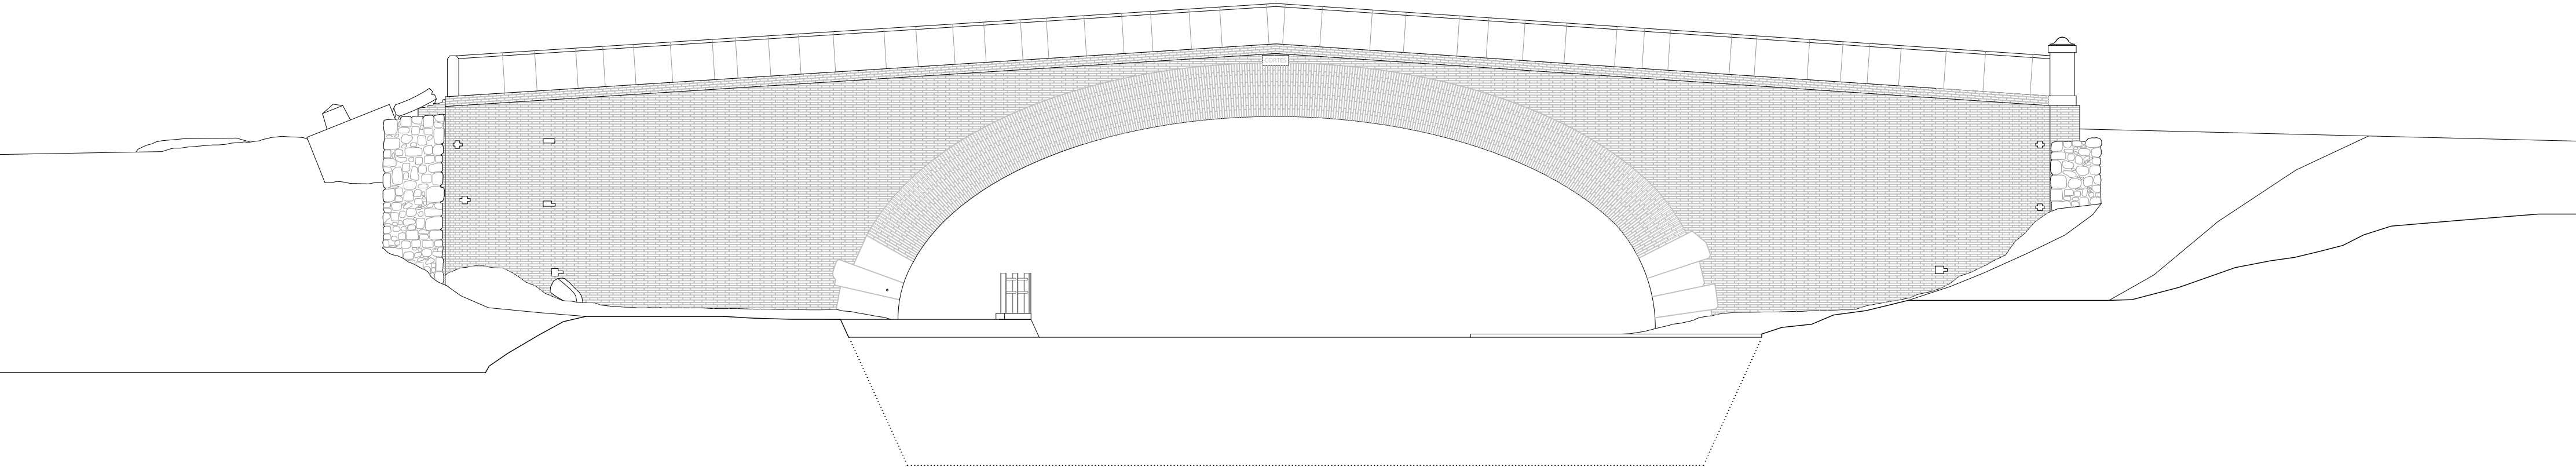
Alzado Aguas Arriba

En el alzado situado aguas arriba -oeste- el estribo norte está ligeramente desplomado hacia el exterior en su parte superior. La faja de ladrillo manifiesta una curva, que se aprecia bien en la alineación del pretil de ese lado, donde el desplazamiento máximo lateral es de 15 cm. Por ese lado, ya en el tímpano y casi en la vertical del arranque del arco, hay una pequeña grieta vertical de casi un metro de altura que sigue en leve fisura desde la faja hacia el arco. Se aprecia otra deformación en el encuentro de la fábrica del tímpano con la del arco porque en dos tramos simétricos de la zona intermedia del alzado ha saltado el mortero de la junta en el encuentro entre tímpano y arco, sin que se aprecie apenas desplazamiento en el contacto. Estos movimientos se manifiestan en el lado izquierdo del alzado en una leve apertura de la junta entre el último sillar del arranque y el arco de ladrillo y en una apertura de la junta de la testa posterior del sillar con la fábrica del tímpano: son también índice de que el arco ha cedido levemente.
