**PROYECTO DE ESTABILIZACIÓN DEL DESLIZAMIENTO EN LA CARRETERA NA-5310, PK 5+000**  
**UJUE (NAVARRA)**

**DOCUMENTO 1. MEMORIA Y ANEJOS**

MEMORIA

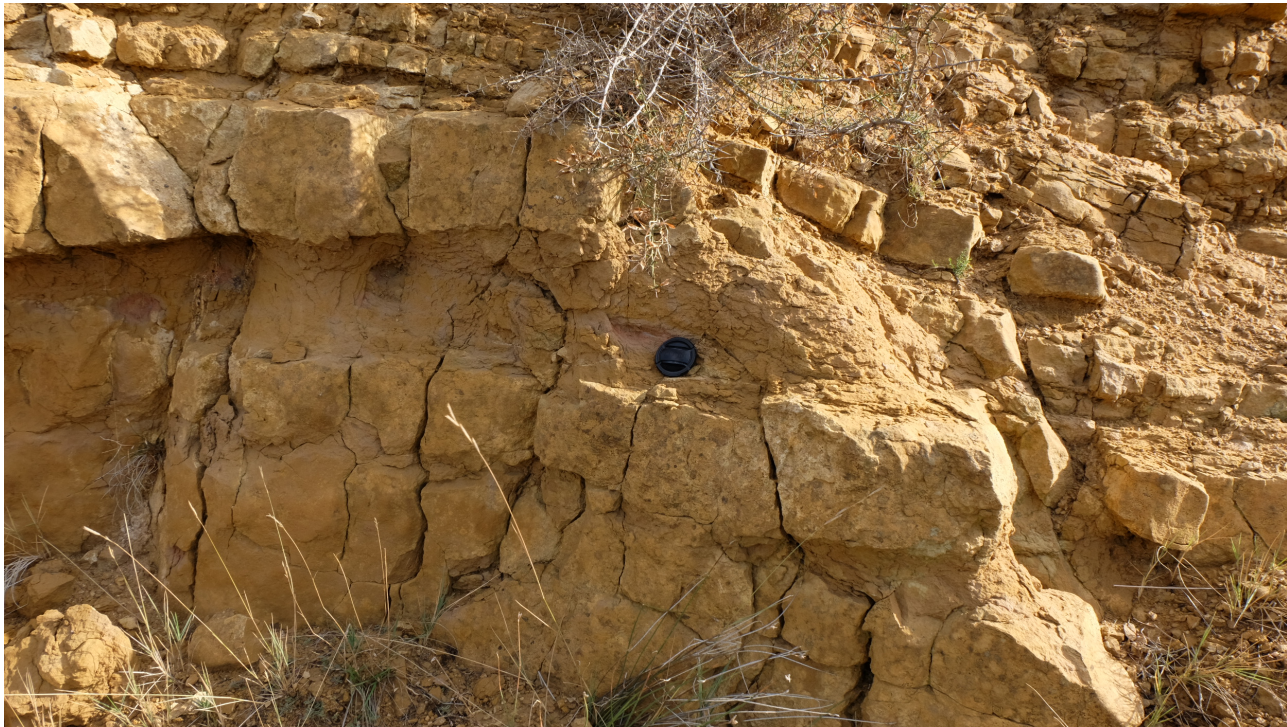
Detalles de macizo rocoso alterado por la inestabilidad

Los materiales afectados por la inestabilidad corresponden a un sustrato rocoso alterado moderadamente y en ocasiones con alteraciones importantes.
