**ANEJO 01 TOPOGRAFÍA**

## PERFILES PARA LE ESTUDIO GEOLÓGICO DE LA LADERA

IZQUIERDA DE LA VÍA NA-5310 PK 5+000

## INFORME GEOLÓGICO-GEOTÉCNICO DEL DESLIZAMIENTO EN LA CARRETERA NA-5310 PK 5, UJUÉ (NAVARRA)

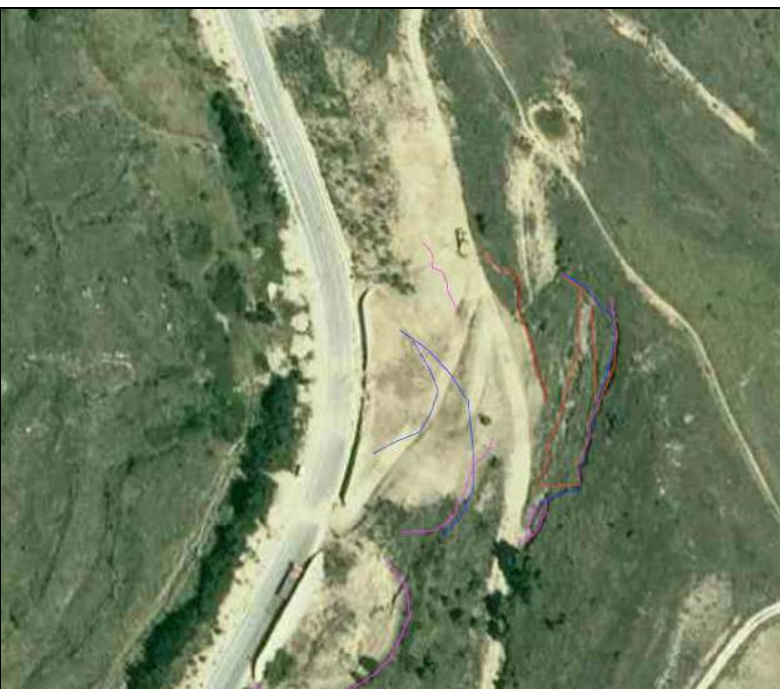
Ortofotografía de 2018

Posteriormente a la toma de esta fotografía aérea, en abril de 2018, se produce el deslizamiento de parte de la cabecera del talud, que afecta al camino del cementerio, a la cuneta drenante, a la bajante que recoge las aguas del drenaje y a la cuneta del

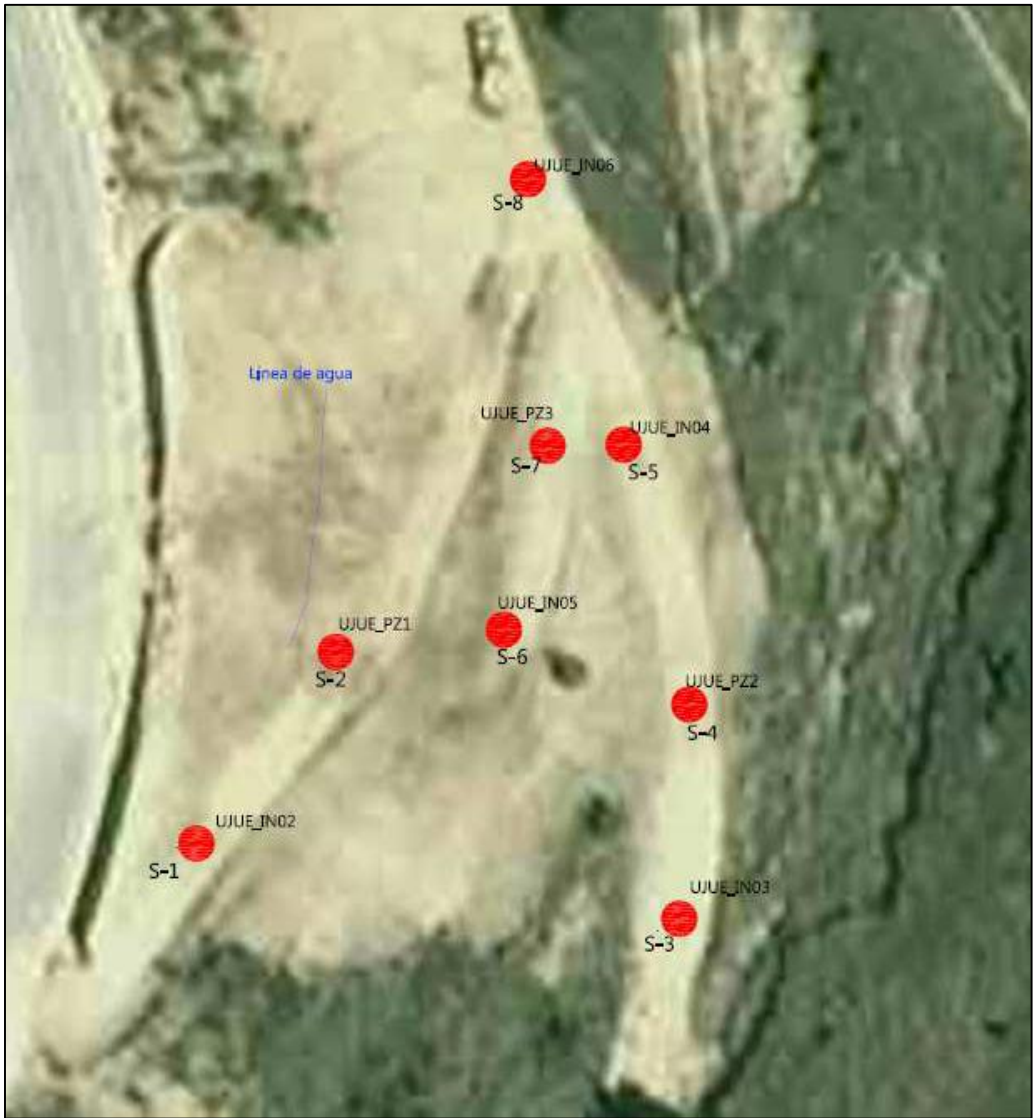
Ortofotografía del año 2018 en la que se representado la situación de los piezómetros e inclinómetros instalados en la zona de deslizamiento.

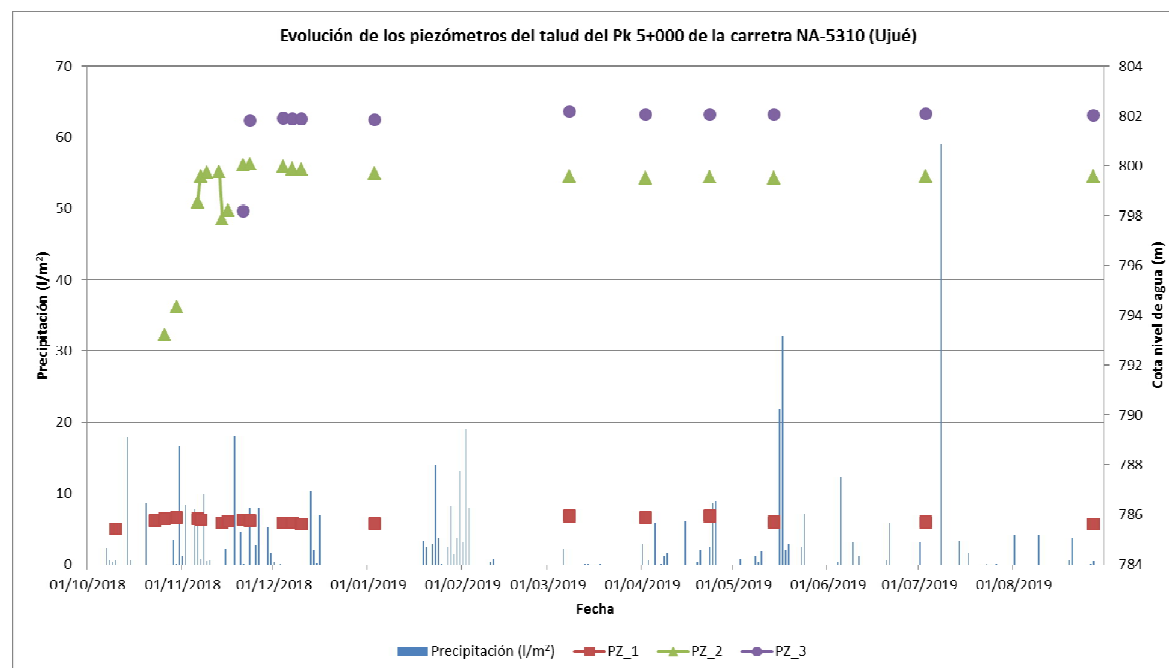
## Piezometría

Según las medidas del nivel freático realizadas, una vez que el agua subterránea ha alcanzado el nivel estático, este se mantiene bastante constante, advirtiéndose un ligero ascenso de los niveles tras las precipitaciones. El ascenso inicial del nivel en los piezómetros PZ-2 y PZ-3, se debe al llenado del pozo hasta alcanzar el nivel estático del agua.

En todo caso, queda patente que existe un flujo de agua hacia el talud que en los piezómetros situados en cabecera (PZ-2 y PZ-3) se sitúa a una cota comprendida entre los 799 y 802 m, mientras que en la parte inferior (PZ-1) el nivel del agua se situaría a una cota de unos 786 m. Esta diferencia de cotas se debe a que el agua subterránea discurre fundamentalmente por los tramos de arenisca, lo que origina la formación de pequeños acuíferos o zonas más permeables situados a diferente cota y aisladas entre ellas.
