INFORME TÉCNICO SOBRE GRIETAS, FISURAS Y HUMEDADES.  
ANÁLISIS PORMENORIZADO, DICTAMEN Y CAUSAS.  
COLEGIO DE EDUCACIÓN INFANTIL Y PRIMARIA EN VALCARLOS. NAVARRA  
ENCARGO: SECCIÓN DE OBRAS DEL SERVICIO DE INFRAESTRUCTURAS EDUCATIVAS.  
DEPARTAMENTO DE EDUCACIÓN. GOBIERNO DE NAVARRA

**INFORME TECNICO. FECHA 24 de FEBRERO**

**COLEGIO EDUCACION INFANTIL Y PRIMARIA. CALLE ELIZALDEA, 9, 31660 VALCARLOS (NAVARRA)**

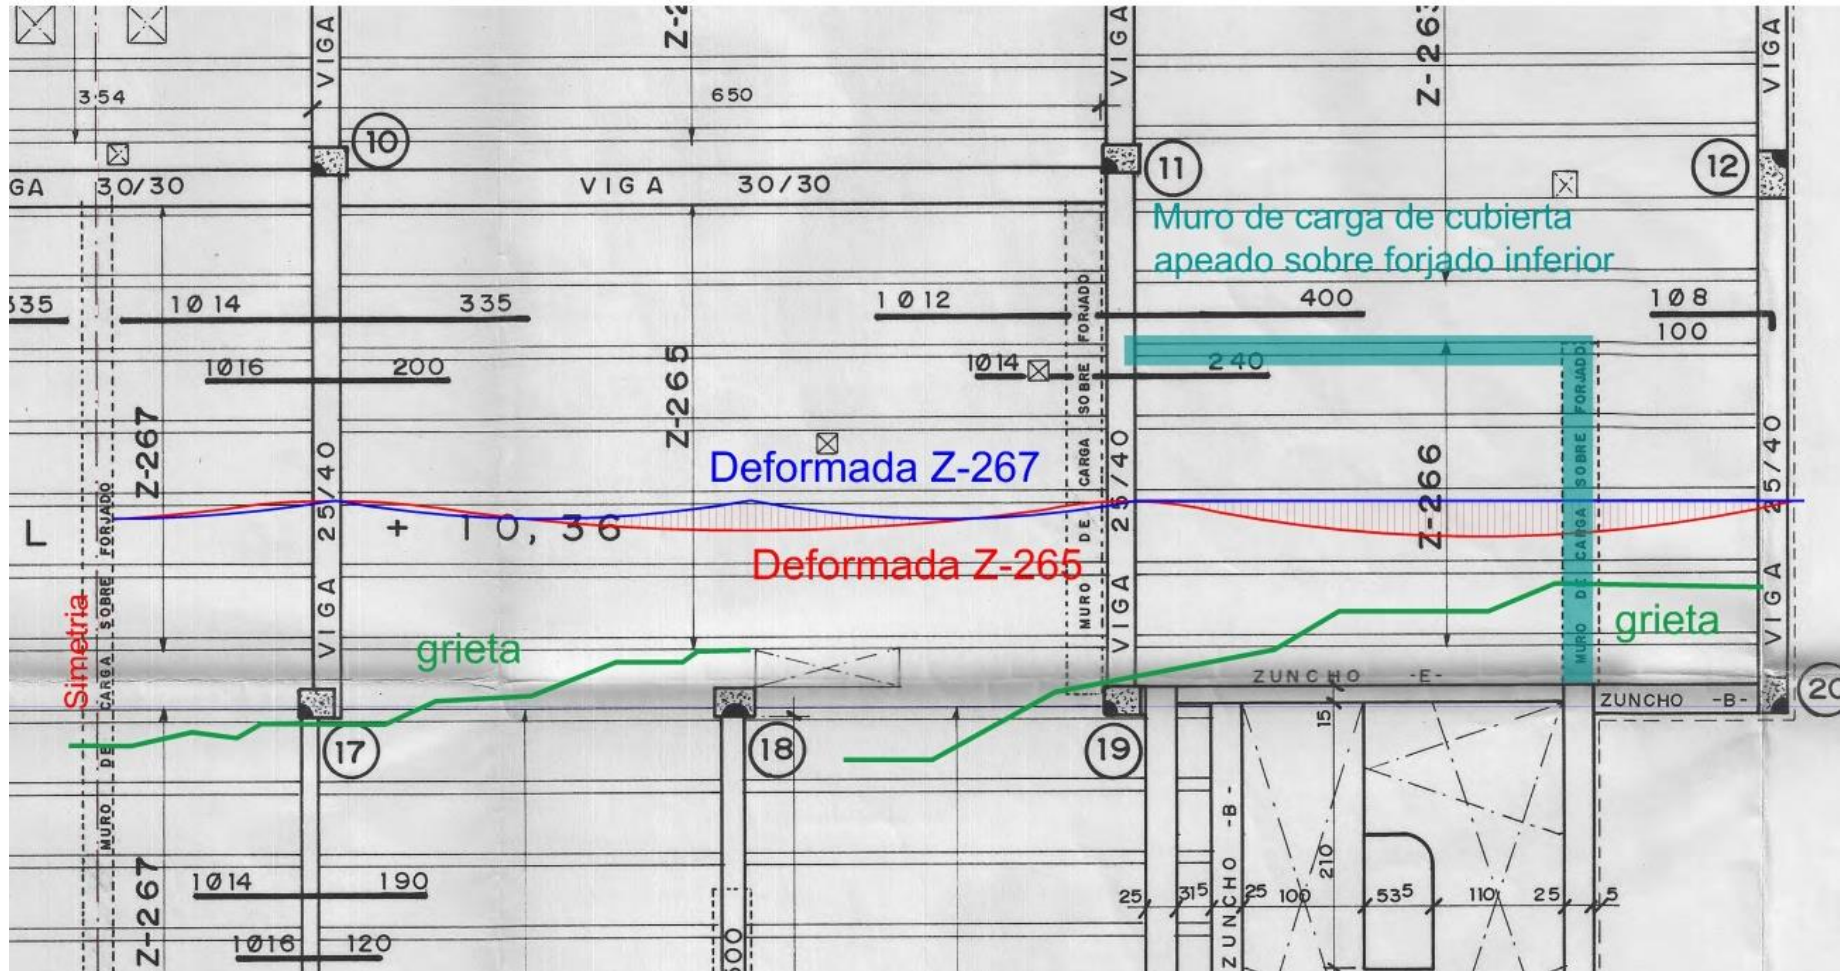
La existencia de forjados anexos con luz diferente y la misma rigidez supone que en el centro del vano del mas largo 6.37 cm. este habrá descendido  $L/500$  unos 1.2 cm.

SIMULACIÓN DE LA DEFORMACIÓN DE AMBOS FORJADOS Y AFECCIÓN SOBRE EL MURO DE CARGA

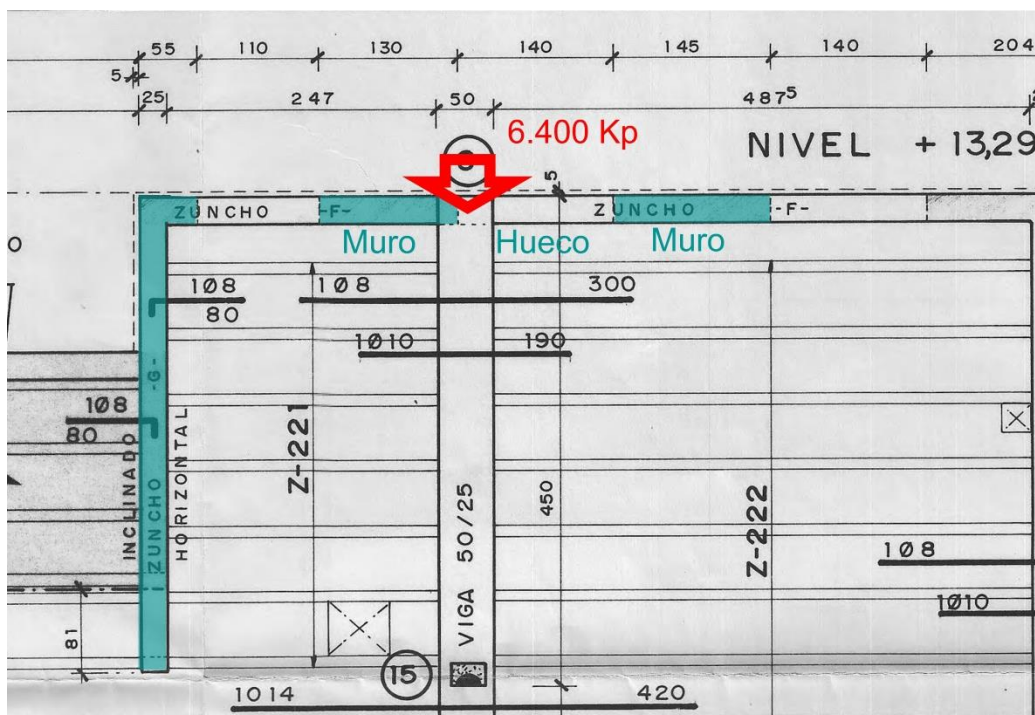
Forjado superior con viga cargando sobre muro

Sobre la fachada norte descansa una viga 50\*25 a través del zuncho y parcialmente coincidente con el hueco de puerta de balconera de la cocina, en esta zona la fachada está especialmente deteriorada.

A continuación se representa de manera aproximada la transmisión de cargas a través de la fachada hasta la viga inferior y su deformada que explican el agrietamiento de esta zona.

Forjado Superior y deformación viga inferior con esquema de fisuras-grietas horizontales por descenso viga.

La deformación de la viga de hormigón es limitada y a los 30 años ha alcanzado su estabilización por lo que una vez retacadas y reparadas las grietas estos muros son aptos. Debido a los diferentes módulos de deformación de ambos elementos: Fabrica de ladrillo de pequeño espesor y Hormigón Armado es previsible que las líneas de fisura puedan seguir apareciendo cada vez de manera más tenue.
