## INFORME DESPERFECTOS DE CIUDAD DEPORTIVA ARTICA ARTICA (NAVARRA)

Ayuntamiento de Berrioplano.

INFORME.JUNIO.2020

09014 CIUDAD DEPORTIVA ARTICA

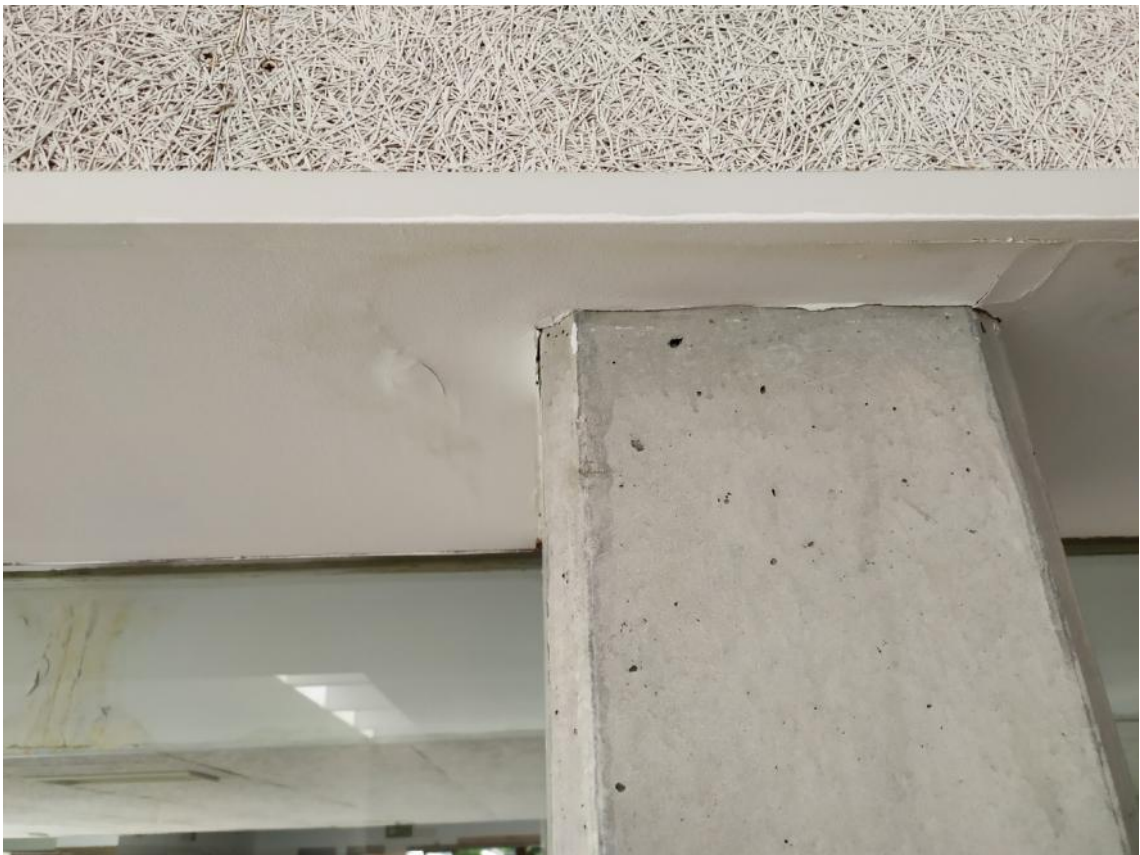
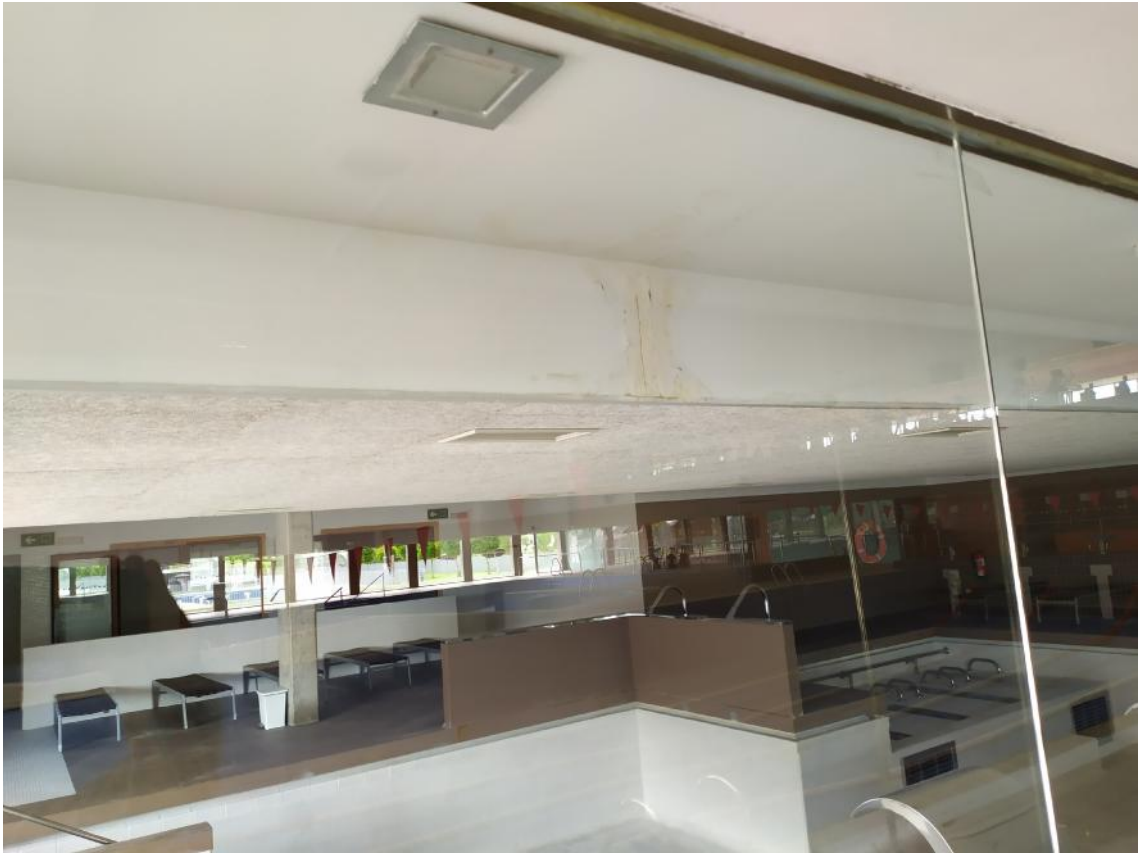
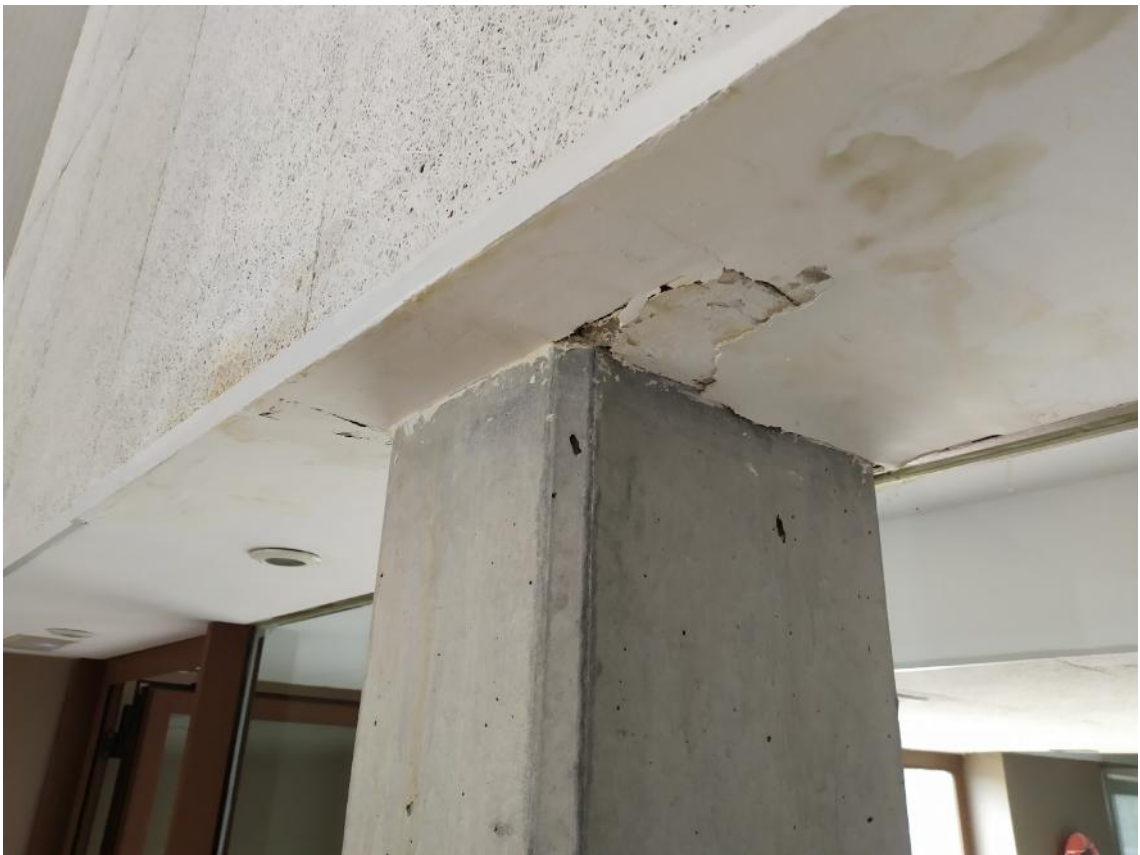
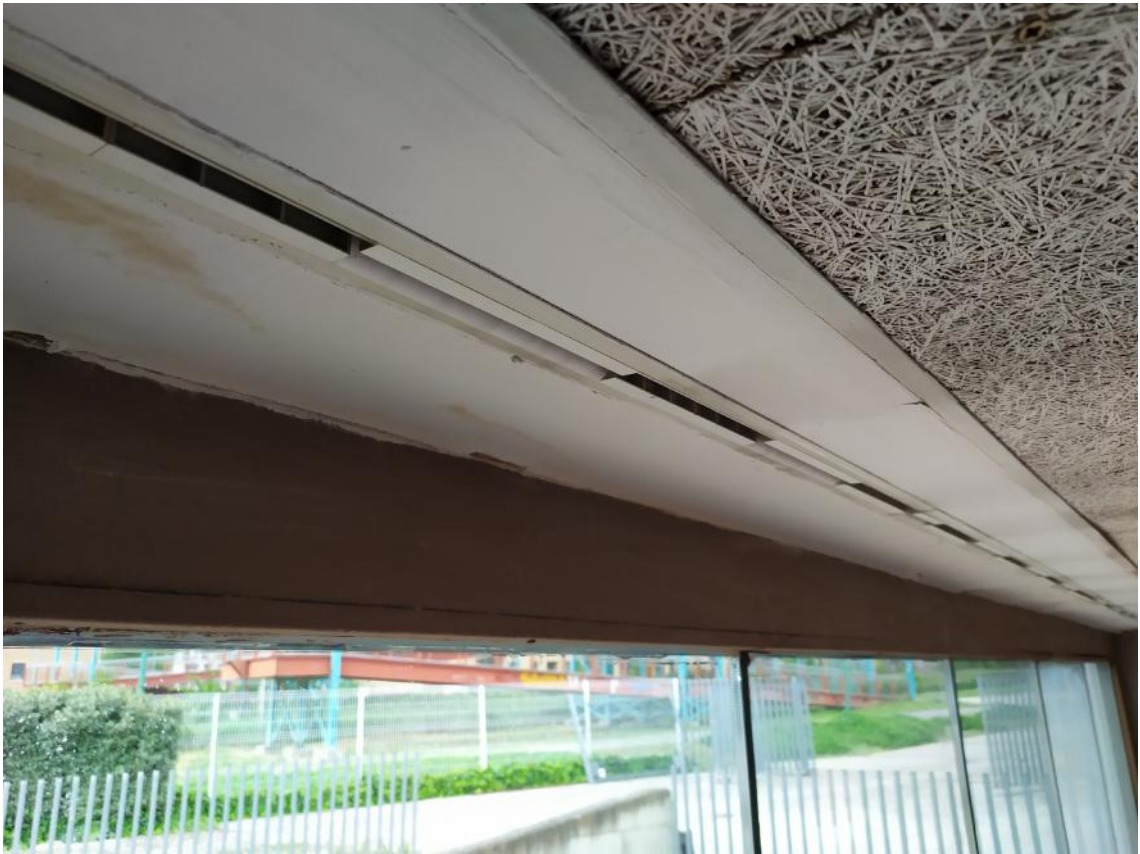
El edificio presenta en diferentes lugares goteras y humedades, debidas principalmente a la mala ejecución de elementos metálicos en puntos singulares.

- Albardilla en coronación de fachada, en todo el perímetro de la cubierta la albardilla metálica colocada tiene uniones, fijaciones, sellados, y pendientes mal ejecutados que provocan la infiltración de agua al edificio.

- Vierteaguas frente a lucernario de policarbonato, las uniones entre el los vierteaguas están abiertas, lo que provoca que el óxido se haya transferido a la fachada, además las pendientes de estos elementos no evacuan el agua hacia el exterior lo que provoca infiltraciones.

Se identifican humedades en el edificio, que se repararán una vez solventado el origen de la infiltración.

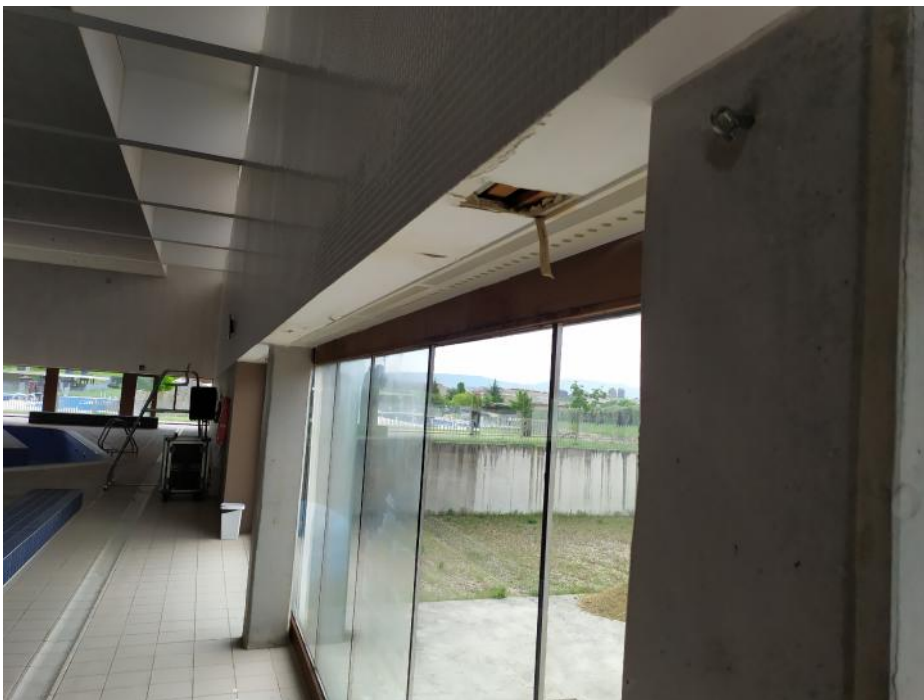
SUSTITUCIÓN DE VIDRIO DOBLE

La cámara aislante del vidrio del ventanal de la fachada suroeste está empañado, el motivo por el cual en la cámara aislante se han producido condensaciones es debido a un defecto de fabricación, o mala instalación o manipulación, habiéndose roto el sellado hermético perimetral. La ventana no está cumpliendo su función aislante, por lo que se recomienda reemplazarlo por uno nuevo.

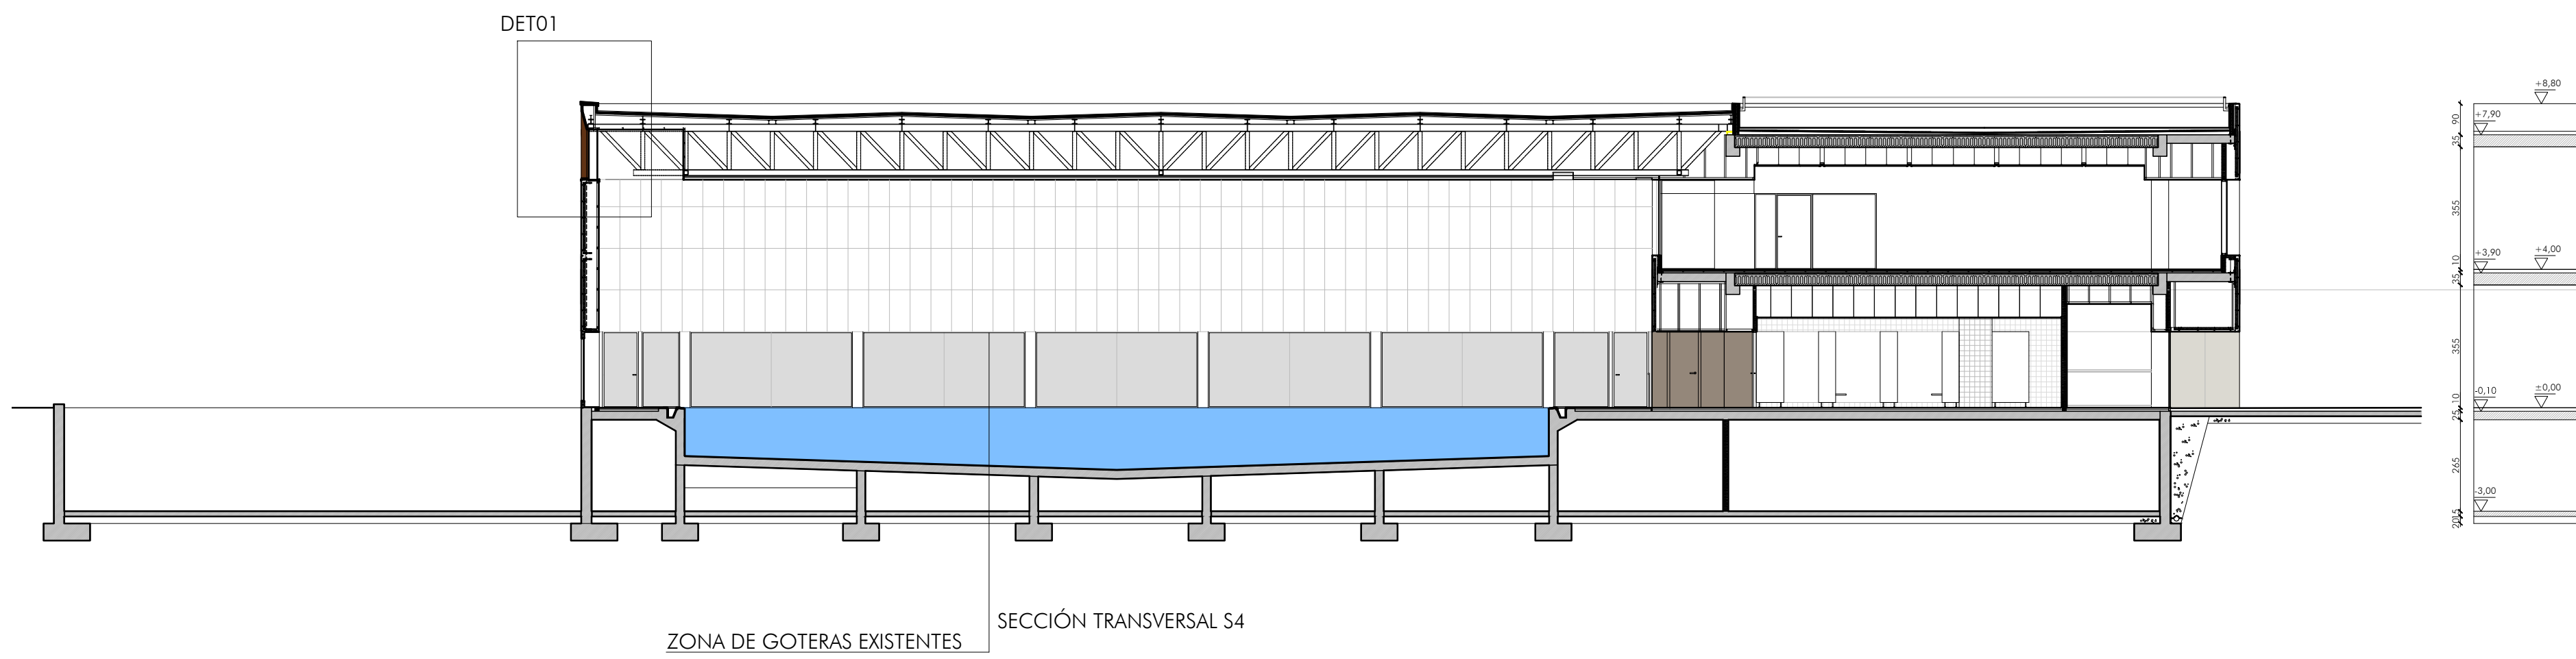
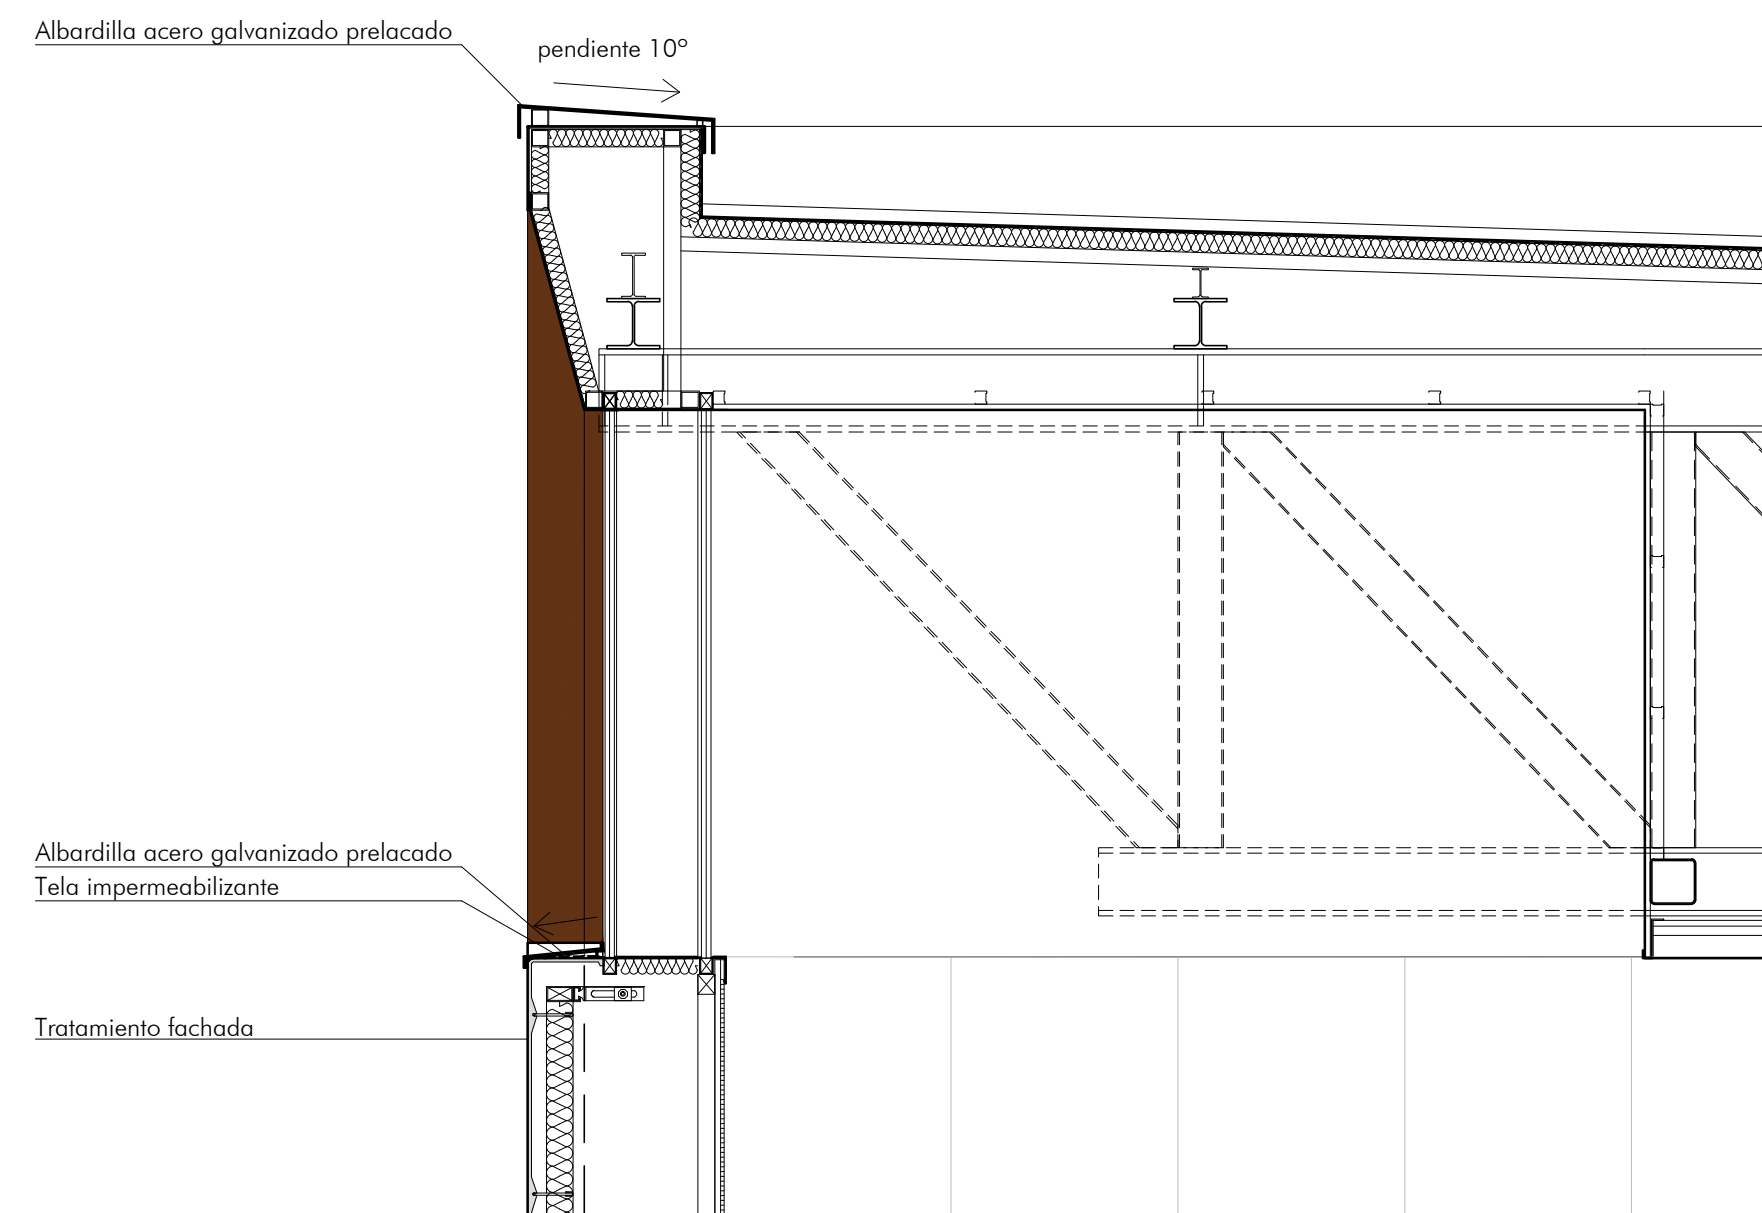
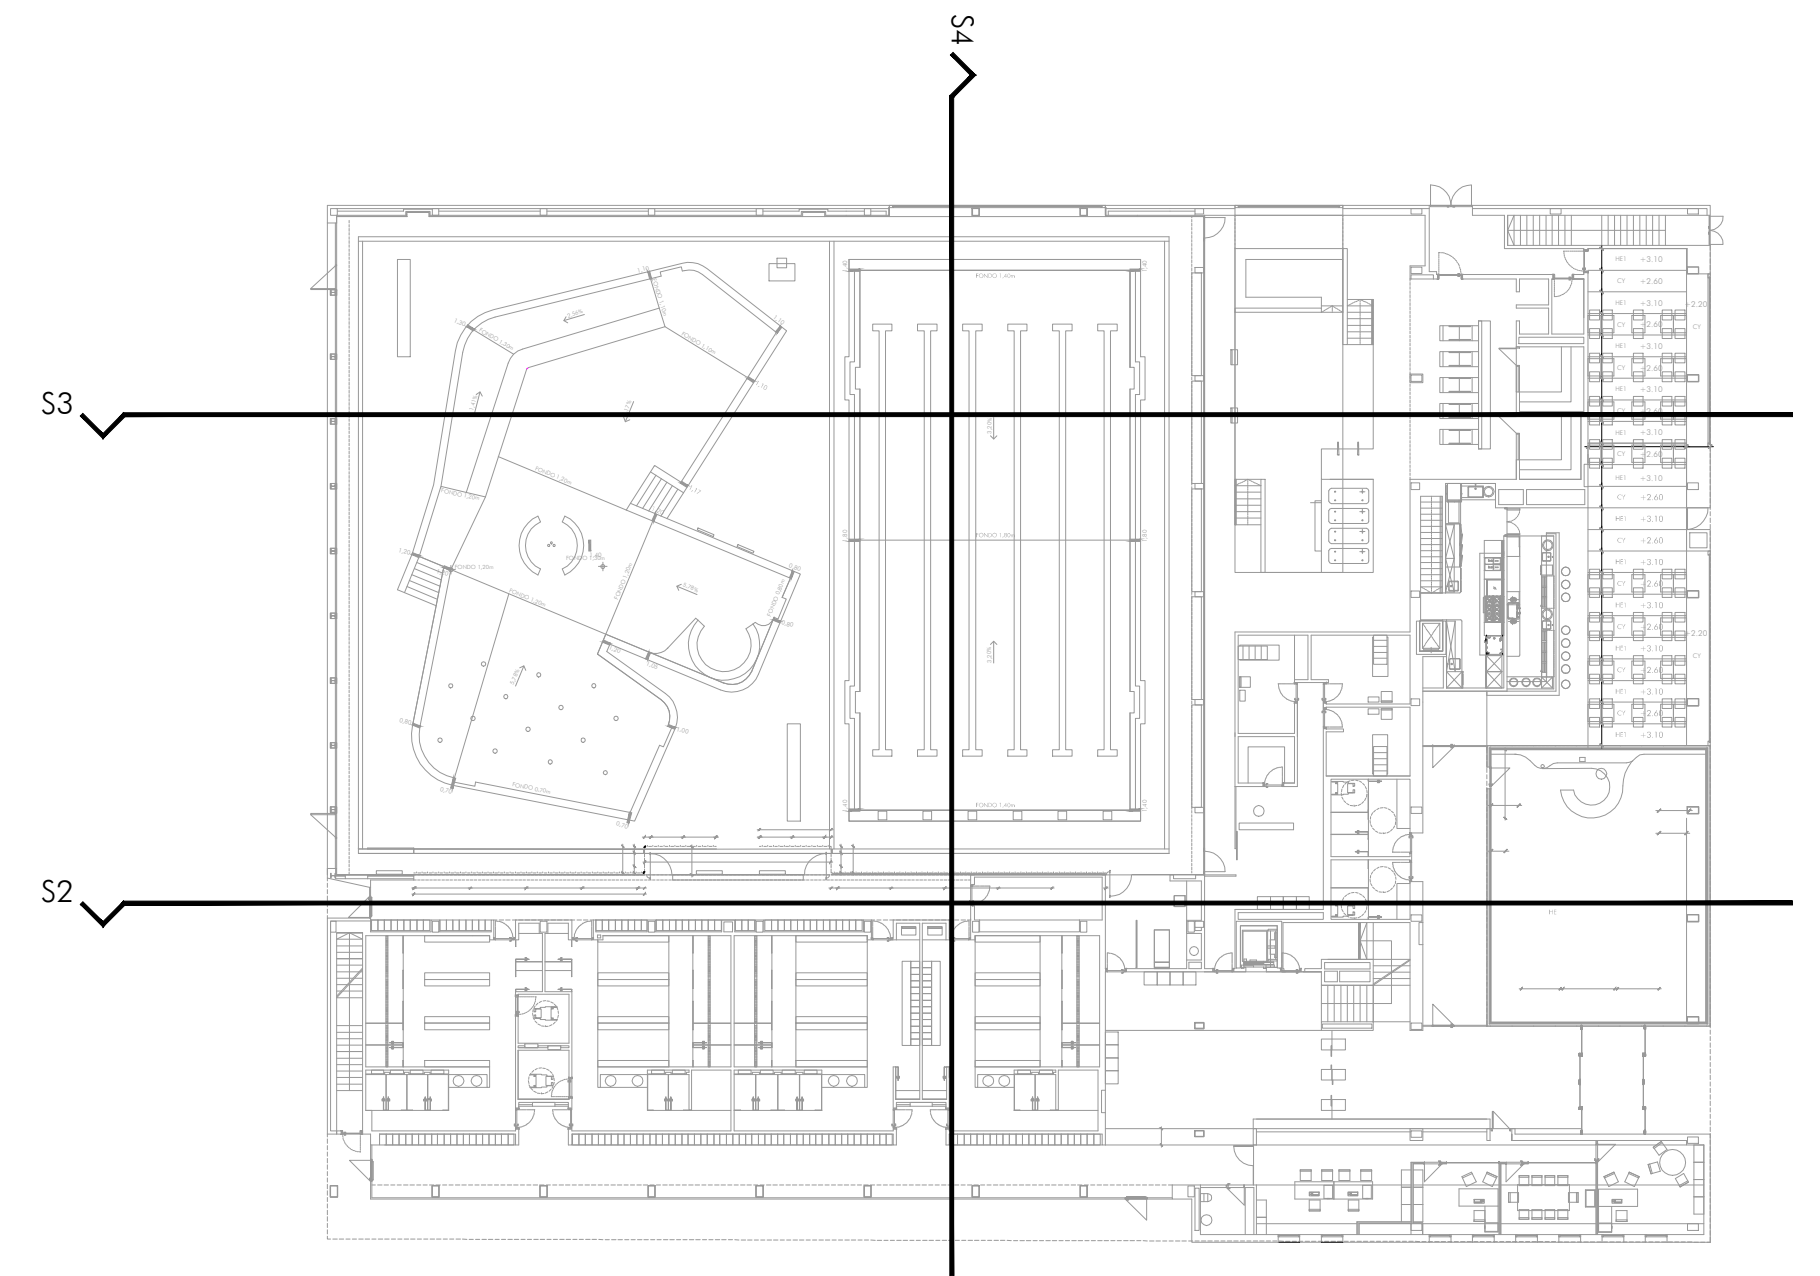
DET01

2020  
**CIUDAD DEPORTIVA MOGOTES DE ARTICA 09014**  
**DESPERFECTOS DE FACHADAS**

Se valora el lijado de todas las chapas de acero dañadas, hasta llegar a la chapa base, dejando la chapa de acero corten en su acabado natural y aplicar un acelerante para conseguir una oxidación más rápida y más uniforme, se valora también la colocación de vierteaguas, sellados de encuentros y albardillas que creaban infiltraciones y manchas en las fachadas.
