## MEMORIA VALORADA

### ACTUACIONES EN COLEGIO INFANTIL 3-6 AÑOS (PARVULARIO). PERALTA

J. Ignacio González Martín, arquitecto técnico. C/ La paz, 16. 31360 FUNES - NAVARRA. E-mail: [inaki@coatnavarra.org](mailto:inaki@coatnavarra.org)

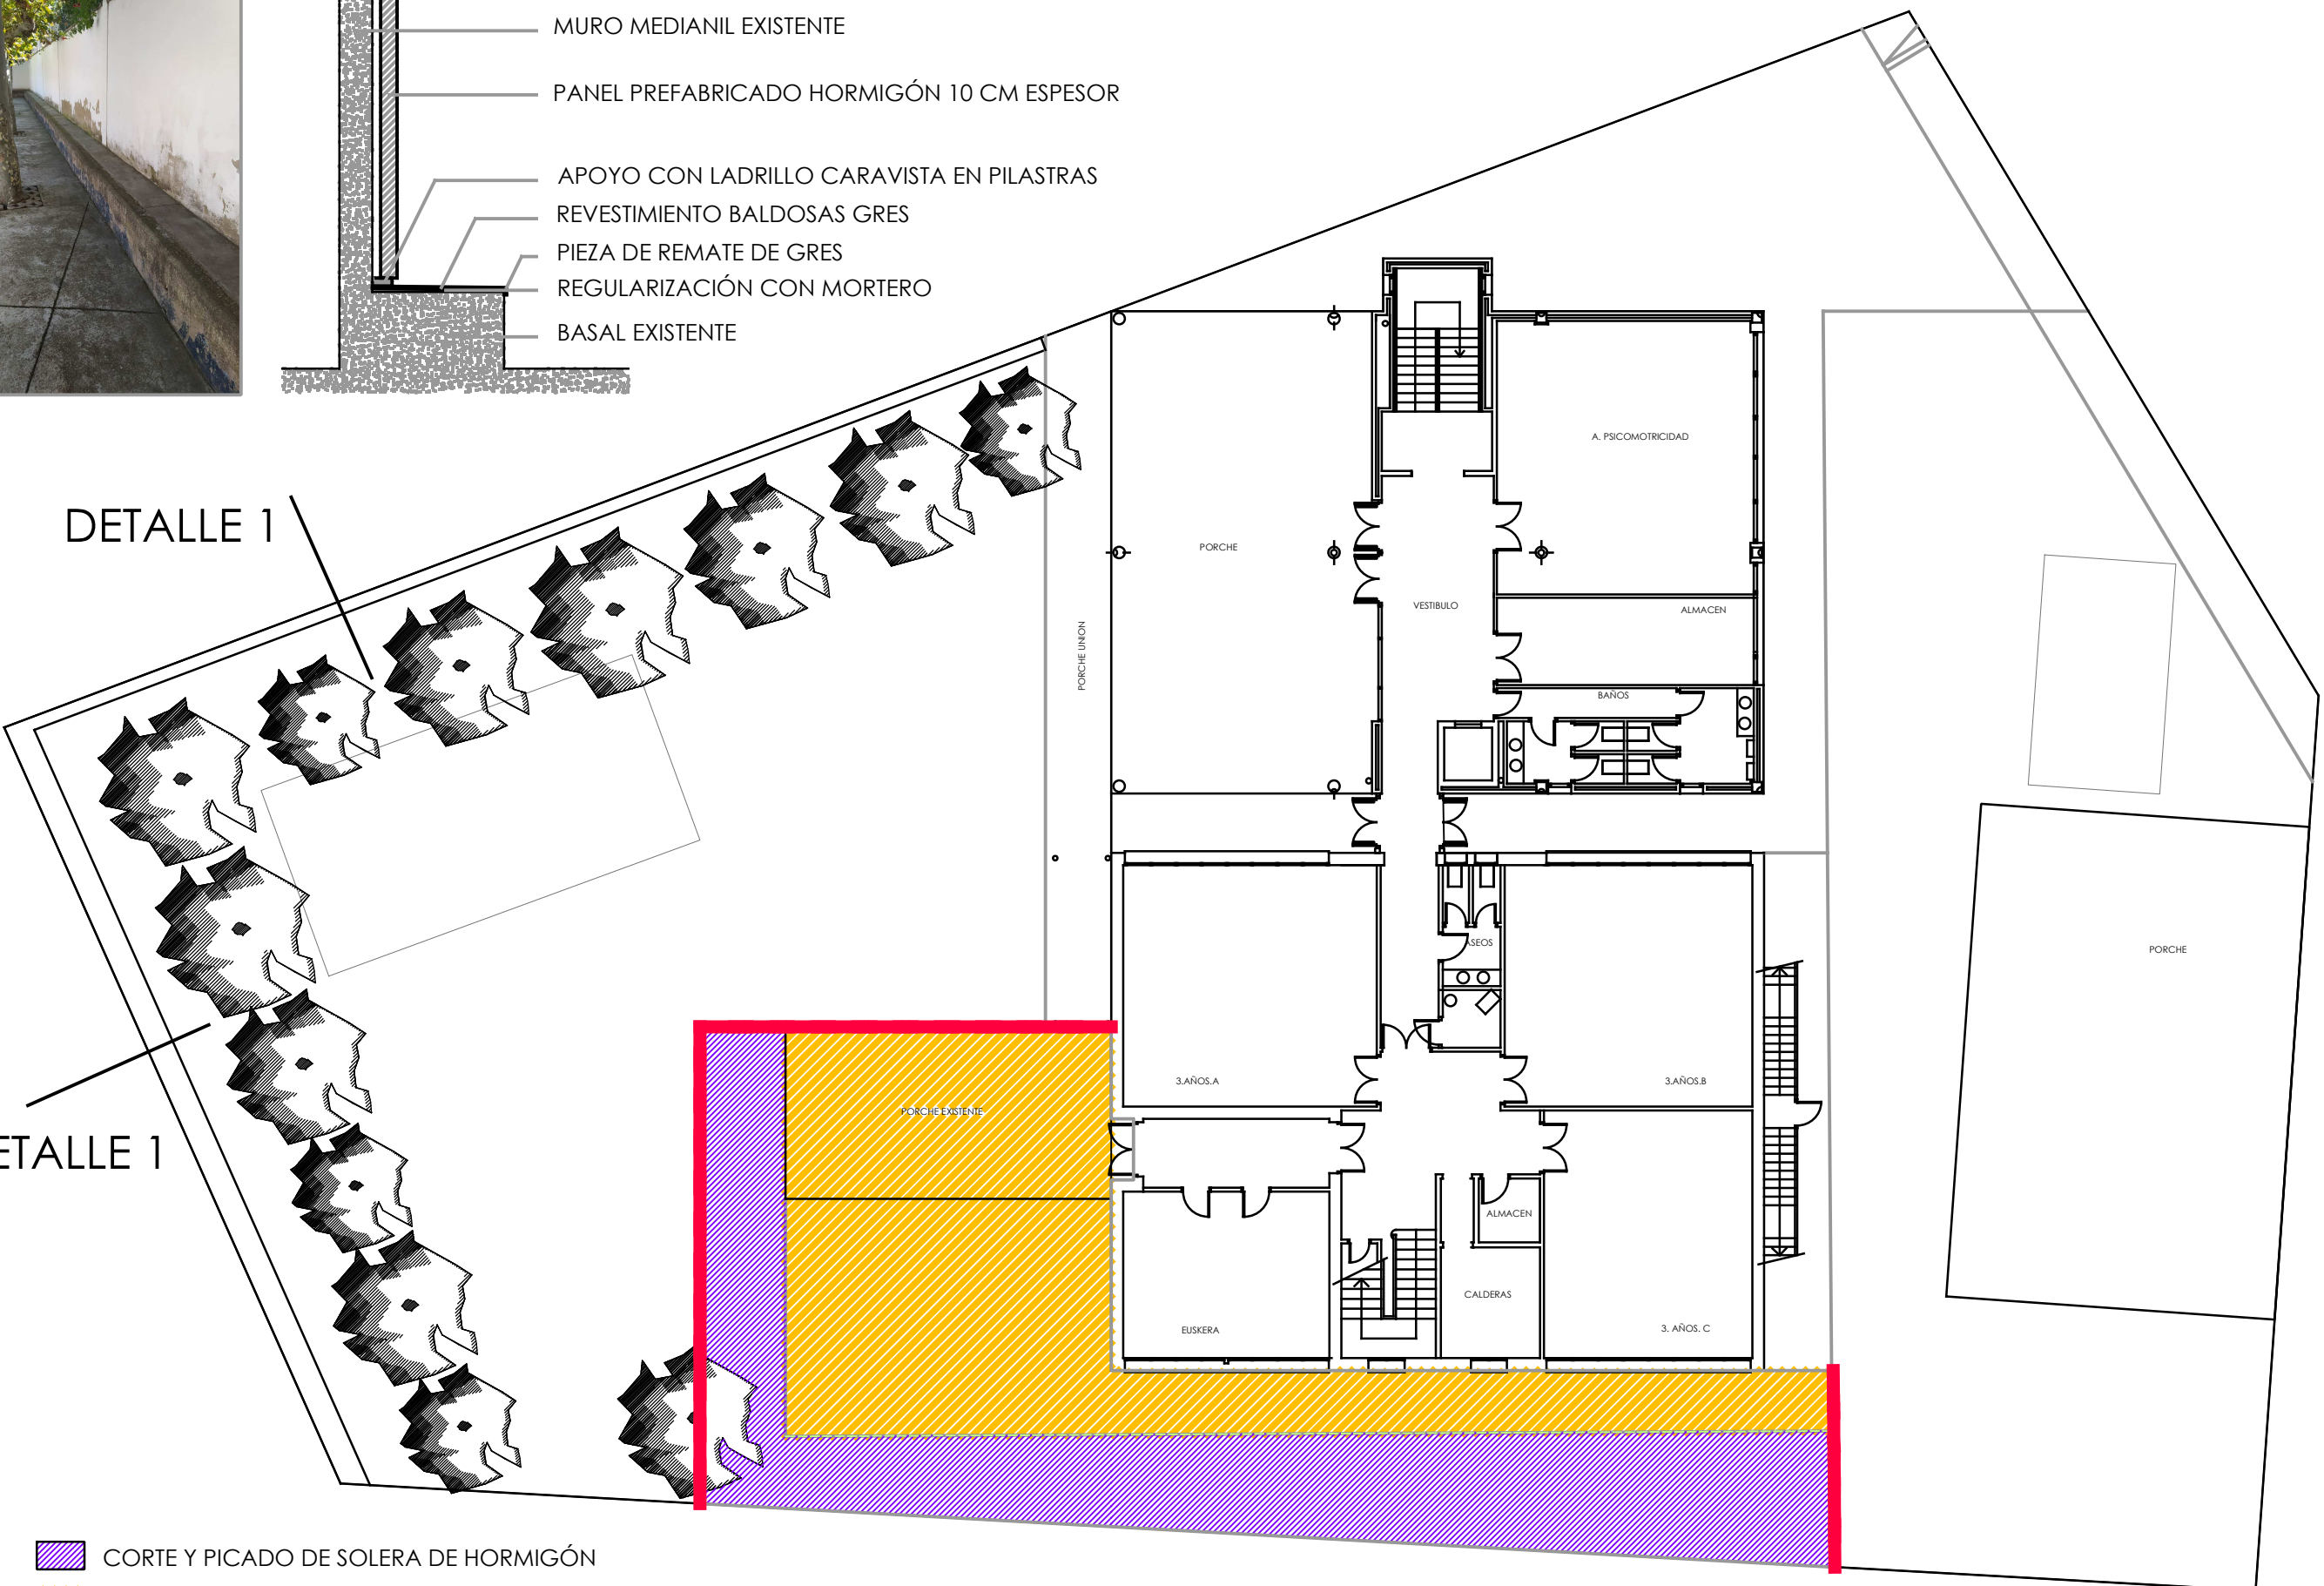
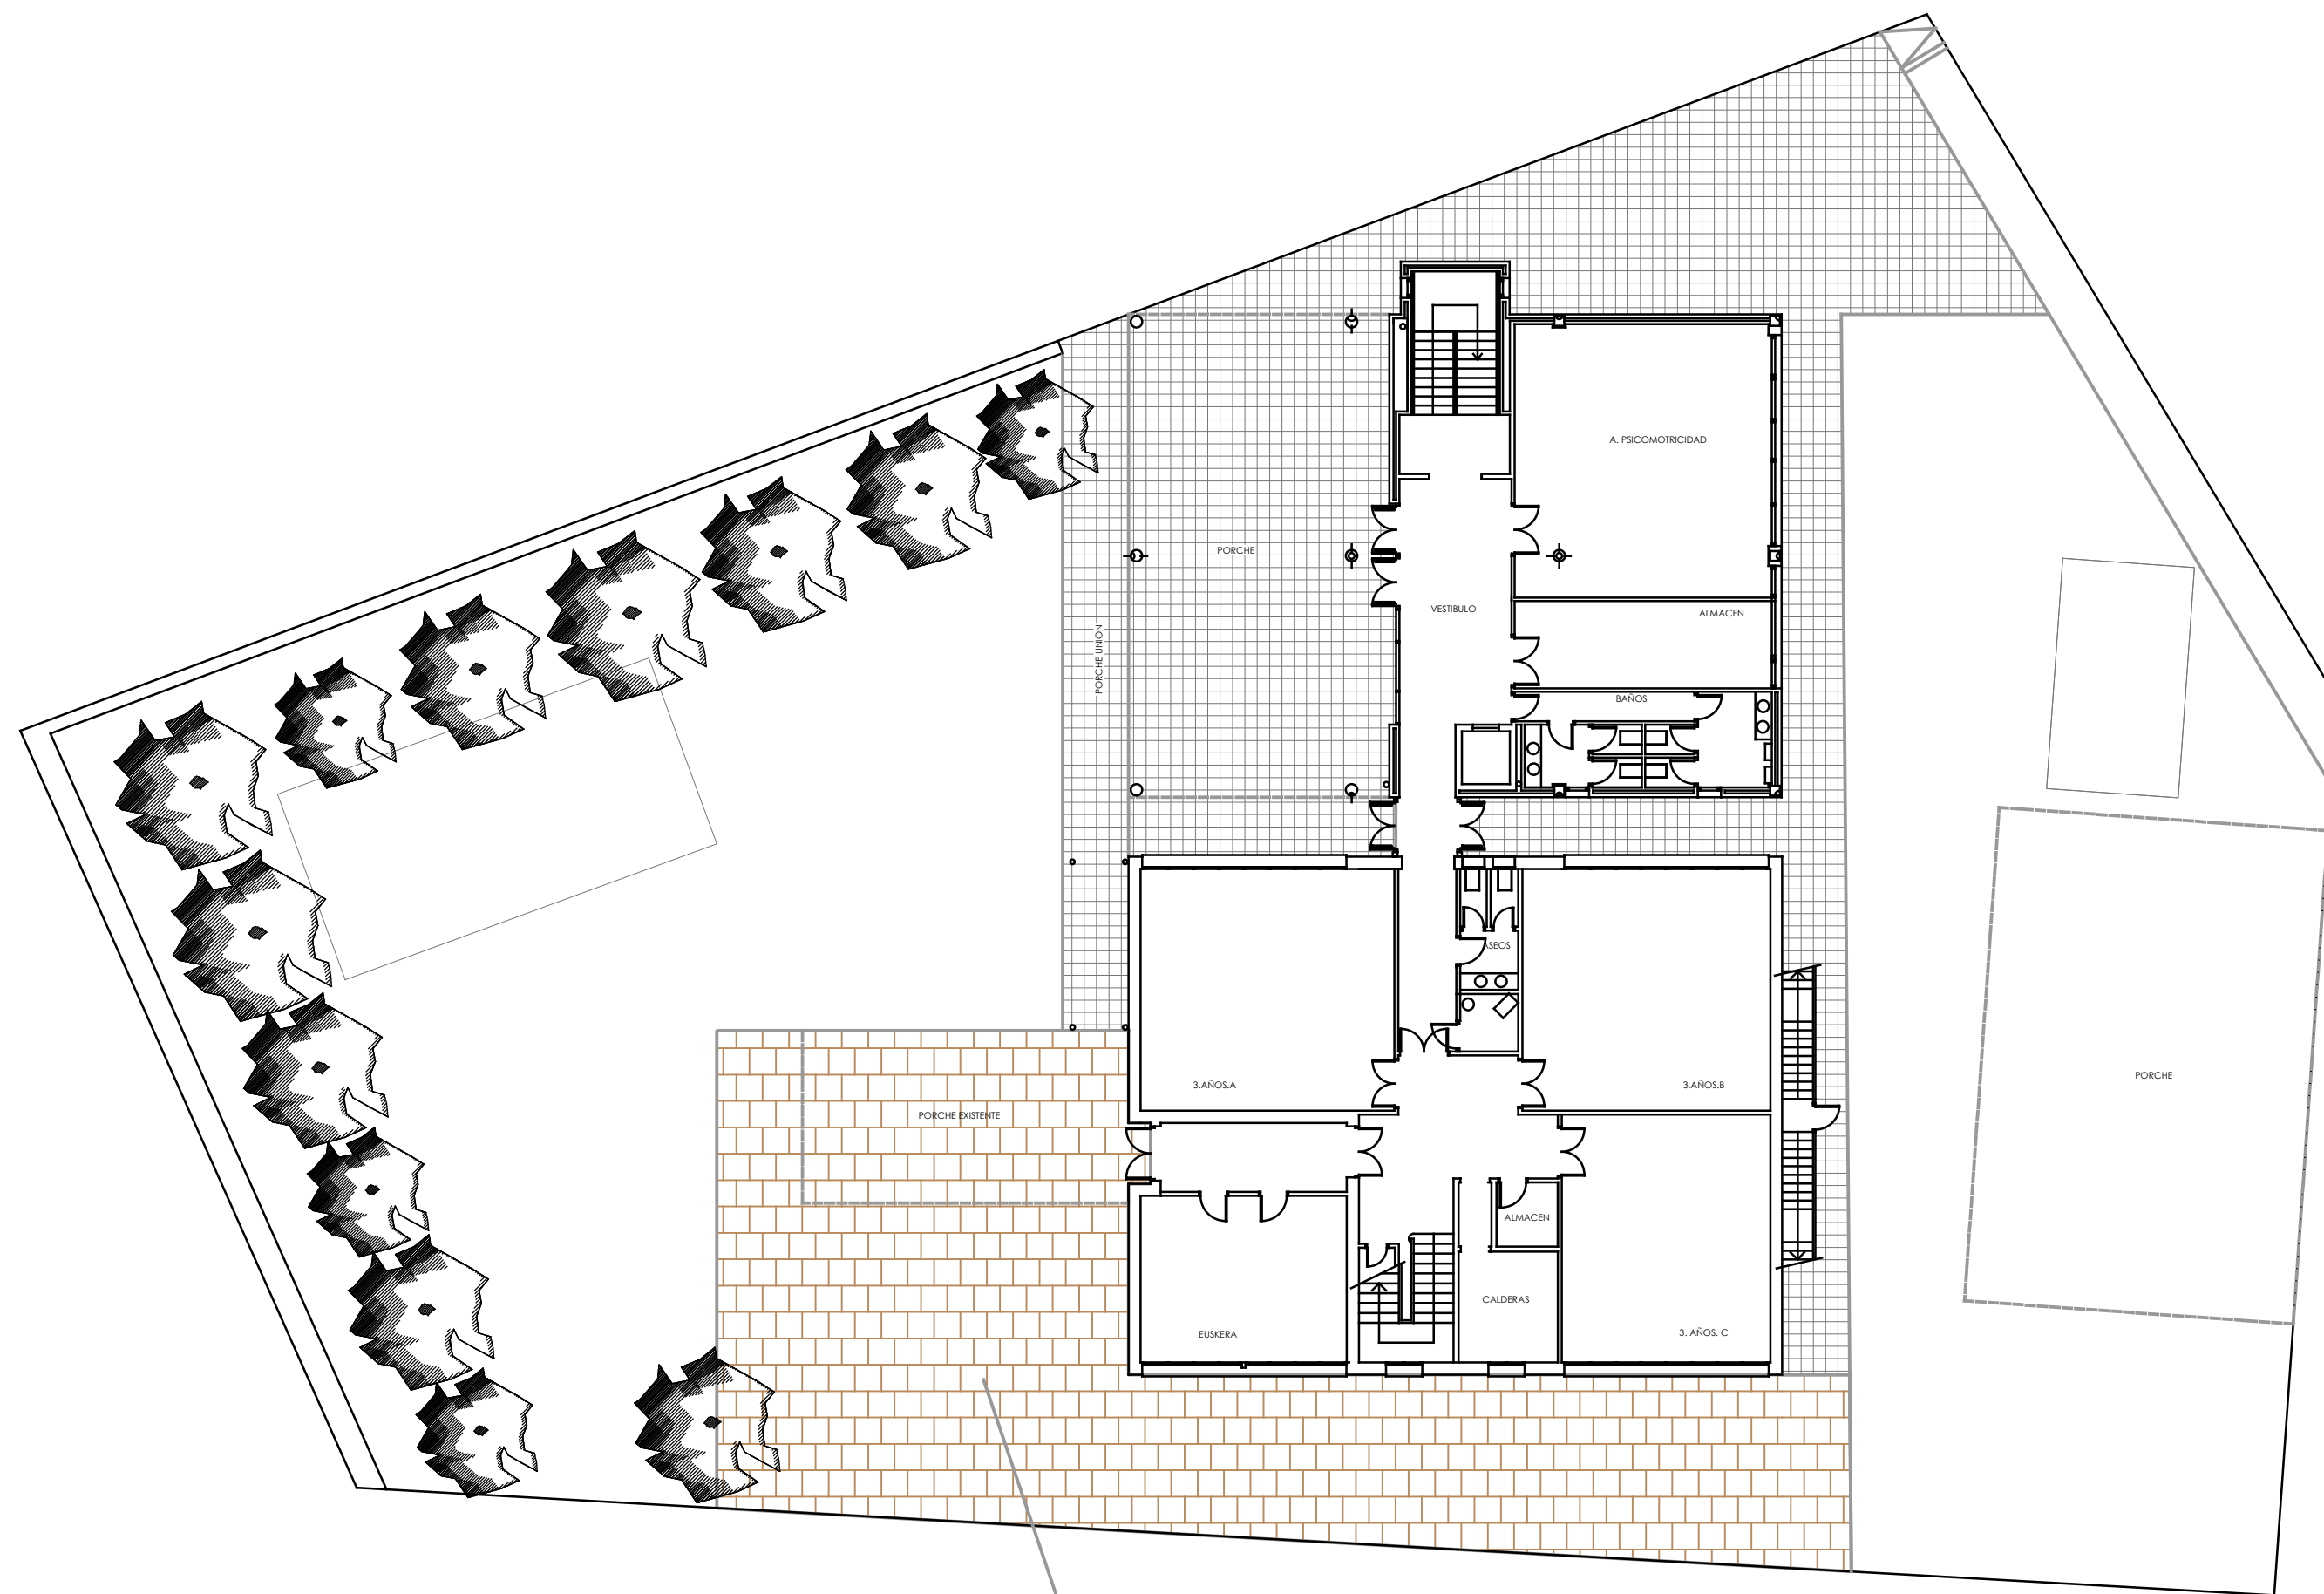
Por el exterior del edificio, se observa en la zona del porche y lateral del edificio sur una zona pavimentada con baldosa hidráulica muy deteriorada, con baldosas rotas con piezas sueltas, bordillos hundidos y partidos, etc... causados muy probablemente por maquinaria pesada en labores de mantenimiento. Según comentan desde el colegio, los alumnos extraen trozos de baldosa con el consiguiente peligro para la seguridad, por lo que urge una actuación en esta zona.

- Demolición de la baldosa hidráulica existente por medios mecánicos. Asimismo, se procederá al corte de la solera de hormigón en la zona de actuación para posteriormente proceder al picado de la misma, así como a la demolición de los bordillos de hormigón afectados.

- Ejecución de pavimento continuo de hormigón impreso, con juntas, de 15 cm de espesor, realizado con hormigón HM-20/B/20/I fabricado en central y vertido desde camión, extendido y vibrado manual, y fibras de polipropileno; con acabado impreso y color a elegir y capa de sellado final con resina impermeabilizante.

DEMOLICIÓN DE BORDILLO

NUEVO PAVIMENTO DE HORMIGÓN IMPRESO
