# ANEJO Nº 2 – INFORME INSPECCIÓN ACTUACIONES 2 Y 3

**Obra: “REDES FECALES Y PLUVIALES”  
EN OLCOZ-BIURRUN**

**Fecha: 20-21 de MAYO de 2019  
CLIENTE: SCPSA**

A petición "Servicios de la Comarca de Pamplona SA" se realiza la inspección de colectores existentes, pertenecientes a la red de recogida de aguas fecales y pluviales que discurren por distintas áreas seleccionadas por parte de cliente, situadas en las localidades de Olcoz y Biurrun (Navarra)

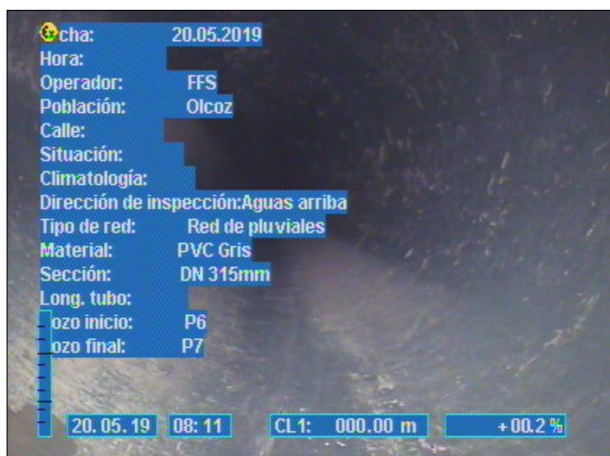
| Población:<br><b>Olcoz</b> | Calle: | Fecha:<br><b>20.05.2019</b> | Número del tramo:<br><b>1</b> | Nombre del tramo: |

Fotografía: 1b  
 0m, Inicio de la inspección

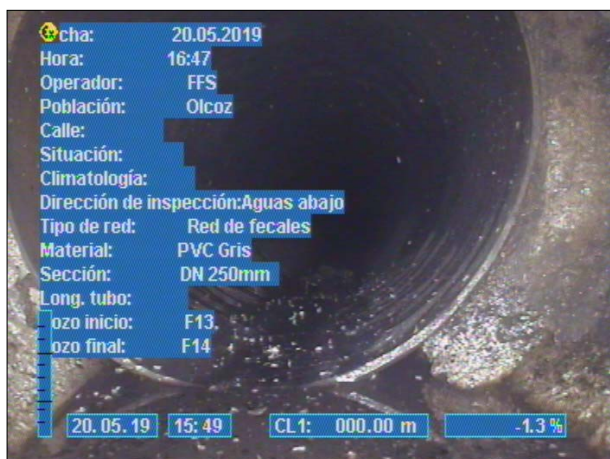
| Población:<br><b>Olcoz</b> | Calle: | Fecha:<br><b>20.05.2019</b> | Número del tramo:<br><b>43</b> | Nombre del tramo: |

Fotografía: 200b  
 0m, Inicio de la inspección
