**Viana**  
**Iglesia de Santa María**

Restauración del cuerpo superior  
de la torre

Junio de 2022

Restauración del cuerpo superior  
de la torre  
**Memoria**

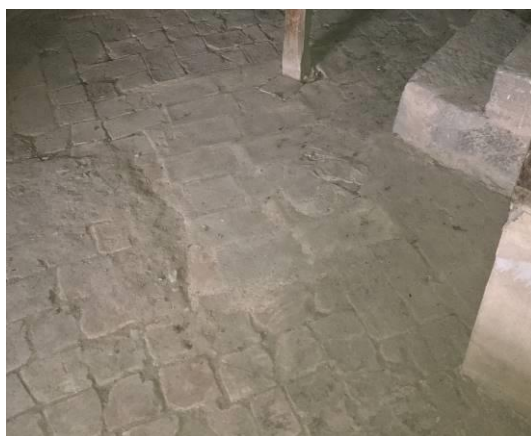
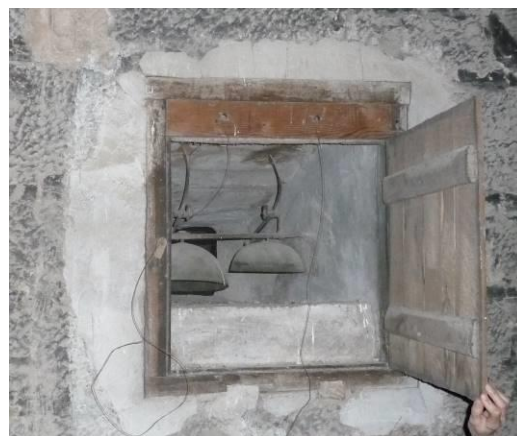
Izquierda, detalle del pavimento de ladrillo en el que se aprecia que se han realizado sucesivas reparaciones. Derecha, campanillos en el hueco abierto en el muro norte de la torre que comunica con el coro. Fuente: IPV

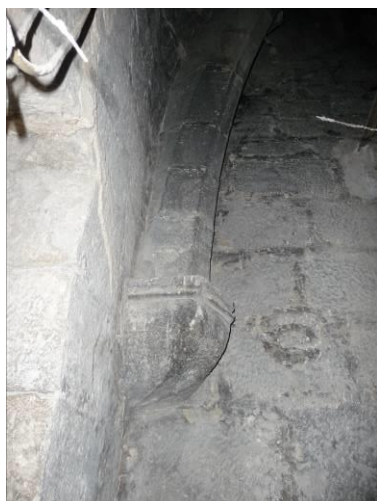
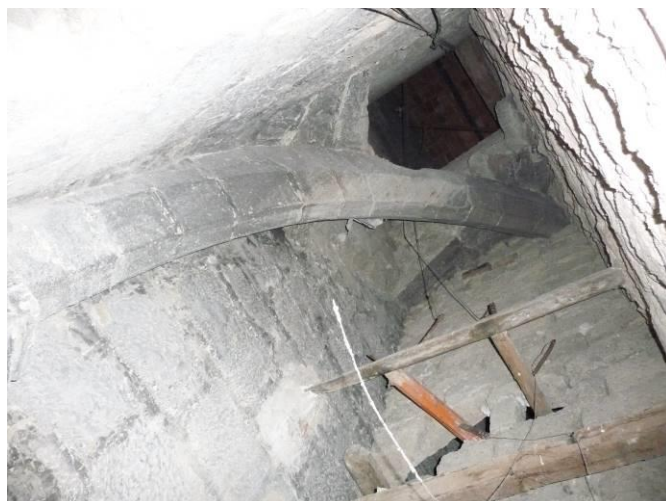
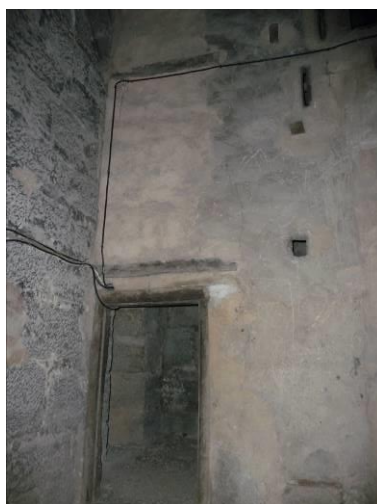
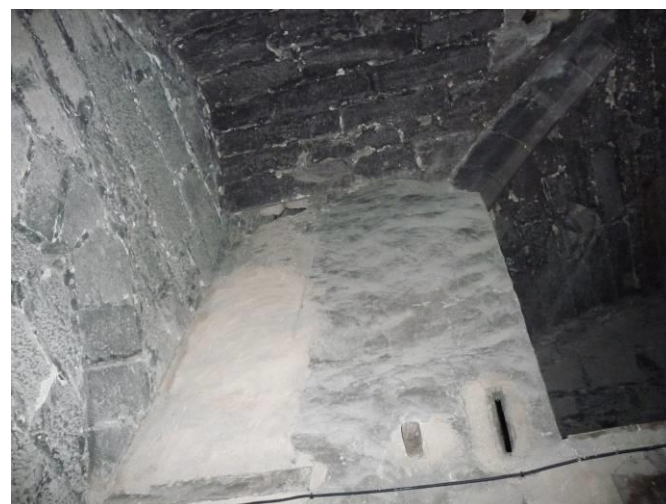
Arriba a la izquierda, detalle de ménsula y nervio de la bóveda. El resto de las imágenes muestran el cierre de albañilería existente en el ángulo sureste de la estancia construido para permitir el paso de las pesas del primer reloj. La imagen superior muestra que falta parte de la plementería y que el relleno sobre el trasdós está contenido lateralmente por el levante de albañilería.

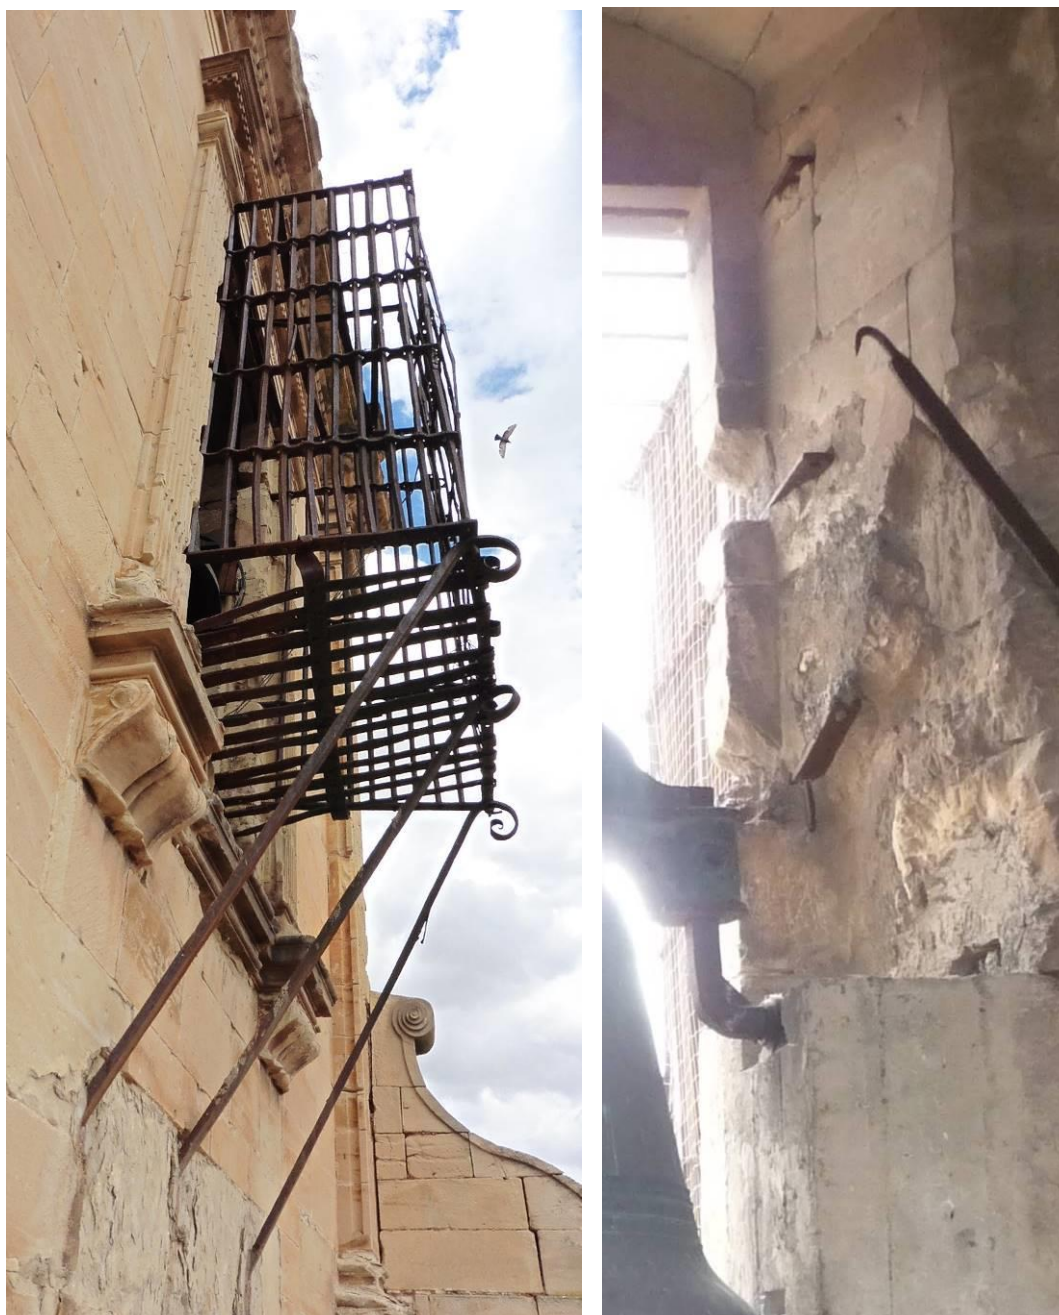
Reja del hueco occidental. Izquierda, detalle del encuentro de los tornapuntas de refuerzo con la fábrica de sillería. Derecha, detalle de pletinas de anclaje laterales atravesando los sillares de las jambas. Fuente: IPV

Las rejas exteriores del cuerpo de campanas que defienden de la posible caída de los badajos muestran desencajes, deficiencias en los anclajes y en las uniones, y oxidación. Las pletinas del armazón que entran en el hueco de las jambas tiene en su extremo un orificio atravesado por una barra para retener la reja. Para alojar las pletinas y las barras en las jambas de los huecos se realizaron rozas de aspecto irregular recubiertas con un mortero de color rosáceo, cuya superficie ha saltado en muchas zonas dejando a la vista los anclajes.

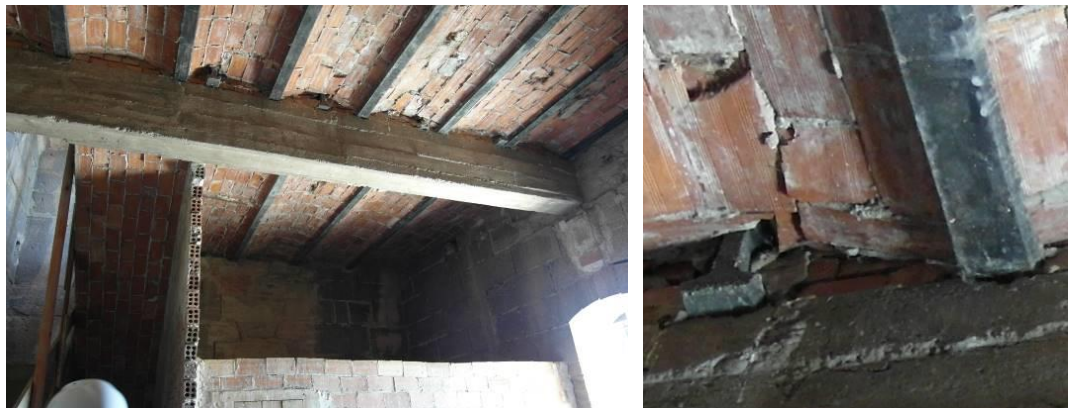
El techo actual fue construido en la reforma de 1954: dispone una viga de gran canto de hormigón armado en la dirección menor de la estancia, y forjado apoyado sobre la viga de viguetas prefabricadas de hormigón armado y bovedillas de rasilla a la vista, con una capa de hormigón encima. La ejecución es poco cuidada: las viguetas van contrapeadas y rebasan la viga. En la esquina noreste se sitúa la escalera, también fruto de aquella reforma, con dos rampas de bóveda de doble rasilla y peldaños de hormigón, también de ejecución poco cuidada. Por debajo de la primera rosca se ve en el muro la huella del trazado de la bóveda de la anterior escalera. Sin embargo, no se distingue en el muro

Forjado de vigueta prefabricada de hormigón armado y bovedilla de rasilla apoyado sobre viga de hormigón armado que cubre el espacio del cuarto piso de la torre. Fuente: IPV

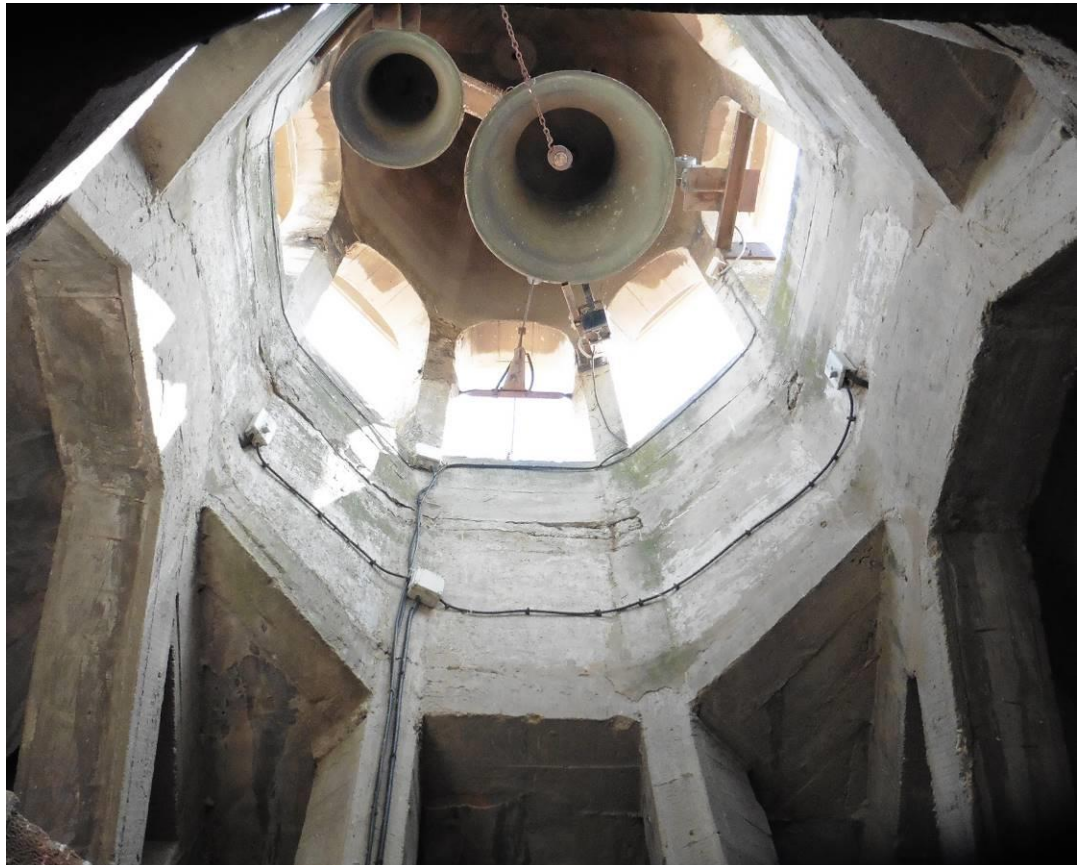
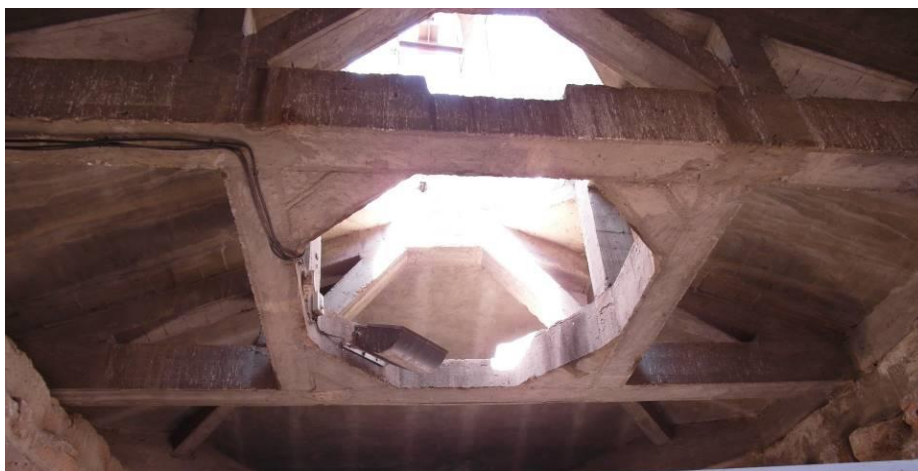
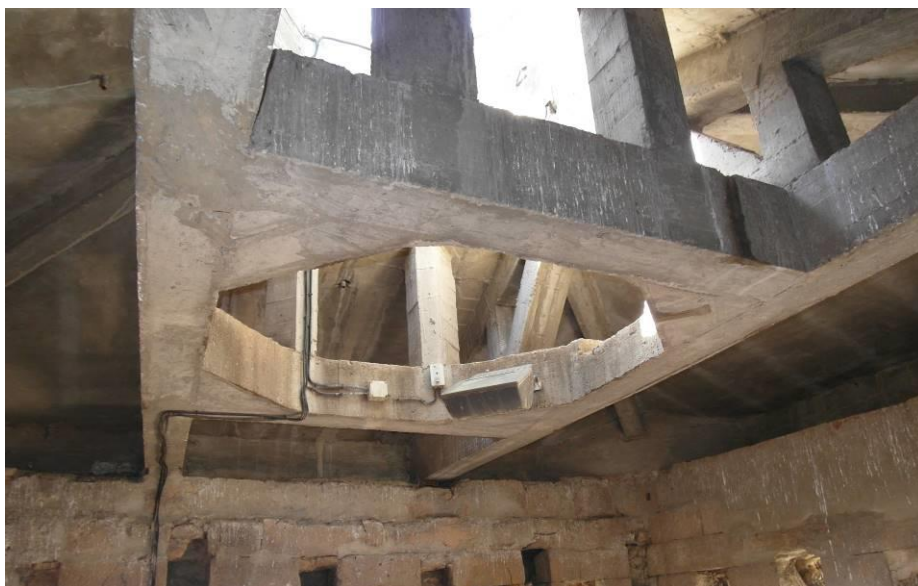
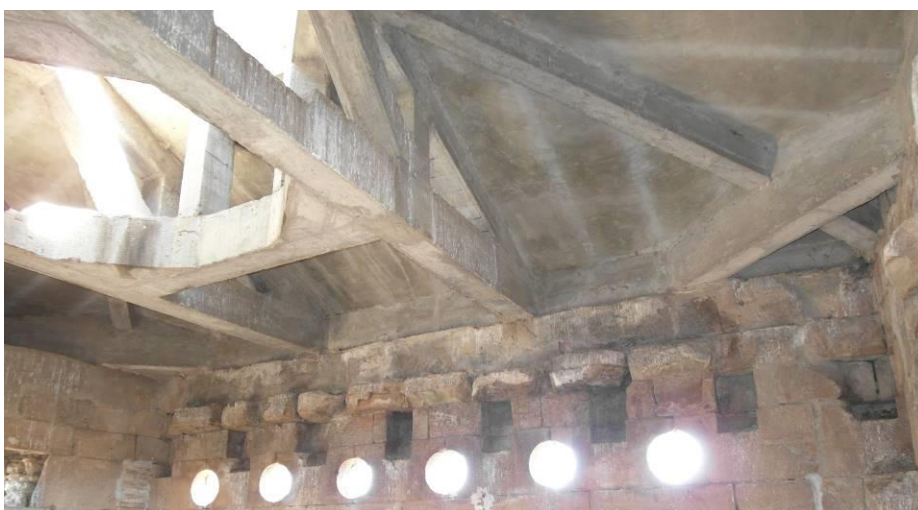
Estructura de hormigón de la linterna y de los faldones de la cubierta de la torre. Fuente: IPV

La cubierta de teja está en mal estado, con tejas desaparecidas, movidas y rotas. No está bien resuelta la protección del encuentro de la teja con la linterna. Son perjudiciales los focos instalados sobre los aguilones: es llamativo el daño en el aguilón noreste. La cubierta no tiene recogida de aguas. En el

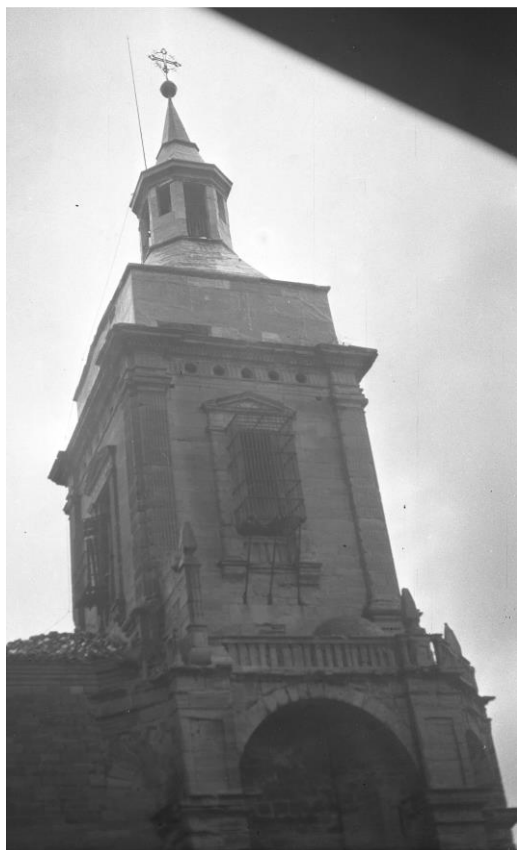
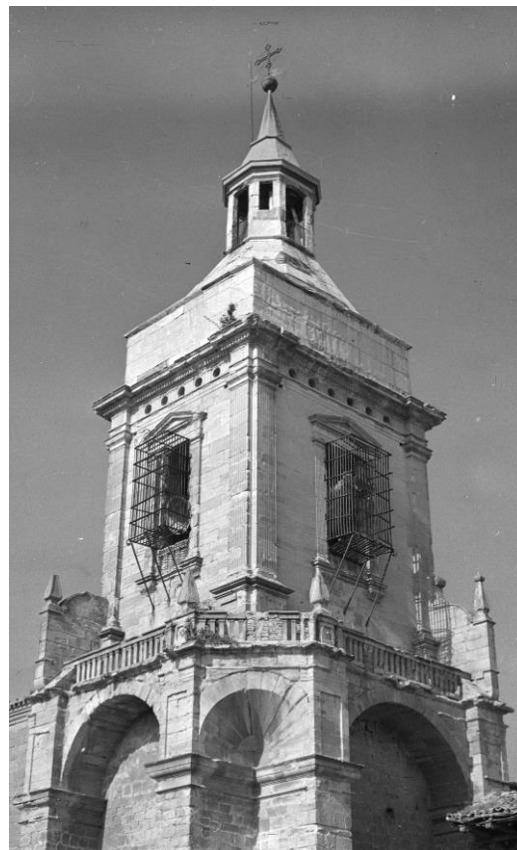
Las fotografías del Archivo de la Institución Príncipe de Viana muestran el aspecto de la torre entonces en aquella época. La cubierta apoyaba en un alto cuerpo algo retranqueado rematado por una pequeña moldura sobre la que arrancaba un tronco de pirámide octogonal de fuerte pendiente con pequeños faldones adicionales en las esquinas para acoplar cuadrado y octógono; encima una linterna de planta octogonal, más estrechos los lados hacia las esquinas, con huecos de balcón y barandilla a paño en los lados más anchos y ventanas en los otros; remate piramidal muy agudo, con bola, veleta y cruz; se distingue un mástil para el pararrayos. Todo va cubierto con lo que parecen chapas de cinc, con un aspecto que no era bueno.

Cubierta y chapitel de la torre desaparecidos en el incendio de 1954. Fuente: archivo de la IPV

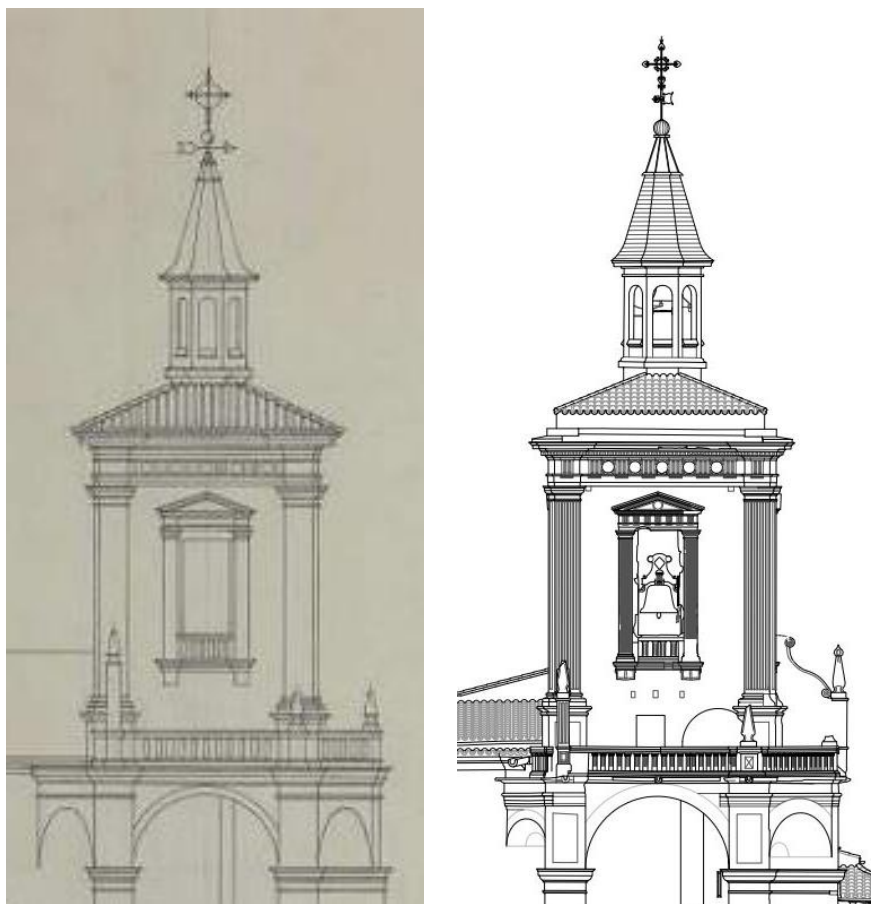
Hay una diferencia pequeña pero relevante tanto por aspecto como por conservación entre los planos y lo ejecutado. El plano de alzado occidental de la iglesia, en el que aparecen la cubierta y el chapitel reformados, dibuja los faldones de teja de la cubierta cubriendo por completo la cornisa del cuerpo de campanas. El perfil de la sección del plano de estructura de hormigón para la cubierta y chapitel de la torre es similar. Lo mismo sucede en el plano de reforma de la cubierta y chapitel de la torre, si bien aquí hay un salto en el plano de los faldones para colocar canalón en un plano retranqueado, según era moda entonces. Sin embargo, no se prolongaron los faldones más allá de la estructura construida, con lo que se dejó un corto cuerpo liso retranqueado –que podía recordar al antiguo- de pobre resultado formal. Y la cornisa se dejó sin proteger debidamente.

Alzado occidental de la torre. Izquierda, proyecto; derecha, lo que finalmente se ejecutó. Fuente: archivo IPV

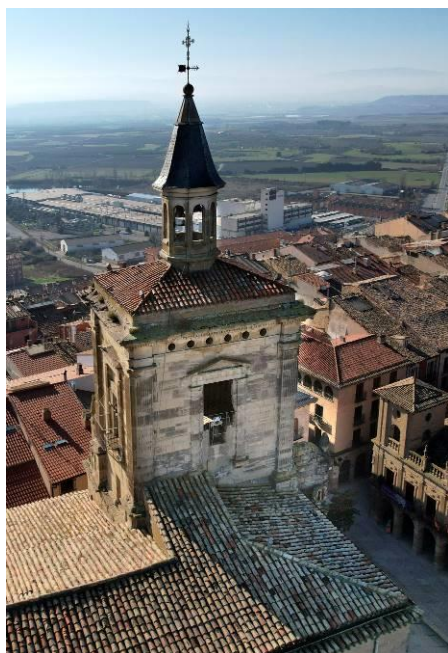
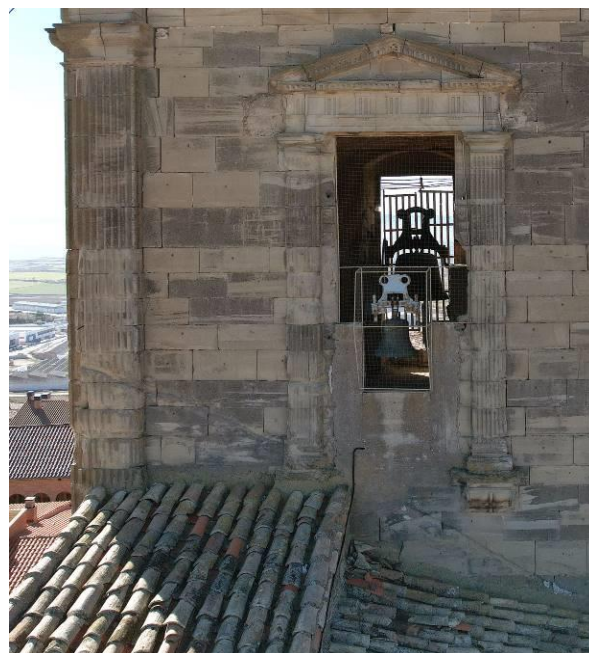
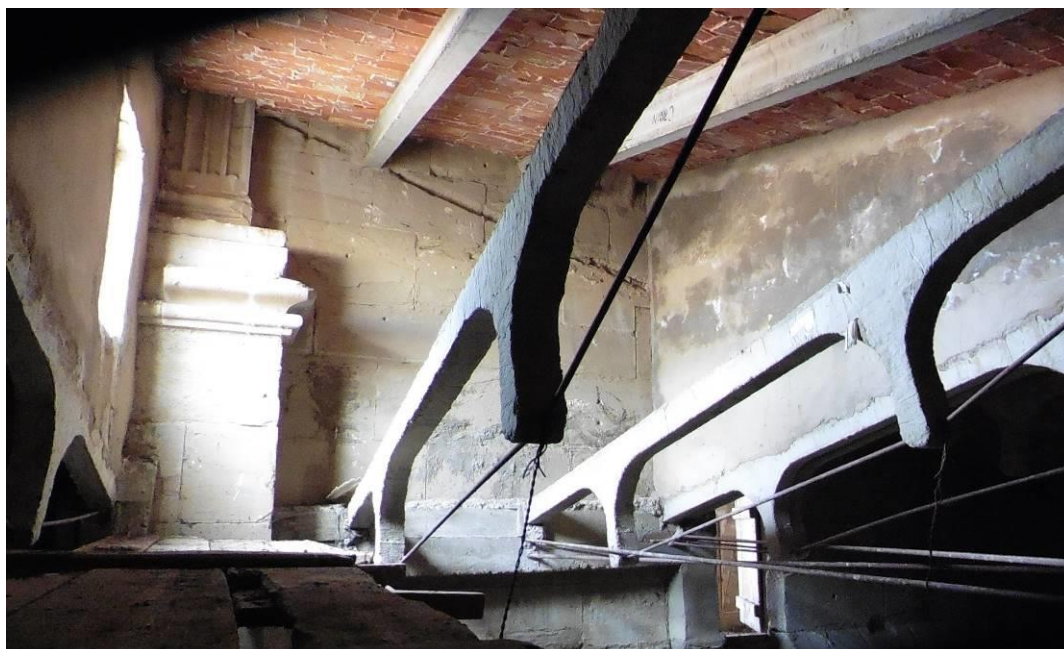
se redacta<sup>13</sup>. Afectaron parcialmente al muro septentrional del cuerpo de campanas, donde se introdujo una viga de hormigón para reforzar una entrega, y en el aspecto del exterior de este muro por la introducción del faldón de acceso a la bajocubierta, que ataca la torre de forma penosa.

Fotografías que muestran la poca delicadeza con la que atacan al muro septentrional de la torre los faldones de la cubierta de la nave central de la iglesia ejecutada en los años 60 del siglo pasado. Fuente: IPV

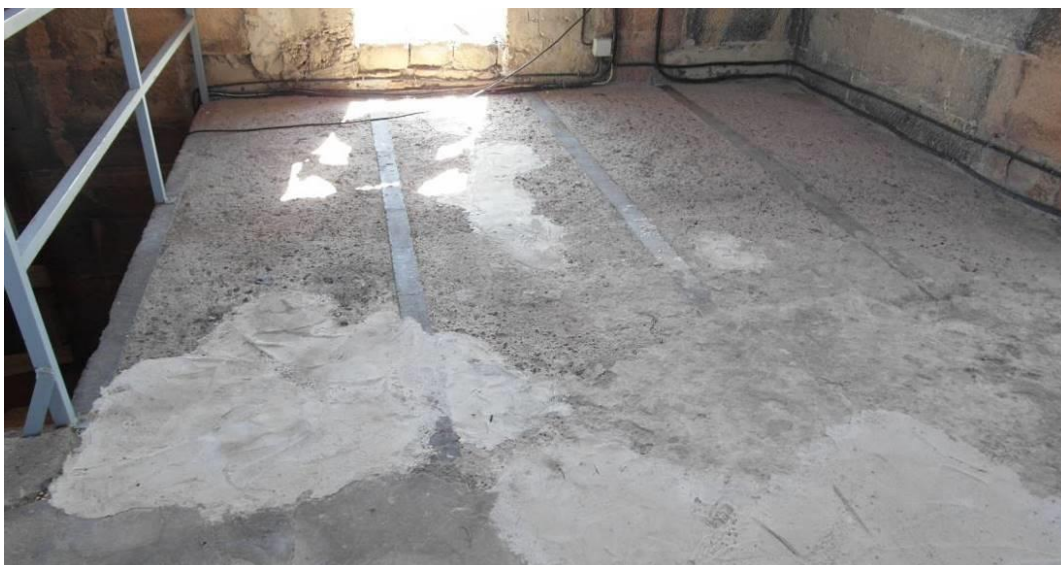
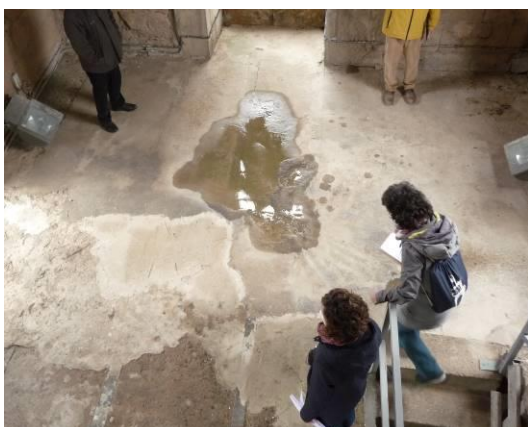
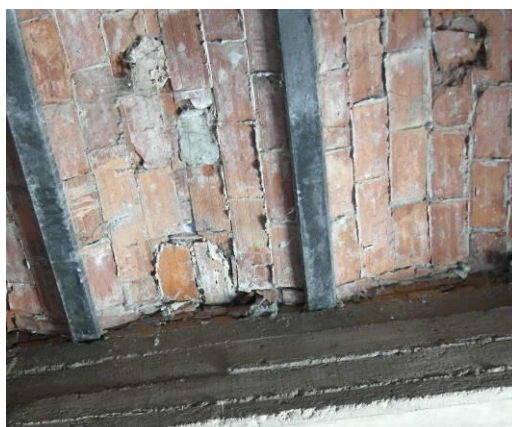
El forjado del cuerpo de campanas, también construido en 1954, sustituyó otro formado por seis vigas de madera que cubrían la luz corta de la dependencia. La viga actual de hormigón armado tiene una sección de 25 x 54 cm y su longitud es de 5,7 m. El estado de la viga es bueno, aunque por el aspecto descuidado del encofrado y de las entregas desentone. Las viguetas de hormigón tienen 19 cm de canto. Su estado también parece bueno, pero su aspecto no lo es, por la distribución irregular y porque van contrapeadas y rebasan la viga. Aunque aparentemente las bovedillas de rasilla no presentan deformaciones, hay algunas roturas remendadas y desconocemos si están dañadas por el agua que entra en la torre por los ventanales cuando llueve con viento -hemos visto agua en el suelo en una de las visitas-, dado que no tiene capa de protección sino solo y en parte un somero lucido de cemento que apenas cubre la parte superior de las viguetas y no lleva mallazo.

Este forjado no garantiza una suficiente resistencia ante posibles trabajos que puedan realizarse de conservación en el interior de la torre, ni tampoco garantiza la estanqueidad en caso de entrada de agua.

Forjado de piso del cuerpo de campanas. Arriba, detalle de la cara superior en el que se distingue que el forjado carece de capa de compresión. Abajo a la derecha, detalle de la cara inferior del forjado en el que se aprecia el estado de conservación de las rasillas de las bovedillas debido a las filtraciones que se producen cuando llueve racheado, entra agua por los grandes huecos y se acumula en la cara superior del forjado.

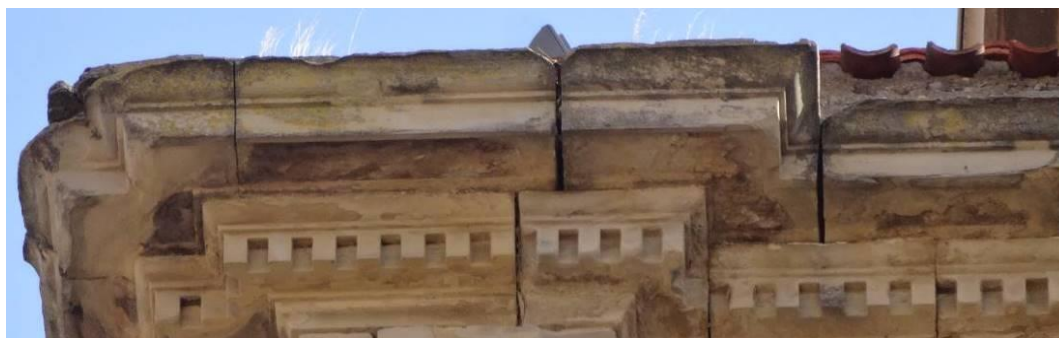
La cornisa del cuerpo de campanas está labrada en dos hiladas. La pieza superior está muy dañada en casi toda su longitud, lo que es normal por ser la más expuesta. Hay que prever su sustitución completa. Las juntas están además muy lavadas. El goterón ha desaparecido prácticamente en su totalidad. La humedad por escorrentía de la cubierta se manifiesta en todo el entablamento en la parte central de los alzados norte y oeste. La pieza inferior de la cornisa está en un estado algo mejor, aunque presenta arenización y pérdida de perfil, tanto en las molduras como en los dentículos, sobre todo en el alzado sur y en algunas piezas aisladas de los otros alzados. Hay que prever la sustitución de casi la mitad.

Detalle de la cornisa en el que todavía se puede distinguir el goterón. Fuente: IPV

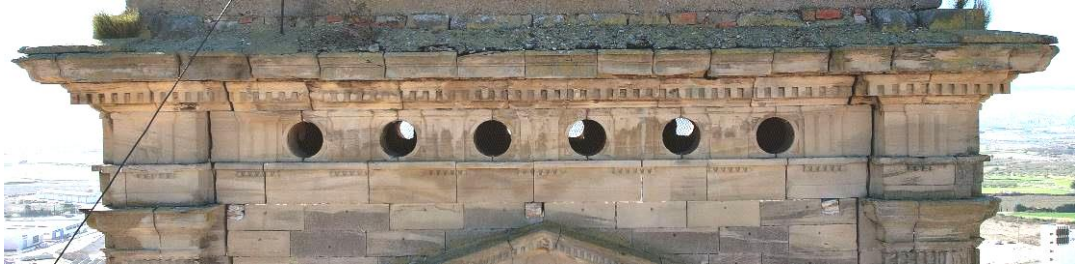
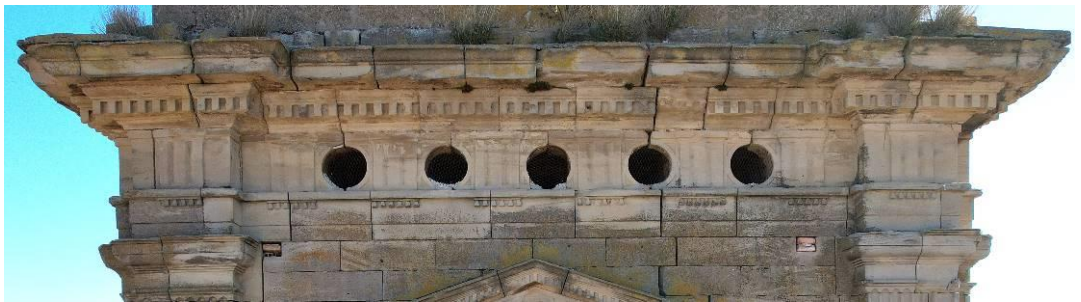
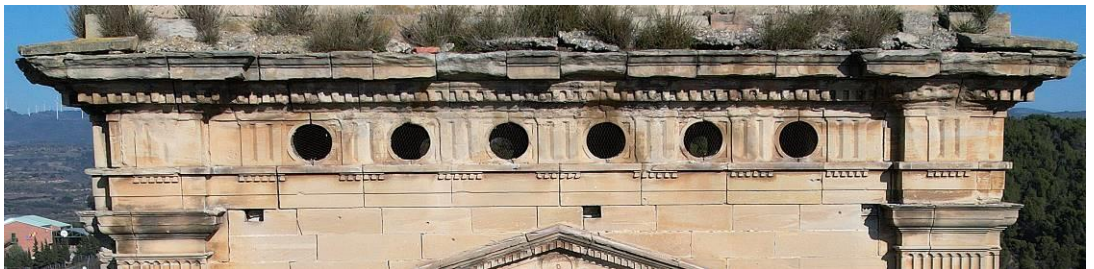
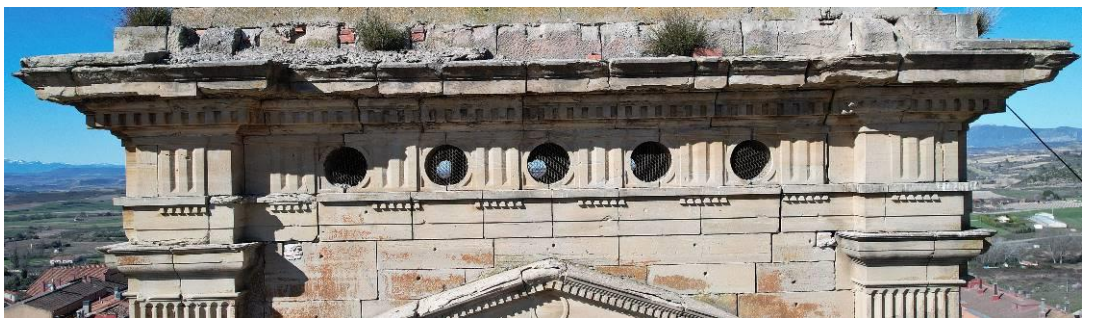
Detalle de cornisa y friso

El friso está en buen estado. Ha perdido el perfil del filete superior en parte del alzado sur, donde las molduras de las cornisas están peor. Los triglifos presentan pérdida de relieve por arenización en el alzado sur, pero pueden mantenerse, salvo el situado entre los huecos de las metopas de la izquierda,

que debe reponerse, así como una pequeña pieza en la parte inferior del hueco central del alzado oeste.

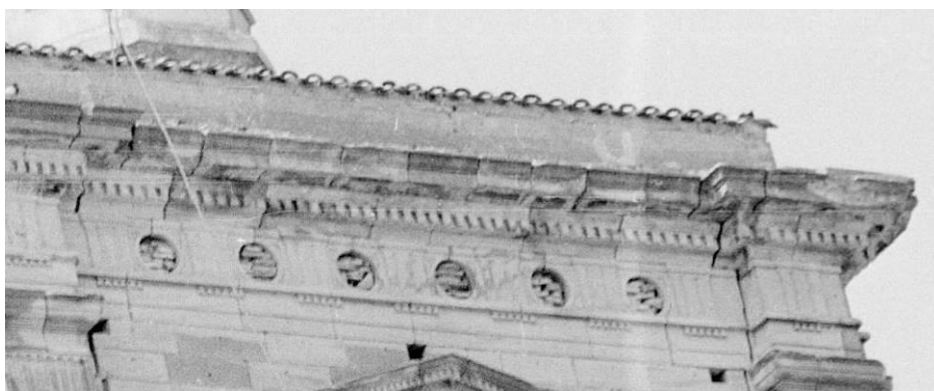
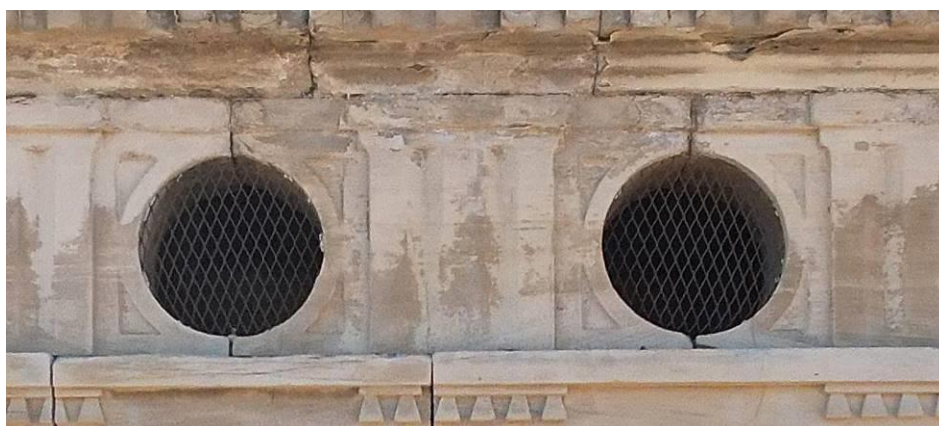
Un detalle que desmerece el aspecto exterior de la torre es que no se llegaron a ejecutar los medallones previstos en las metopas. No tiene trascendencia para la conservación del edificio, salvo que eran punto de acceso y posado de las palomas, lo que obligó a cerrarlos con malla, pero tiene importancia en la composición.

Arriba, detalle del friso del alzado norte con los huecos cegados. La fotografía es posterior a 1954, ya que se distingue la cubierta ejecutada dicho año. Se desconoce cuándo se abrieron los huecos. Abajo, detalle de las mallas que actualmente cierran los huecos para impedir que las palomas se posen. Fuente: archivo IPV

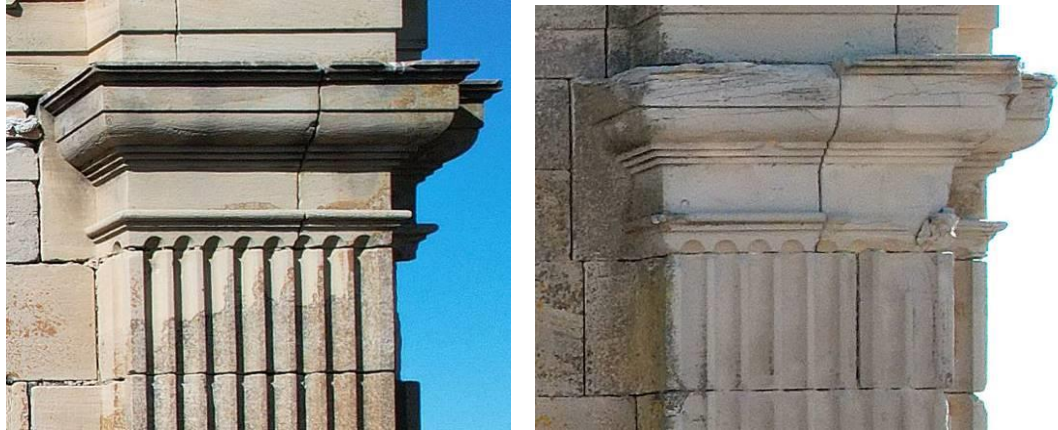
Los capiteles de las pilastras de las esquinas están en buen estado, salvo la mitad derecha del derecho del alzado oeste, que muestra líneas cuarteamiento horizontal, y lo mismo en el alzado norte. Precisarán reposición. El resto de los capiteles tiene alguna pérdida pequeña en el filete superior o en el collarín, así

como algunos desconchados en la cara superior; todo se podrá reparar con piedra artificial, para completar los perfiles dado que importa definir su remate.

Capiteles de las pilastras. Tal y como muestra la fotografía de la izquierda, correspondiente al capitel derecho de la fachada oriental, en general los capiteles se encuentran bastante buen estado de conservación. A la izquierda, detalle del capitel derecho de la fachada, el peor conservado. Fuente: IPV

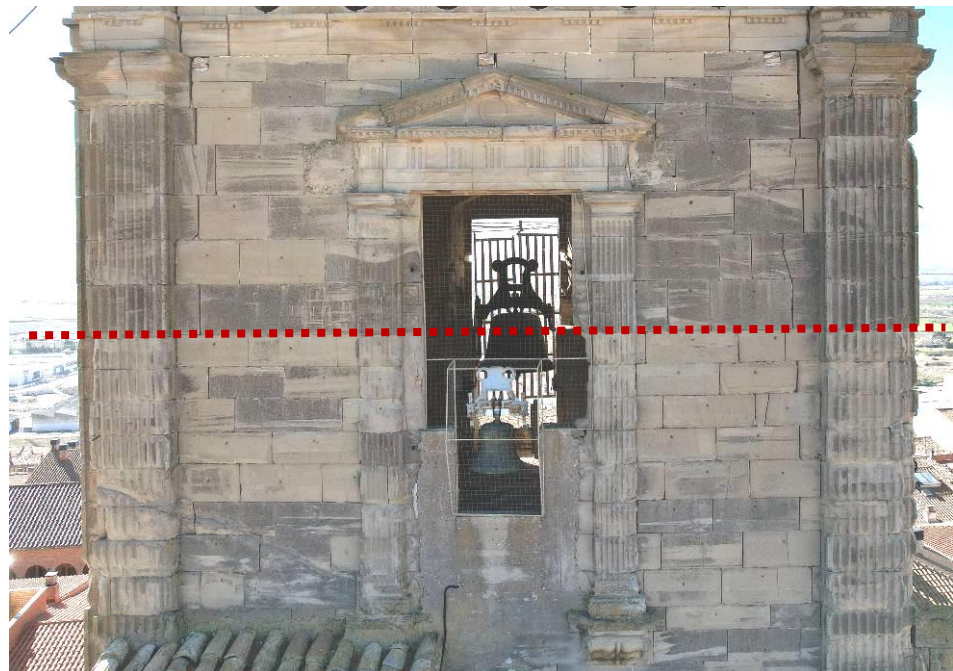
Las hiladas superiores del cuerpo de campanas –las dos hiladas que corresponden a los capiteles y otras cinco hiladas, que corresponden con las superiores de los fustes- están ejecutadas con una piedra de mejor calidad que las inferiores. Esta diferencia de calidad es más patente en el alzado norte, tanto en las pilastras como en el muro, donde las hiladas superiores están más oscurecidas por los líquenes, mientras que clarean las inferiores, muestra de que han tenido arenización.

Muro norte en el que se aprecia claramente el cambio de calidad de la piedra. Fuente: IPV

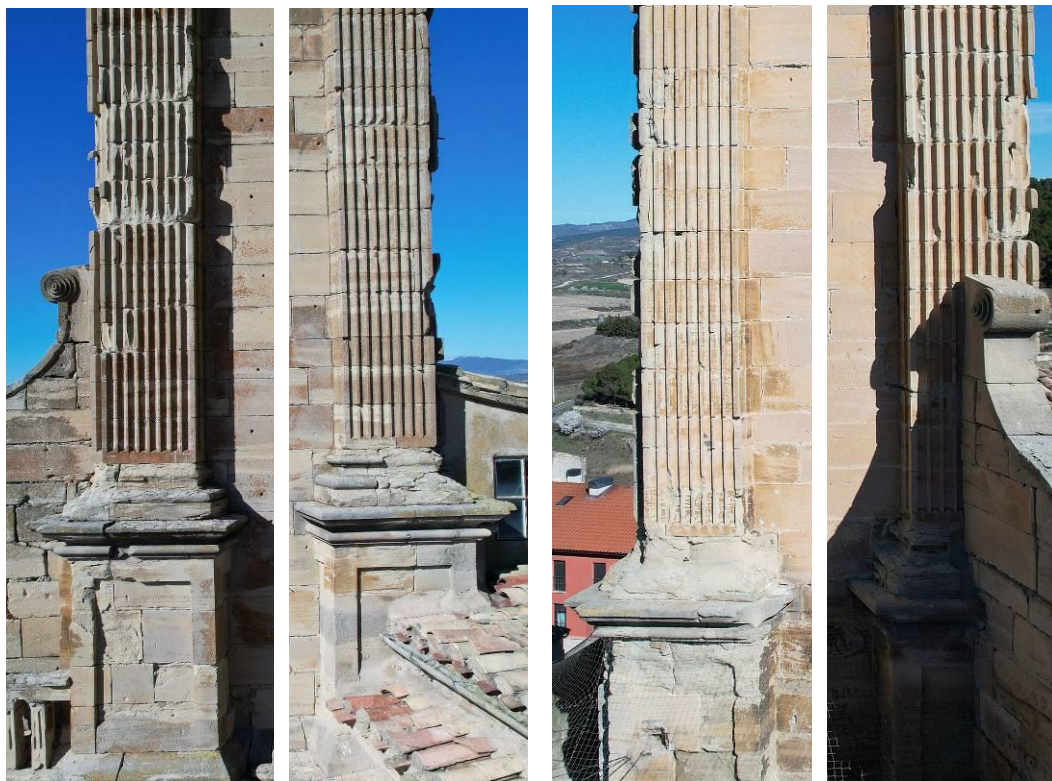
Las basas están muy deterioradas: se nota que han recibido las escorrentías de las pilastras. Tienen deplacaciones y arenización, con pérdida de material y de perfiles, en alguna orientación casi desaparecidos. Será preciso sustituirlas por completo.

Los pedestales están mejor. En las molduras superiores es preciso en algunos casos la reparación del perfil y cara superior y así como la reparación de parte de los frentes en el alzado oeste y en el izquierdo del alzado sur. En los

situados sobre la terraza será precisa la sustitución de los zócalos, dañados por la retención de agua.

Detalles de la parte inferior de las pilastras de la fachada este (izquierda) y de la sur (derecha). Fuente: IPV

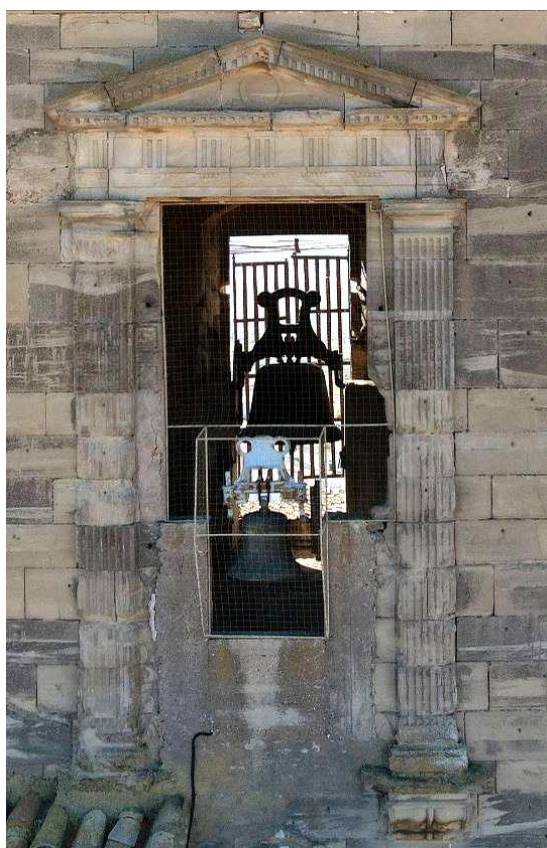
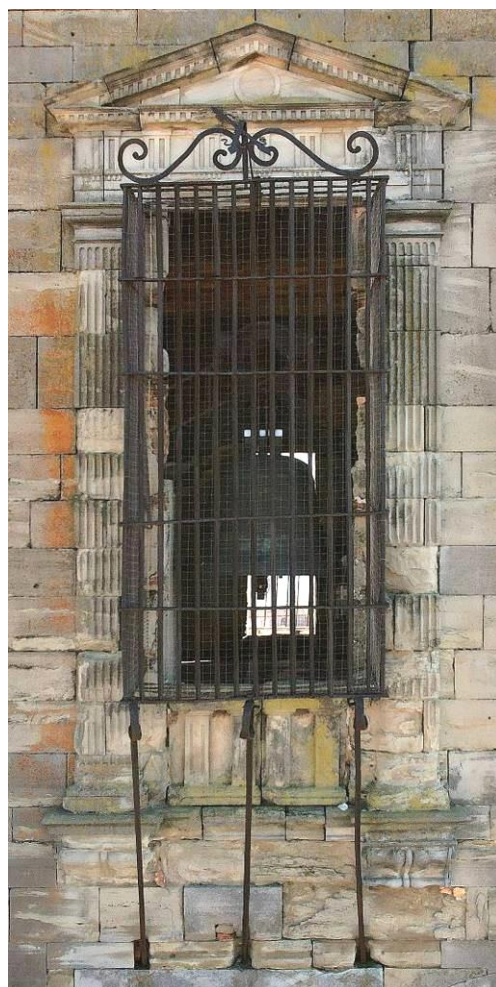
En el alzado norte el frontón está en buen estado, salvo erosiones en el filete superior en las piezas de los extremos, que requieren reparación. El entablamento también está bien, salvo una pieza de la cornisa, que debe reponerse, y algunos desperfectos en el resto de las piezas, sobre todo en los extremos, que requieren reparación. También requieren una pequeña reparación los extremos del friso y del arquitrabe. Los capiteles tienen alguna pérdida en el perfil superior y el izquierdo en el collarín; este tiene muy erosionado el tramo de fuste que está labrado en el mismo sillar. Seis de las siete hiladas inferiores del fuste izquierdo están muy erosionadas, y lo mismo pasa con las siete inferiores del derecho. La basa izquierda está muy perdida y deteriorada la derecha, por lo que será precisa su sustitución. La cornisa del alféizar ha desaparecido, está perdida su prolongación bajo la basa izquierda y muy erosionada la parte superior bajo la derecha. El modillón de la derecha está bien, con mínimas erosiones. También ha desaparecido el antepecho ciego, sustituido por hormigón. La faja perimetral está erosionada, picada o medio cubierta por hormigón en las siete hiladas inferiores. Ha desaparecido el dintel intermedio, que estaba a una altura superior a la del situado en el alzado este. Es precisa la sustitución o reposición de estos elementos y la reparación del modillón derecho y su tramo de cornisa.

En el alzado oeste el frontón tiene pequeños desconchones en la pieza de la izquierda. La pieza de la derecha está unida a la cornisa del entablamento y erosionada, y debe sustituirse; esta cornisa tiene algunos otros pequeños desconchados y erosiones. Buena parte del friso y el arquitrabe forman el dintel del hueco. Tiene una fisura vertical que es preciso reparar, y un desconchado en la parte izquierda que parece debido a un golpe, también para reparar. Los capiteles están cortados en el lado interior para pasar las pletinas de la reja; el de la derecha tiene exfoliaciones en el filete superior, para reparar. El fuste izquierdo está erosionado en las siete hiladas inferiores, de forma acusada en la 2, 3 y 7, y lo mismo el derecho, acusadas las cuatro primeras; requerirán sustitución. La basa izquierda está muy erosionada y la derecha perdida. Deben ser sustituidas. Las dos piezas centrales de la cornisa del alféizar están erosionadas y requerirán sustitución, su prolongación bajo la basa izquierda tiene erosionado el collarín y bajo la derecha algún desconchado. El antepecho ciego está relativamente bien. El modillón de la derecha está bien y el de la izquierda erosionado y ha perdido su perfil, por lo que habrá que sustituirlo. La faja perimetral está muy dañada, en buena medida por los pasos realizados para el anclaje de las pletinas que arman y sujetan la reja; será preciso sanearla, sustituir algunas piezas y reparar otras.

Izquierda, hueco de la fachada norte; derecha, hueco de la fachada oeste. Fuente: IPV

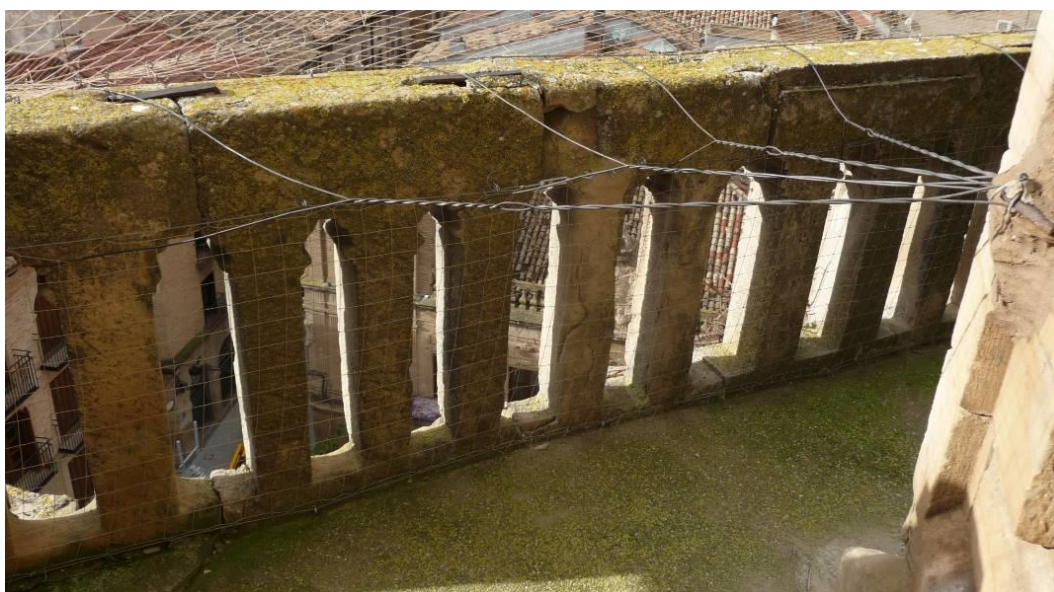
Los dos plintos situados en las esquinas de la balaustrada están muy dañados: han perdido parte material por deplacados de forma que están desfigurados, y se aprecia que la piedra está dañada y que los deplacados continuarán. En el meridional ha desaparecido prácticamente todo el pináculo que lo coronaba y el del occidental está muy degradado. Es preciso sustituirlos. El derrame del extremo noroeste de la balaustrada tiene pérdida de material por escorrentía y degradación en la hilada inferior, en el sillar posterior de la hilada intermedia, y en el de remate que incluye la moldura de la balaustrada, por lo que será preciso desmontarlo, sustituir esos sillares y montarlos; el del extremo sureste está rehecho con mortero y habrá que sustituirlo por completo.

Balaustrada del lado suroeste unidas con grapas. Fuente: IPV

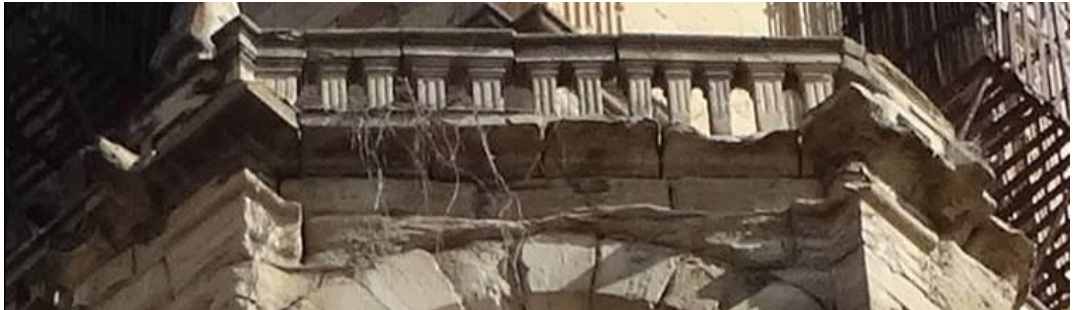
Lado suroeste

La cornisa del entablamento está muy degradada y sigue perdiendo material. Solo queda una de las gárgolas, la situada bajo el pedestal occidental. Es preciso sustituir la cornisa y las gárgolas por completo. El friso, de sillares lisos, tiene deplacaciones y arenizaciones fuertes debidas a las escorrentías en la mayor parte de los sillares. El arquitrabe ha perdido su perfil y sigue perdiendo material. Es precisa su sustitución. También está dañada la faja superior de la caja de casi todos los frentes de los contrafuertes.

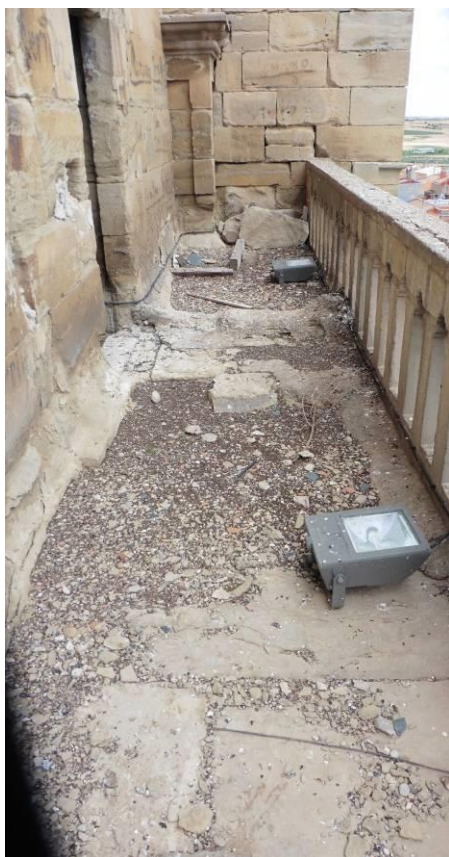
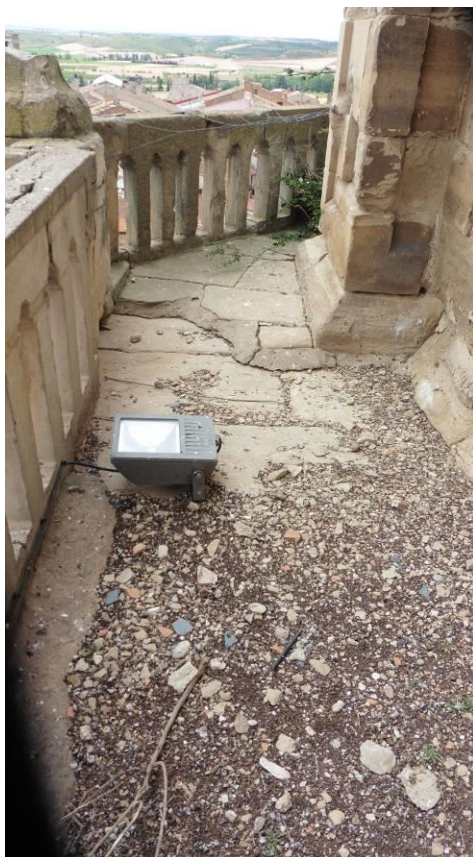
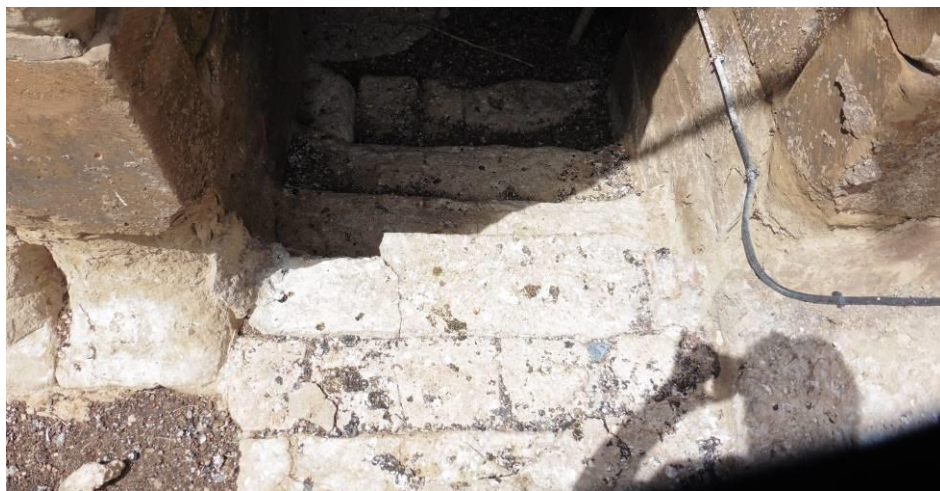
El suelo de la terraza fue recrecido con hormigón hace pocos años, con ligeras pendientes hacia unos desagües dirigidos hacia las gárgolas; el recrecido tapa parte del zócalo de los muros y de los plintos de las columnas, que está muy erosionado. Las fotografías tomadas durante el levantamiento de planos muestran el enlosado original nivelado con el umbral del paso. El enlosado está asentado en parte sobre la cornisa, de forma que se entrega contra la zapata de la balaustrada, pues esta asienta sobre la cornisa.

Enlosado de la terraza antes de que fuera cubierto con el actual recrecido. Fuente: IPV

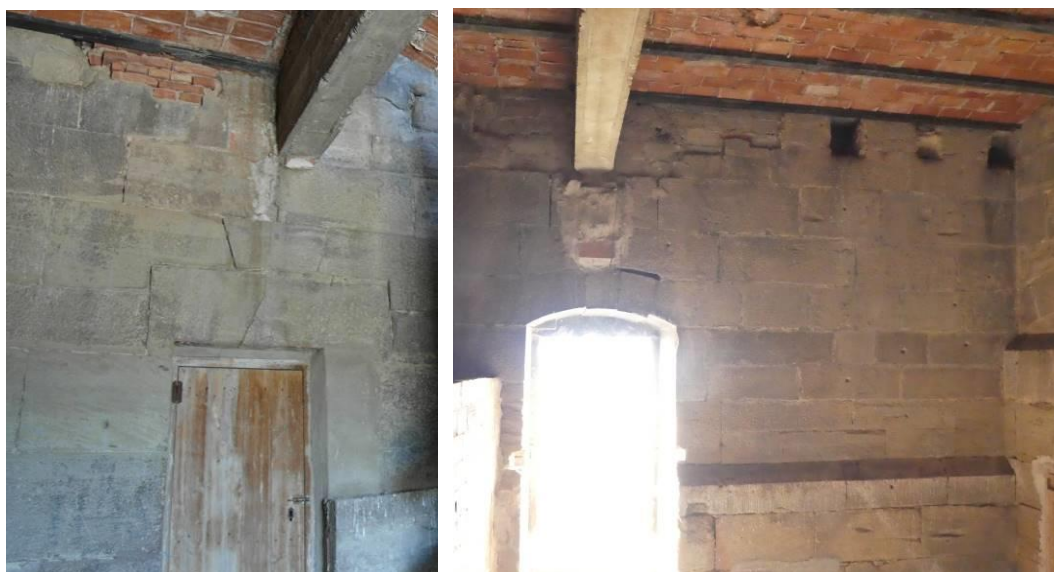
Los muros de la planta baja del cuerpo de campanas están también sucios, algo lavados por escorrentías antiguas en varios puntos. Los rejuntados tienen algunas faltas. El cierre de tabique del vano oriental tiene desprendido parte del revoco. Por encima se ve en el muro un retacado con ladrillo. El vano septentrional de paso a la bajocubierta principal está estrechado en la parte inferior derecha por el refuerzo de hormigón realizado para la nueva cubierta de la nave; por encima se completa la jamba con un cierre de ladrillo revocado. El cabezal de piedra está partido, pero en su sitio. La carpintería es moderna, con marco y hoja de tablas clavadas a travesaños, sin ningún interés. Las cuatro gradas que acceden a la puerta son un mazacote de hormigón irregular y desdibujado. En la parte superior de este muro se distinguen las cajas de las antiguas vigas del forjado, rellenas con ladrillo y algunas enlucidas. El vano meridional, por el que se accede a la terraza, tiene ligeramente descolgada una dovela. Dos hiladas por encima empotra la viga de hormigón, con un retacado debajo en la altura de las dos hiladas. También aquí están rellenas las cajas de las antiguas vigas. El vano de acceso a la terraza del muro occidental está tapiado y revocado. El paso a la escalera tiene añadido por debajo otro cabezal, de forma que la altura se reduce; la carpintería es moderna, con marco y hoja de tablas clavadas a travesaños, sin ningún interés.

Planta baja del cuerpo de campanas. Izquierda, vano septentrional de paso a la bajocubierta. Derecha, vano meridional de acceso a la terraza. Fuente: IPV
